#### 4.2.2 フィッシュミール工場 B

図4-12 工場全体配置図 (フィッシュミール工場B)

#### 4.2.3 ボーンミール工場C

#### 4.2.4 ボーンミール工場D

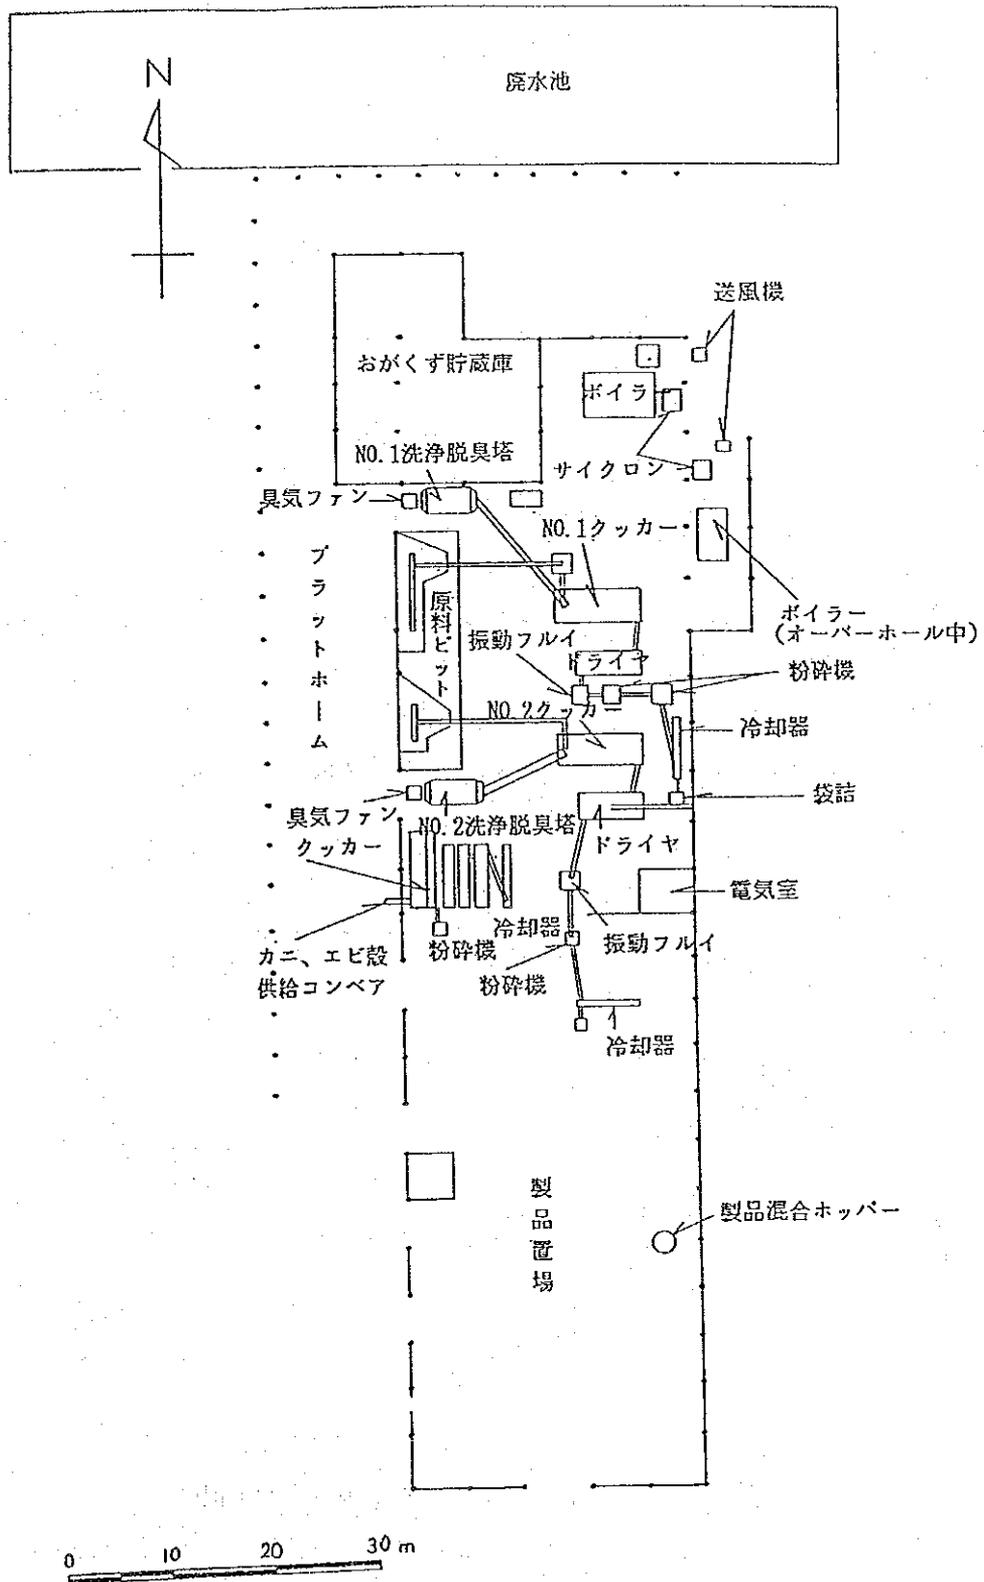
図4-13 工場内配置図 (フィッシュミール工場B)

コンクリート製の原料ピットが設けられているが、原料が新鮮でないこと、汚水ピットの滞留が長いこと、プラットホームや原料くずの散乱や汚水の溜りがあることから、腐敗による大きな悪臭発生源となっている。

原料供給コンベヤ、ホッパー類が開放型であり、またクッカーからドライヤーへの接続コンベヤが一部開放状態にあるため、そこから強い悪臭が発生していた。

振動フルイ、粉碎機、各種接続コンベヤからこぼれた製品を工場内で風乾したり、エビ、カニ殻を蒸煮した半製品を風乾している場所も悪臭発生源のひとつであった。

悪臭発生機器には、ファンを設け、強制的に高い排突より排出したり、原料受入部を除き、建屋三方を囲い、外部への臭気排出を防止する構造となっているが、受入工程の悪臭が強く、また周辺空地の原料、製品屑より発生する悪臭や効率の悪い脱臭装置から排出される悪臭により、工場建屋密閉化の効果が半減している。

工場廃水は、すべて敷地内廃水池へ流入しているが、清掃が充分でないため堆積物の腐敗により黒色を呈し、悪臭を発生している。また工場内汚水の排出が不良であったり、清掃が行き届いてなかったり、排水溝のないところもあり、これらの汚水溜りも悪臭発生源となっている。

- ① 生産工程は、クッカーとドライヤーが分離した標準的なもので特に問題はないが、原材料の質・量の変動が顕在化している中で、品質の安定化、製品コストの低減を図るためにも圧力計、温度計等の整備・設置、機器類の定期的整備補修の充実を図る必要がある。
- ② 原料の魚が不足しており、稼動状況が断続的で経営的に苦しくなっている。
- ③ 高濃度の悪臭発生源のクッカー排気を対象として、脱臭装置が設けられているが、脱臭効果が十分にあがっていない状況であり、今後適正な維持管理が望まれる。
- ④ 工場建屋は鉄筋コンクリート造で、面積も広く、また工場周辺に民家等が少ないため、周辺に対する影響は比較的少ない。しかし、場内空地に魚屑やエビ・カニ殻等の廃棄物が放棄されていたり、廃棄物の野焼きを行っている形跡もあり、場内の清掃管理の徹底に努める必要がある。

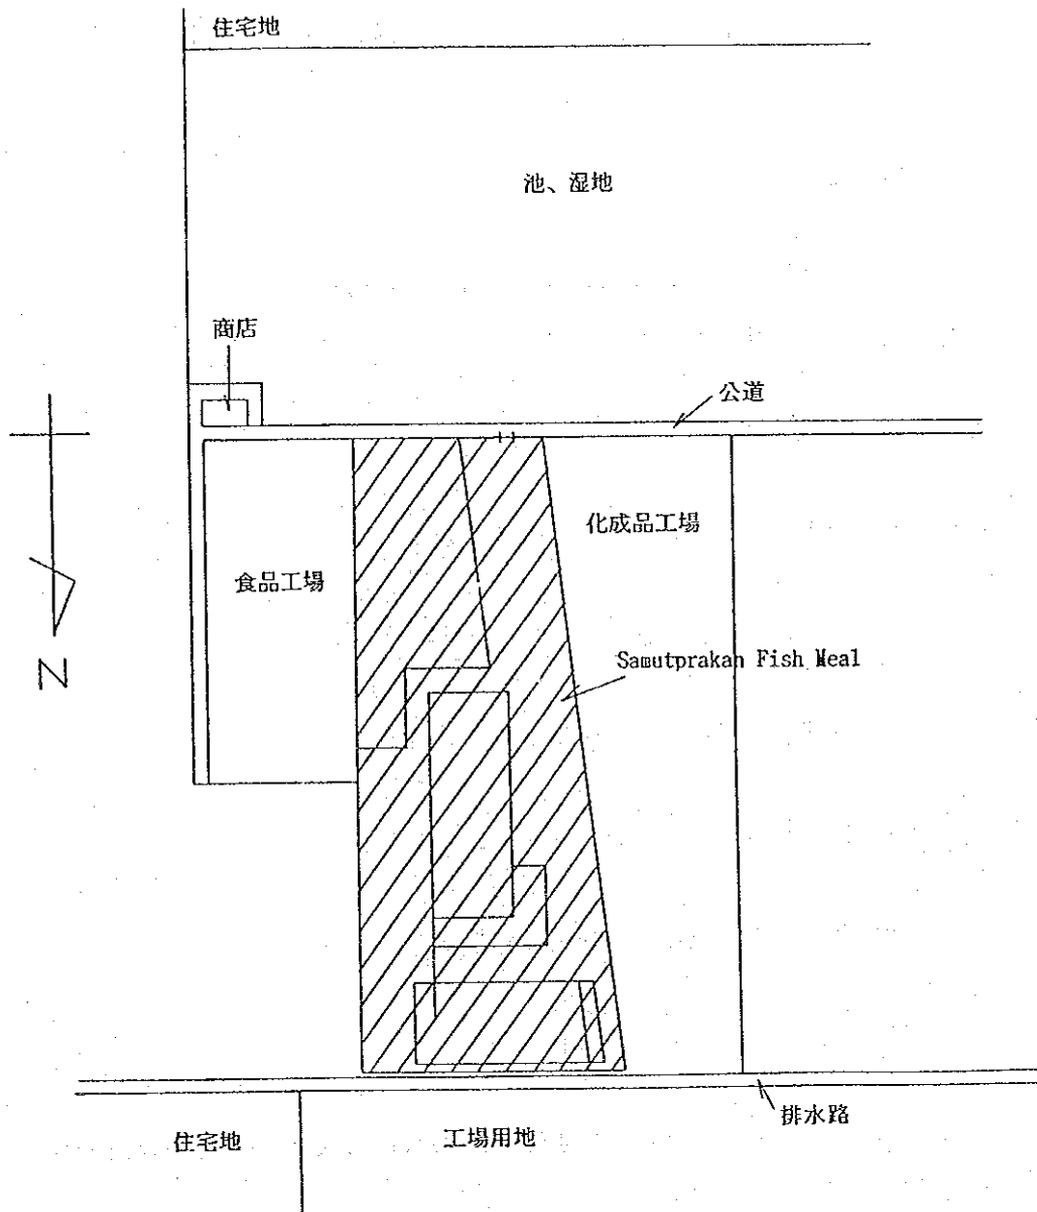
図4-15 工場周辺配置図 (フィッシュミール工場B)

当工場は、工業団地の西側の工業地域に立地しており、化成品工場、食品工場に隣接している。工業団地は、海岸埋立後の湿地の中にあり、排水が悪くなっている。図4-15に、工場周辺配置を示す。

工場の北側 約300メートル、南西側 約200メートルに民家が立地している。西側に隣接して流れる約5メートル幅の排水路は、色々な工場排水が混ざり緑濁色をしており、悪臭を放っていた。

工場北側は多数の池に面しているが池自体は汚れていなかった。東側 約300メートルの所にごみ捨て場があり、今後、悪臭の発生源になるものと見受けられた。

当工場で発生する臭気は、風下側で感じられたが、その他のところでは感じられなかった。むしろ、隣の工場で樹脂 (ゴムかプラスチック) を焼く臭いの方が、強く感じられた。

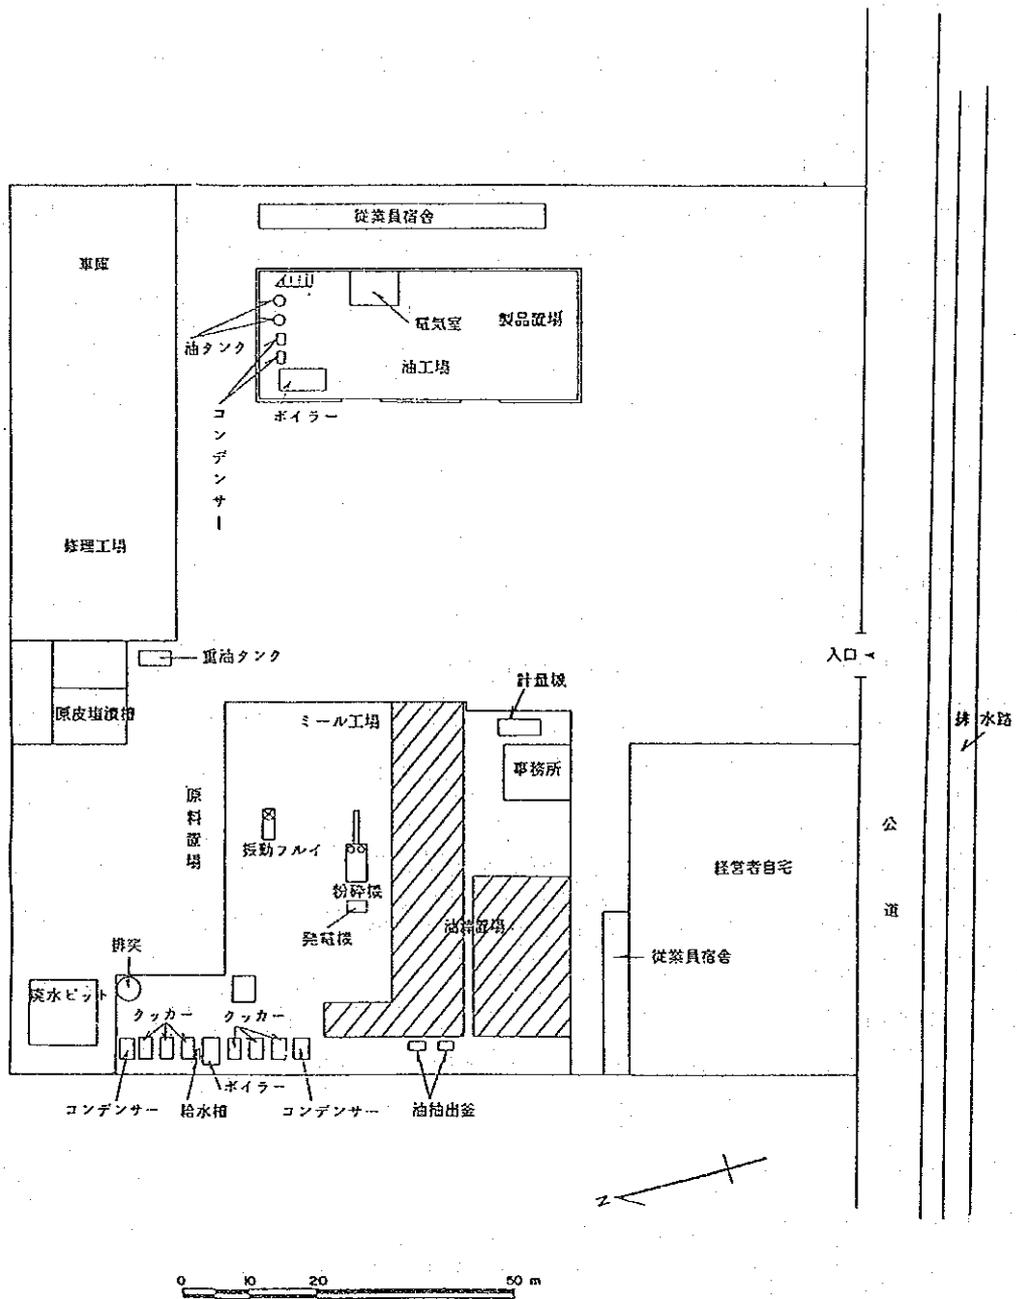
図4-17 工場配置図 (ボーンミール工場C)

工場の処理能力は、小さく、原料搬入時にすぐ処理できない上に適切な原料貯蔵所は設けられておらず、原材料の獣骨が屋外おかれており、その腐敗臭が、工場敷地が広いにもかかわらず、工場内及び敷地外にまでただよっていた。

原料骨を蒸煮処理しているクッカーの排気ガスは、ボーンミール工場最大の悪臭発生源である。蒸煮処理後のスチームボーンや油工場の残滓は、機械乾燥ではなく屋外の内庭に広げて天日乾燥しており、大きな悪臭発生源となっている。

クッカーから排出される油滓は、消石灰と混合して肥料を生産しているが、密閉度の低い建屋の中で、広い範囲にわたり自然乾燥を行っているため、強い悪臭を放っている状況であった。

クッカーの廃水は、ボーンミール工場での大きな悪臭発生源のひとつである。しかし、本工場の廃水処理設備は管理状態が悪く、スカム（油滓）があふれている状態であり、大きな悪臭発生源の一つとなっている。

- ① 本工場は、建設後約35年を経過しており老朽化が著しい。これまで数回の改造が行われているものと思われるが、最近増設された油工場の獣油抽出設備を除くと設備は旧式のものが多く、老朽化している。また、設備の機械化が遅れており、多くの作業は人力に頼っている。
- ② クッカーは6基あるが、小さく処理能力が不足している。このため、原料入荷時に迅速に処理できず、場内に貯留しており、獣骨の臭気及びその腐敗臭が発生している。また、原料貯蔵庫が設けられておらず、原料が搬入されてから処理するまで屋外の中庭に貯留している。
- ③ クッカーの処理能力が小さすぎるため、蒸煮後の乾燥工程は屋外での自然乾燥に依存しており、その際に強烈な悪臭が発生している。
- ④ 原料の獣骨の入荷時期は、不規則で一定していない。このため、経営的にも苦しく、新規の設備投資が難しくなっている。
- ⑤ 工場建屋は柱・屋根だけの開放型であり、場内の臭気の遮蔽が不可能な構造となっている。
- ⑥ 敷地面積は広いが、多くの設備は敷地境界近くにかたまって配置されており、作業動線が悪い。このため、設備の維持管理や場内の清掃が不十分となっており、悪臭発生の原因となっている。
- ⑦ クッカーの排気ガスについては、当初、脱臭装置が設けられていたが、故障したまま放置されている。脱臭装置は、処理性能が低い水洗浄方式の極めて単純なものである。

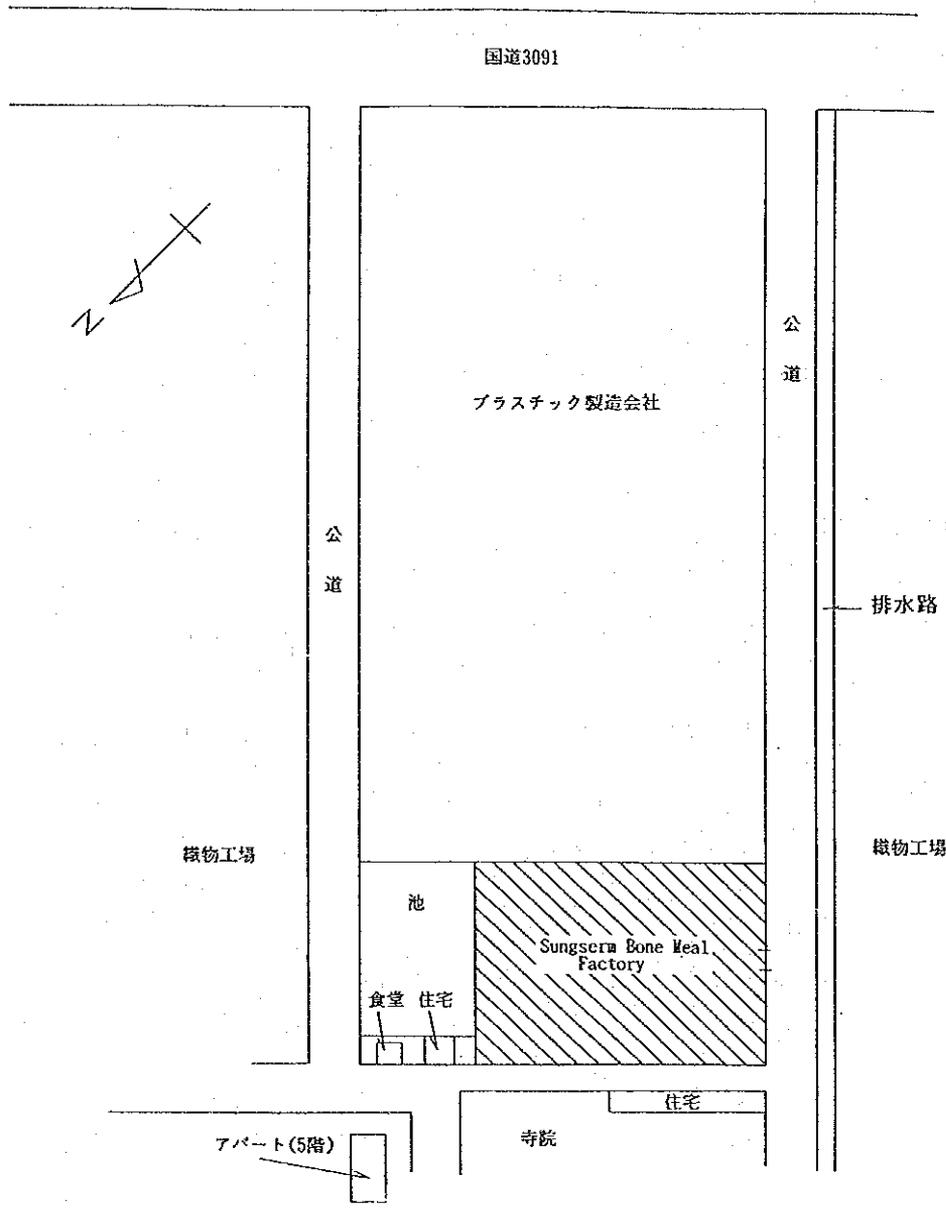
図4-19 工場周辺配置図 (ボーンミール工場C)

本工場はサットサコン県北部の工業地域に立地しており、図4-19に当工場の周辺配置図を示す。当工場周辺には、色々な工場が立地しているが、工場北西に隣接する道路上並びに北側繊維工場入口付近では、明らかにボーンミール工場のものとわかる臭いを感じられた。その他、当工場以外の工場から発生していると思われる臭いも感じられた。

工場の北側約50メートルに5階建アパートが立地しており、風向によっては、当工場からの臭気がかなり臭うものと思われる。

工場周辺の排水路は、流れがなく腐敗により濁っておりガスの発生も見られたが、調査当日の臭気は強くなかった。

当工場北側の敷地境界壁よりクッカーから排出される油滓が池側に流出しており、悪臭を放っていた。

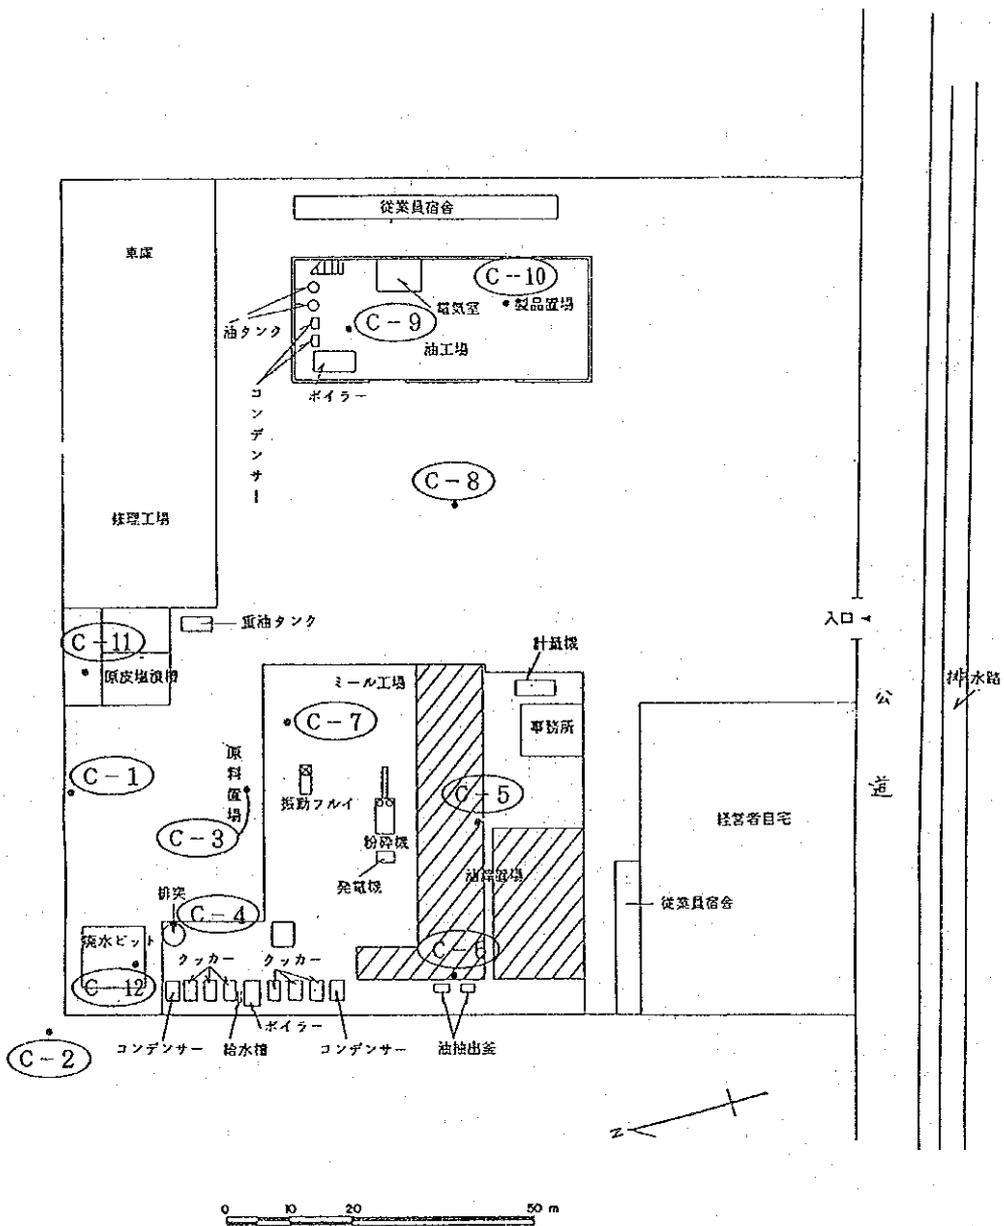
図4-20 臭気サンプリング位置図 (ボーンミール工場C)

クッカー排突の臭気濃度は9,800であり、無処理としては比較的低い。しかし、この値は、サンプリング時に原料の獣骨がなかったため、クッカー内部は空の状態です送風機を稼働させ測定したものであり、実際のクッカー稼働時の臭気はもっと大きいものと思われる。

その他の測定地点の中では、廃水ピット上部の臭気濃度が最も高く23,000であり、クッカーから抽出した油滓の乾燥物が4,100となっている。また、スチームボーンを自然乾燥している中庭での臭気濃度は170であった。敷地境界線上での臭気濃度は18、民家側では10以下と低くなっている。

機器分析の結果によると、アンモニア、トリメチルアミン、アセトアルデヒドが高い値を示した。

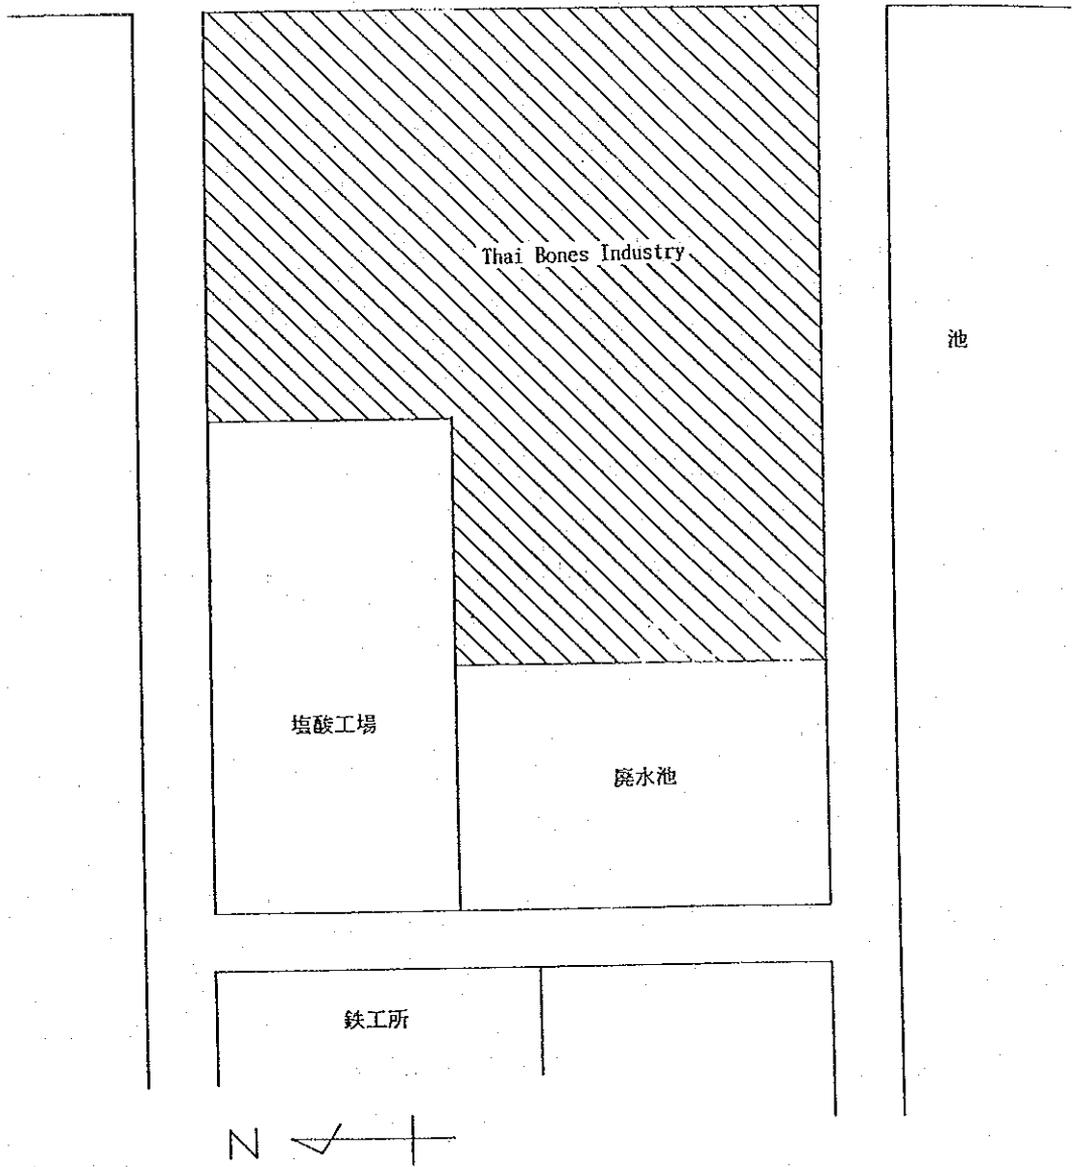
図4-23 工場周辺配置図（ボーンミール工場D）

当工場から発生する悪臭の周辺地域への影響については、風向風速等の気象条件によって異なるが、周辺地域一帯に影響を及ぼしているものと思われる。第3次調査では、風下側の国道で廃水処理汚泥の乾燥排ガスによる臭気が煙とともに感知された。

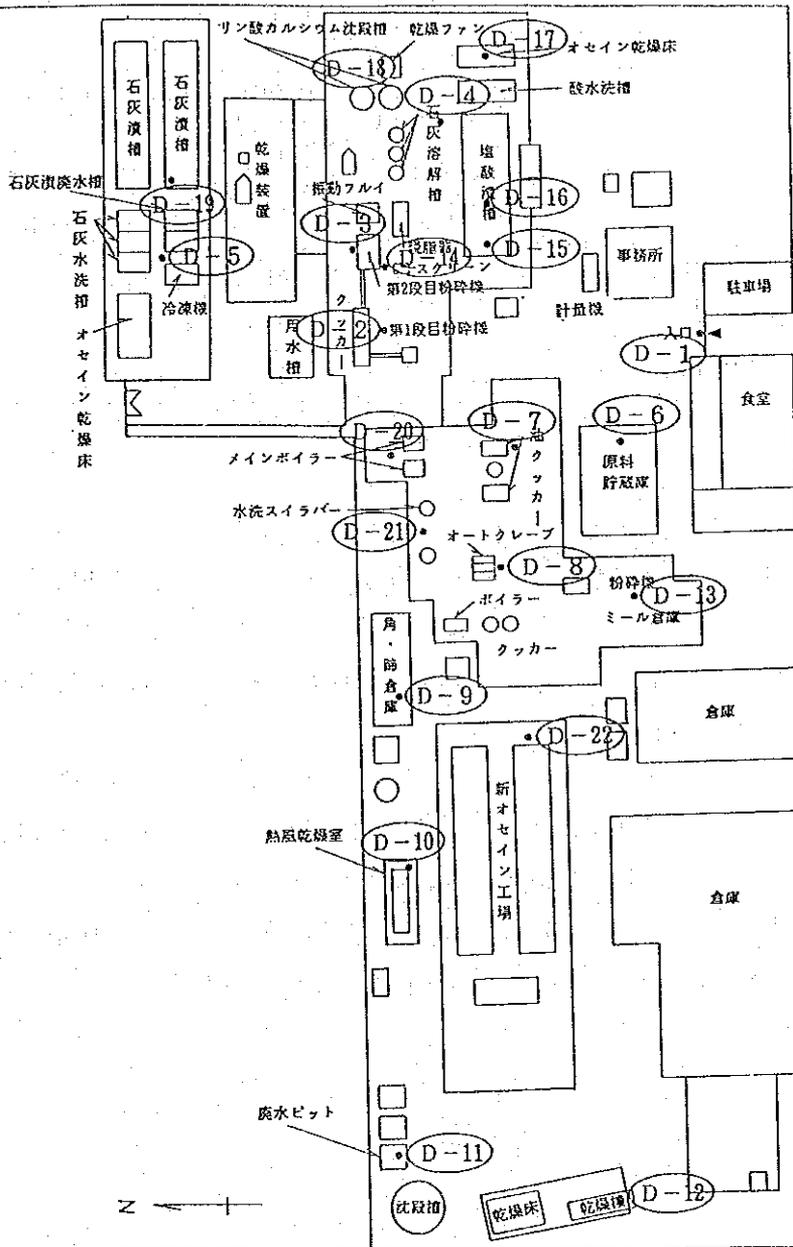
図4-24 臭気サンプリング位置図（ボーンミール工場D）

臭気濃度の高い地点としては、プラットホームの第1段破碎機横(臭気濃度23,000)、第2段破碎機下(73,000)、原料骨貯蔵倉庫内(23,000)、廃水処理汚泥の乾燥機付近(41,000)、廃水処理汚泥乾燥機付近(9,800)、蒸煮骨及び乾燥骨の破碎機横(9,800)等がある。工場玄関横の敷地境界線上でも臭気濃度が44~56程度となっている。

機器分析の結果によると、場内でスチレンを除く悪臭物質がすべて検知されており、破碎機付近ではかなり高い値を示している。

臭気測定結果から、工場内の主な悪臭発生源のOERを算出すると表4-17に示すとおりであり、各地点ともかなり強い臭気が発生している。このほか、脱臭装置出口、煙突出口等からも大量の臭気が排出しているものと思われる。

- ① 本工場は、レンダリング業のほとんどの生産工程を含む比較的規模の大きな工場であり、業種の性格上、悪臭の発生は宿命的とも言える。しかし、操業開始以来、増設を繰り返しており、かなり老朽化の進んだ工程を多く含んでおり、特に原料の受入、破碎工程やボーンミール製造工程、ボーンオイル製造工程は、建屋、設備装置とも臭気の遮蔽が不十分で旧式になっている。
- ② 脱臭設備は、クッカー排気ガスと原料骨貯蔵倉庫内換気のみについて設けられているが、その処理方式が不適切なため十分な脱臭性能が得られていない。その他の工程については、ほとんど全く防脱臭対策が講じられていない。
- ③ 工場の操業率はかなり高く、生産管理体制は比較的良好であるが、場内の清掃管理や廃水・廃棄物の処理等の公害防止に対する配慮が不十分である。

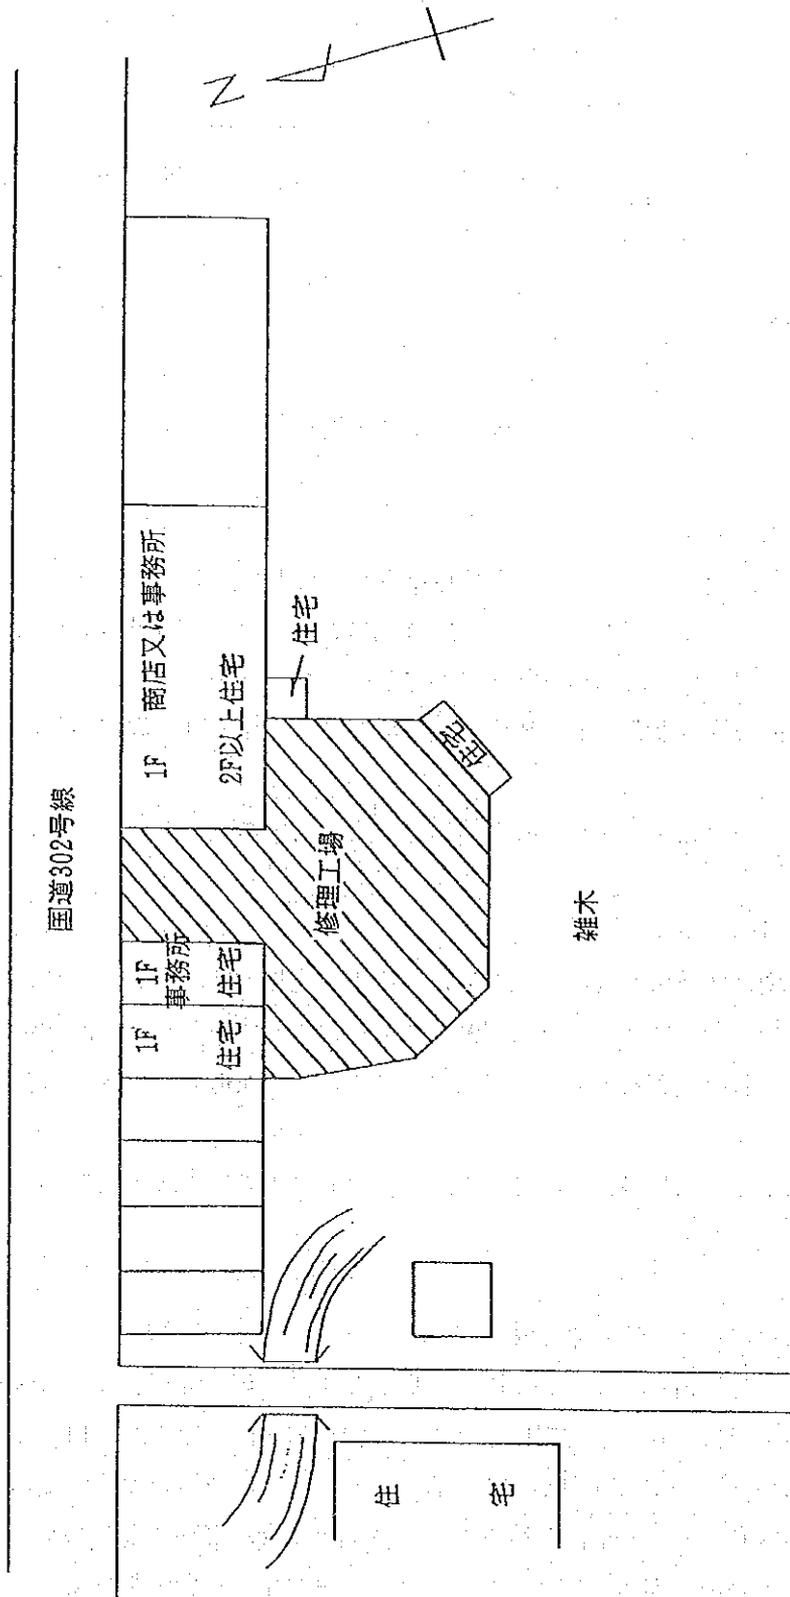
図4-35 工場周辺位置図（自動車塗装工場G）

事務所は、幹線道路に面して立地しているビルの一隅にあり、商店に隣り合っている。修理・塗装工場は事務所の裏側にあり、その横の道路が工場の進入口になっている。事務所・商店の2～4階は住宅である。図4-35に、工場周辺の配置図を示す。

工場から数10メートル離れた地点では、臭気はほとんど感じられなかったが、工場からの距離が近い所に商店・住宅があるため、工場の悪臭が影響を与えているものと思われる。

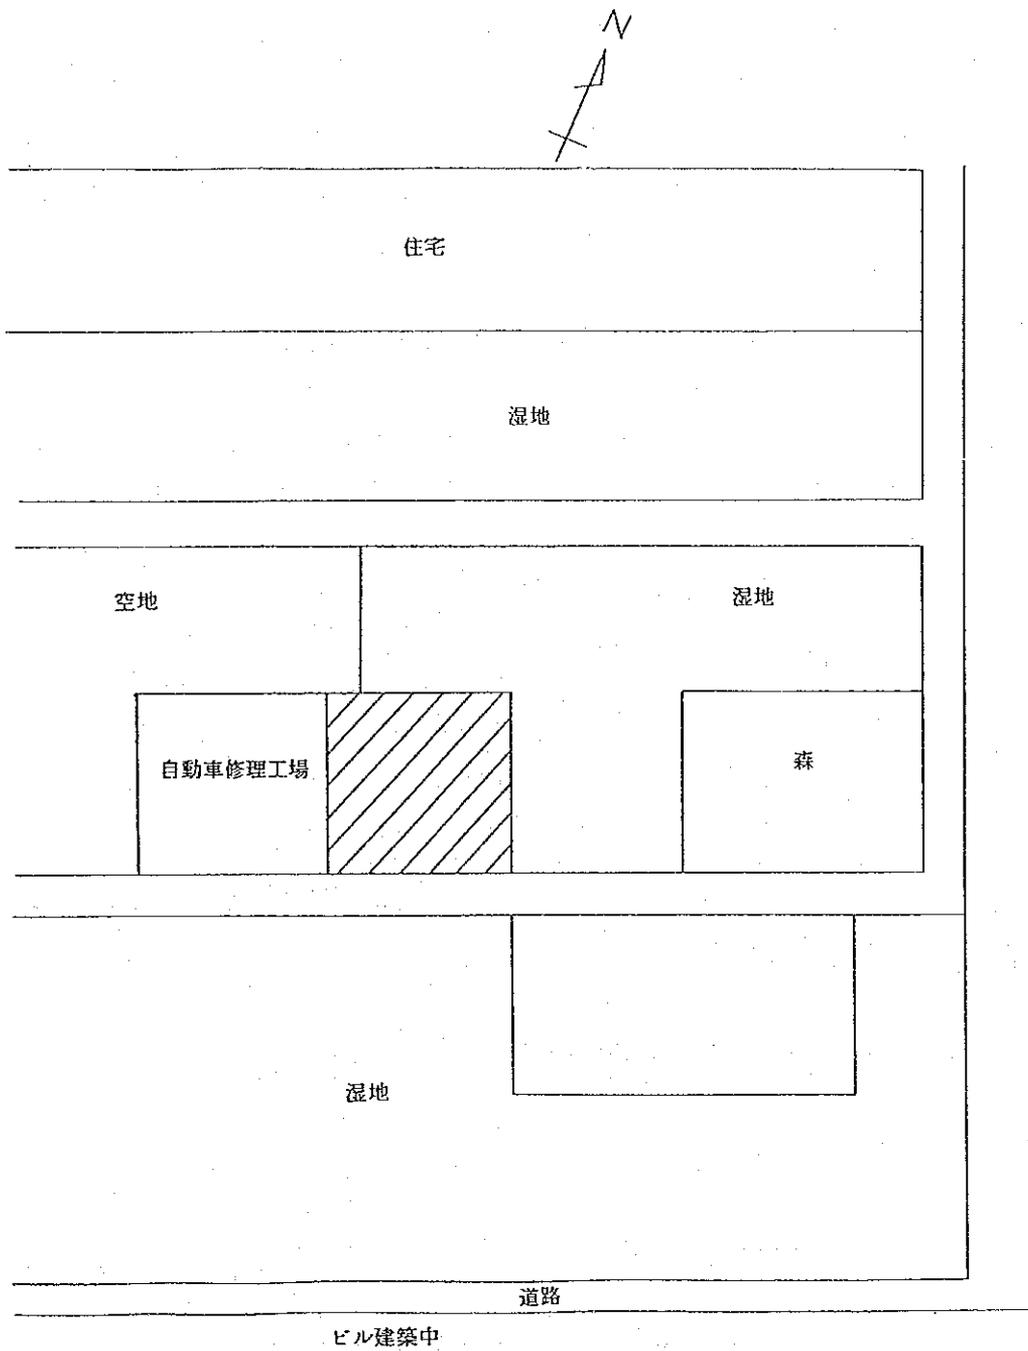
図4-39 工場周辺配置図(自動車塗装工場H)

図4-39に、当工場周辺の配置を示す。隣地に自動車修理工場が立地しているが、周辺地域にはまだ住宅が建て込んでおらず、幹線道路からも離れている。

また、塗装作業は塗装室で行っており、臭気の発生もわずかで、周辺に対する影響はないと言える。
