2.4.15 端子プレスメーカーの調査

2.5 トラップ発振子の現状と問題点

第3章 生産管理の現状と問題点

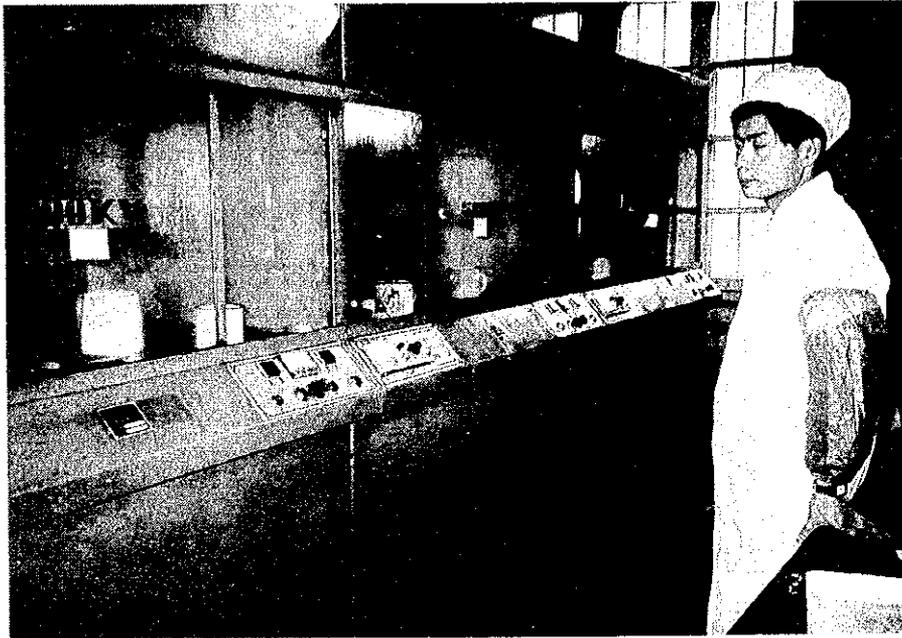
写真 2.32 分極装置と分極作業

- 1) ワークの周辺部に欠けている部分のあるものがある。これらのワークは耐圧が低い
ため、1個が破壊すると連鎖反動的にワークの破壊が発生していると思われる。
- 2) 分極オイルの交替前後の不良率を確認したデータがない。
- 3) ワークにピンホールが多いためか、分極中に破壊するものが多い。
- 4) 高圧の電圧計の精度が疑わしい。故障している電圧計が多く、使用はしていないが放置
されている。
- 5) ロット別の不良率バラツキとその要因の追求データがない。
- 6) 分極の最適条件を選定した基礎データが残されていない。
- 7) 保護抵抗の抵抗値の点検状況の記録がない。

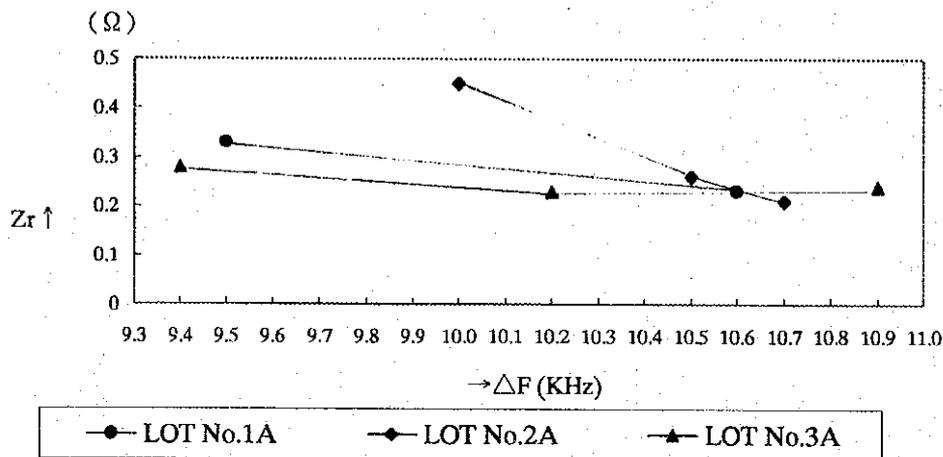
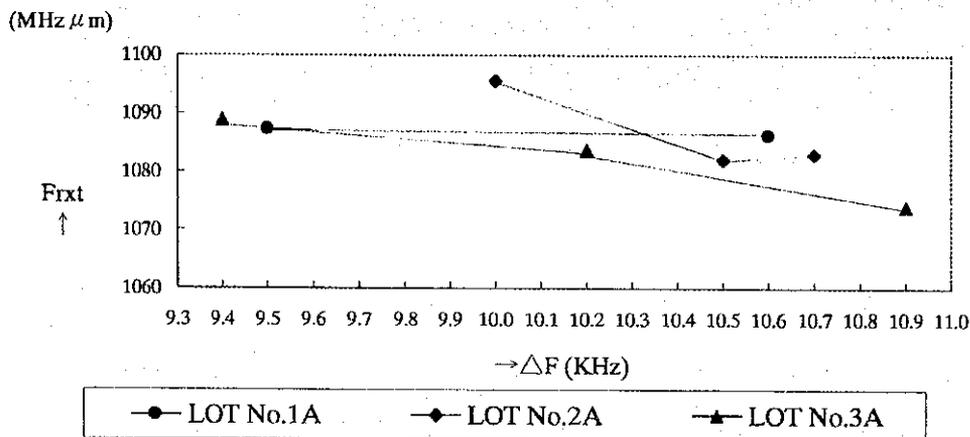
図 2.13 ΔF と短冊の Z_r および周波数定数の関係

図 2.13 は、ワークの ΔF と短冊の Z_r 、および周波数定数の関係を示したものである。これからいえることは、分極の ΔF がばらつくると Z_r の変化を起し (特性のバラツキが大きくなる)。周波数定数が変化し、ラップの厚みを一定にしても周波数が一定にならないという弊害が生ずることになる。

このような ΔF のバラツキの原因の一部はセラミックの品質の問題もあり、ピンホールやラミネーションの発生は極力防止しなくてはならない。

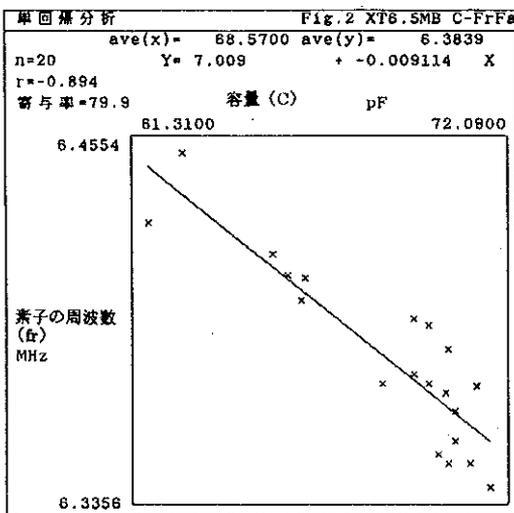
図 2.19 容量 (C) と素子の周波数 (fr) の相関関係

- 1) 短冊状態のセラミック厚みと Frs の相関は十分にある (図 2.18 参照)。
- 2) 一短冊内の frs バラツキは $\times T6.5\text{MHz}$ で 100kHz を越えるものがある。この要因は C のバラツキと強い相関があり、電極面積の重なり寸法のバラツキを改善する必要がある (図 2.19 参照)。
- 3) 短冊状態での frs と素子の frs も強い相関がある。従って、短冊状態の frs バラツキを抑えるためには、ラップの改善を行う事と電極面積のバラツキを改善する事が、周波数バラツキの改善の鍵となる (図 2.20 参照)。
- 4) 添付写真に示すように孔 (ポア) によりショートしかかっている短冊もある。このようなものは完成品で不良になるため、ポアの無いセラミックにする必要がある (図 2.21 参照)。
- 5) $\times T6.5\text{MHz}$ 、 $\times T6.0\text{MHz}$ 共エレメントにした時の frs が低く、サンプルのロットは F_0 小のものが $50\% \sim 90\%$ と異常に発生している。又 $\times T6.0$ のロットは一短冊で 211kHz のバラツキがあり、異常ポイントは共振抵抗値 (Z_r) 値が異常に大きいのでセラミック孔、又は焼結ムラなど、材料の問題と考えられる (図 2.22 参照)。

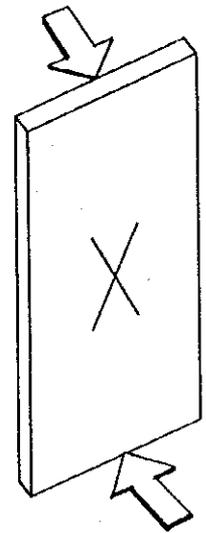
図 2.21 ポア（孔）

×部分を表・裏から見た写真
ポアによって、貫通ショート（仕掛かり）となっている。

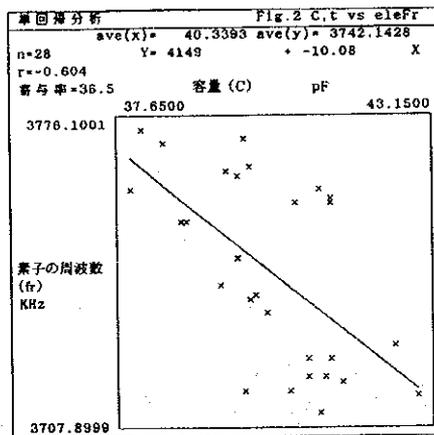
図 2.24 素子の容量 (C) と周波数 (fr) の相関関係

- 1) 短冊状態のセラミック厚みと frs の相関はおおむねある (図 2.23 参照)。
- 2) 一短冊内の frs バラツキは ZT4.0MHz で 70KHz を越えるものがある。この要因は C のバラツキとの相関は概ねある。すなわち電極面積の重なり寸法のバラツキを改善する必要がある (図 2.24 参照)。
- 3) 短冊状態での frs と素子の Frs も強い相関がある。従って、短冊状態の frs バラツキを抑えるために、ラップの改善を行うことと電極面積のバラツキを改善することがこの工程の改善の鍵となる (図 2.25 参照)。
- 4) ZT4.0MHz の場合、波形分割の発生しない範囲で共振抵抗値 (Z_r) の良好な素子のカット幅の寸法は 1.0 μ m 近辺が良い (図 2.26 カット幅ごとの波形参照)。
 現状のカット寸法 0.7 μ m は波形分割が発生し良好な特性は得られない。
- 5) Z_r の異常に大きい素子があり、セラミックのポアが懸念される (図 2.27 参照)。

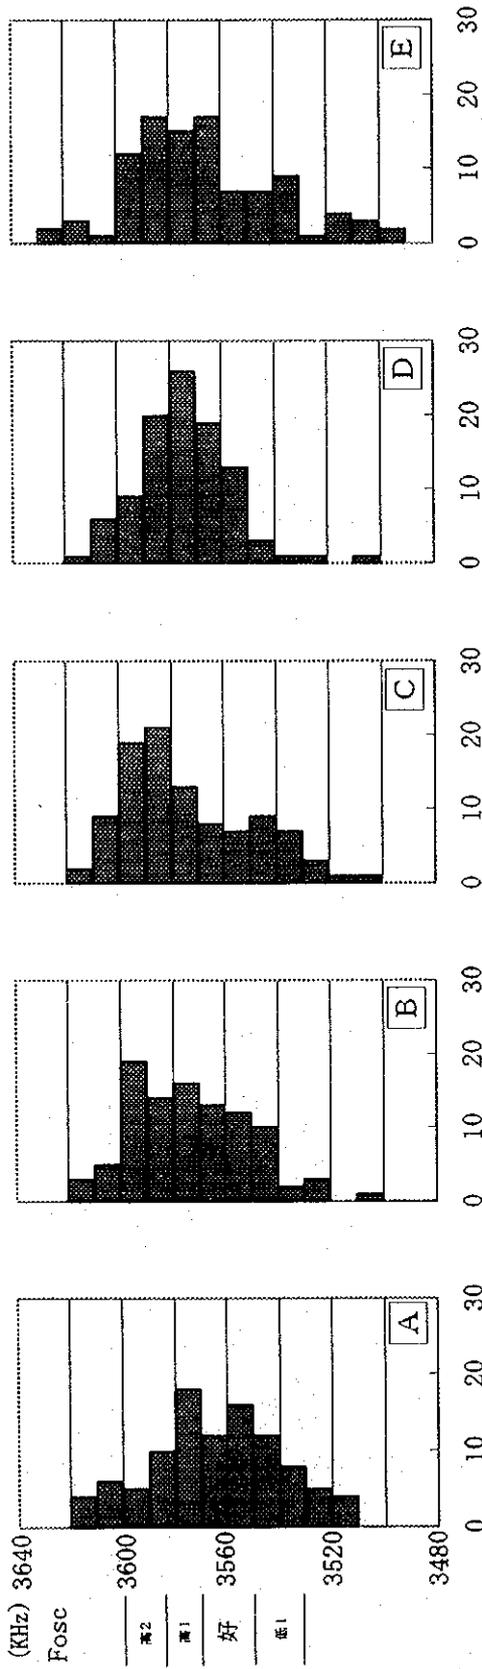
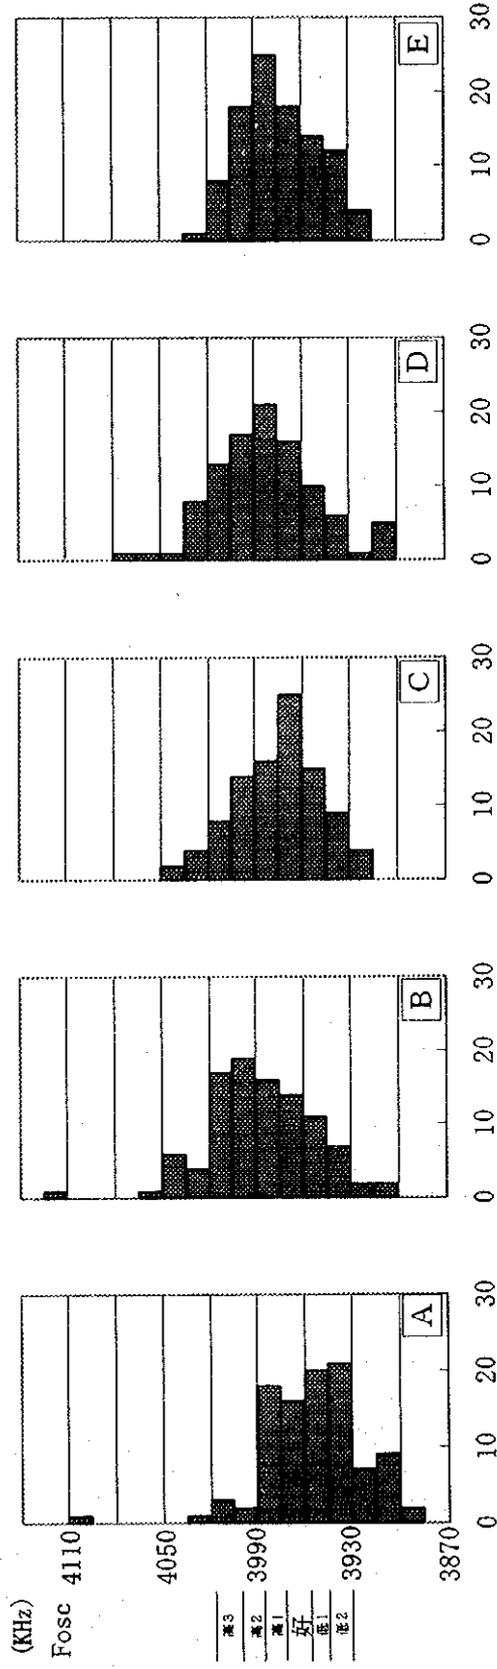
図 2.28 発振子の周波数調整前の周波数のバラツキ(1)

- 2) 発振子における各ロットの周波数調整前と調整後の周波数のバラツキの実体を調査したものを図 2.28、図 2.29に示す。このデータは第 2 回現地調査時に工場から入手したデータを整理したものである。このデータから、各ロットともバラツキが大きいため、調整不可能な f_0 小、 f_0 大が多く、各ロットの中心値の一致性ももうひとつよくない。さらに、周波数調整後でも良品範囲から外れているものがあり、改善の必要がある。
- 3) 周波数調整前のデータとラップ、蒸着、分極およびセラミックロット等の因果関係の把握が不完全で、改善のための行動計画がない。周波数調整後についても、人別、ロット別等の分析と対策が必要であるが、改善行動計画がない。
- 4) カット後の素子の循環エージングの効果が把握できていない。
- 5) 工程に、品質の状況を表すデータが掲示していないため、現状のロットがどんな品位（周波数中心値の動向、バラツキの動向）になっているのか、分からない。これでは管理者、監督者のアクションを的確に行えるか問題である。
- 6) 温度特性による f_0 変化を防止するため、一定の室温（ $25^{\circ}\text{C} \pm 3^{\circ}\text{C}$ ）にコントロールする必要がある。

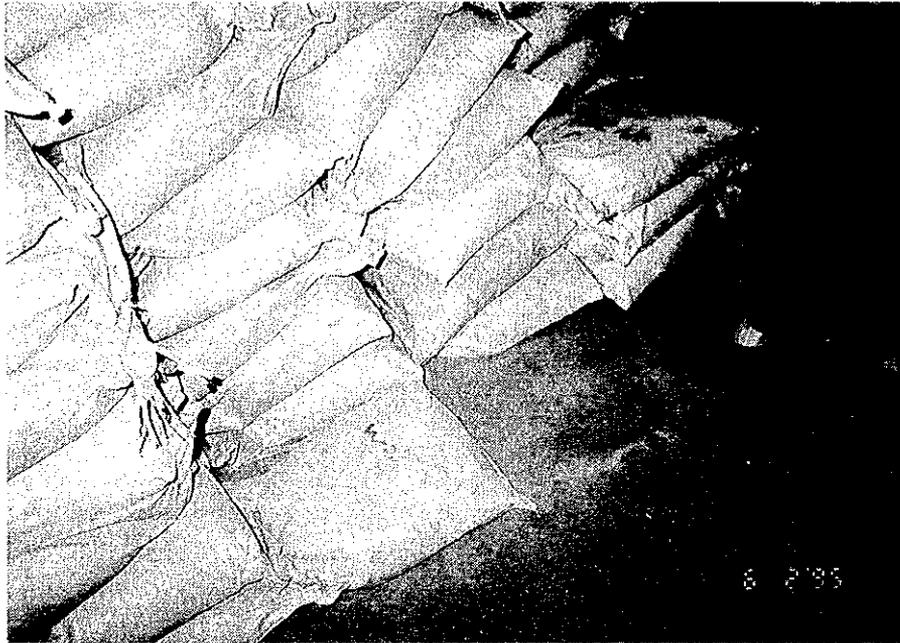
写真 3.2 袋詰め素原料の床面直置状態

原材料倉庫、危険物倉庫内で比較的大型の梱包、重量物をコンクリート床面に直置をしている場合が目立つ。これらは保管中に吸湿、吸水劣化、発錆、汚損、腐食を加速する要因となるため、パレットの上に置くなどの改善を指摘した。製品への直接・間接的な影響および製品の不良率低減の重要な点である。できるだけ早く改善する必要がある。

写真 3. 2は袋詰めを原料の床面直置の状態、写真 3. 3はケース入素原料の床面直置の状態を示したものである。一方、写真 3. 4はこれらを指摘した後、3~4 日後に暫定的ではあるが袋詰め原材料が木箱の上や中へと置き方が改善された状態を示したものである。

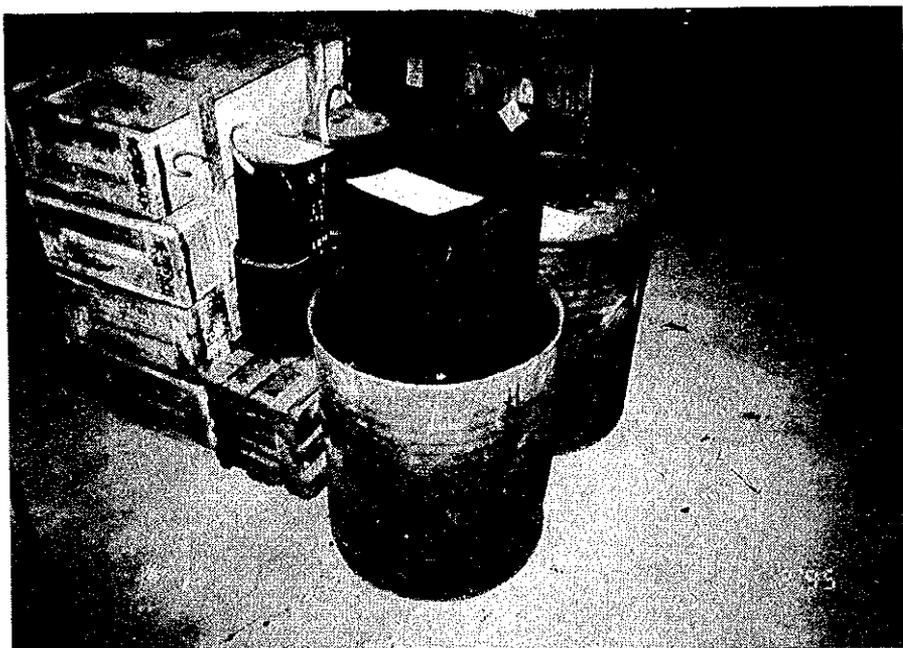
写真 3.5 塗料の缶の保管状況（暫定改善後）

在庫品が破損した時、劣化した時の処理方法・ルールがなく、倉庫内に放置されている状態が見られる。また、液漏れをおこした塗料の缶が保管されており、床面に流れ出しているものがあつた。塗料自身の劣化のみでなく、他の保管品への汚損劣化にもつながることを指摘して、早急な改善を促した。写真 3. 5は暫定的に保管方法を改善した後の状態を示したものである。

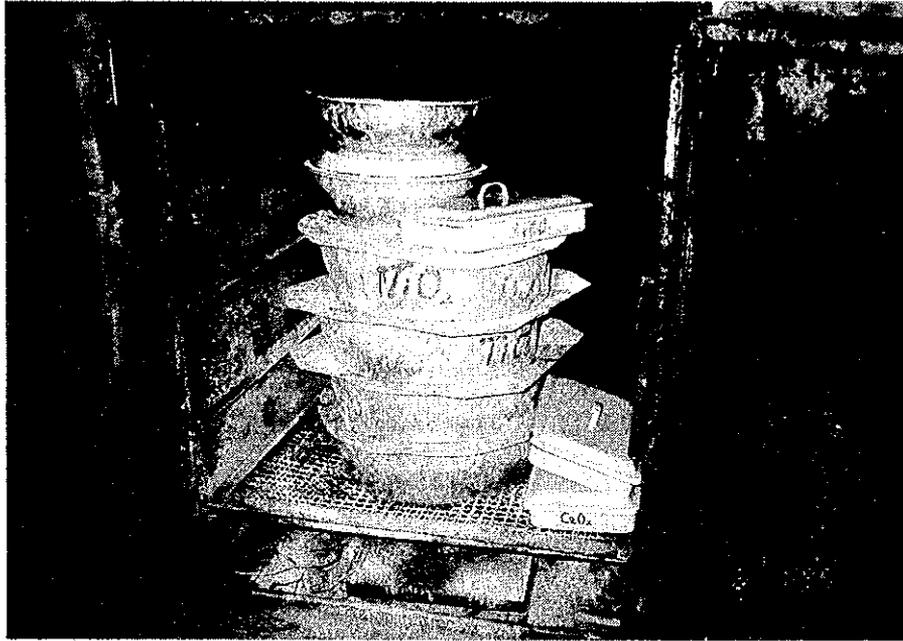
写真 3.8 乾燥機内のワークの投入状況

工程能力を決定する設備能力が、設備の機能、構造から見た能力設定およびその維持の方法の確定と、製品（ワーク）にとって必要な処理が規定、規格通りにできているのかという両面からの条件設定が十分であるといえない。例えば、写真3.8に示した熱風循環式乾燥機内のワークの投入方法、写真3.9に示した重量計を机の下に設置した状態での使用方法などはこれでよいのか、計測と品質管理からみても、工程管理からみても基本的な問題があるのではないか、など問題となる点が多い。
