西サモア国
港湾災害復旧計画
基本設計調査報告書

平成2年11月

国際協力事業団

基本設計調査報告書

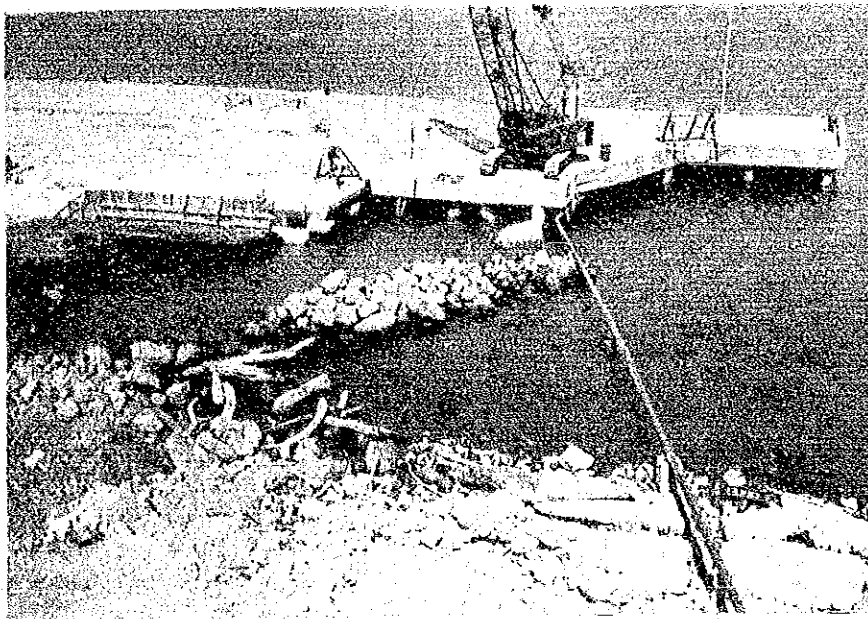
コーズウェイ

護岸が被災し背後の埋立て土砂が流失して岸壁へのアクセスが完全に失われている。

メインワーフとコンテナヤードを結ぶコースウェイは、全延長に亘りサイクロン時の波浪により裏込め土砂は完全に流失し、法面被覆の1 t 捨石が最大20m程内側に押込まれて散乱している。埋立地内の土砂は一部波により洗われメインワーフ奥の小船溜りに運ばれ推積している。コースウェイはその延長上で平均水深1 m程度に洗掘され、連絡道路としての機能を完全に失っている。コースウェイに沿って設置されていたココナツオイル荷役用のパイプも被災し、現在は海上に打設された鋼杭上に、仮設のパイプラインがタンクからメインワーフに設置され、臨時の荷役を行っている。

コースウェイはメインワーフとコンテナヤードを結ぶ連絡路として重要な施設である。また、現在実施中の日本政府の無償資金協力によるアピア港整備計画及びADBローンによるコンテナヤード舗装計画は今回のサイクロンで流失したコースウェイ部分における工事を含むものであり、これらの2つの計画の実施にはコースウェイの緊急な復旧工事が不可欠である。コースウェイの復旧による主岸壁へのアクセス確保に伴ない荷役作業の効率化と安全性の向上等の効果が期待される。

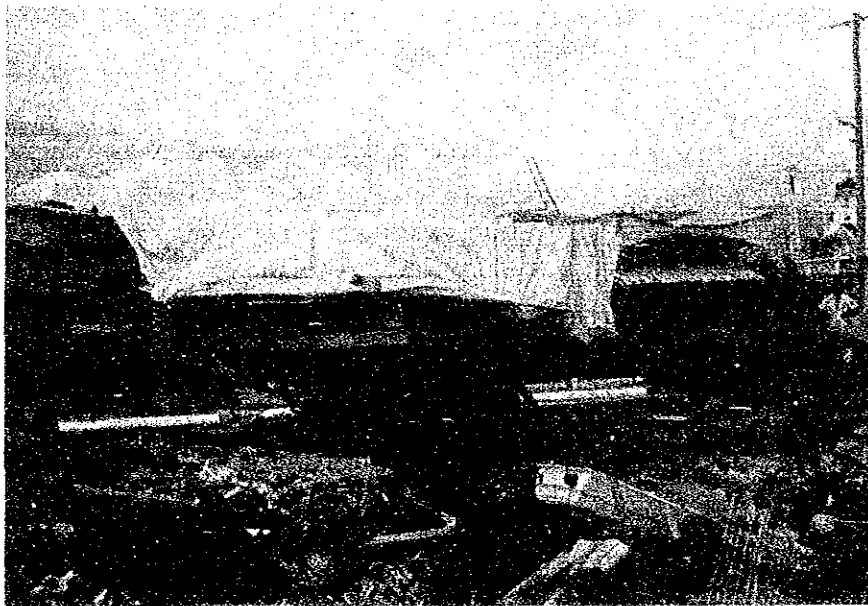
港湾管理事務所

波浪と強風により半壊し、管理事務所としての機能を失っている。

強風及び波浪により、北側と西側のコンクリートブロック壁が倒壊し、特に北側約1/3 区間にあった物置、トイレは壁、屋根とも消失している。現在は壁、屋根等にビニールシートをはって規模を縮小して使用している。ココナツオイルタンクに遮蔽されていた東側は、比較的被害が少なかった。

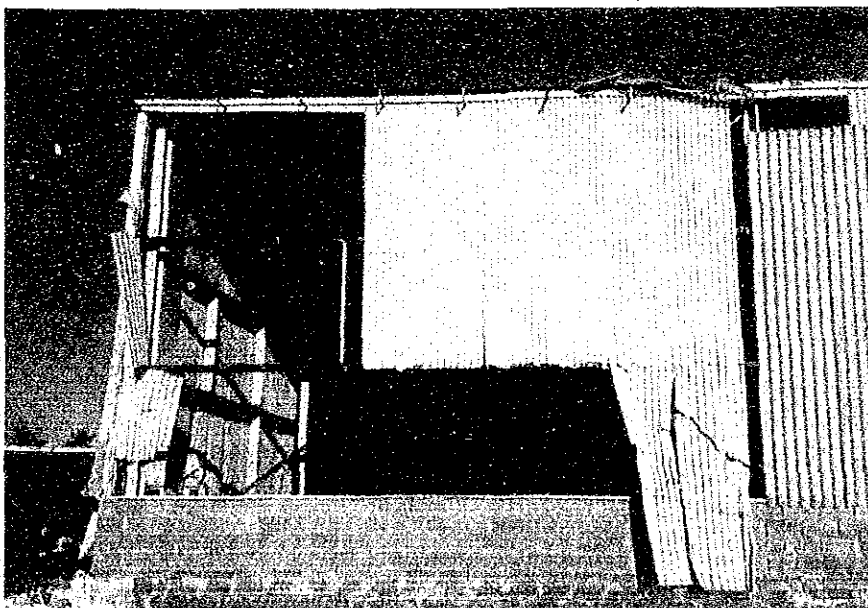
上屋No.3

強風により壁および屋根材が吹き飛ばされ、被害の大きかった北端部は使用不可能となっている。

三棟の上屋のうち、強風をまともに受けた上屋No 1及びNo 3の被害が激しい。上屋No 1については、屋根の北及び西側辺に沿った屋根材が、ほぼ全延長に亘り吹き飛ばされている。上屋No 3は北端の屋根及び壁が吹き飛ばされ、さらに上屋内に積んであったコンテナが移動し、上屋内の柱が床面で大きく移動している。上屋の北端部は、被災が激しく現在使用されていない。被災が軽度な箇所については、貨物をビニールシート等覆って使用している。上屋入口のドアの被災もひどく盗難等の問題が深刻になっている。

上屋No.1、No.3とも被害が大きく、被災の軽度の箇所では貨物にビニールシート等をかけて使用しているが、屋根の破損部からの雨水による貨物への被害、壁及びドアの破損による盗難の問題が深刻になっている。貨物の荷傷みの減少及び保安の確保のため、上屋破損部の早急な補修が必要である。

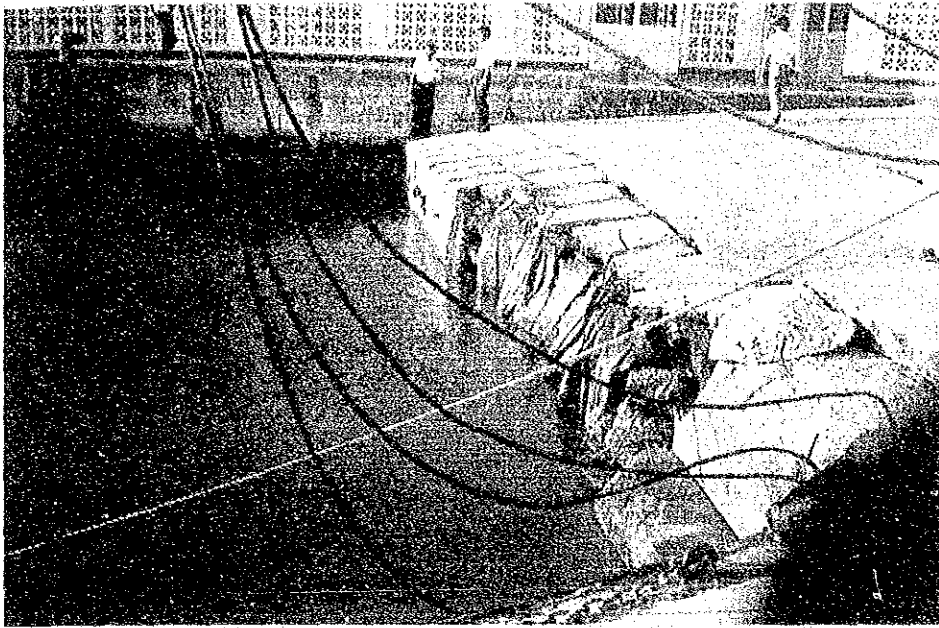
フェリーランプ

フェリーボートが乗り上げ矢板式岸壁の上部工および背後のコンクリートエプロンが破壊している。

フェリーボートLady Samoa IIが、強風により係留索が切れ岸壁に乗上げたため、特に矢板式の部分の上部工及び背後のコンクリートエプロンが破損し、裏込土砂が流出した。コンクリート上部工は約5 mに亘って、欠落し矢板頭部が露出している、また前面に取付けられた防舷材は、上部取付けボルトが切損し脱落している。矢板は陸側

に、最大約1m押込まれ折損している。背後のコンクリートスラブは、下部の裏込土砂が流出して、船の荷重により破壊し最大約50cm沈下し、スラブの下部は重力式の部分も含め大部分は空洞となっている。矢板式に続く重力式の岸壁も、最上部のコンクリートブロックが陸側に最大55cm押込まれ、背後のコンクリート・スラブが大きく変位している。フェリーランプは、フェリーボートに対する安全な係留及び荷役機能を回復するため、全面的な復旧が必要である。重力式岸壁に続く石積の護岸は、波浪により被災し、特に沖側約1/3は完全に流失している。

Lady Samoa II の座礁により岸壁上部工及び防舷材が破損し、また波浪によって裏込め土砂が吸い出されている。現在、喫水の浅い小型のフェリーを用いて臨時の運航が行われているが、コンクリート・エプロン下部の土砂が流失して空洞になっているため車輛等の上載荷重に対して危険である。緊急の復旧工事の開始までは安全対策としてコンクリート・エプロン下部に応急補修工が必要である。

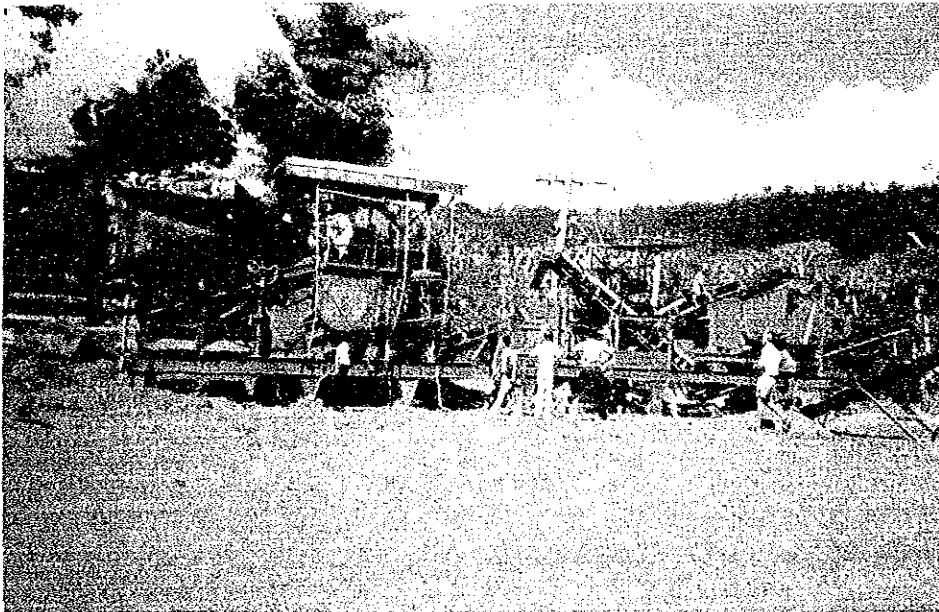
アラファ碎石プラント

クラッシャーおよび周辺機器の老朽化のため現在は稼働していない。

上記の機器はいずれも約15年前に購入されたものであり、既に耐用年数を過ぎており、老朽化がひどく、故障の頻度が高く、稼働率は極めて低い。

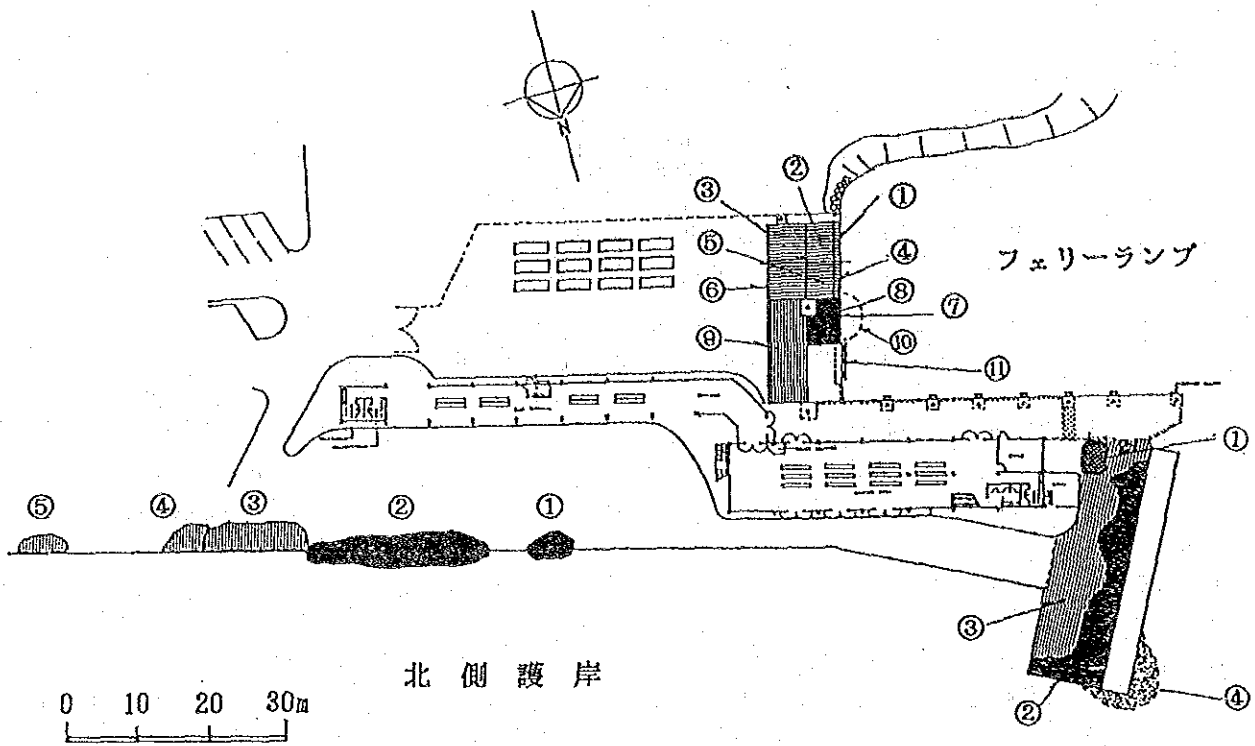
図 2.13 ムリファヌア港の被災状況図

フェリーランプ	被災状況
コンクリート方塊 ①	若干のズレが見られるものの、特に異常無し
重力式岸壁エプロン ②, ③	裏込め砂の流出により、10~20cm沈下した。その下は30cm程度の空洞となっている。
コンクリート方塊 ④	レディサモアIIの衝突を直接受け、ブロックが破壊され、40~50cm 陸側に押込まれた。
重力式岸壁エプロン ⑤, ⑥	④同様に40~50cm 陸側に押込まれ10~20cm沈下した。その下は10~20cm程度の空洞となっている。
矢板コーピング部 ⑦	レディサモアIIの衝突を直接受け、50cm程度押込まれ矢板は陸屈した。また、コーピング部のコンクリートは破壊され、前面に落下している。
矢板式岸壁エプロン ⑧	レディサモアIIの揺動により5mの幅で被災を受けた。その中央部から折損し50cm程度陥没しており、フェリーランプで最も被害が大きい。
〃 ⑨	折損、クラック等の損傷は受けていないが、裏込め砂の流出により、10~20cm程度の空洞となっている。
裏込め砂 ⑩	矢板岸壁の陸屈により矢板接合部が開いたため、裏込め砂が岸壁前面に取っ出され堆積している。
鋼製防舷材 ⑪	レディサモアIIの揺動により上部から打撃を受け、鋼製防舷材と岸壁を繋ぐゴム製接合部の上部が脱落したため、宙吊りとなっている。

- 3. 5m岸壁	被災状況
オイルクランク ①	コンクリート基礎が被災し傾斜したため、使用不能となっている。
エプロン部 ②	裏込め砂の流失および波浪の衝撃により破壊され、2~3mの幅で1m程度陥没している。
〃 ③	波浪により下から突上げられたために、若干 隆起しており、深いクラックが生じている。
裏込め材(スコリア) ④	裏込め材が岸壁北端より流出し、堆積している。
