MR02 Bolomakoté

現場調査シート

調査日 95年9月27日
担当班 B
Sheet No. 15

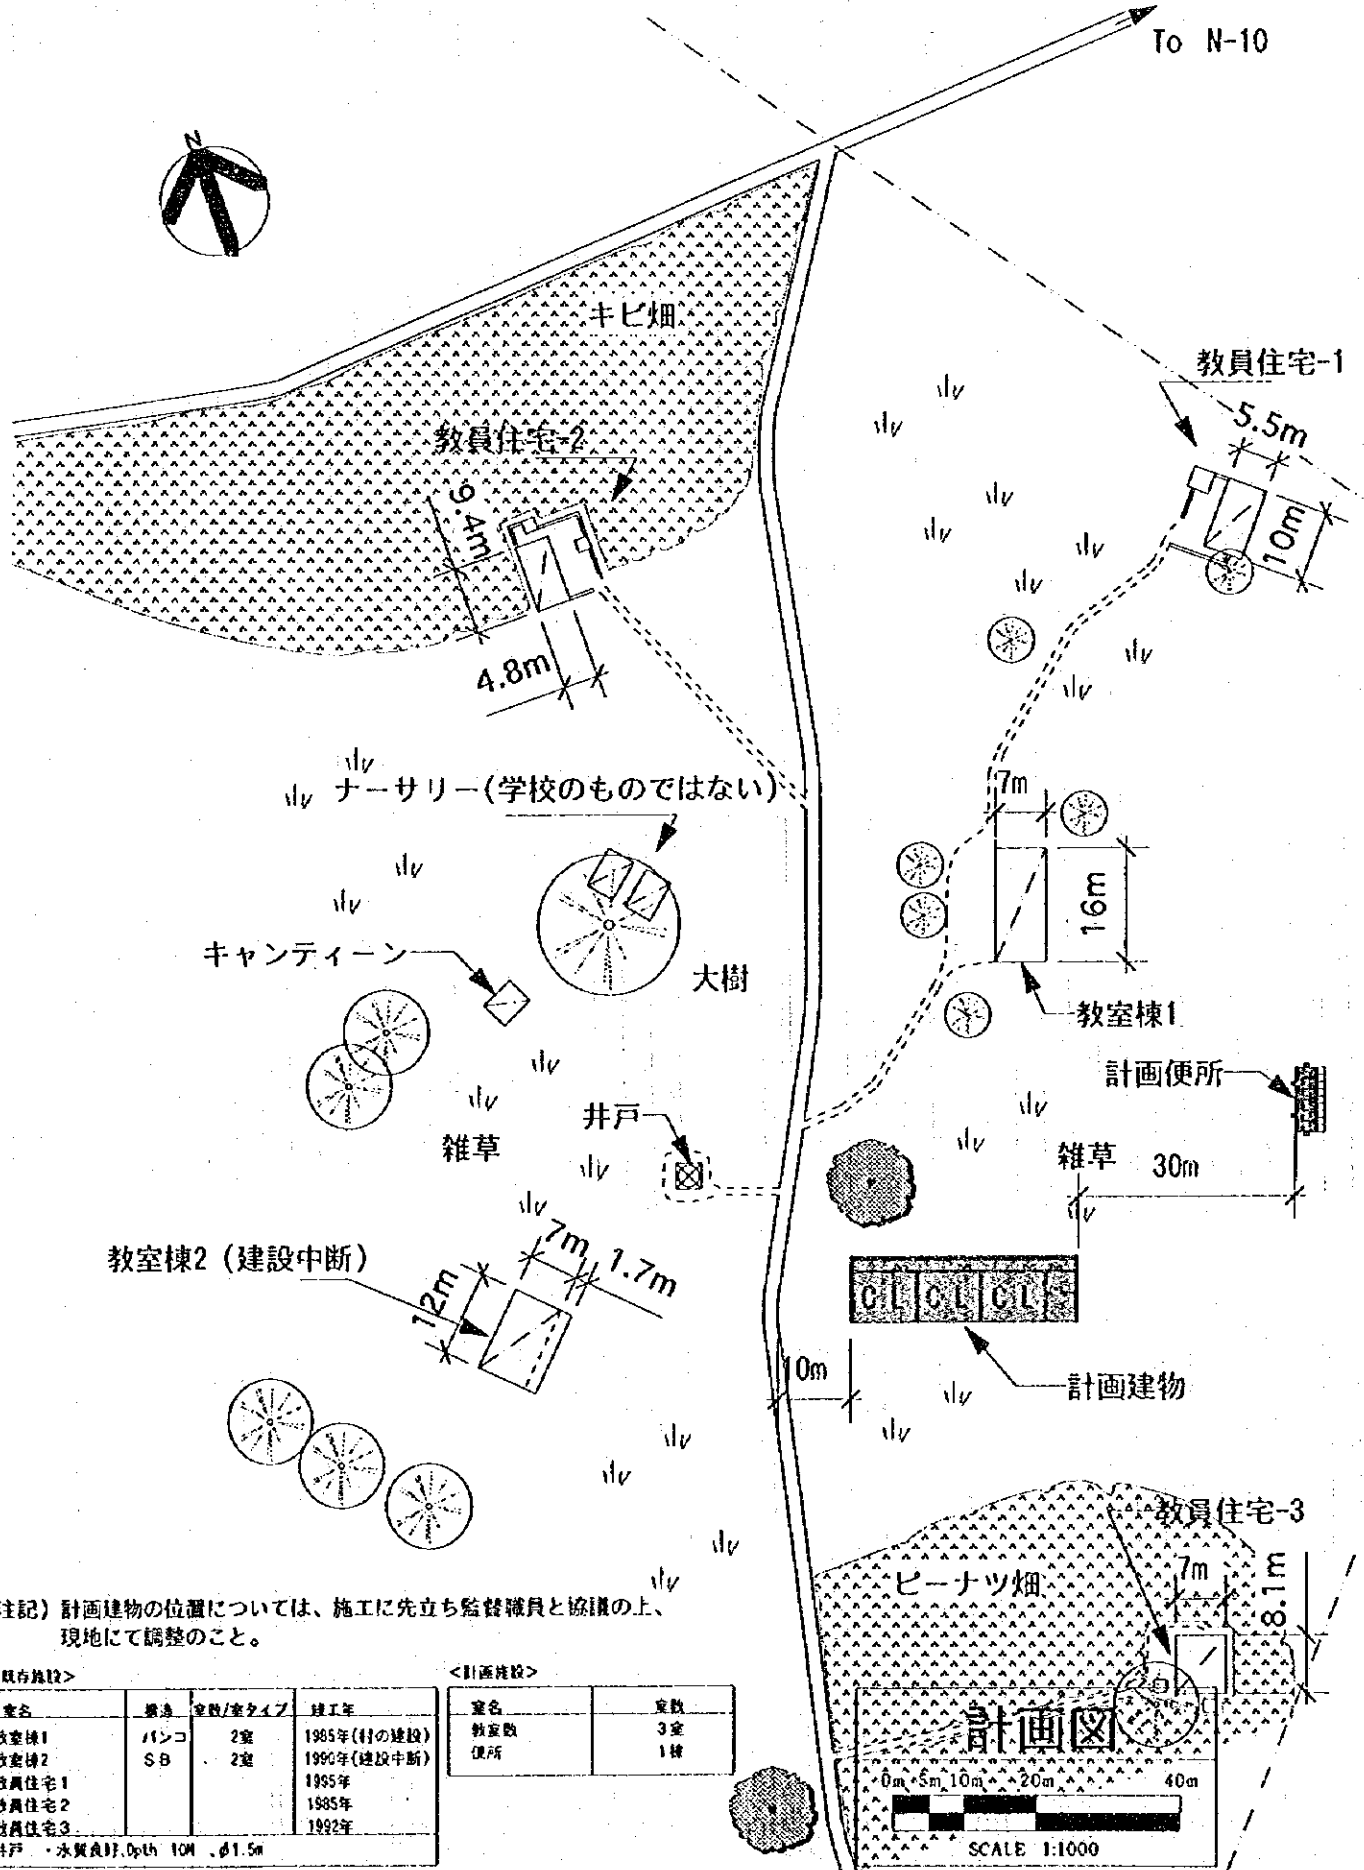
計画図

室名	構造	室数/室タイプ	竣工年
教室棟1	バィンコ	2室	1985年(村の建設)
教室棟2	S.B	2室	1990年(建設中断)
教員住宅1			1985年
教員住宅2			1985年
教員住宅3			1992年
井戸・水質良好、Depth 10M、φ1.5m

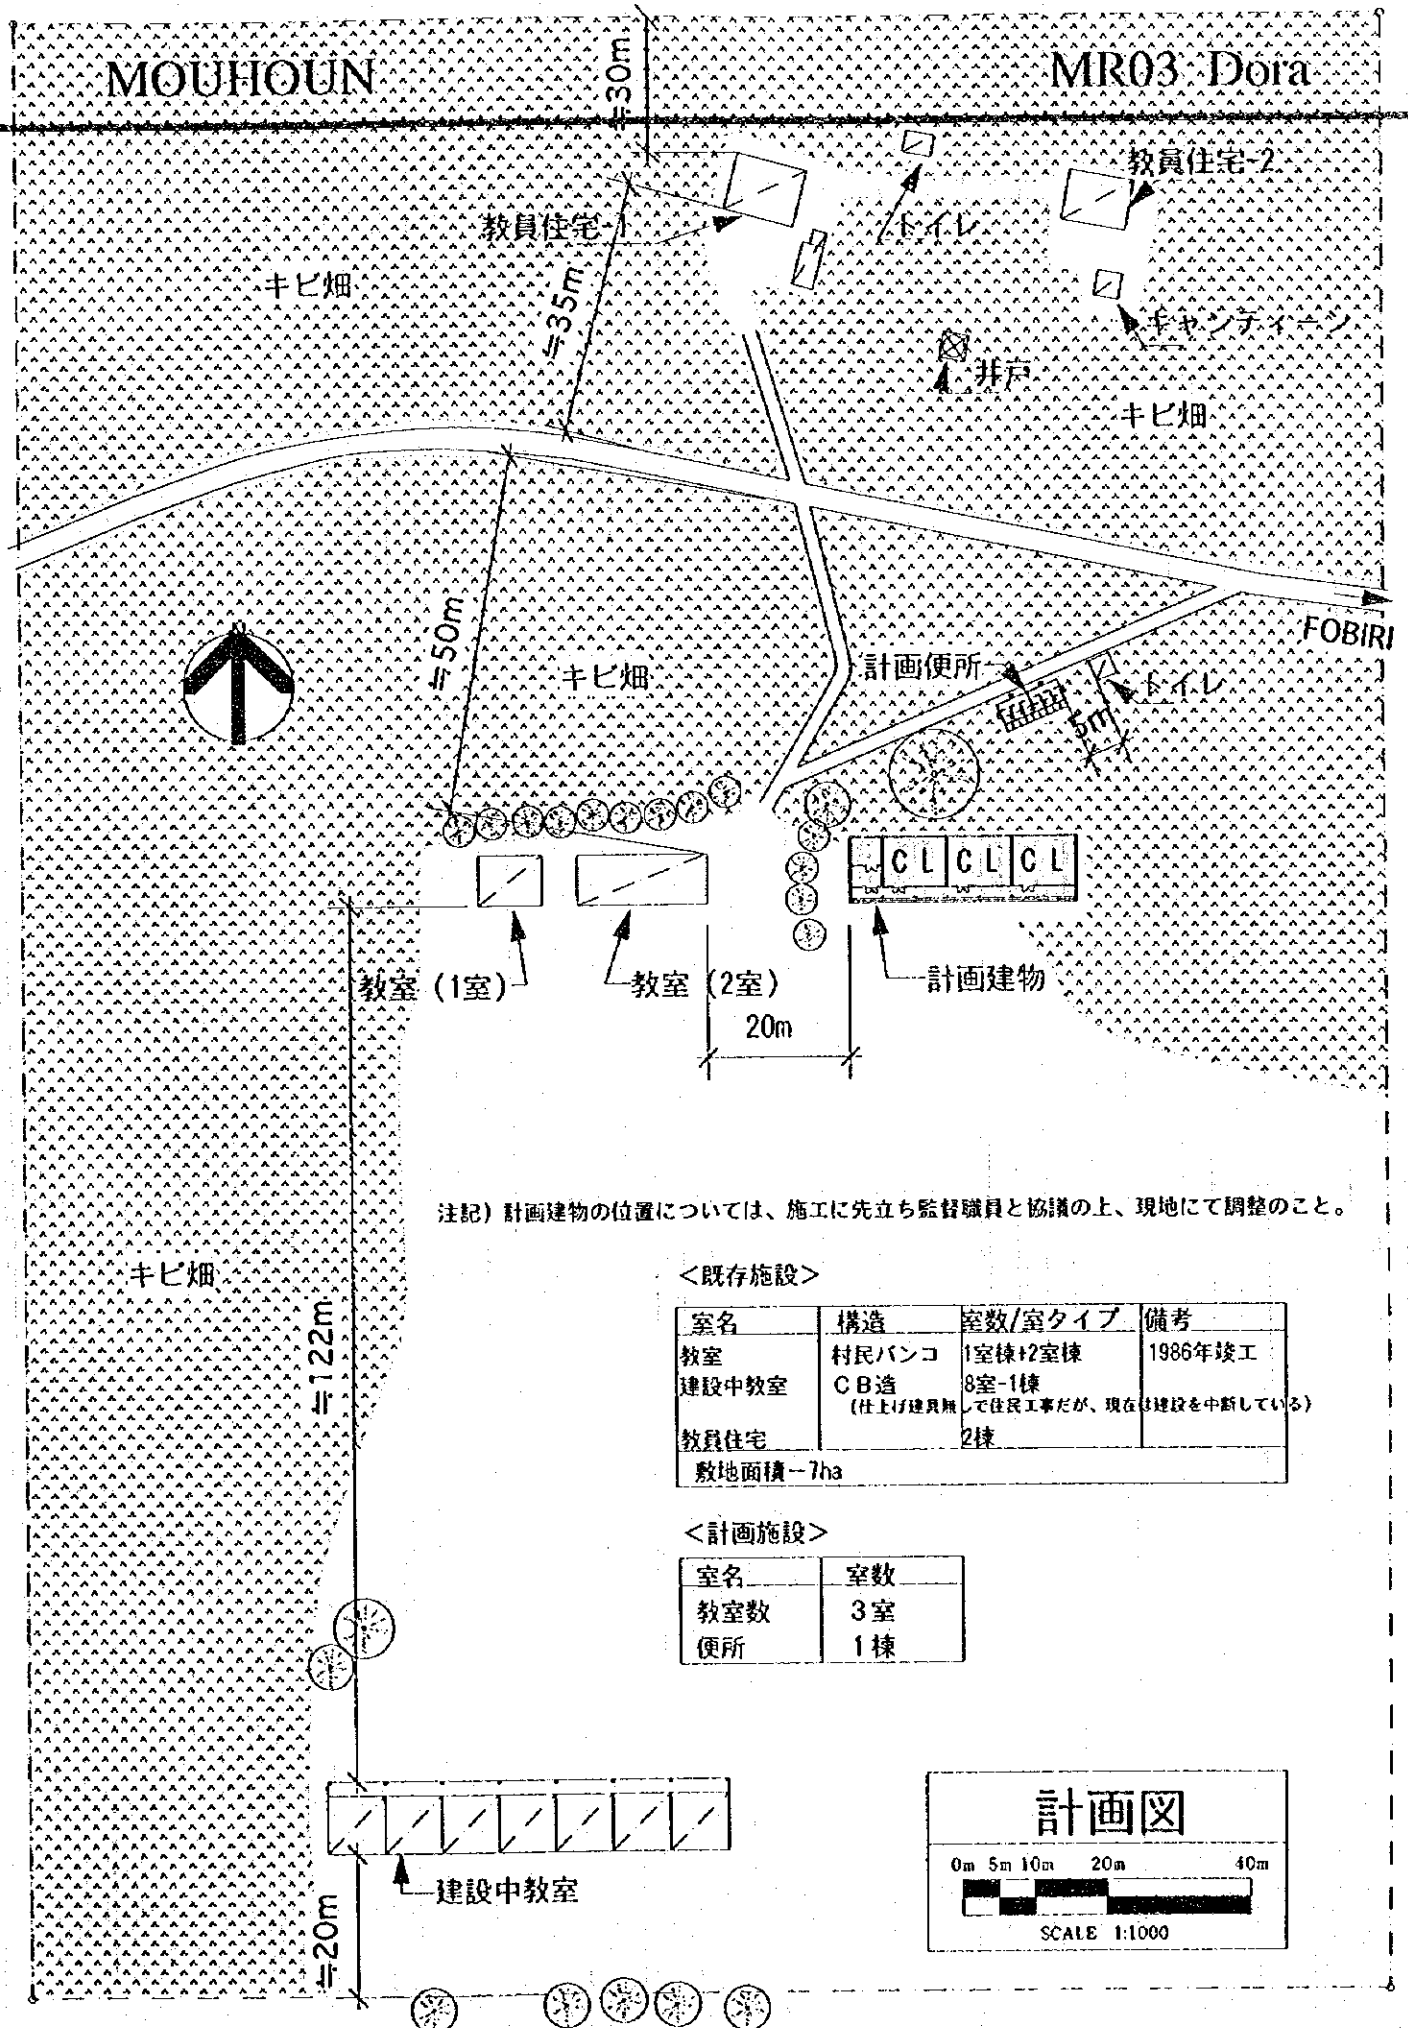
計画図

室名	構造	室数/室タイプ	備考
教室	村民バンコ	1室棟+2室棟	1986年竣工
建設中教室	C B造 (仕上げ建具無し)	8室-1棟	仕上り建具無しで住居工事だが、現在は建設を中断している)
教員住宅		2棟	
敷地面積-7ha

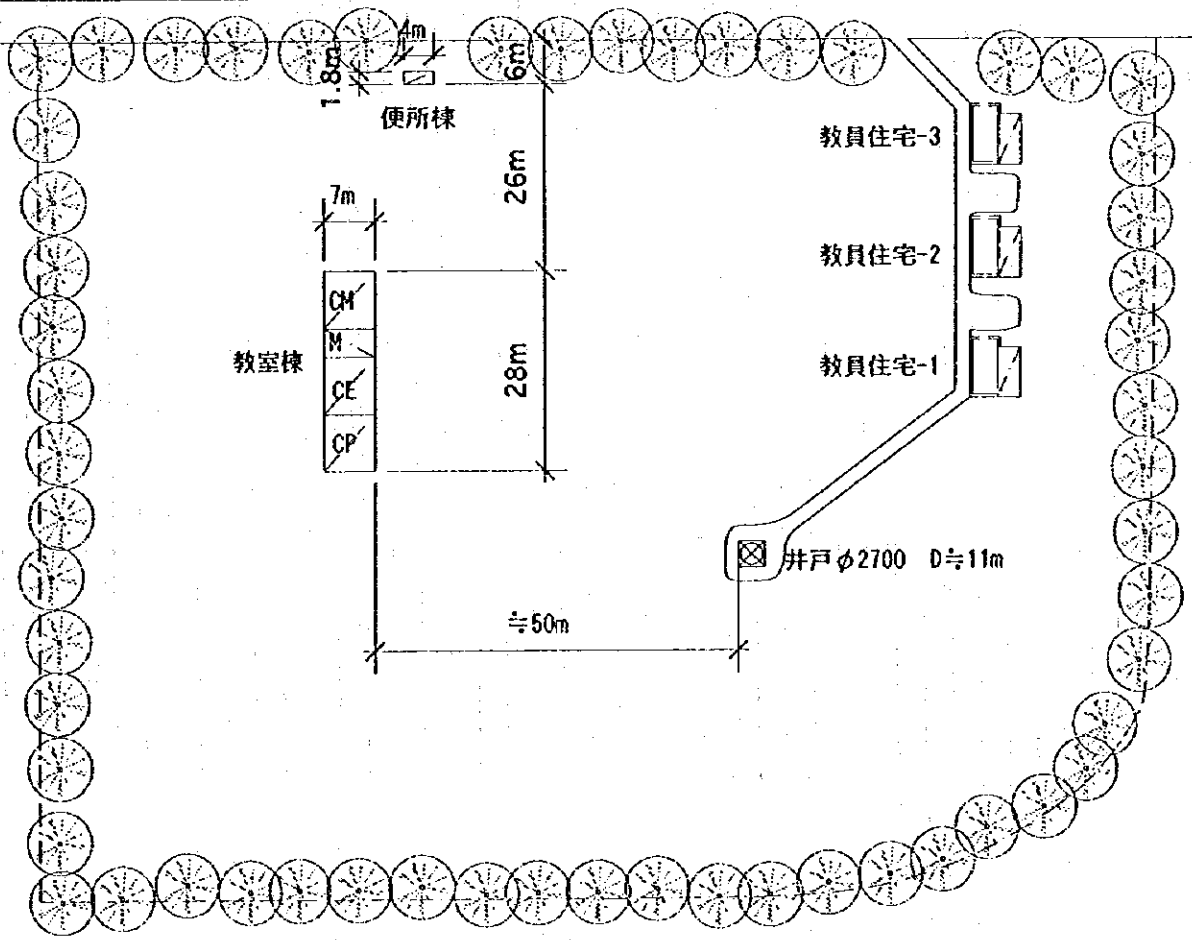
教室	構造	定数/タイプ	備考
教室棟		3教室付倉庫	
教員住宅		3棟	
便所棟			浄化槽付

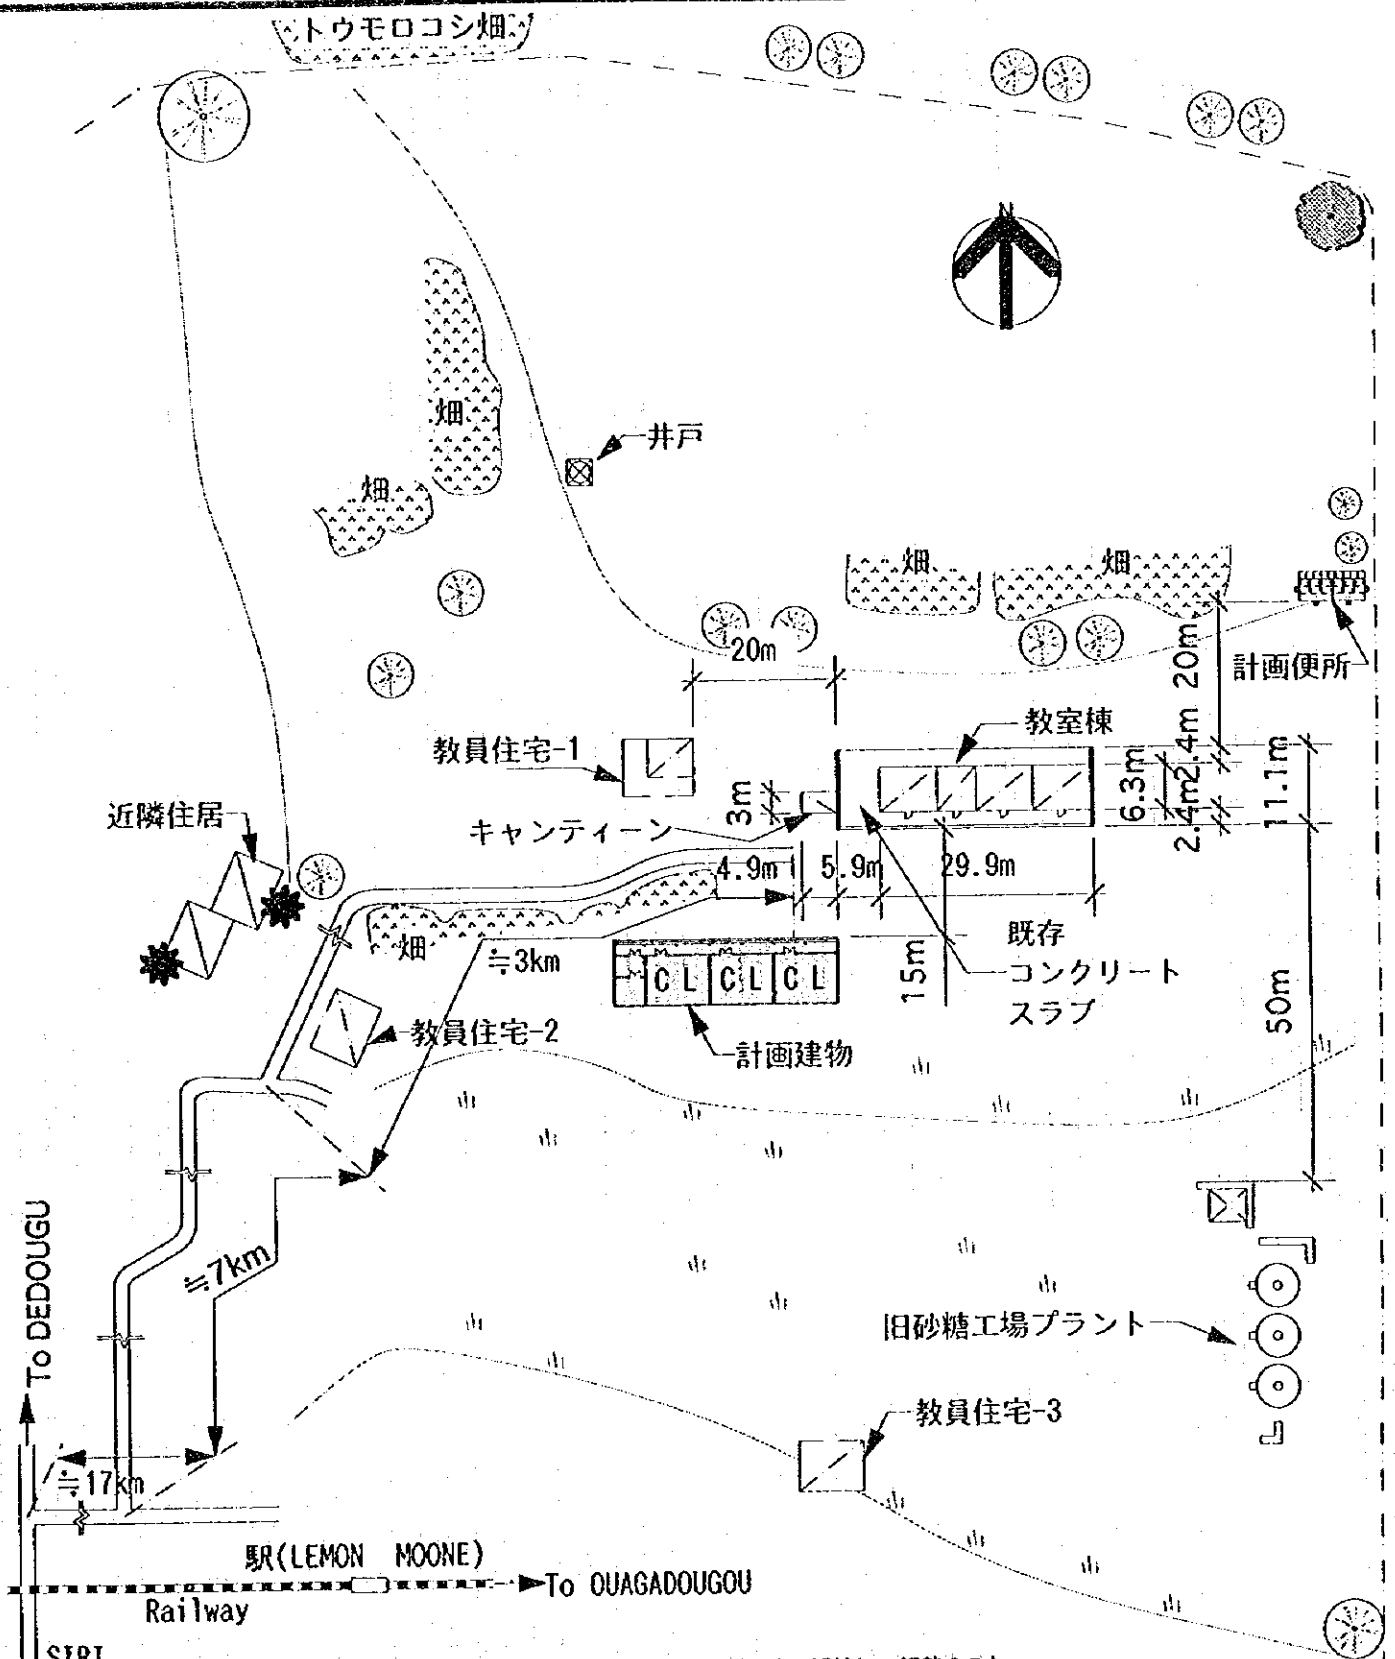
計画図

室名	構造	室数/室タイプ	備考
教室棟	旧工場建物転用 (PTAによる工事)	3室+倉庫	1986年改築
教員住宅		3棟

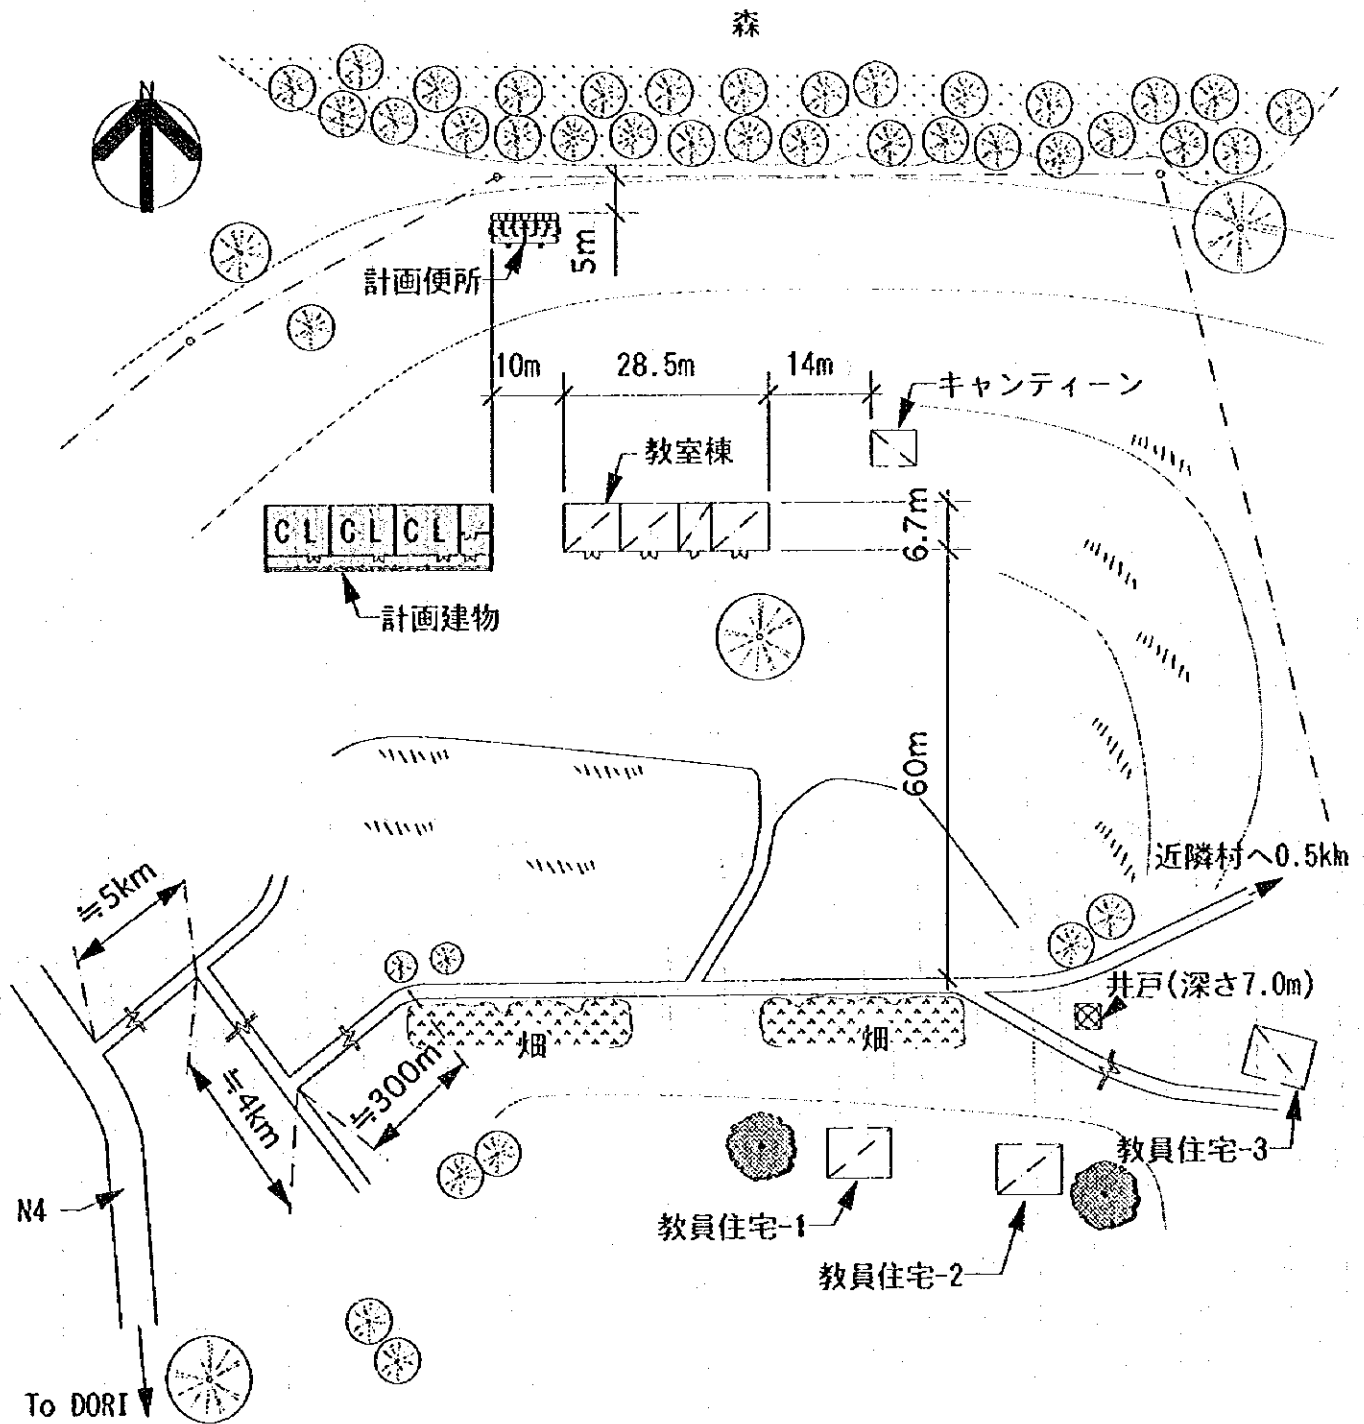
室名	構造	室数/室タイプ	備考
教室棟	バンコ	3室+事務所	1985年
教員住宅	バンコ	3棟	
キャンティーン	バンコ

P T Aによる教室棟建設資金支出は200万FCFA。
生徒数-80人 教師数-3人 敷地面積-9ha

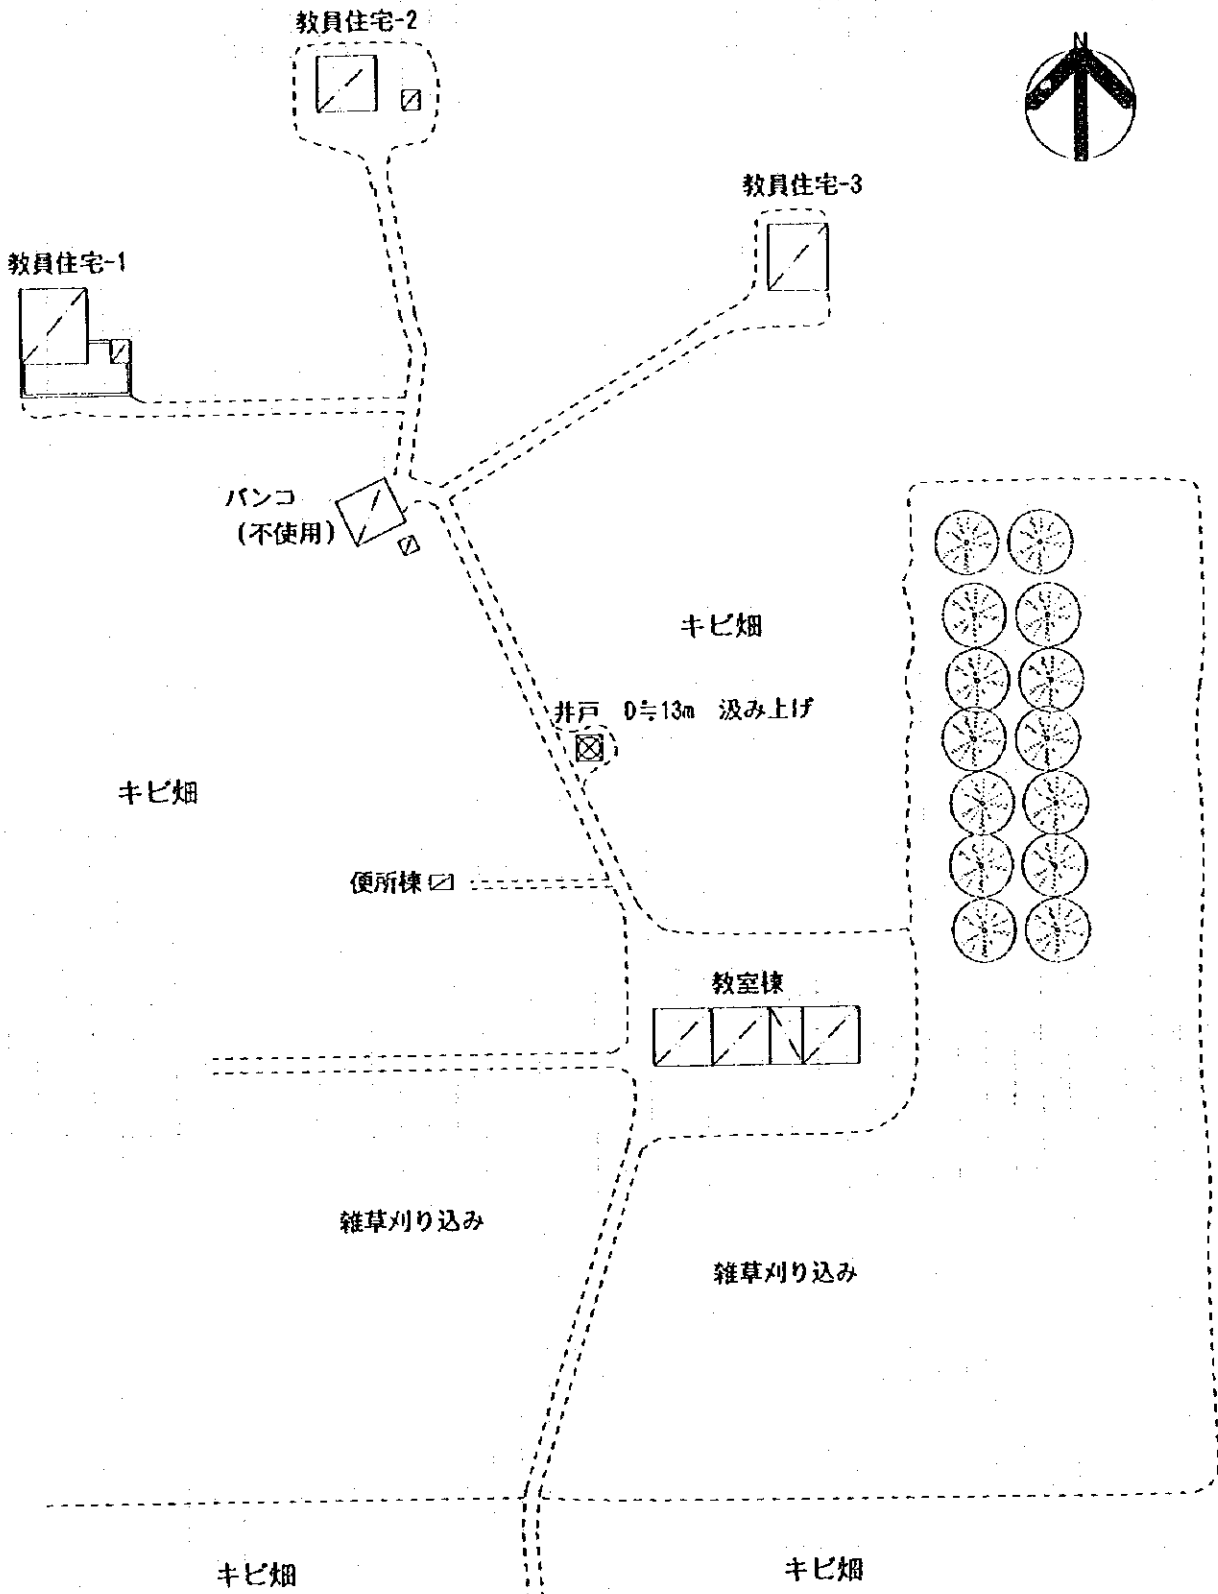
現況図

教室	構造	室数/タイプ	備考
教室棟	金高屋根、SB	3教室41倉庫	66年村民による建築、壁床はセメント仕上げ 天井無し
教員住宅-1	SB造		
教員住宅-2	CB造		
教員住宅-3	バンク造		
敷地面積計a

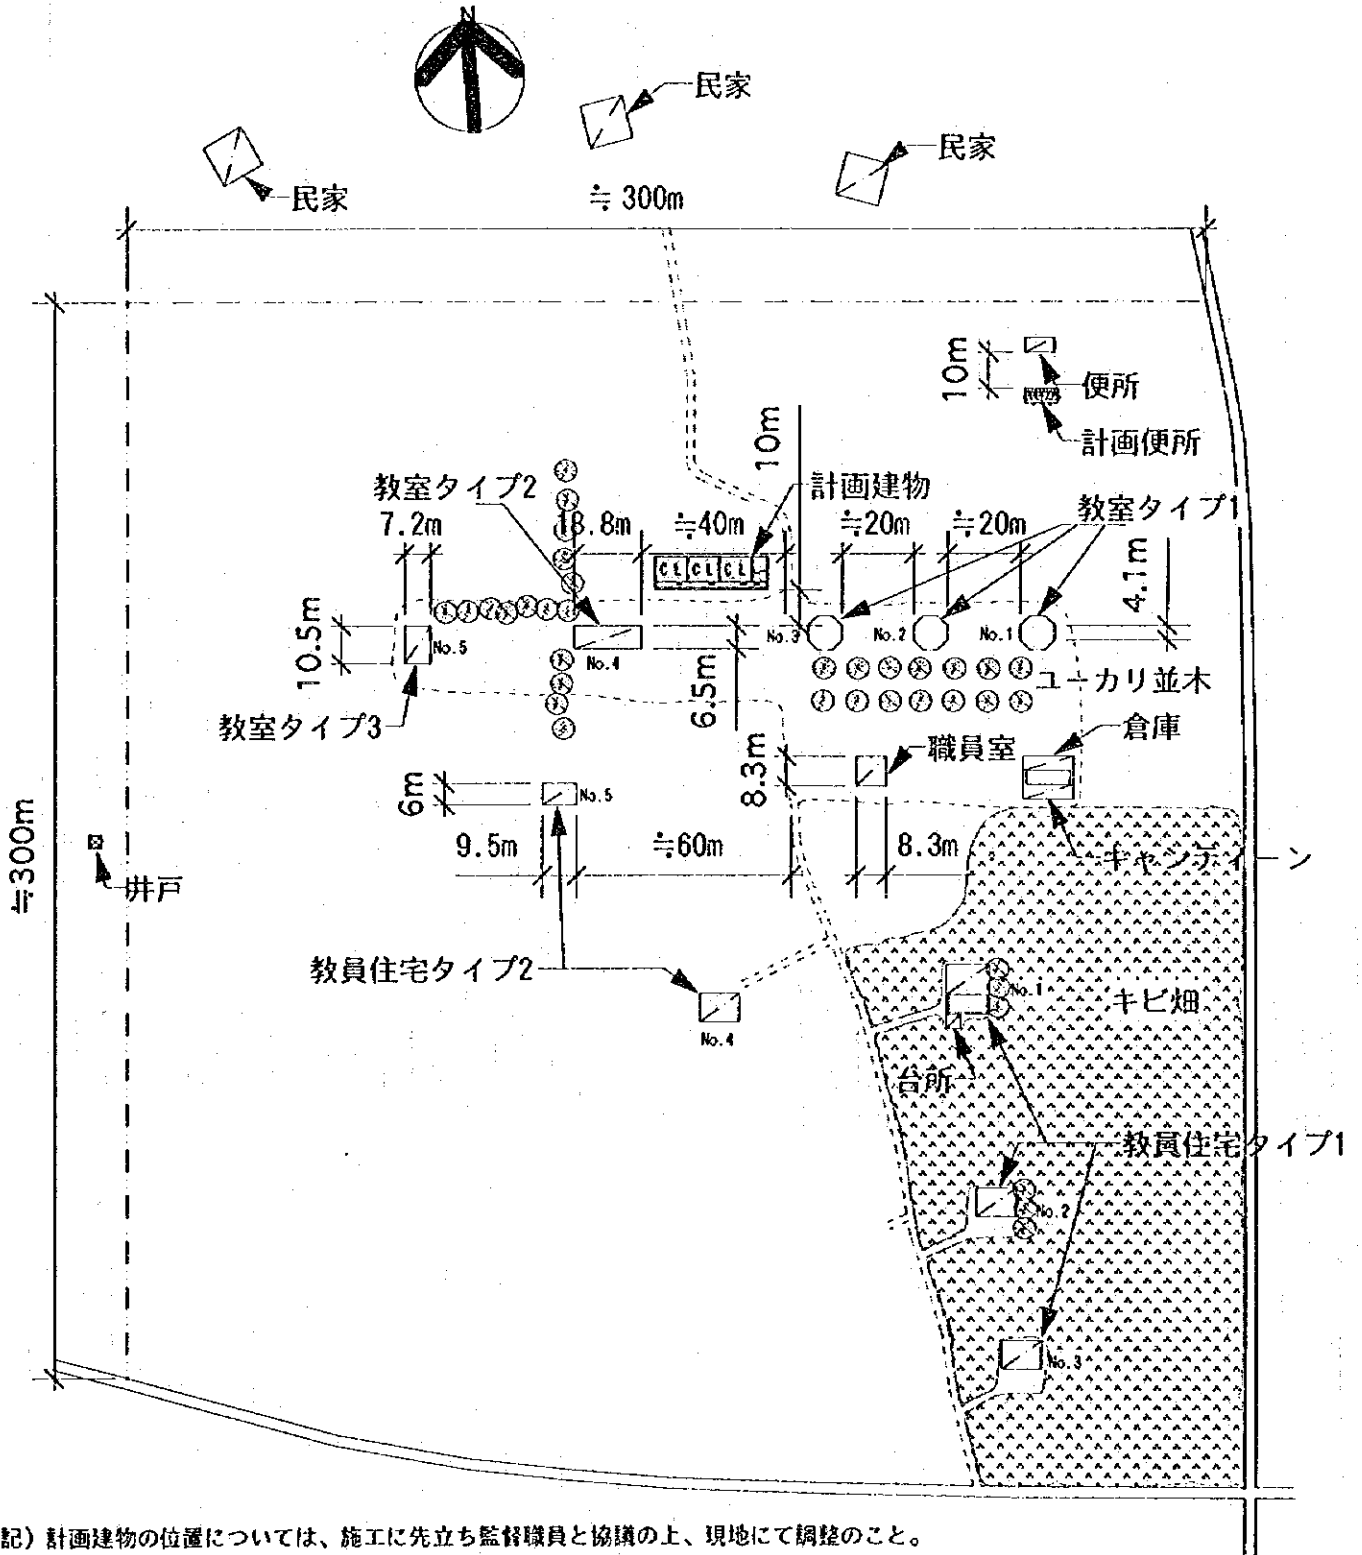
計画図

名称	構造	素材/床タイプ	備考
教室A1	SB/FS	3棟(各1室/1F仕上げ(内型、床)、SB表し(外壁))	64年建設(By No.1 and)
教室A2	パンコ	1棟2室/金属屋根、モルタル仕上げ(内外型)、天井	(By I.G.)
教室A3	パンコ	1棟1室	
職員室	SB	1棟/仕上げは教室A1と同じ	
倉庫/インゲイ	SB	1棟2室/仕上げは教室A1と同じ	
便所	SB		
職員住宅A1	SB	3棟(職員住宅1~3)/仕上げは教室A1と同じ	
職員住宅A2	CB/A	2棟(職員住宅4/2CB造、職員住宅5/A造)

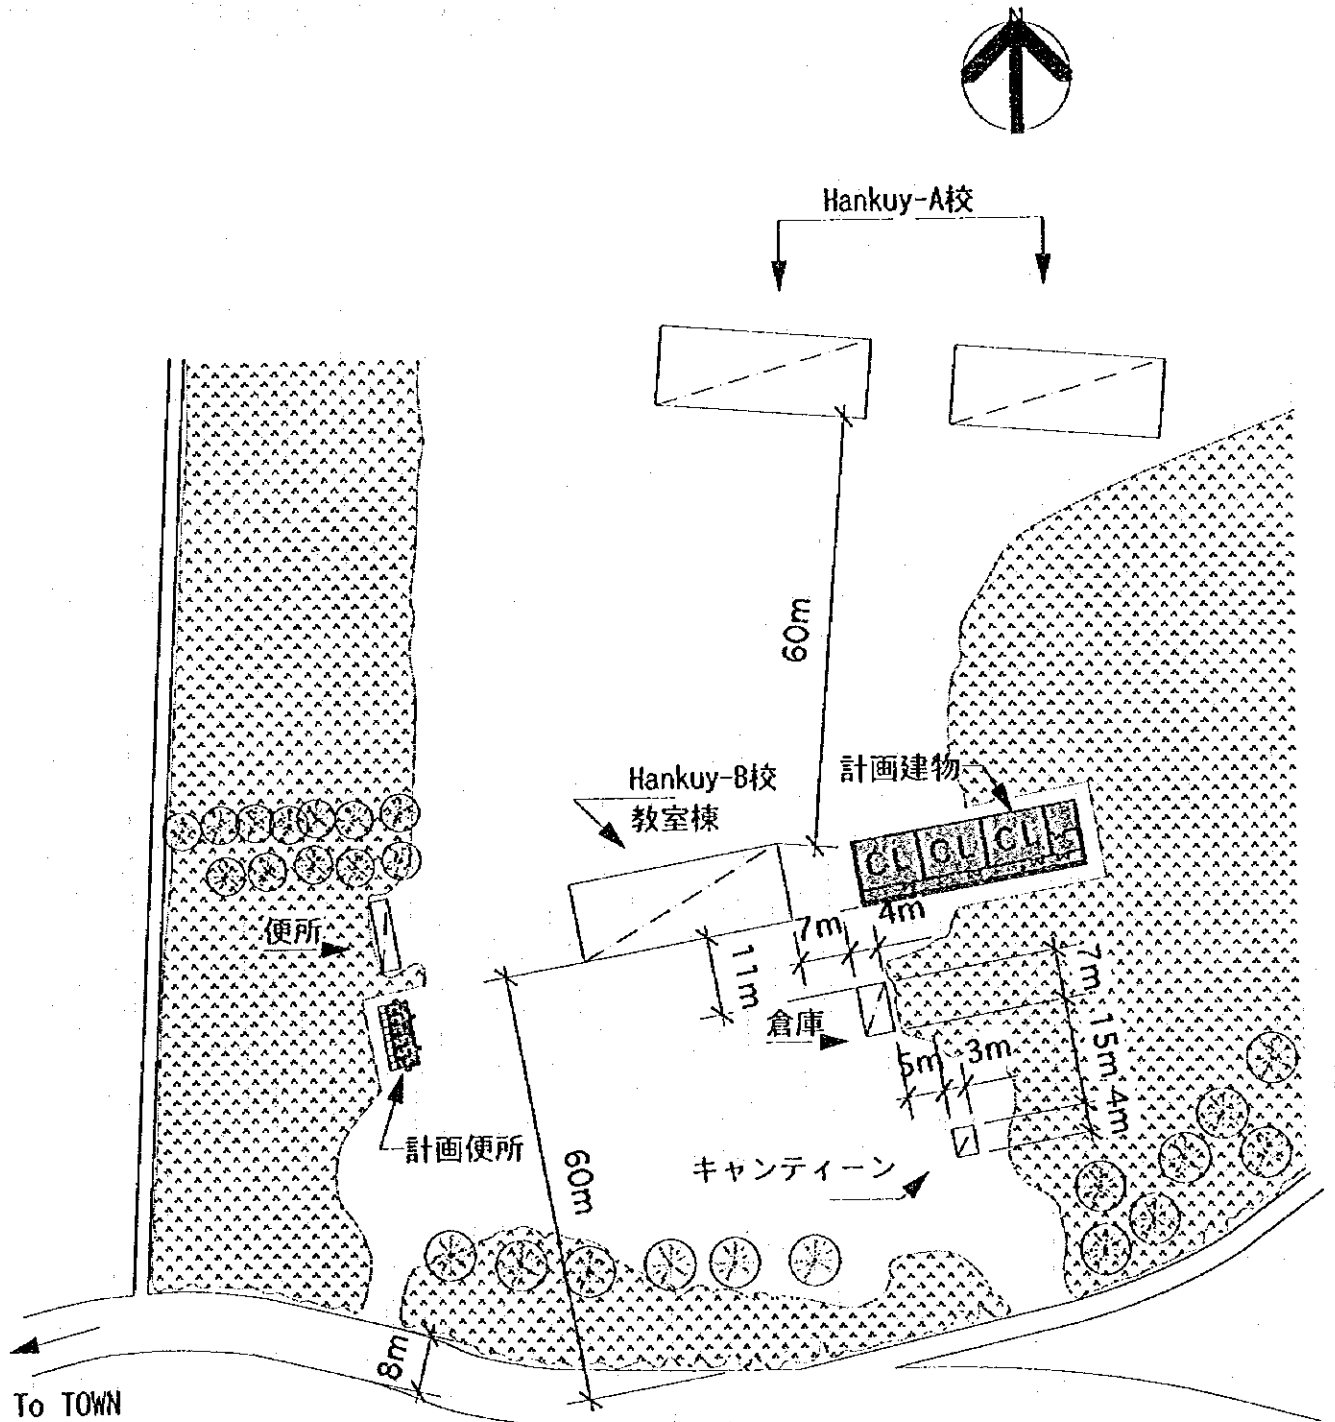
A	室名	構造	室数/室タイプ	備考
校	教室	バンコ	3室+倉庫	1987年竣工
	便所		1棟	5穴
校	室名	構造	室数/室タイプ	備考
	教室	バンコ	3室+倉庫

水道、電気が整備されている町にある小学校
 特異住宅は無し(向に住んでいる)
 1台のバス、便所はHankuy-A, B共用
 水道は1台のバスに繋がっているが、水道代払えず水を買っている。400l/400cf/day
 アクセス 1km-fa N.R

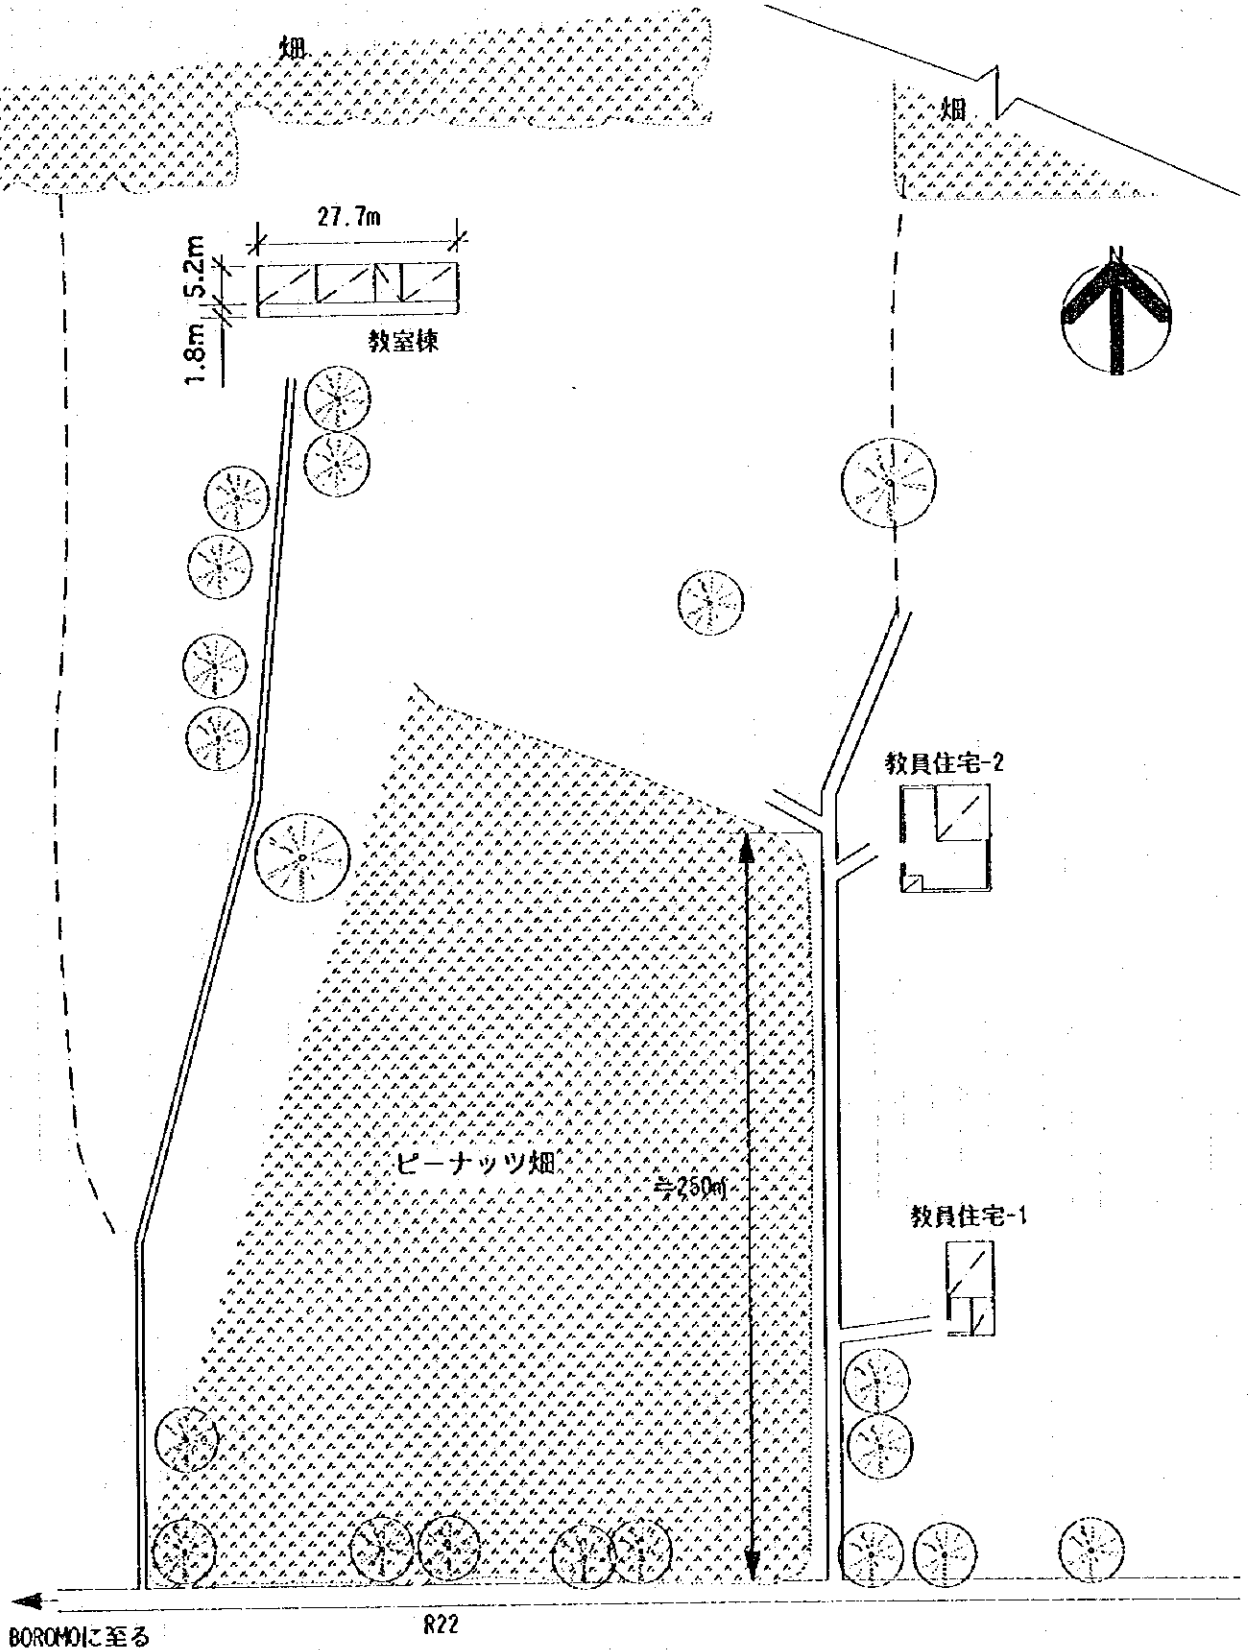
対象	構造	室数/タイプ	備考
教室棟 教員住宅	CHB造	3教室+倉庫 2棟	新築校舎建設済。モルタル、ペイント仕上げ
