OR04 OUBRITENGA  
Goabga

現場調査シート

調査日 95年9月29日 担当 氏 C Sheet No. 26

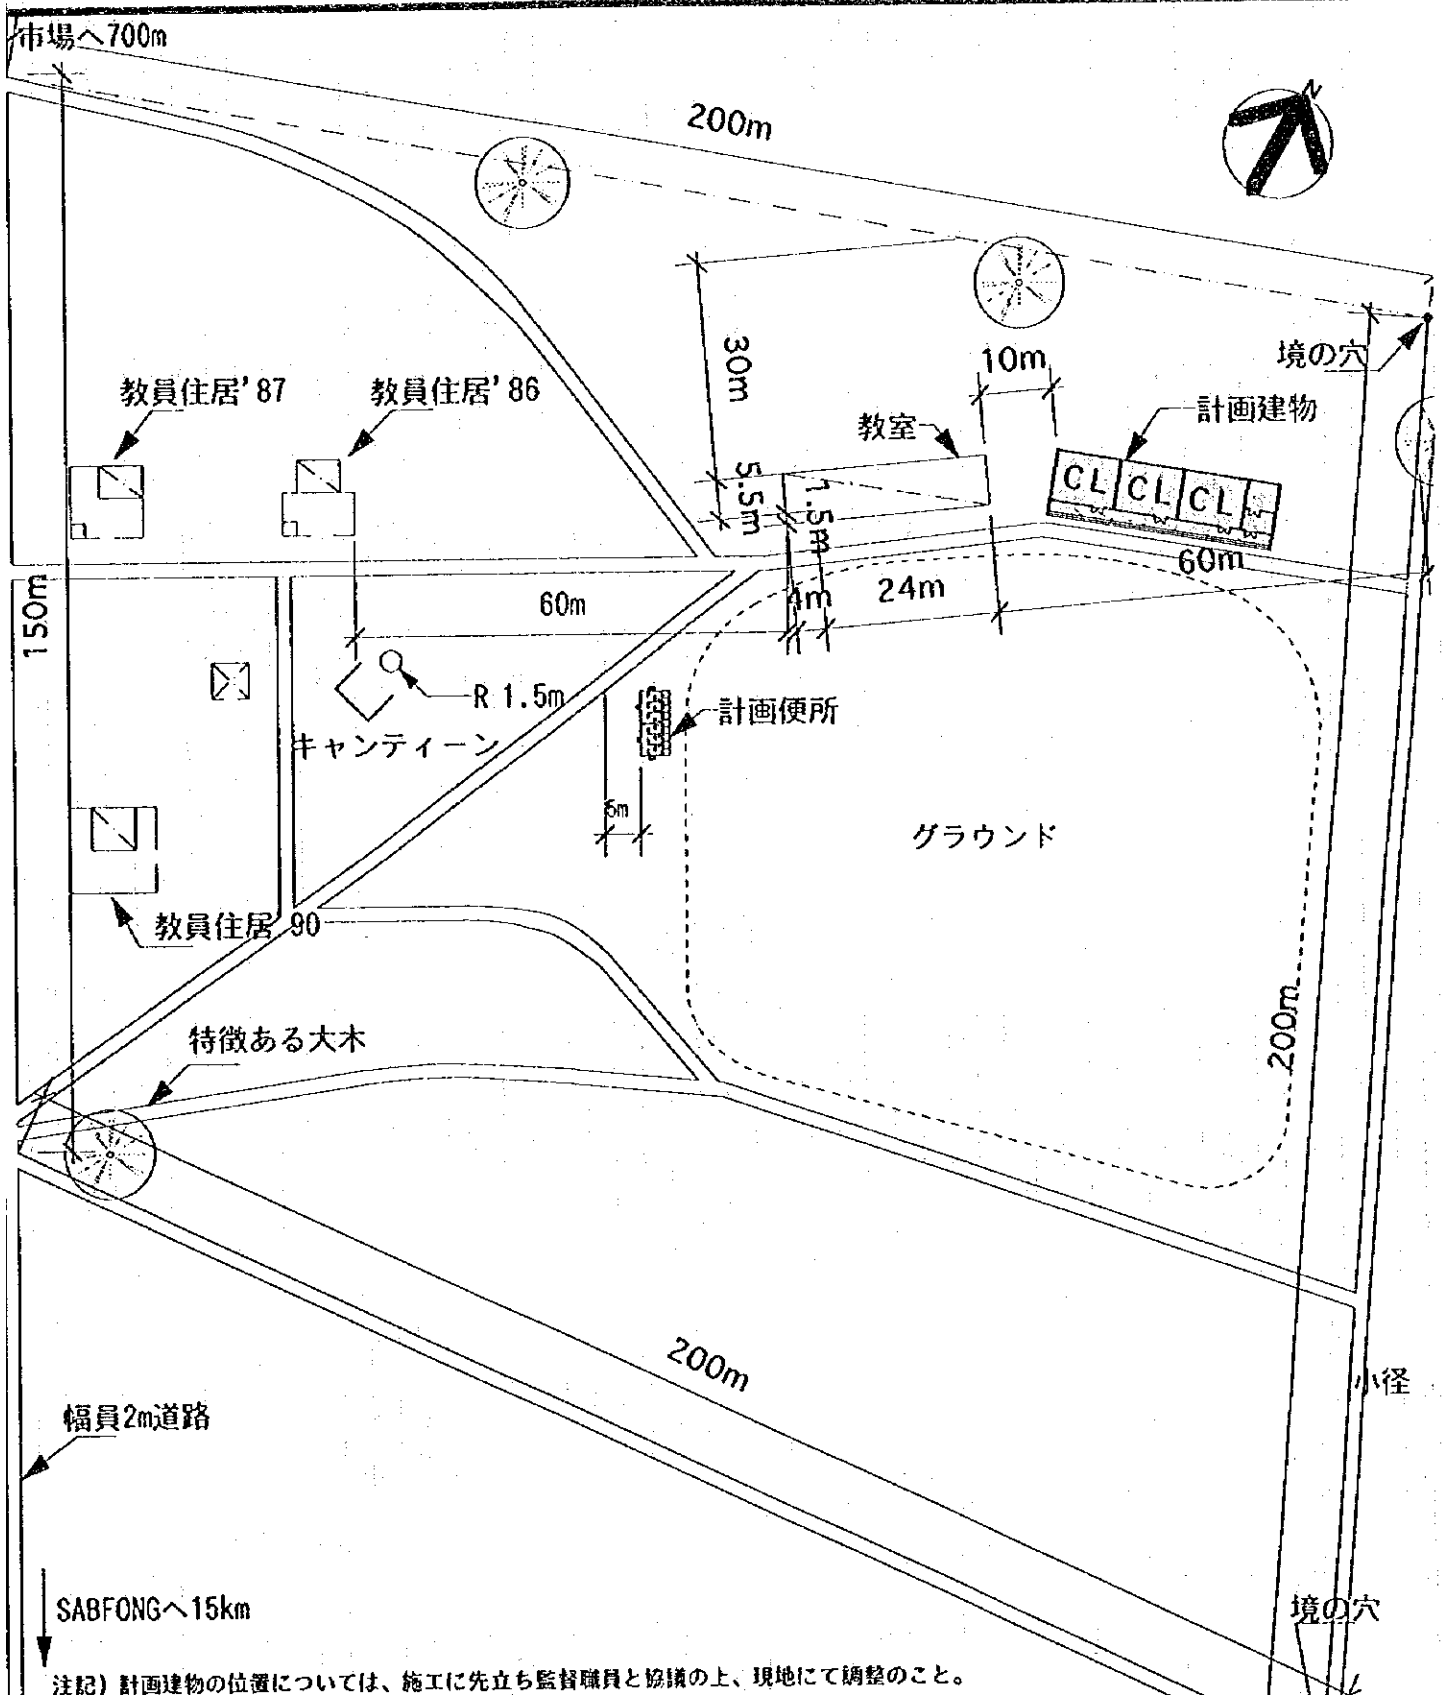
計画図

室名	構造	室数/室タイプ	備考
教室	バンコ	3室	1986年建設
教員住宅	バンコ	3棟	'86'87'90建設
キャンティーン	バンコ	1棟円形葉葺き

敷地面積 - 3ha  
井戸と便所は無い一時期は水溜まりの水/乾期は2ヶ離れた村の井戸水を飲用に使用。

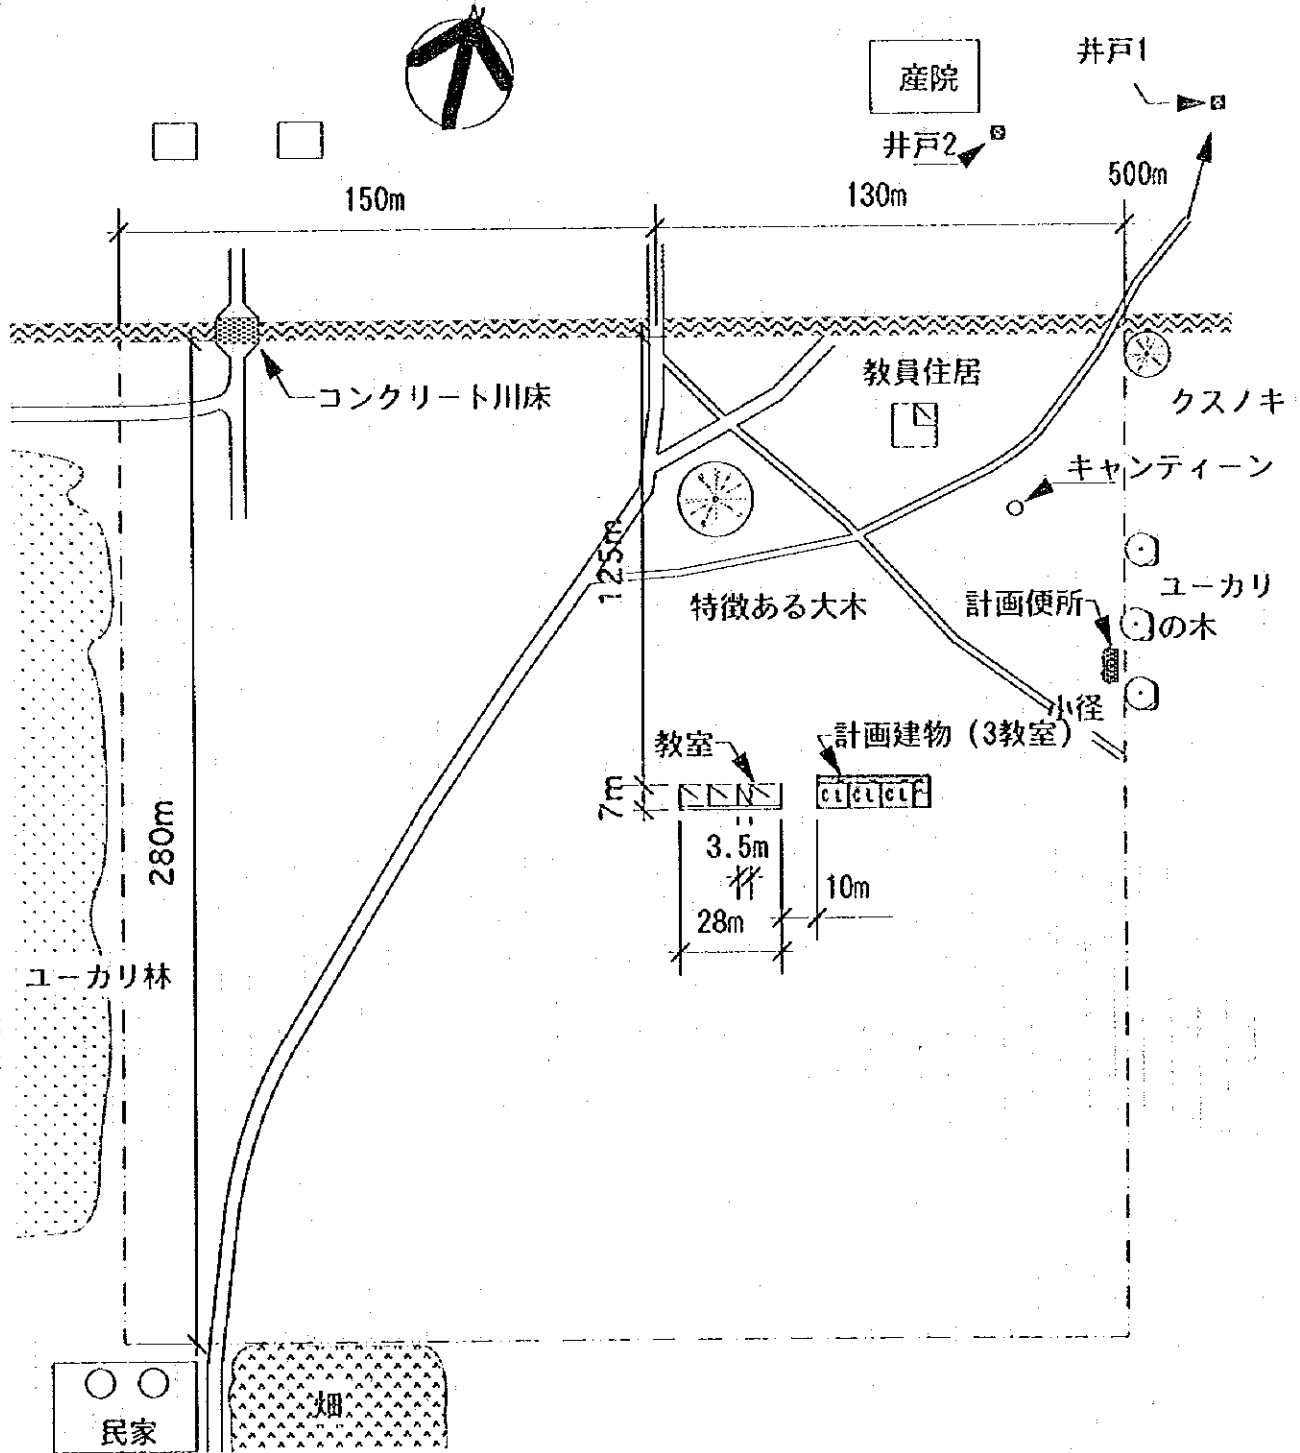
計画図

室名	構造	室数/室タイプ	備考
教室	バンコ	3室	1984年建設
教員住宅	バンコ	1棟/校長用宿舎	1984建設
キャンティーン	バンコ	1棟円形築基

教員は3名。教員の内2名は、村の中に住んでいる。  
学校には井戸と便所は無い。北方に3ヶ離れた村の井戸水（井戸1）を数所に使用。  
井戸1-深さ2.5m水質良好/円筒状の水汲2m（他校には無い）

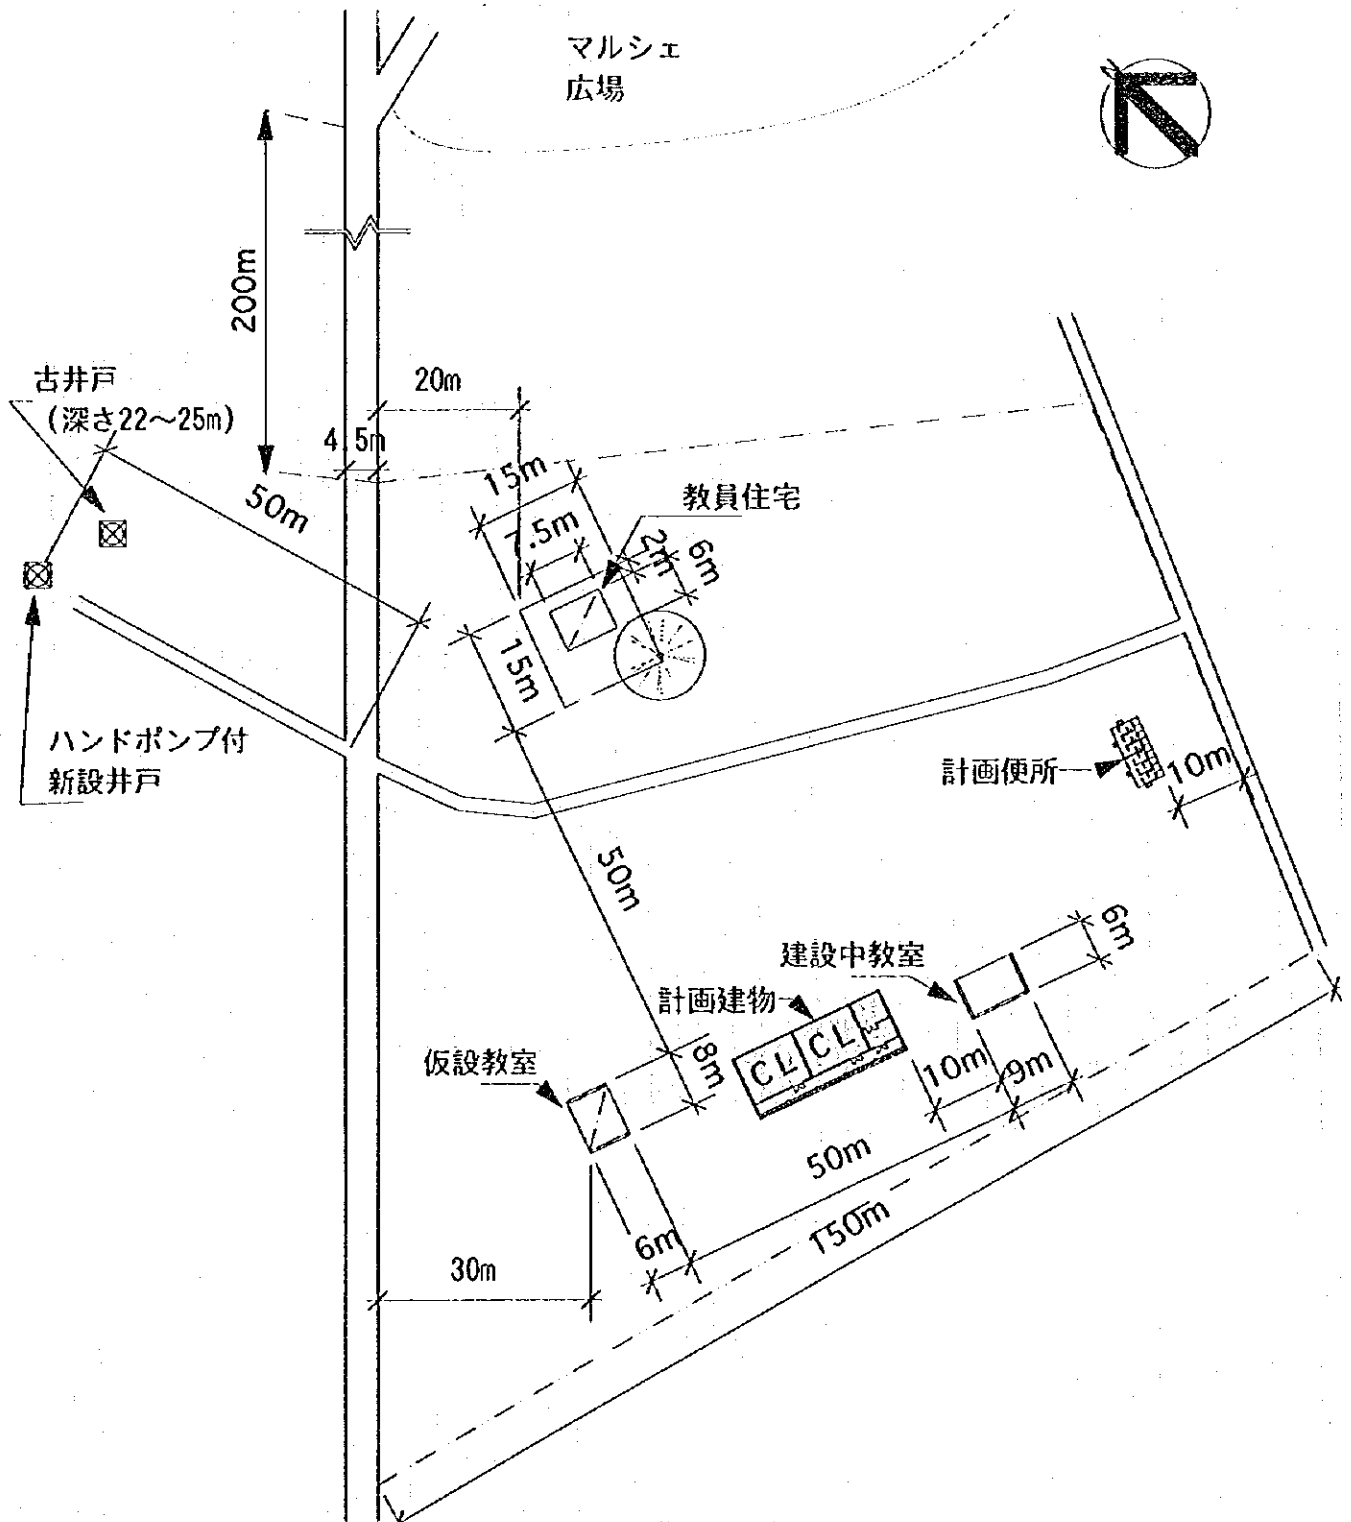
計画面

仕上 屋根		トタン折板 ・他 ( )	薬 葺 ・他 ( )	トタン折板 ・他 ( )	トタン折板 ・薬 葺 ・他 ( )	
	壁		バンコ ・CB表シ ・モルタル	モルタル ・SB表シ ・他	バンコ ・CB表シ ・モルタル	バンコ ・モルタル ・CB表シ ・SB表シ ・他	
	床		モルタル ・土 ・他	土 ・他	モルタル ・土 ・他	モルタル ・土 ・他	
	整備状況		・良好 ・補修を要する ・危険又は不衛生		・良好 ・補修を要する ・危険又は不衛生		・良好 ・補修を要する ・危険又は不衛生
	キャンティーン		有 無	有		無	
			US AID	有		無	
		構造	バンコ ・SB造 ・他	CB造 ・他	SB造 ・他		
便所		有 無	有		無		
	構造	バンコ ・SB造 ・他	CB造 ・他	SB造 ・他			
	処理	・浸透式 ・他 ( )					
水源	種 別	井 水	市 水	池	河 川	他 ( )	
	位 置	・敷地内 ・敷地外 ( 0 Km )					
	井戸形式	汲上げ	ウイング	足踏み	不 明		
電気供給	・有 ( 無 )						
同一サイトの同種計画の実施および計画	・有 ( 無 )						
就学可能人口	・男子 ( 313 ) ・女子 ( 314 ) 合計 ( 627 )						
現有生徒数	73 人						
学 級	CP1	CP2	CE1	CE2	CM1	CM2	計
男 子	-	36	-	-	-	-	36
女 子	-	37	-	-	-	-	37
計	-	73	-	-	-	-	73
現有教員数	1 教員						
備考欄	・ 10 / 6 再調  ・ 1 教室は仮設のようなもの、1 教室は1993年着工。( 未完成 : 屋根 / 建具なし )

室名	構造	室数/室タイプ	備考
仮設教室	壁のみバンコ	1室	93年竣工
建設中教室	CB造	1棟/住民工事	93年来工事中止
教員住宅	バンコ	1棟	1993年

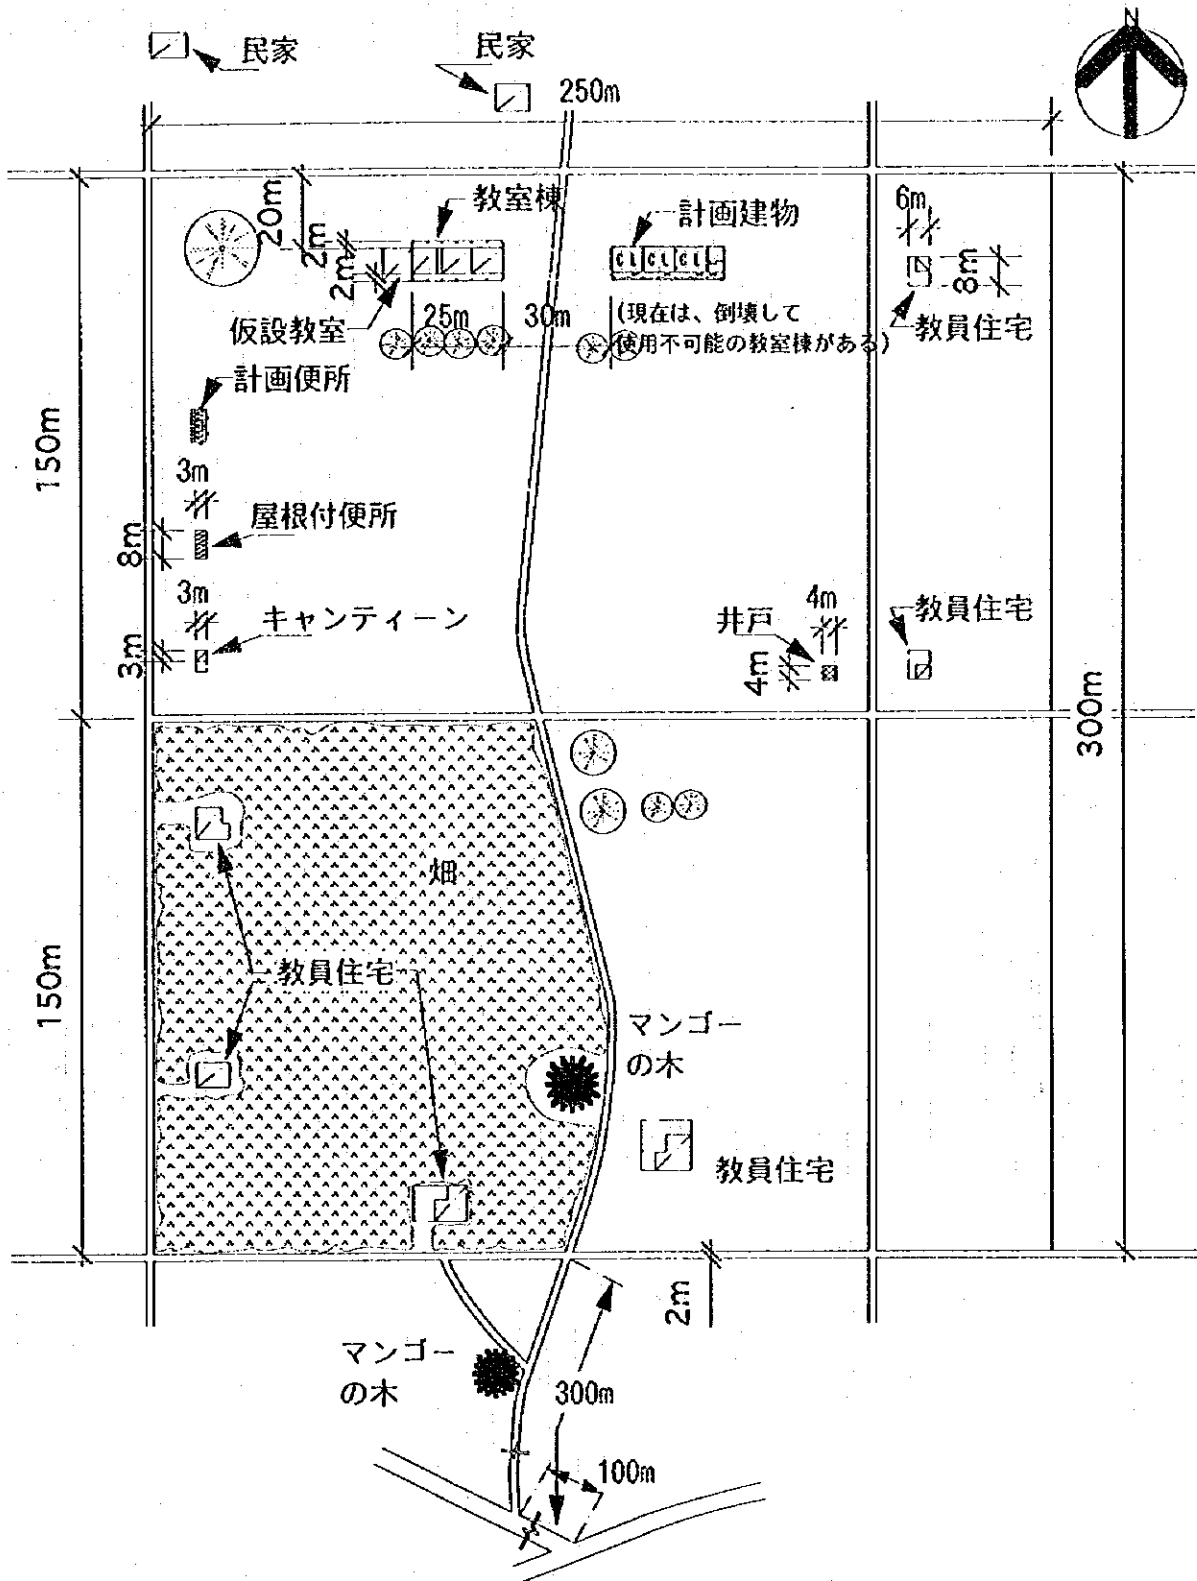
計画図

男 子	57	34	32	28	28	40	219		
女 子	26	28	20	23	14	31	142		
計	83	62	52	51	42	71	361		
現有教員数	8 教員								
備考欄	・ 3 教室 2 棟 (計 6 教室) の学校だが、3 教室 1 棟が昨年 9 月に自然災害により破損、使用不可能となる。現在は使用中の校舎 (3 教室) に仮設で 1 教室を追加し、4 教室として使用中。

室名	構造	室数	備考
教室棟	パンコ	2棟(7室)	向かって右側の棟は昨年倒壊して使用できない。現在は4教室が使用できる。 屋根付で、6ブースある。
教員住宅	パンコ	6棟	
トイレ	パンコ	1棟	
便所		4棟
