サイト周辺図

SR09	SISSILI
	Péhiri

現場調査シート

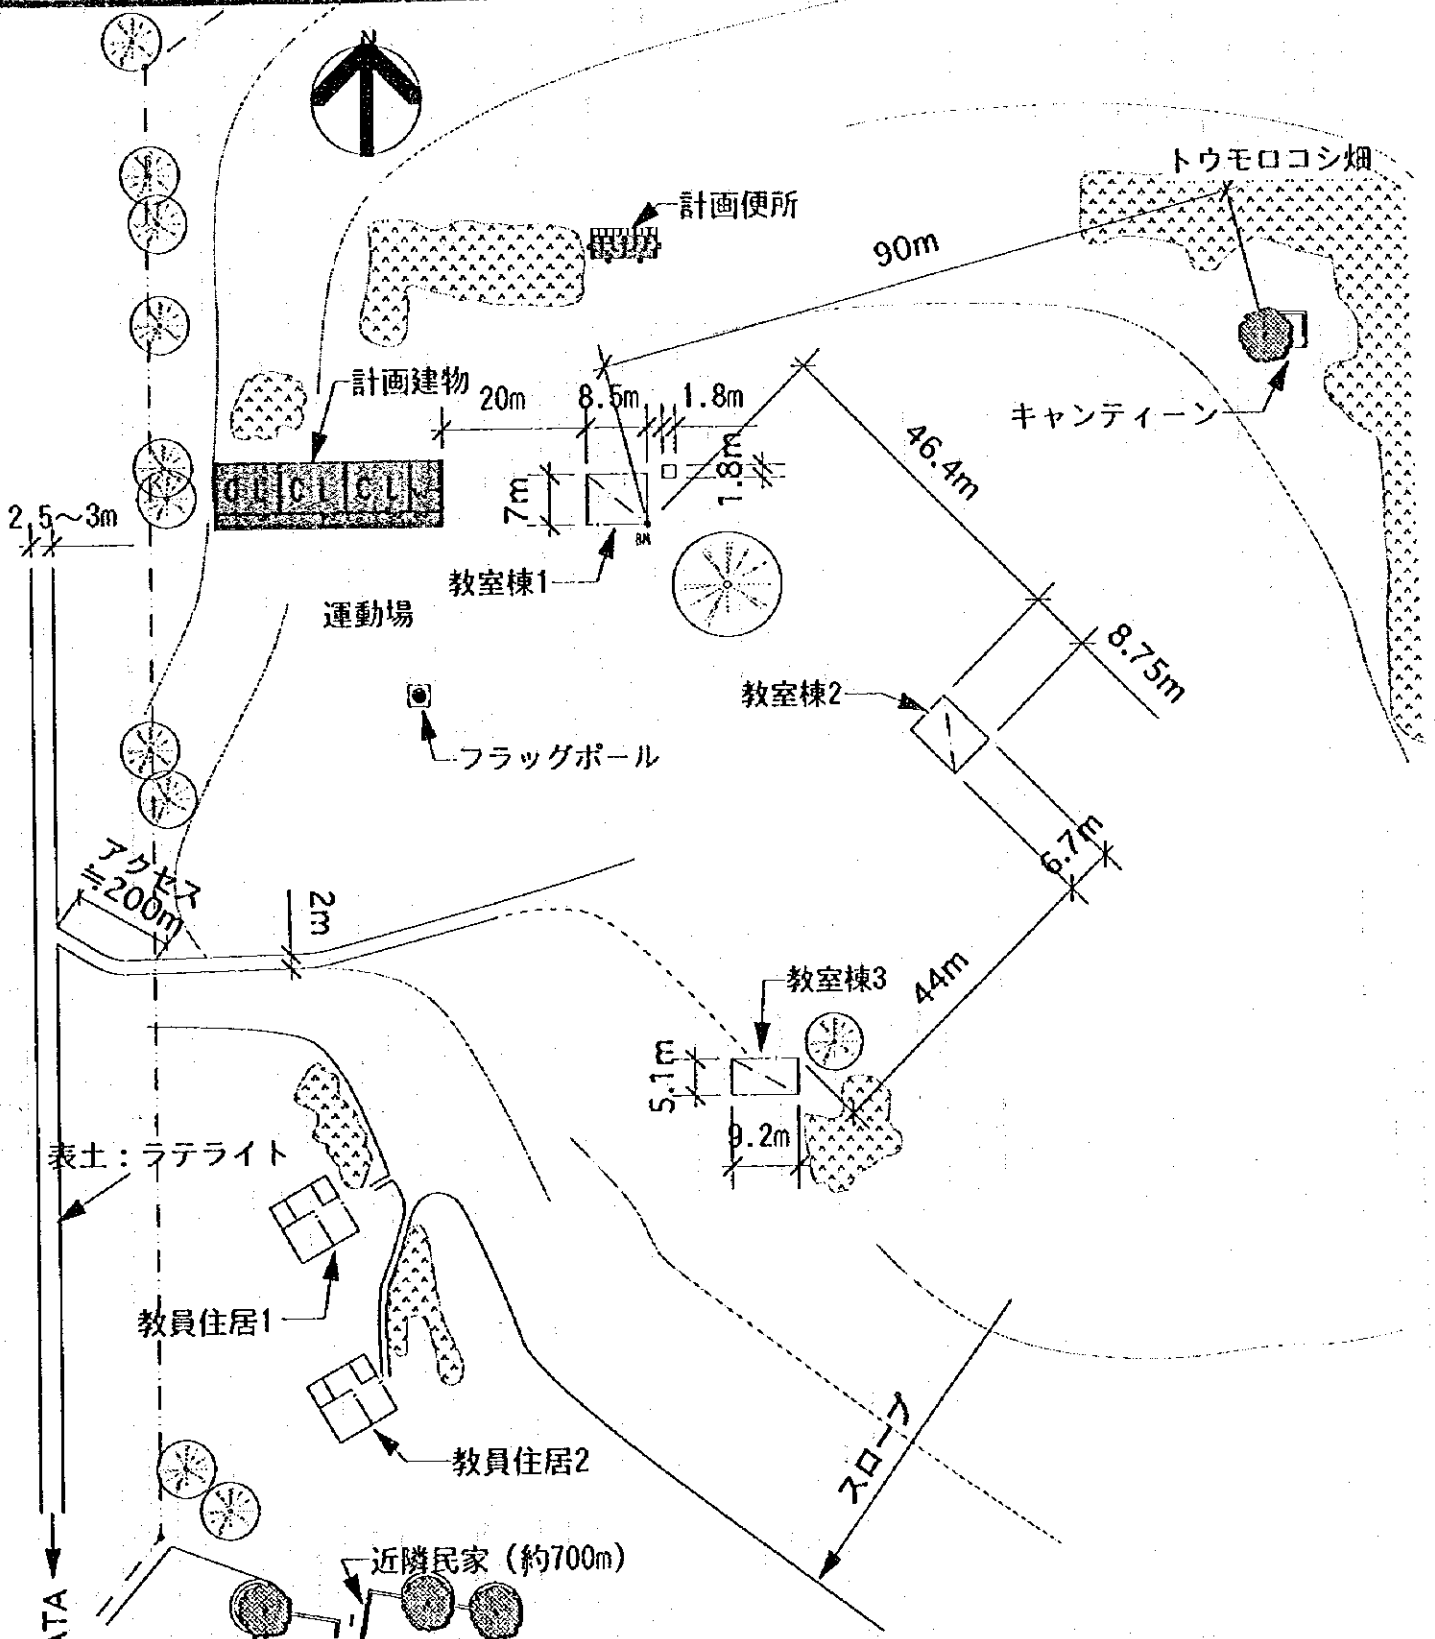
計画図

<既存施設>		<計画施設>	
室名	構造	室数/室タイプ	備考
教室棟1	パンコ	1室 CE-1.CF-2	教員3人、内1校外に居住
教室棟2	CHB造りパンコ充填	1室 CM-1.CM-2	
教室棟3	パンコ (破損無し)	1室 CH-2	
キャンティーン	パンコ (兼倉)		
教員住居		2棟	
生徒数/120人		水源 約2kmの市場井戸	
敷地面積/355sq		建設希望場所: 教室棟1の跡地

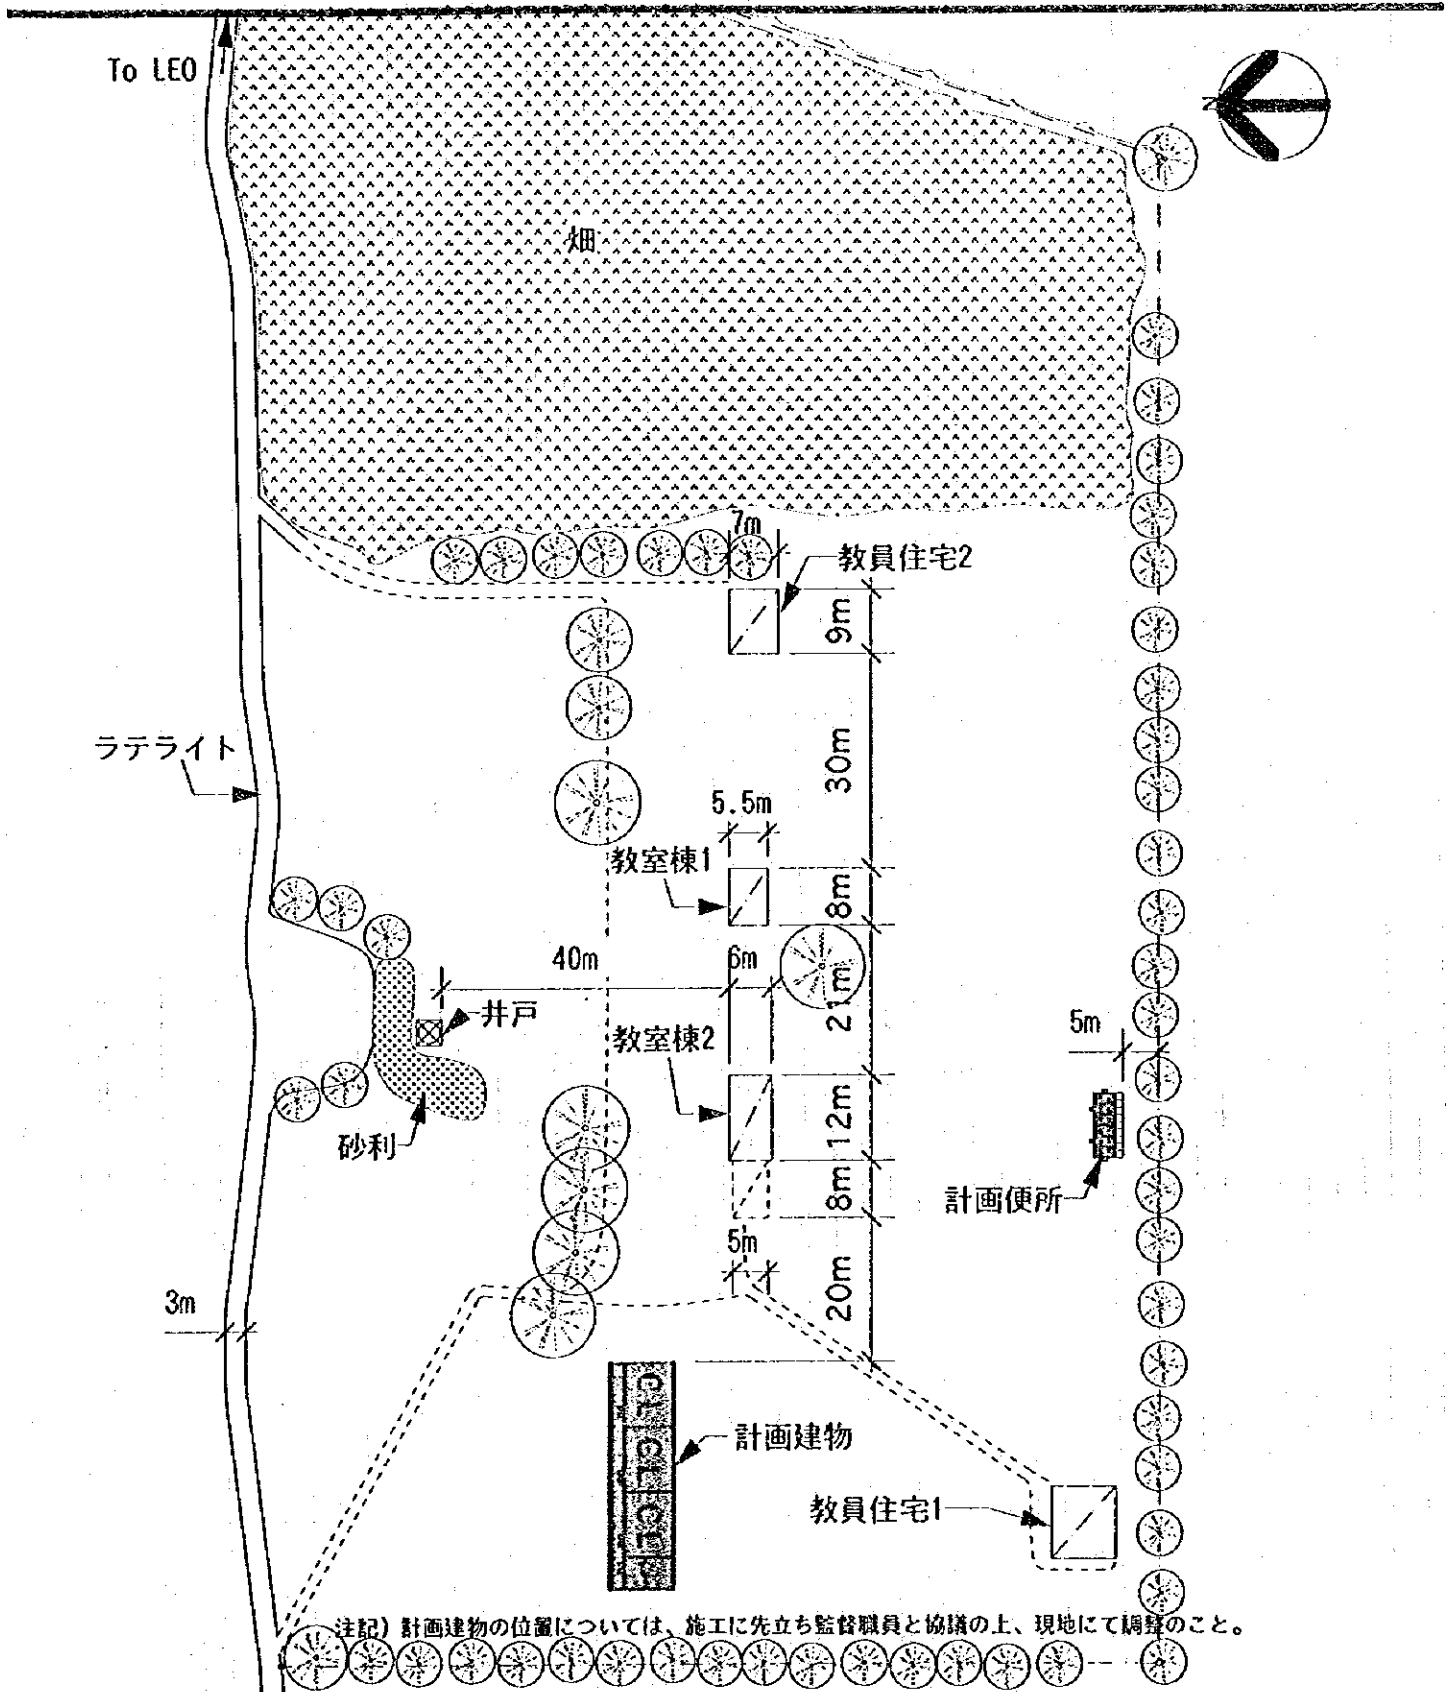
計画図

室名	構造/備考	室名	構造/備考
教室棟1	バンコ	教員住宅	バンコ
教室棟2	バンコ	教員住宅2	バンコ
教室棟3	ウラ屋根	(教員住宅3)	村内に設置

敷地内井戸/黒白色、中性、深さ4m、径1.8m
 ・その地下水源・東へ500m川、同200m井戸/透明、鉄分、中性、無臭
 ・トイレ無し、・キッチン無い、・敷地外排水

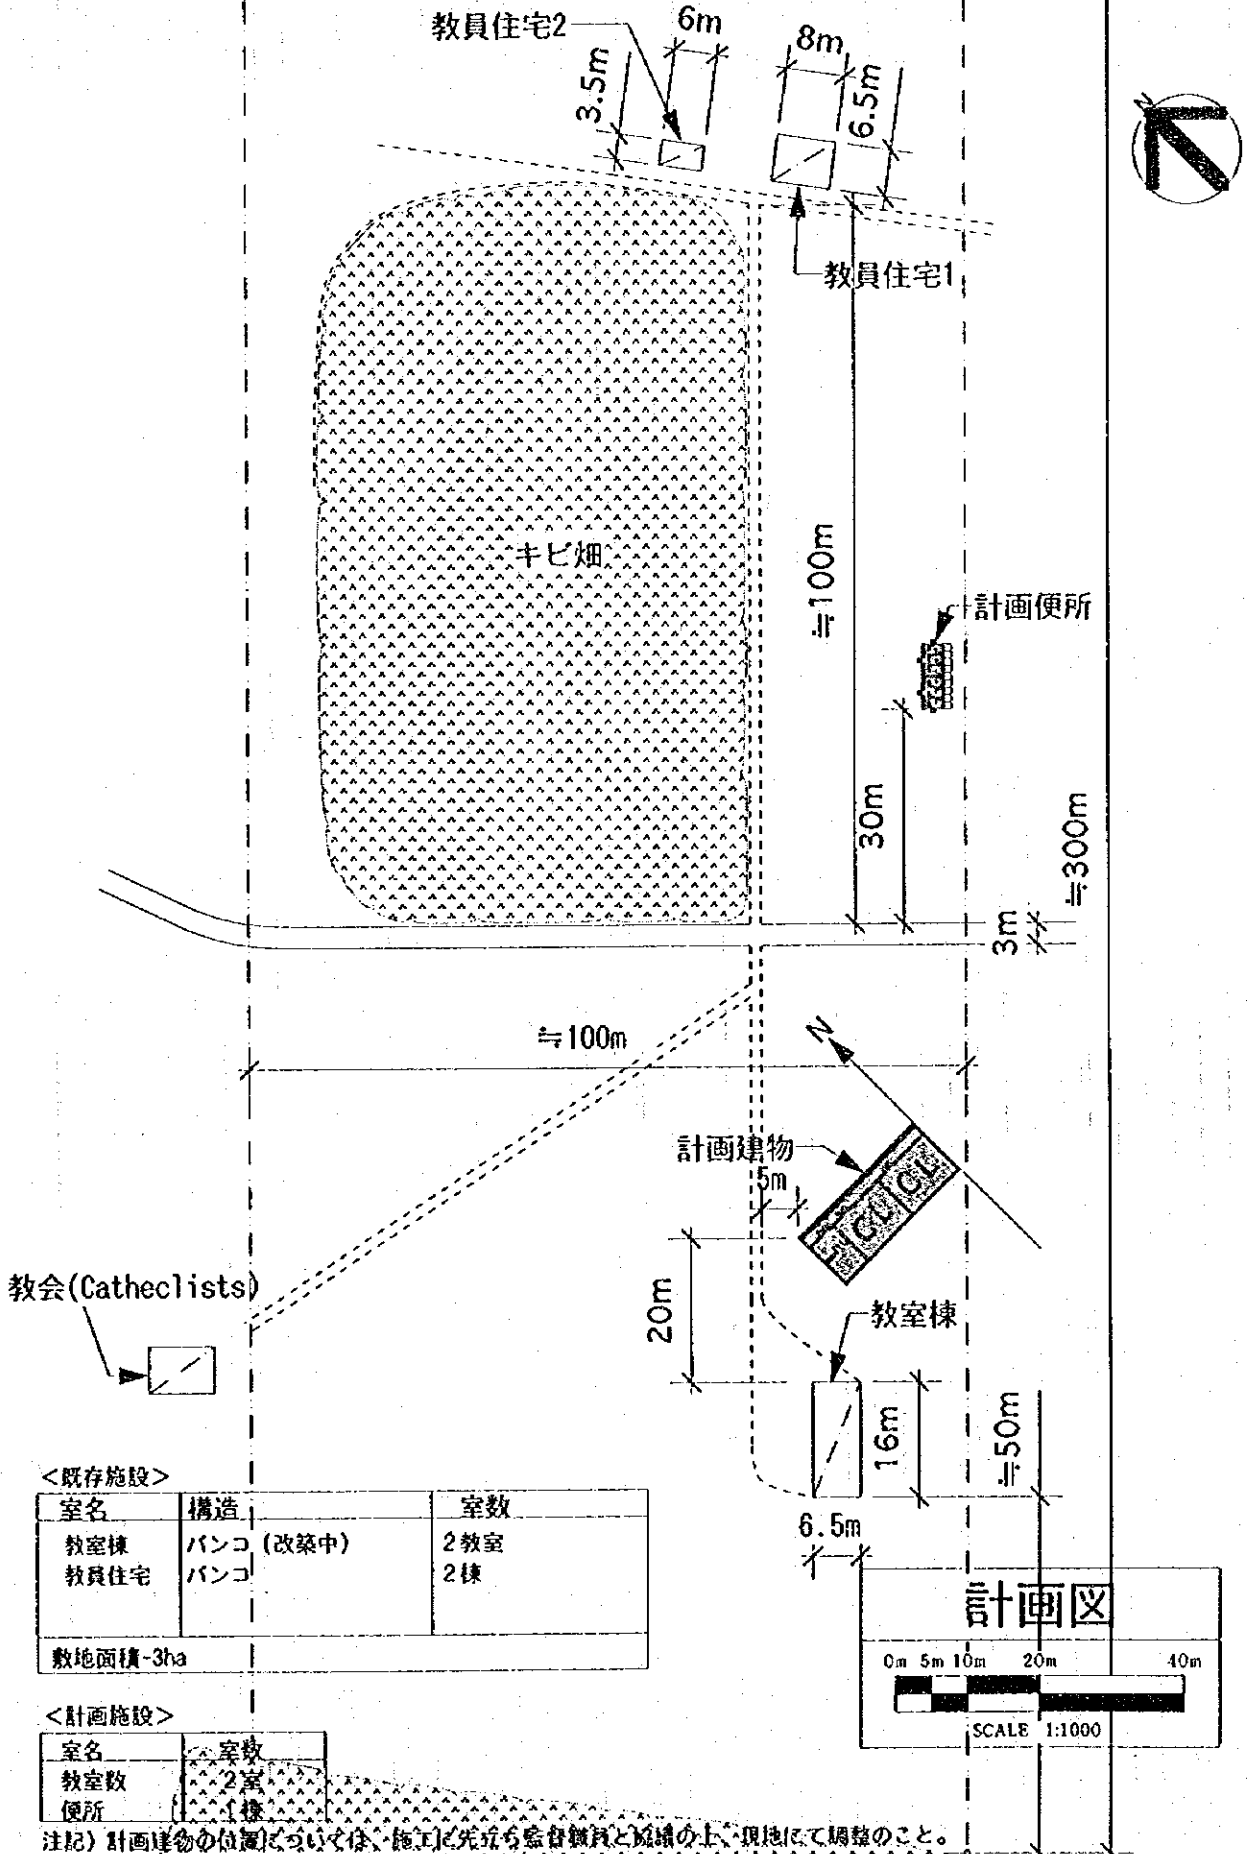
室名	構造	室数
教室棟	バンコ (改築中)	2教室
教员住宅	バンコ	2棟
敷地面積-3ha

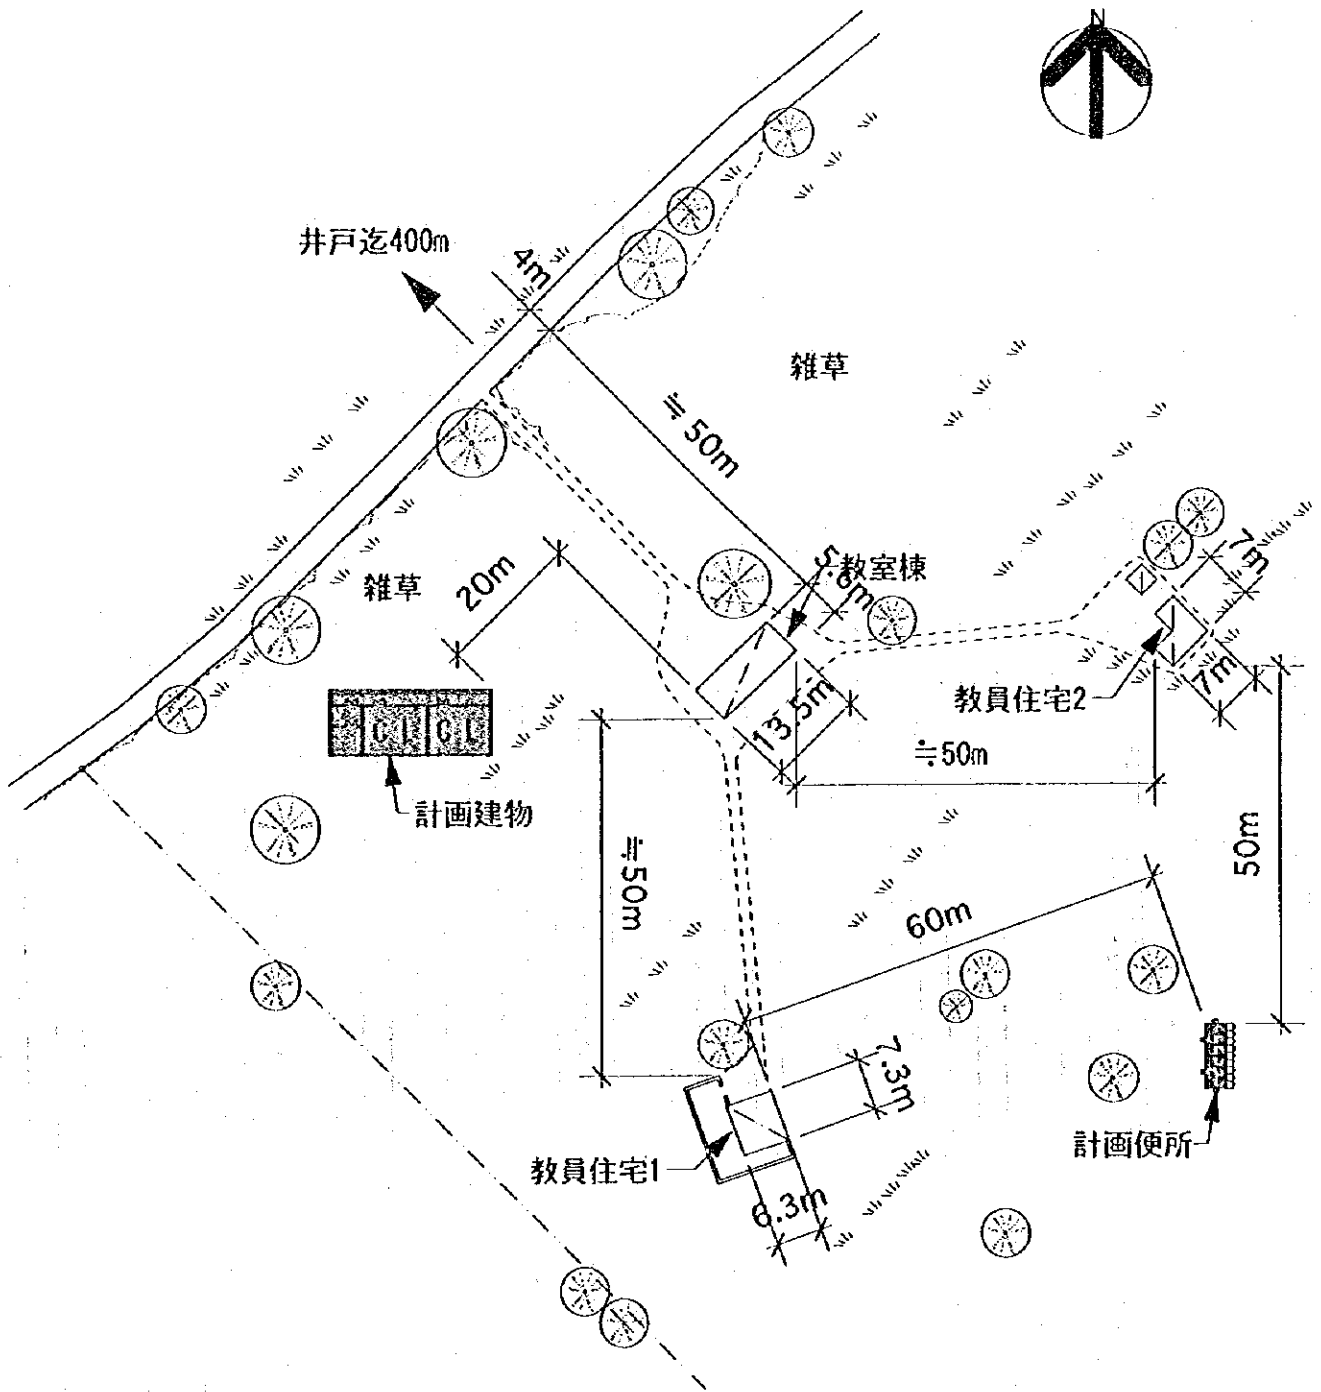
室名	構造	室数
教室棟	バンコ	2教室
教員住宅1	バンコ	2棟
教員住宅2

アクセス/7km (ca. N-6 SAPOUY)
 井戸・深さ/6.5m・PH/中性・SS/無し・臭気/無し・浮遊/無し
 ・敷地より400m外側

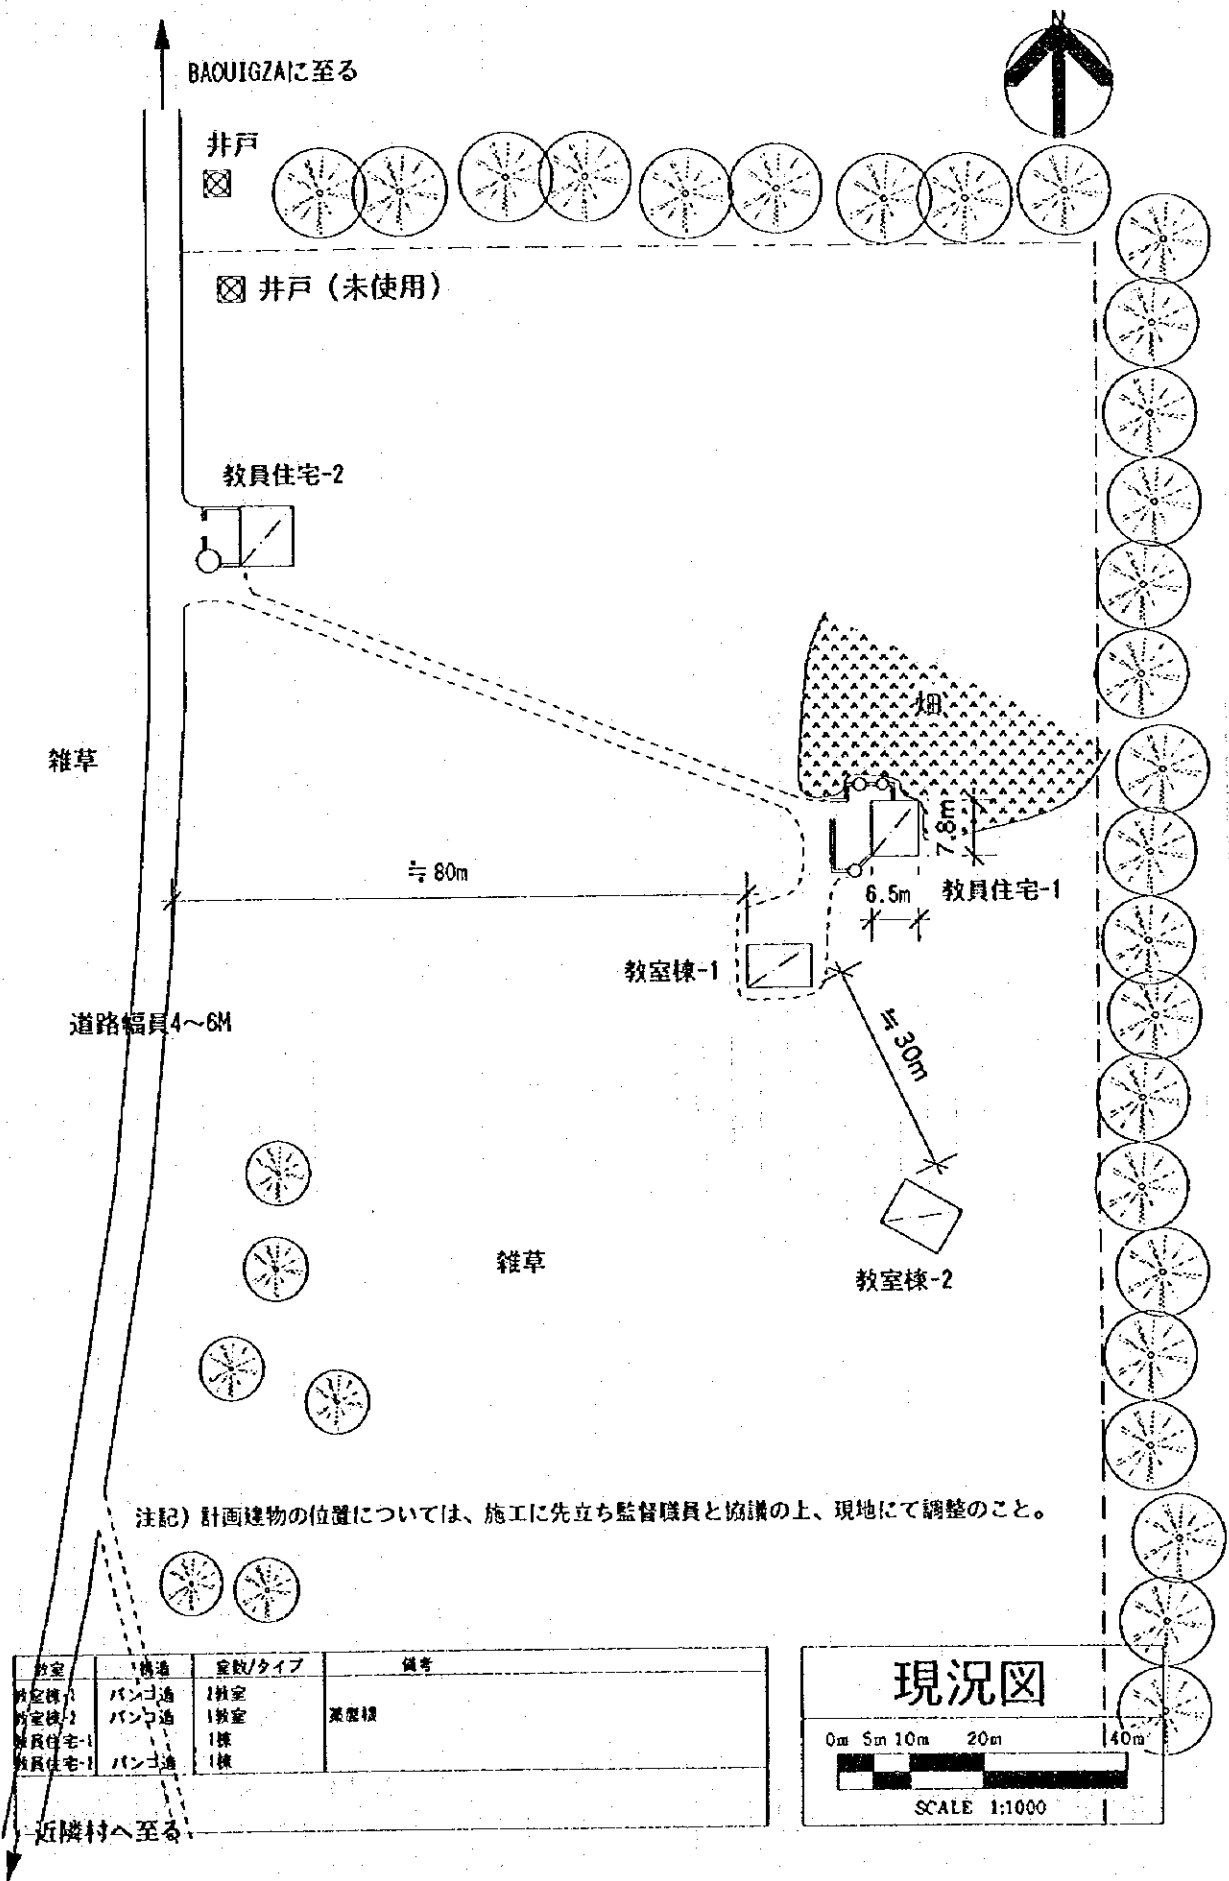
現況図

教室	構造	室数/タイプ	備考
教室棟-1	パンゴ造	2教室	菜園棟
教室棟-2	パンゴ造	1教室	
教員住宅-1		1棟	
教員住宅-2	パンゴ造	1棟

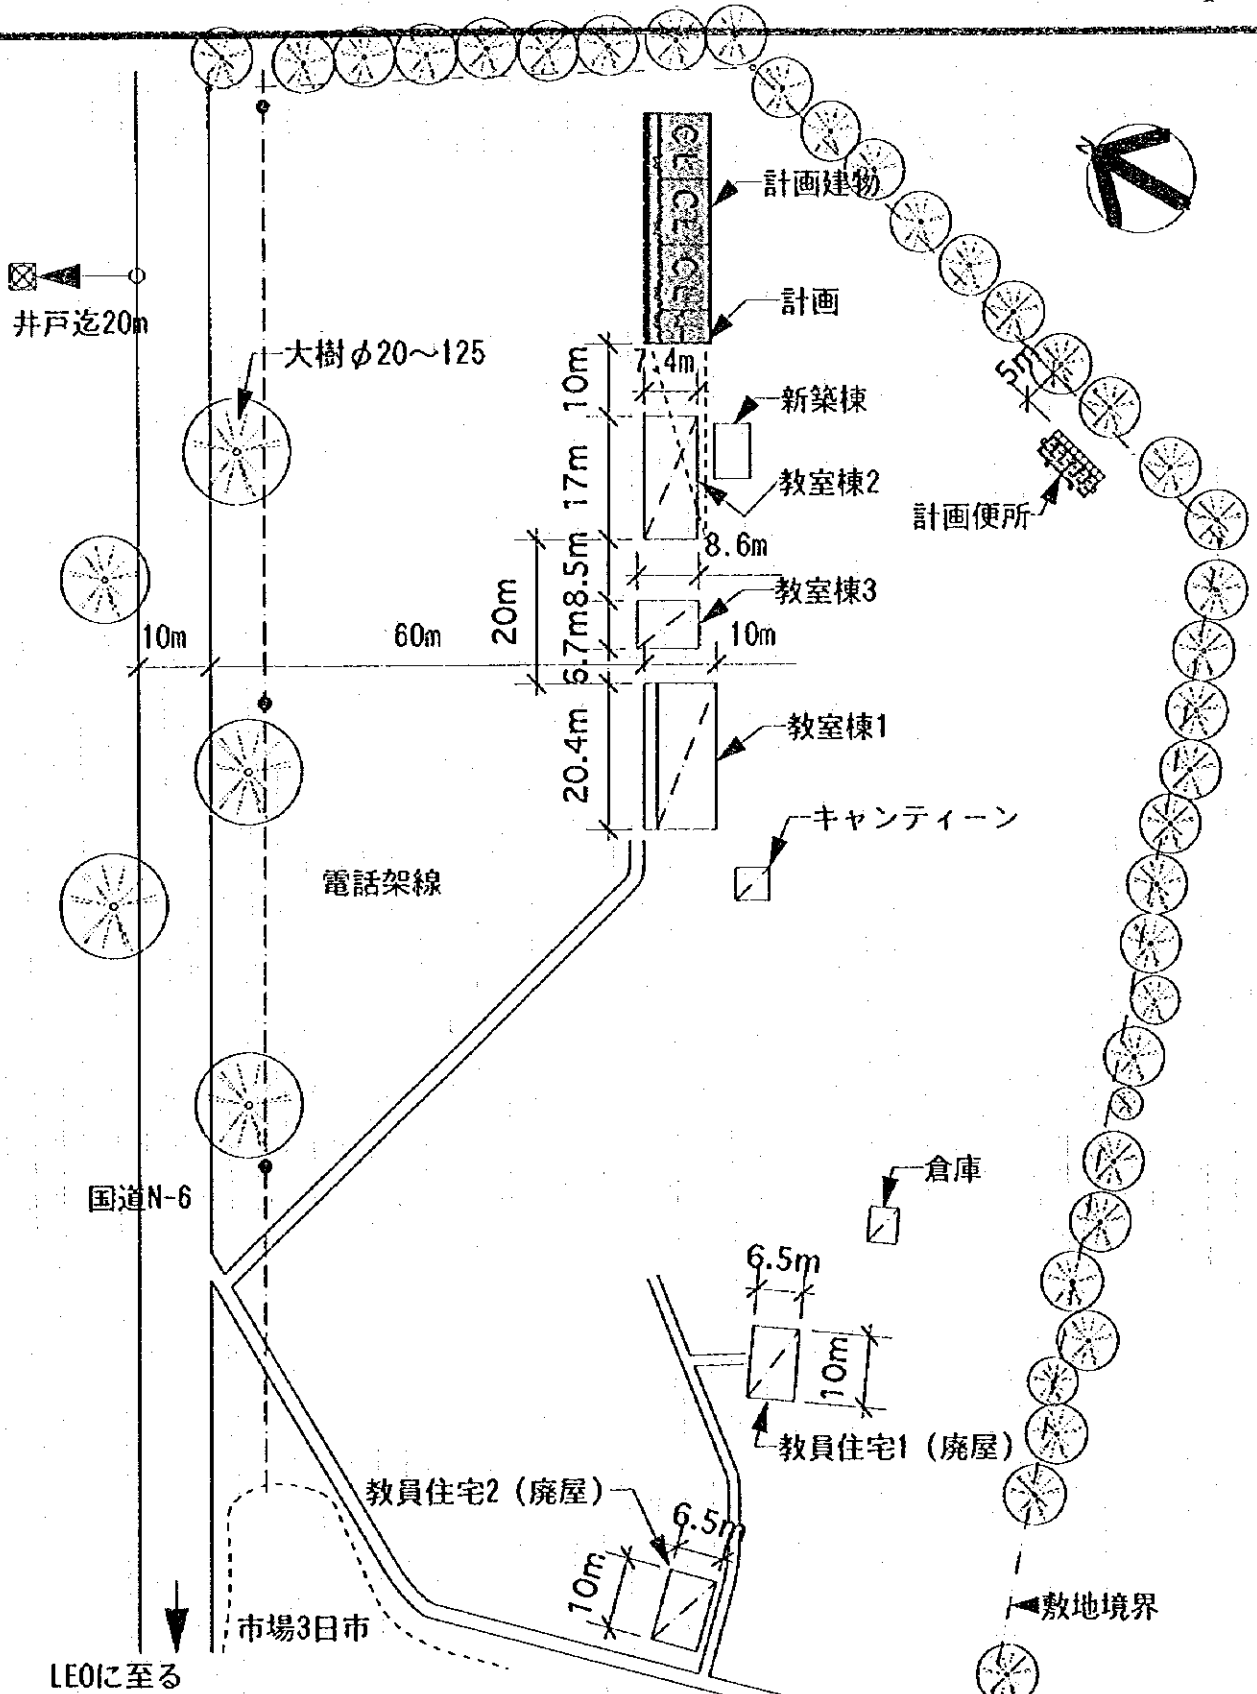
計画図

室名	構造	室数/棟数	備考
教室棟1	パンコ	3教室	新設可能であれば、将来教室棟2を取りこわして跡地に新校舎を建てたい。(校長談)
教室棟2	パンコ	2教室	
新築棟3	パンコ	1教室	建設中
新築棟	パンコ	1教室	
教員住宅		2棟	2棟とも廃屋になっている

敷地境界から20m離れた井戸:1ヶ所(深さ/5.2m・臭気/無し・SS/無し・PH/中性・透明/良好)

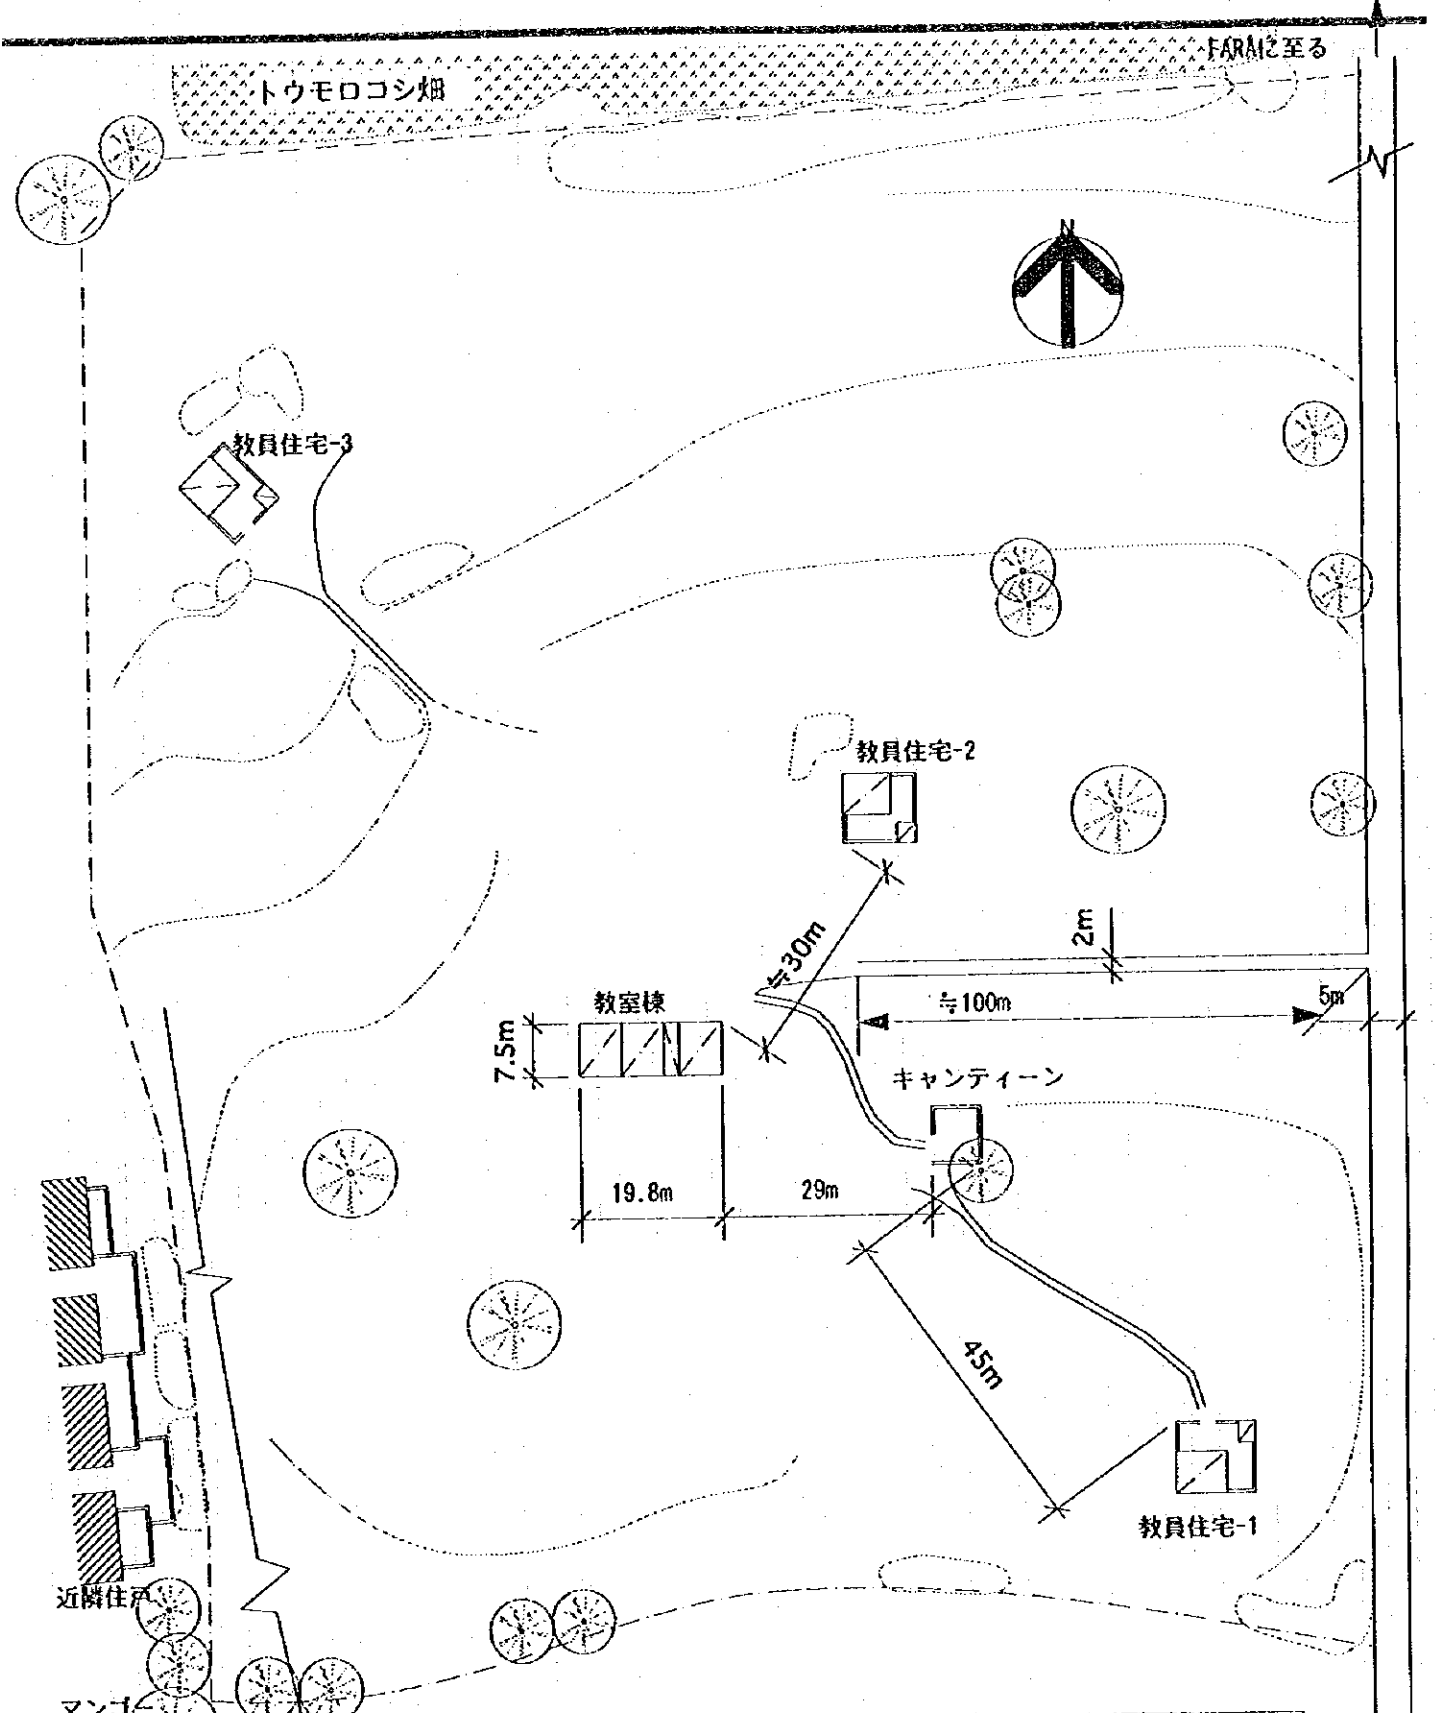
現況図

名称	構造	室数/タイプ	備考
教室棟-1	パンコ造	3教室+1倉庫	1965年PTAによる建設。
教員住宅	パンコ造	3棟	
キャンティーン 便所		無し	USAID有り。
水源-井戸 (約100m先の村)		敷地面積-20ha

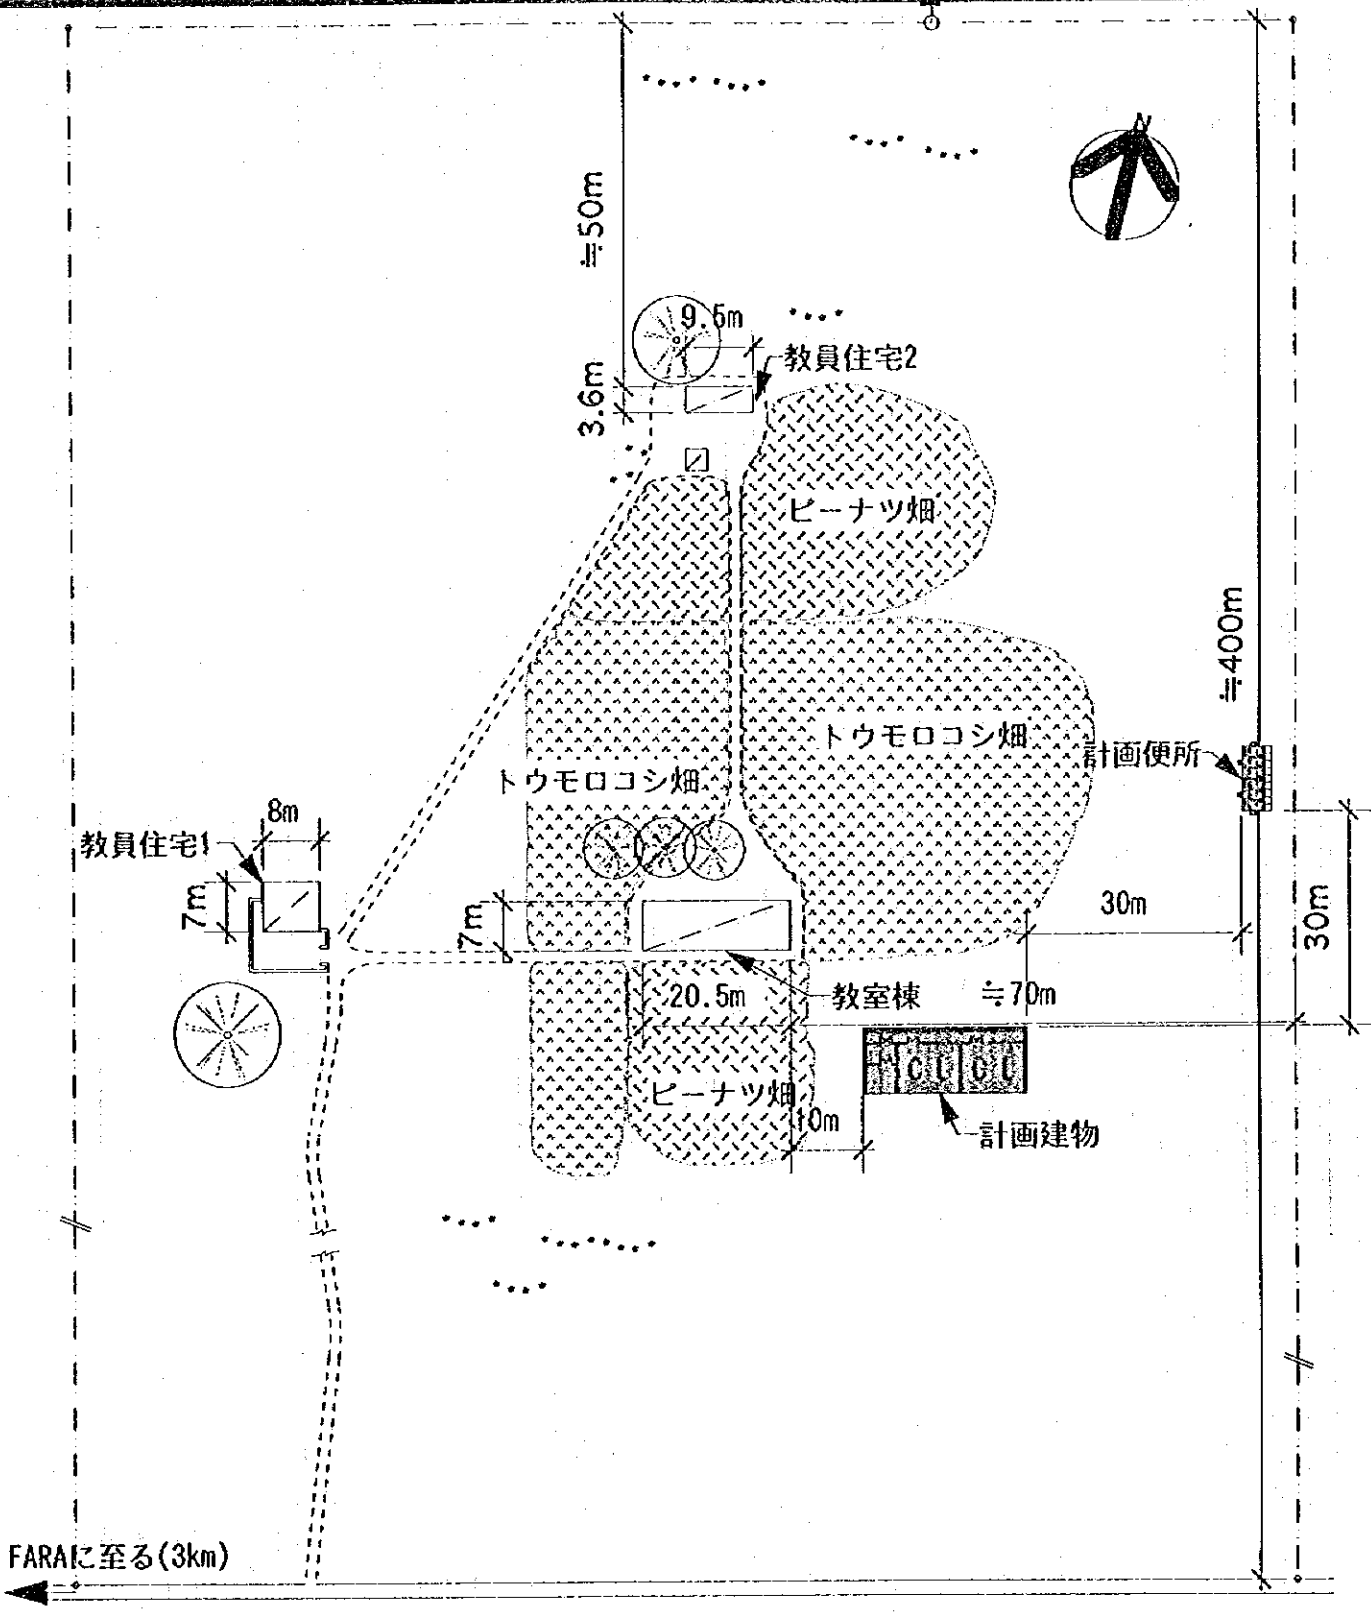
計画図

教室	構造	室数	備考
教室棟	バンコ	2教室	
教员住宅1	バンコ		
教员住宅2	バンコ		
井戸			足踏式、深さ64m

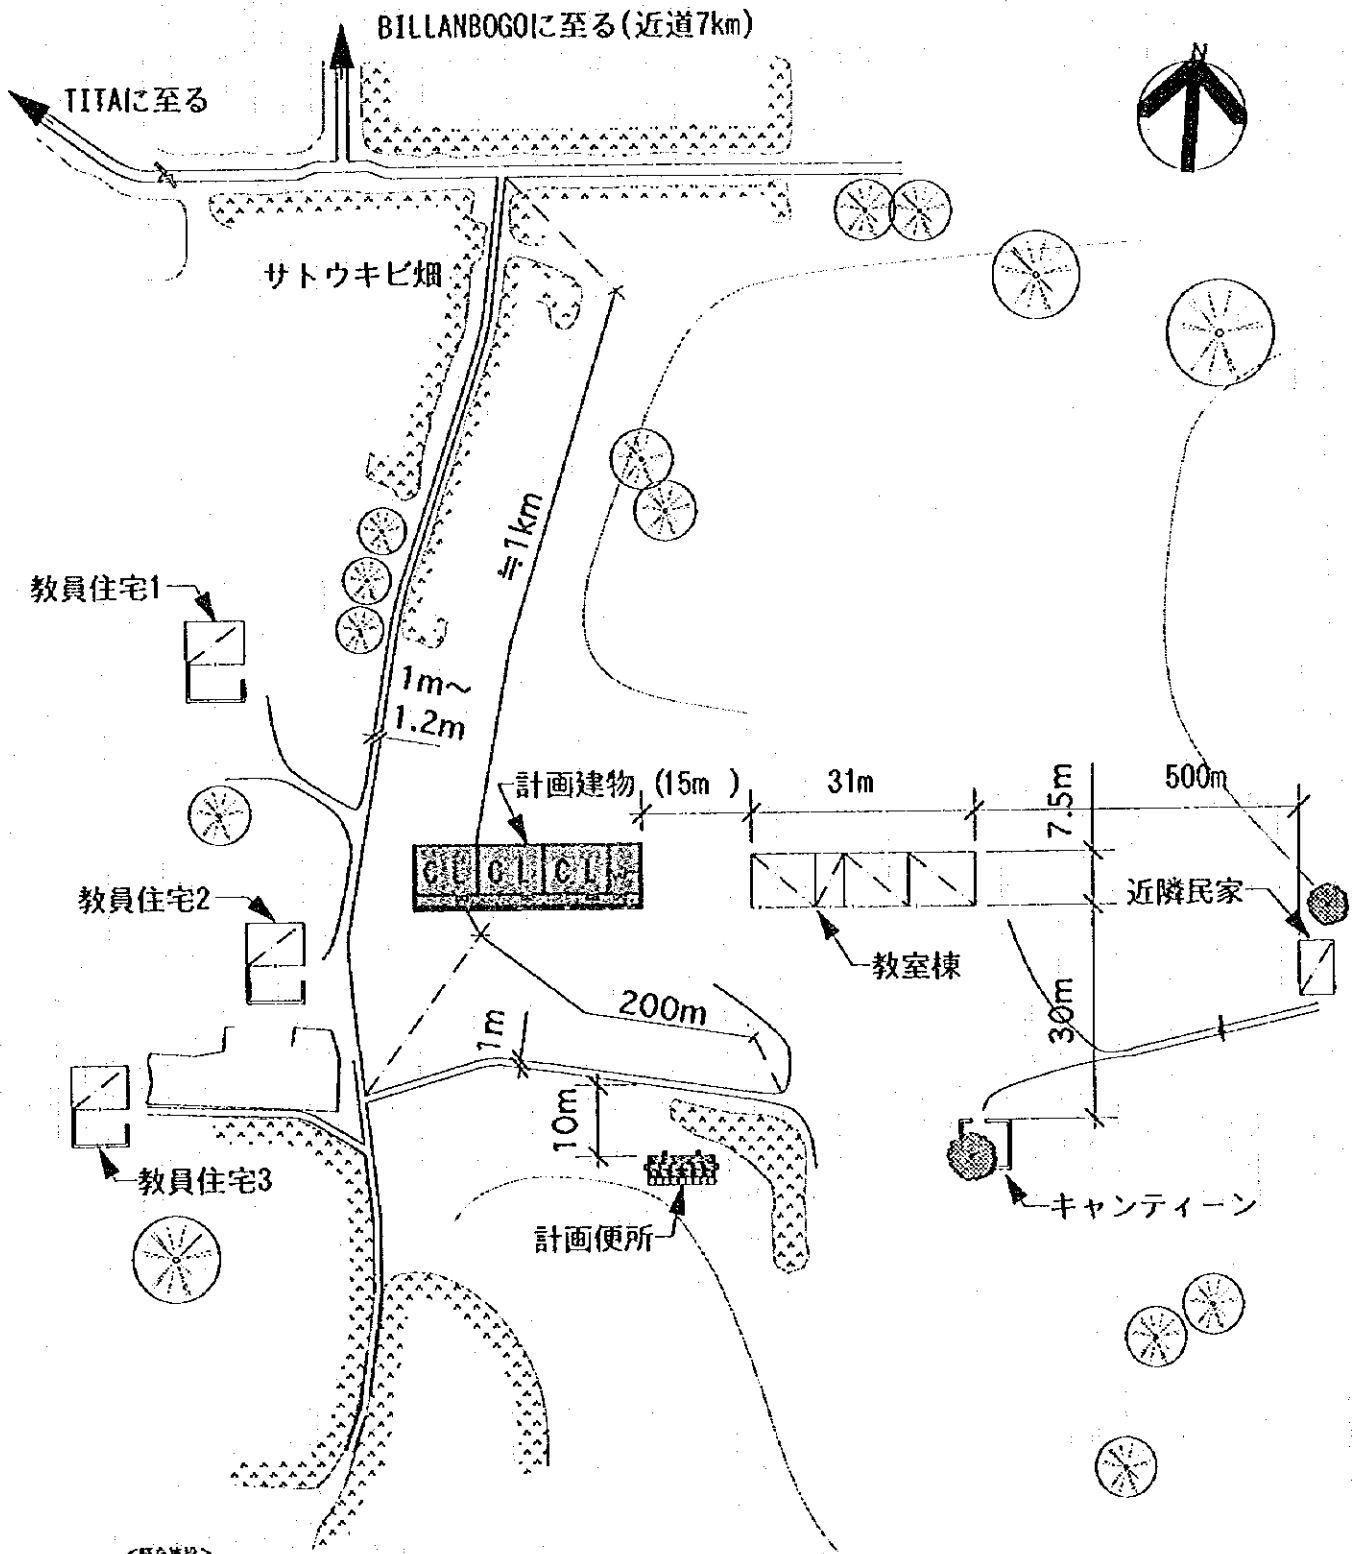
計画図

施設	構造	資料/タイプ	竣工年(建築)
教室棟	パンコ	3教室+倉庫	1984年(PIA)
教員住宅1	パンコ		
教員住宅2	パンコ		
教員住宅3	パンコ

敷地: 414ha 生徒数: CP1/52, CE1/16, CH1/12, OQ2/13
 水源: 井戸 約500m (CH1とOQ2は1室25人で使用) 計 93人

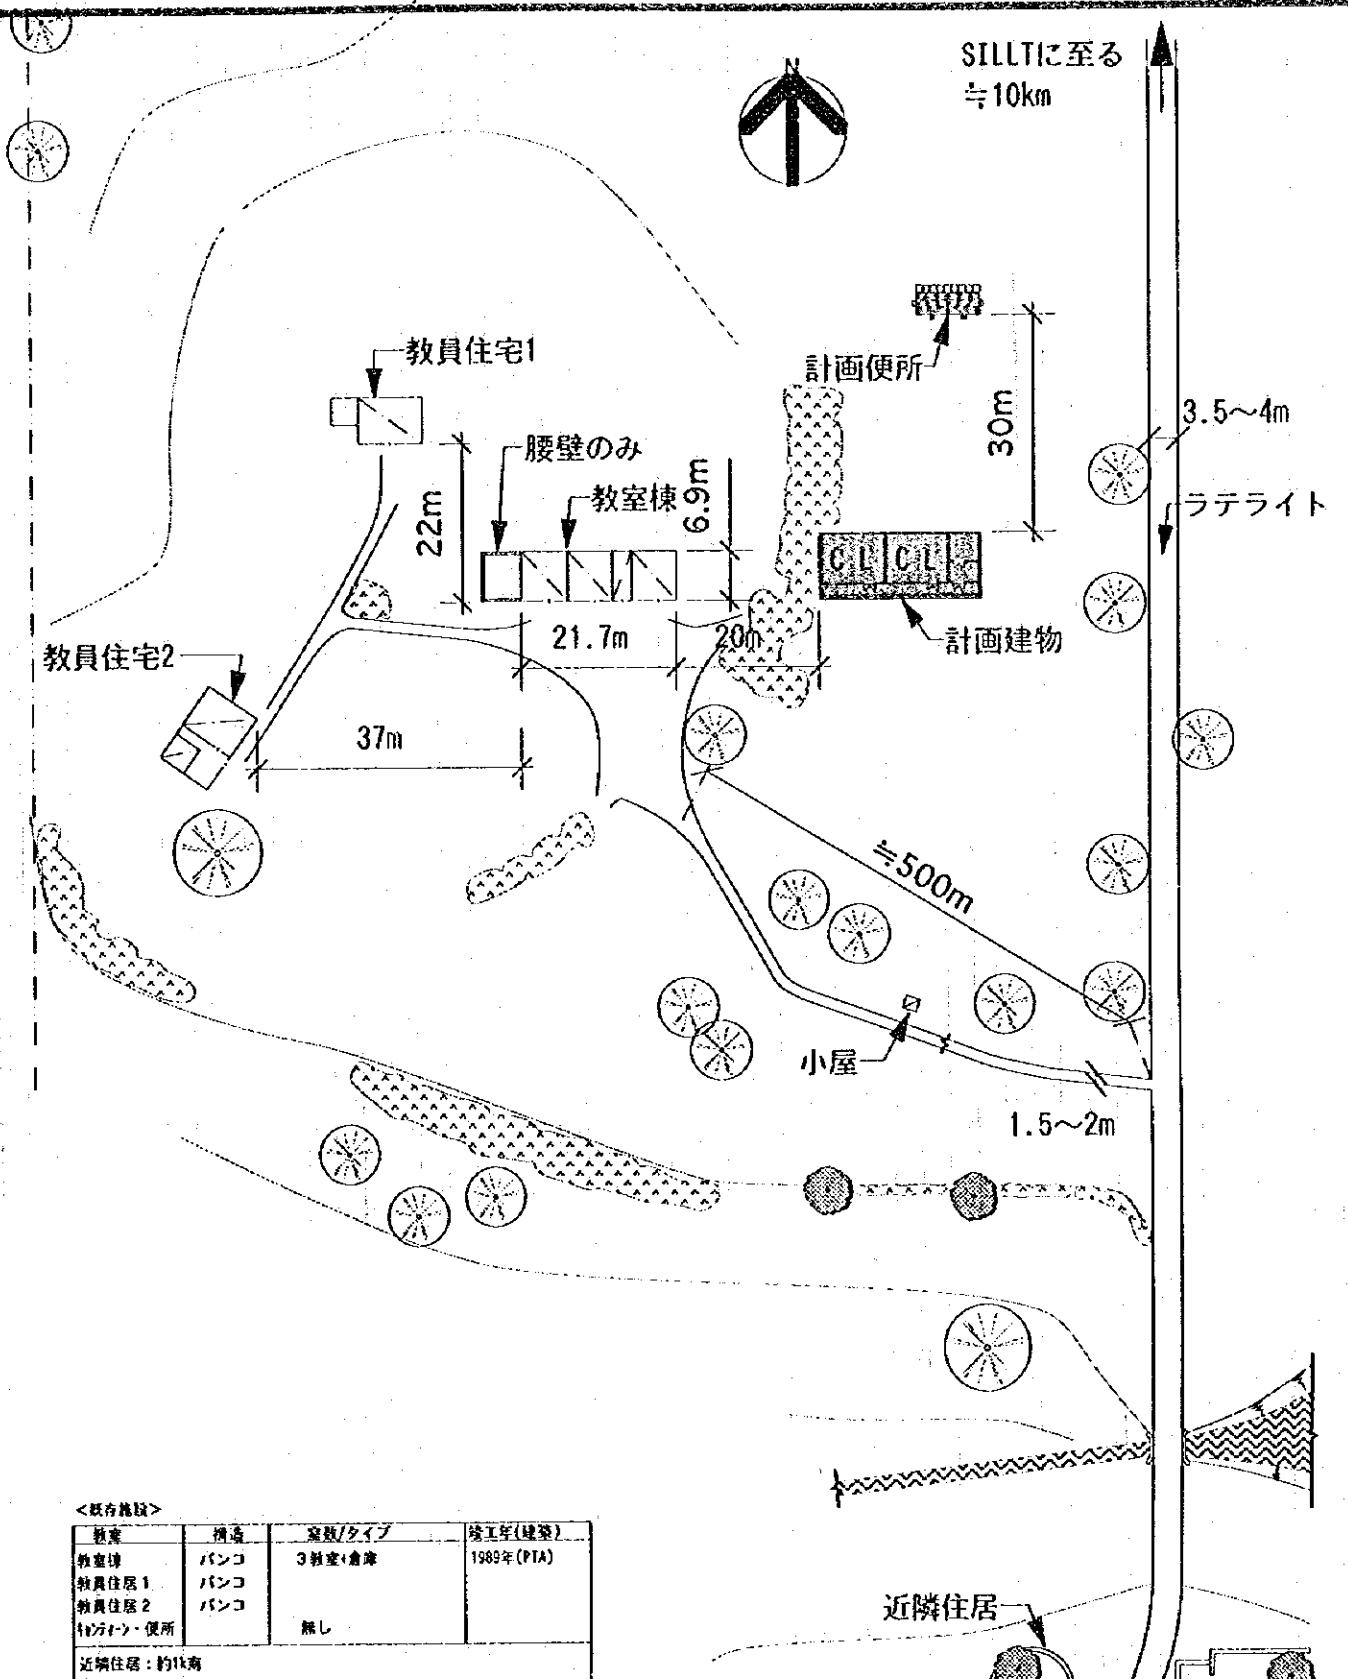
計画図

施設	構造	室数/タイプ	竣工年(建築)
教室棟	パンコ	3教室+倉庫	1989年(PTA)
教員住居1	パンコ		
教員住居2	パンコ		
トイレ・便所		無し
