サイト周辺図

SR09	SISSILI
	Péhiri

現場調査シート

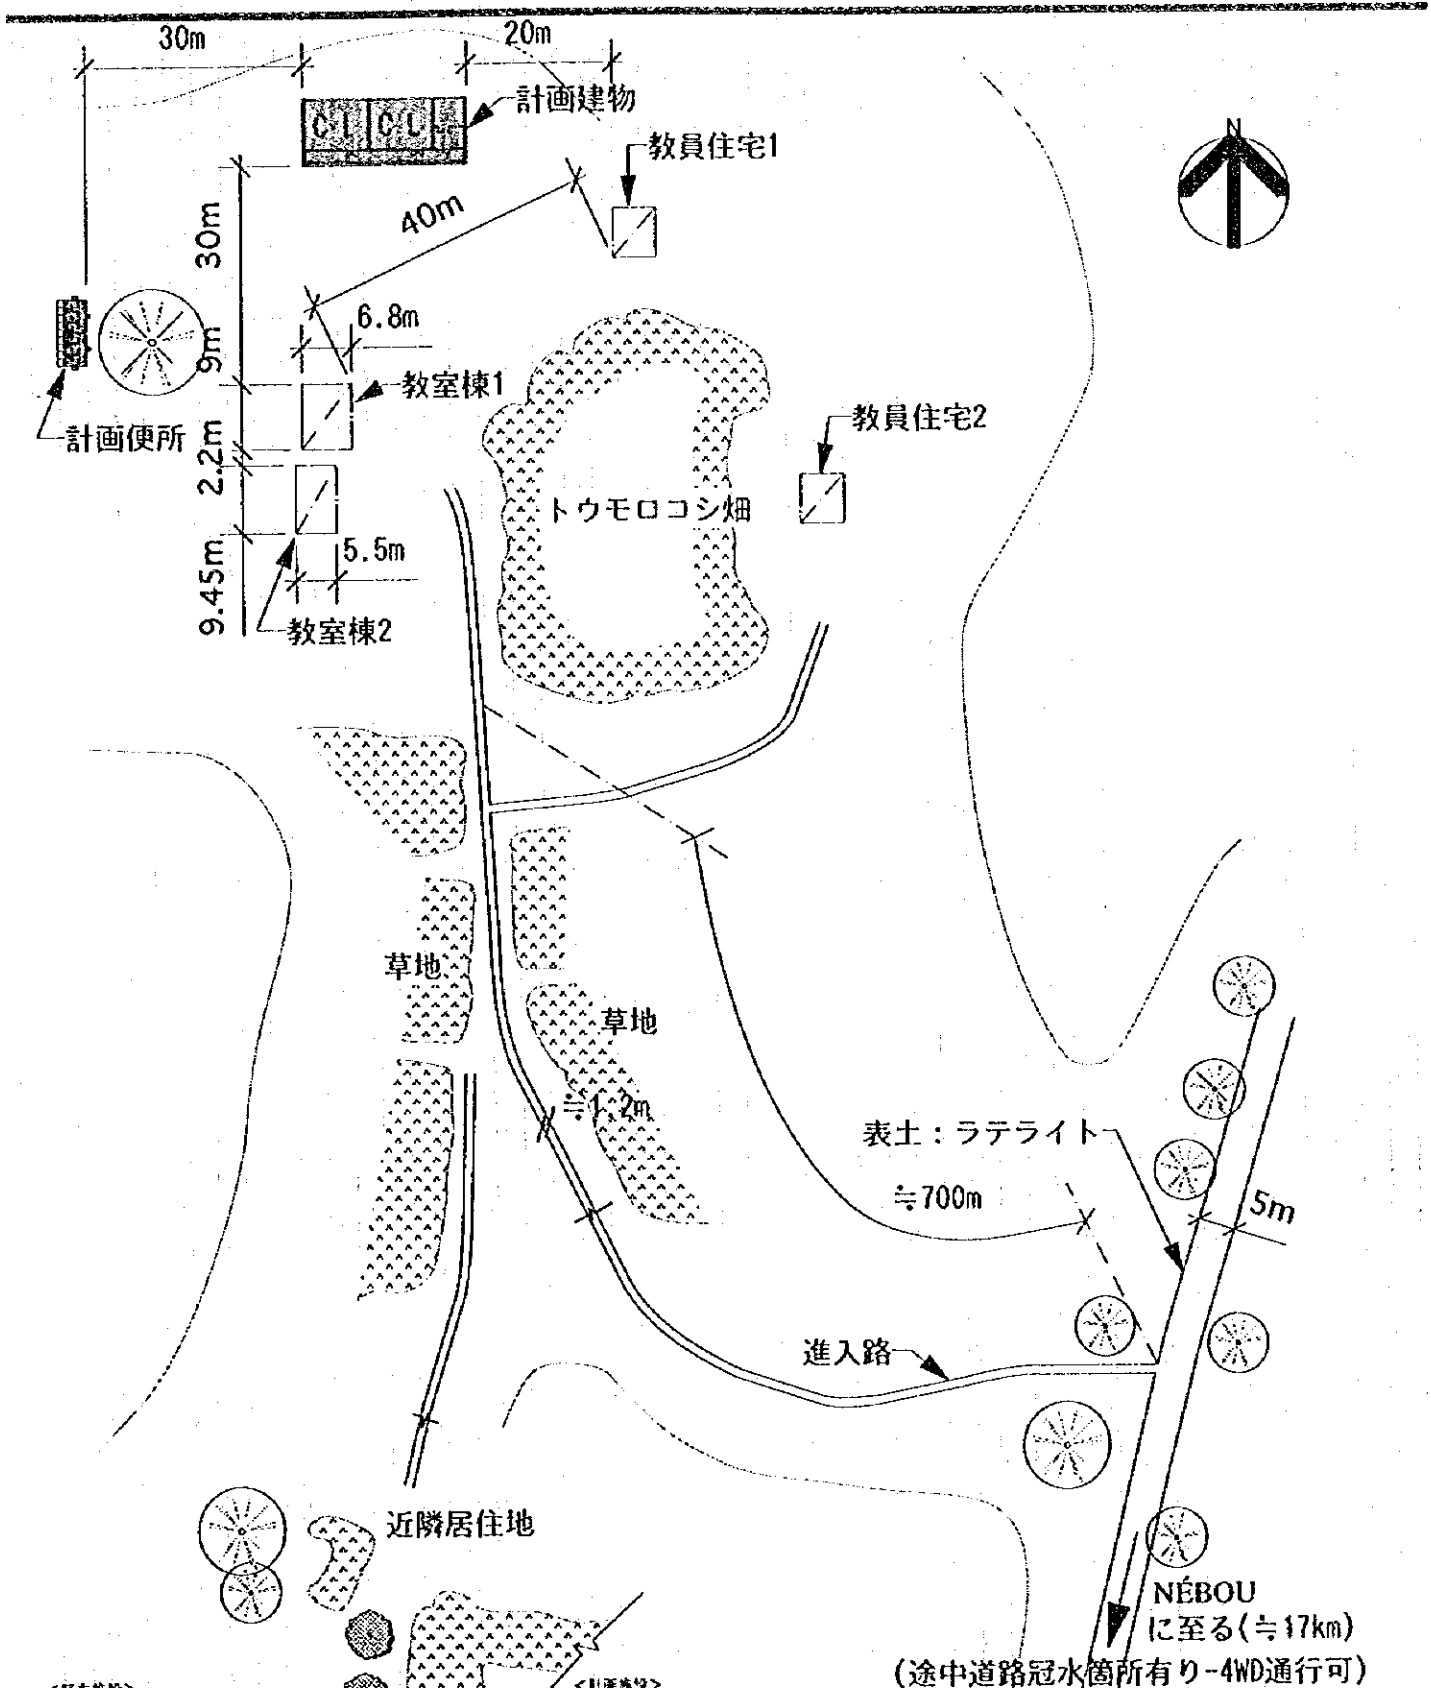
施設	構造	室数/タイプ	竣工
教室棟	バンコ	2棟各1教室	1990年(PTA)
教員住宅	バンコ	2棟	
トイレ・便所		無し

敷地面積: 5ha
 生徒数: 45(35-80人)
 表土: 5777ha草地
 水源: 近隣村の井戸(約4km)
 教師: 2人

(途中道路冠水箇所所有り-4WD通行可)

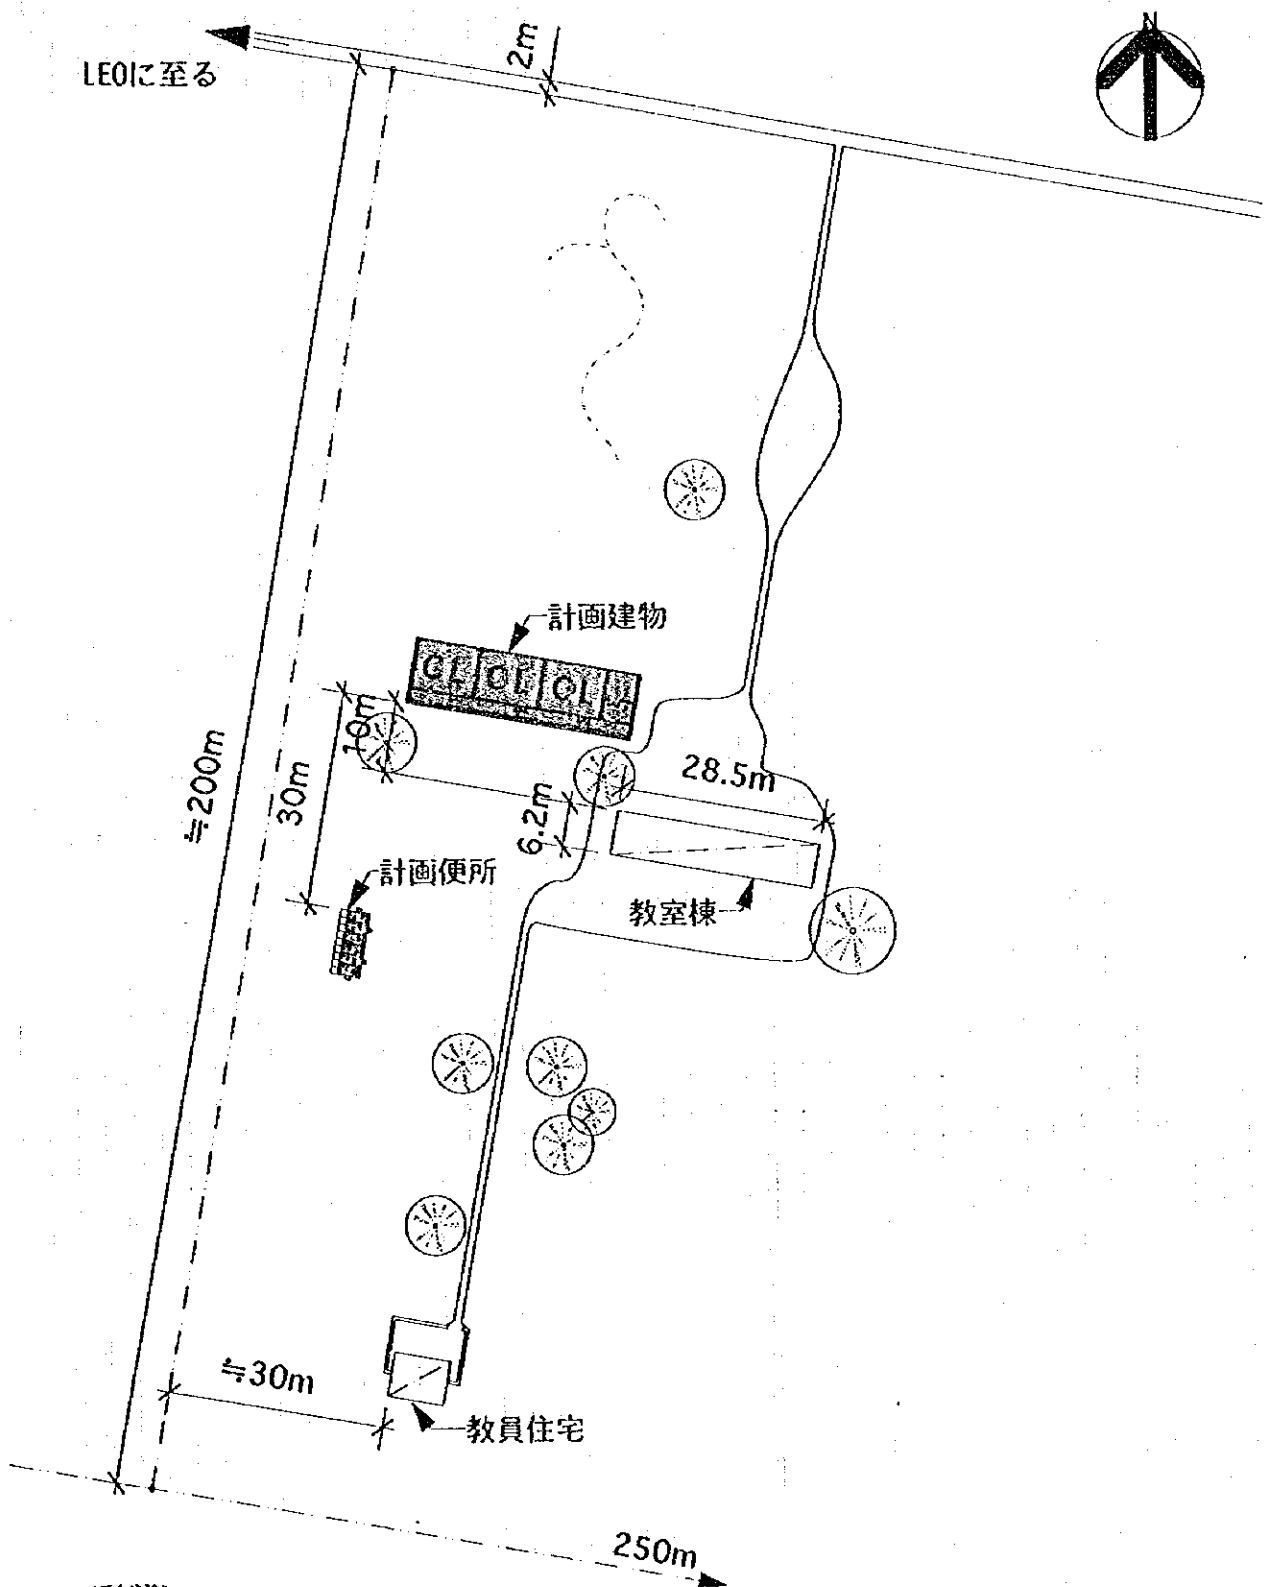
計画図

教室	構造	室数/タイプ	備考
教室棟	パンコ	3教室	くずれかけ
教員住宅	パンコ

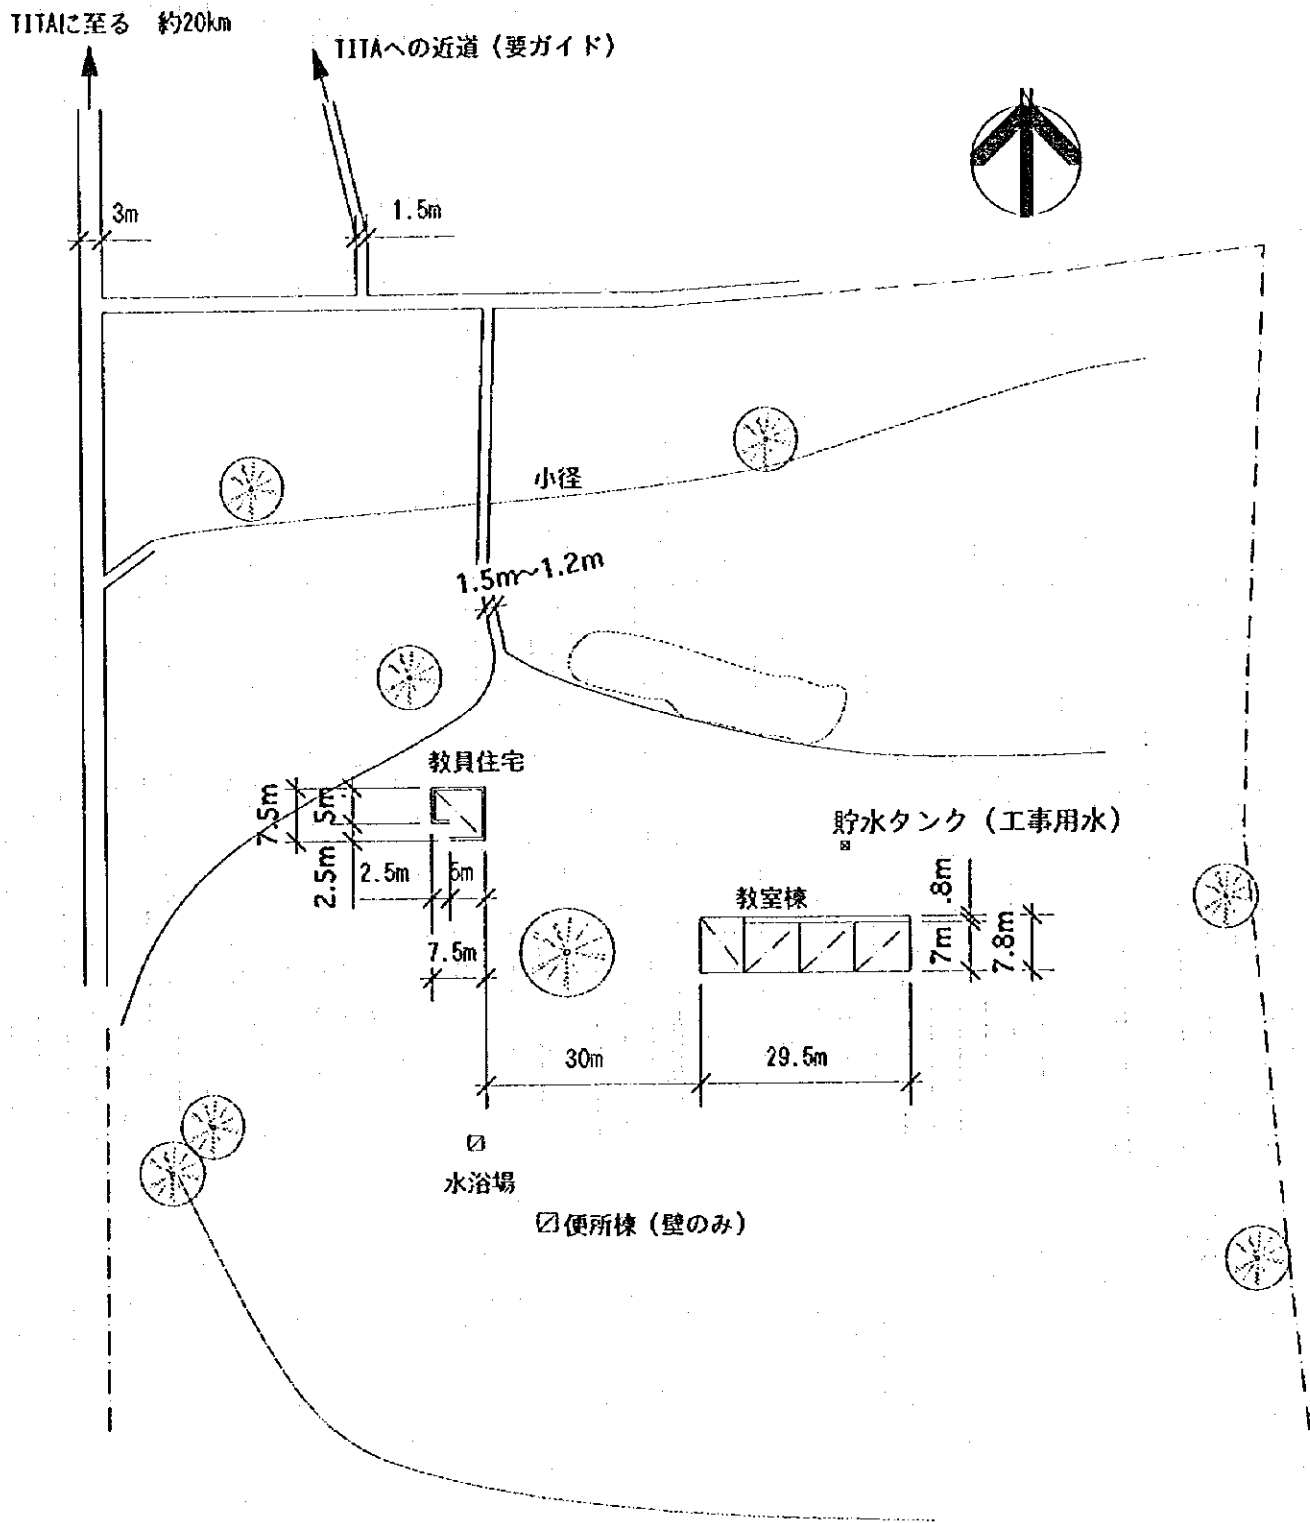
教室	構造	室数/タイプ	備考
教室棟	CMB造	3教室(1室のみ使用)	1984年竣工。 床モルタル、屋根金属シート、柱目スチール製 ペイント仕上げ。
教員住宅	CMB造	棟	教室棟と同じ仕上げだが、壁のみCMB表し。
生徒数39人 教員数1人		水源-約1km先の住居地	敷地面積-20ha
