SC19	SISSILI
Katian

Fichier de l'étude sur place		Date de l'étude le 9, 21 1995	Groupe chargé C	No. de fichier 54			
N° de réf. SCI9	Nom de l'école : KATIAN						
Accès	Condition d'accès	•Transport possible par véhicule •Transport possible selon les saisons					
	Distance	< 1 >Km de la route principale() < 17 >Km de la ville de / du village de (NEBOU)					
Condition du site	Propriétaire	•Propriétaire déterminé •Propriétaire non-déterminé					
	Surface	Environ 50 ha.					
	Condition du terrain	•Approprié à la construction •Possible par adaptation du prototype •Non-approprié					
	Dénivellation	•Plat •Bien que dénivellé, pas de problème pour la construction •Non-approprié					
Aperçu des installations	Géologie	•Appropriée à la construction •Nécessite une étude de forage, etc. •Non-appropriée					
	Bâtiment d'école	Bâtiment-1					
		Bâtiment-2					
	Nombre de bâtiment (2)	Constructeur	•A.P.E. •Autres()	•A.P.E. •Autres()	•A.P.E. •Autres()

SAD2
 Sissili
 Coumbiogoro

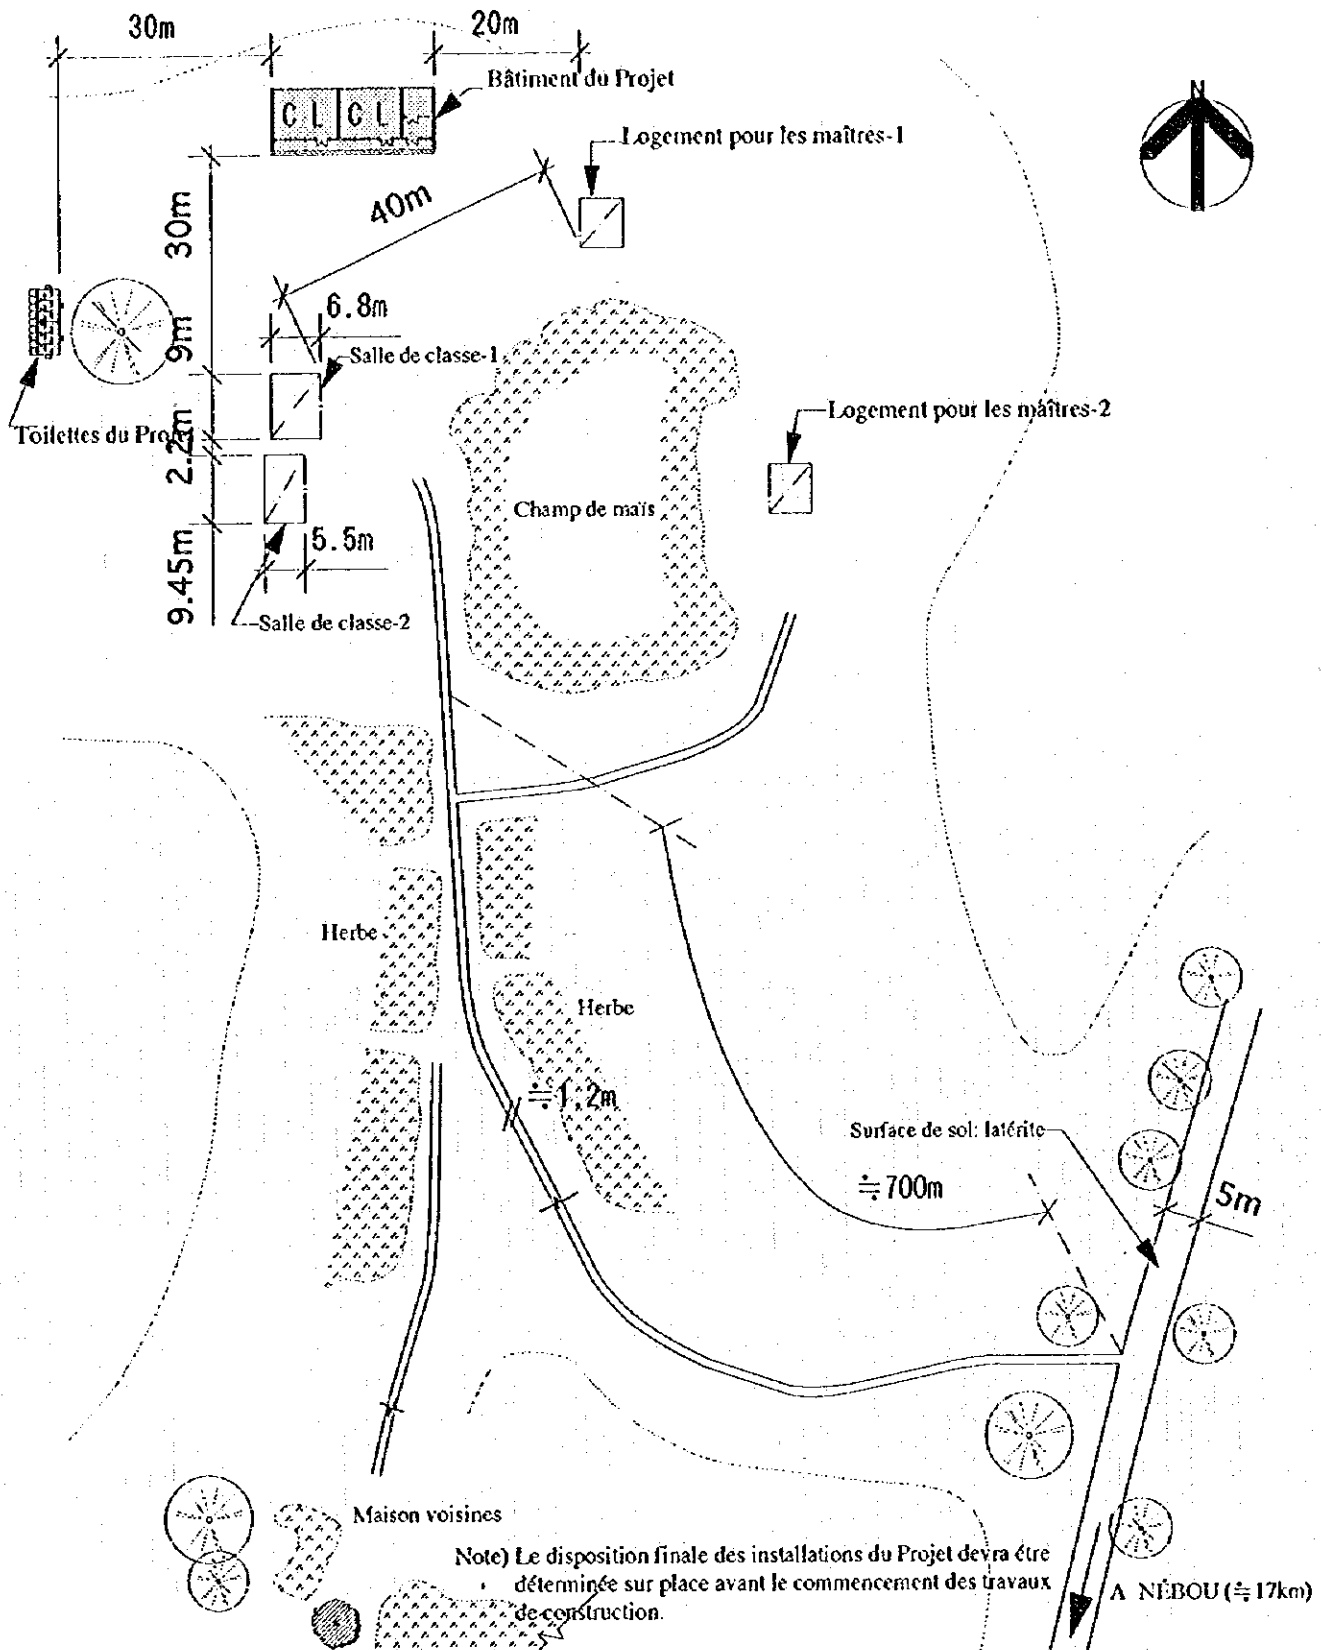
PLAN DU PROJET **SCALE 1:1000** 0m 5m 10m 20m 40m

Installations existantes	Salle de classe	Structure	Nbre type	Année de construction 1990(APE)
	Salle de classe Logement pour les maîtres Surface de terrain - Sha	Banco Banco	4 salle 2 bâtiments	
Installations du Projet	Salle	Structure	Nbre type	Année de construction
	Bâtiment de salle de classe Toilettes	Bloc de béton armé Bloc de béton armé	1 bâtiment : 2 salles 1 bloc : 6 cabinets

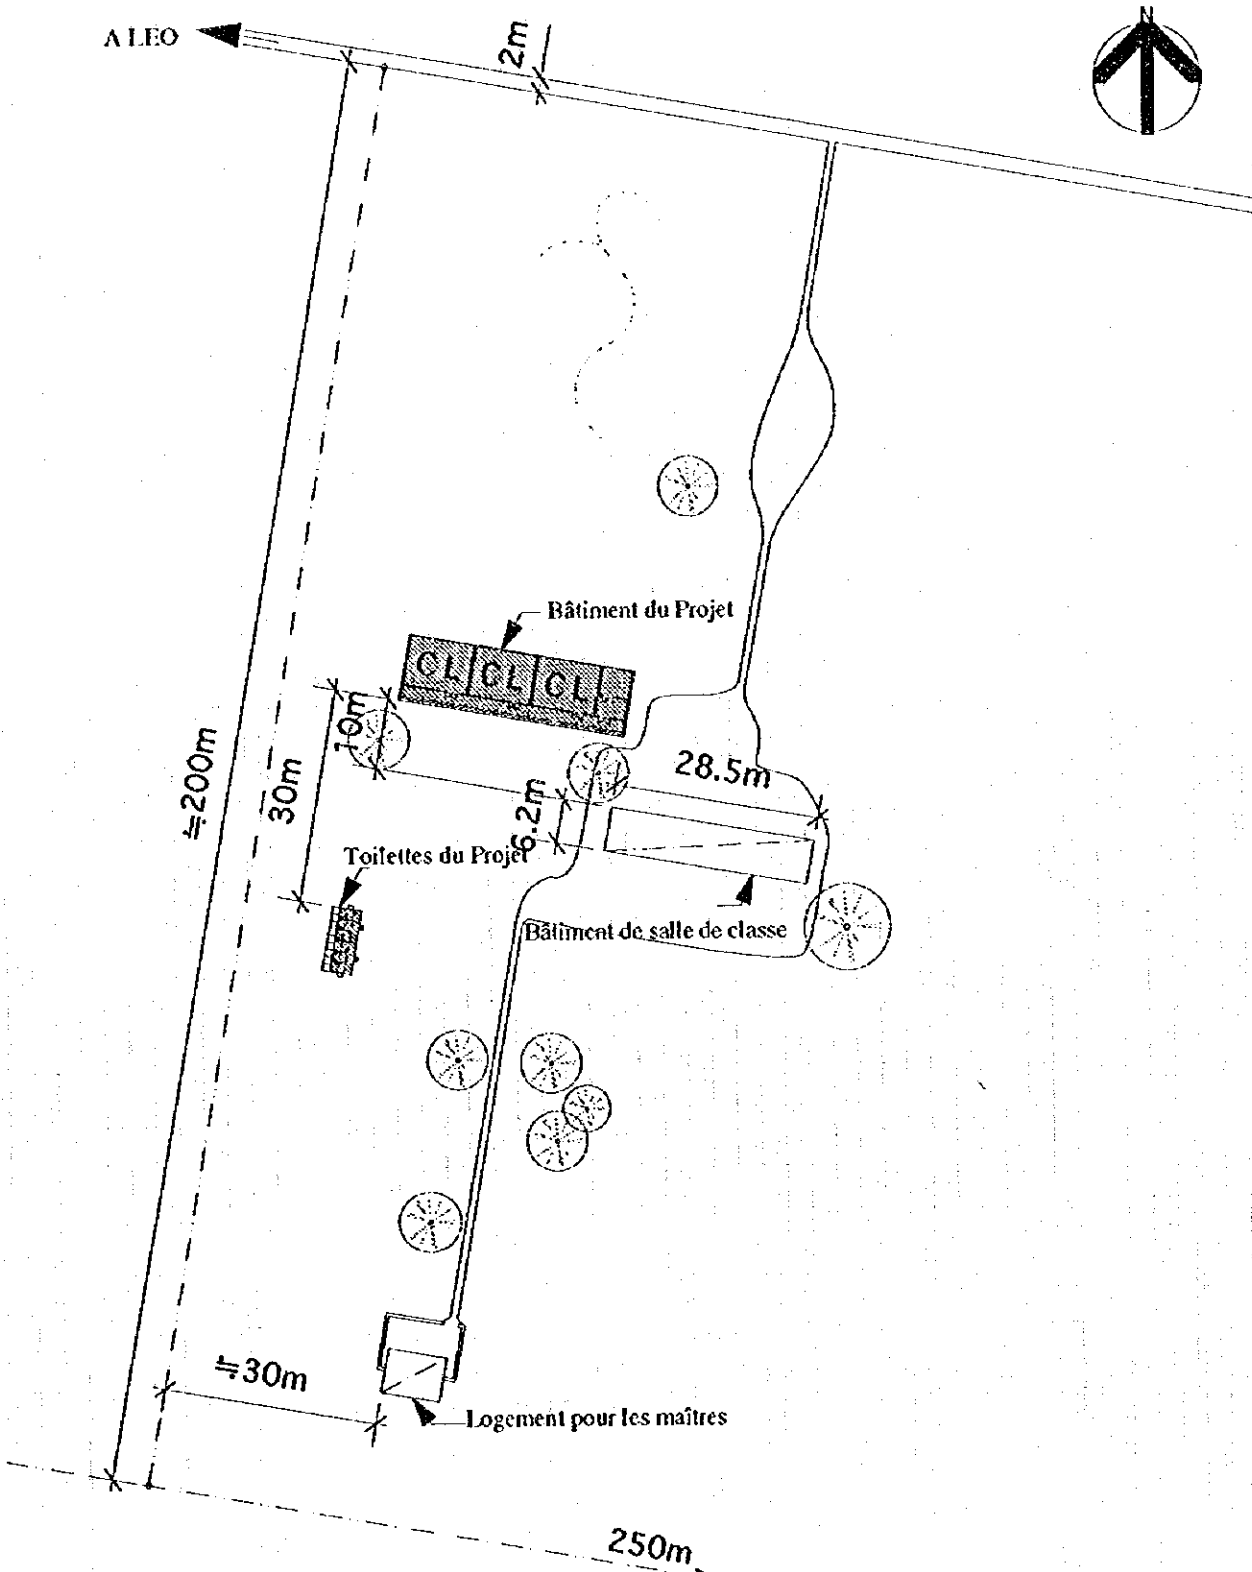
PLAN DU PROJET	SCALE 1:1000	
----------------	--------------	--

Installations existantes	Salle de classe Logement pour les maîtres Toilettes	Structure Banco Banco	Nbre./type 3 salles	Année de construction En déterioration
Installations du Projet	Salle Bâtiment de salle de classe Toilettes	Structure Bloc de béton armé Bloc de béton armé	Nbre./type 1 bâtiment : 3 salles 1 bloc : 6 cabinets	Année de construction

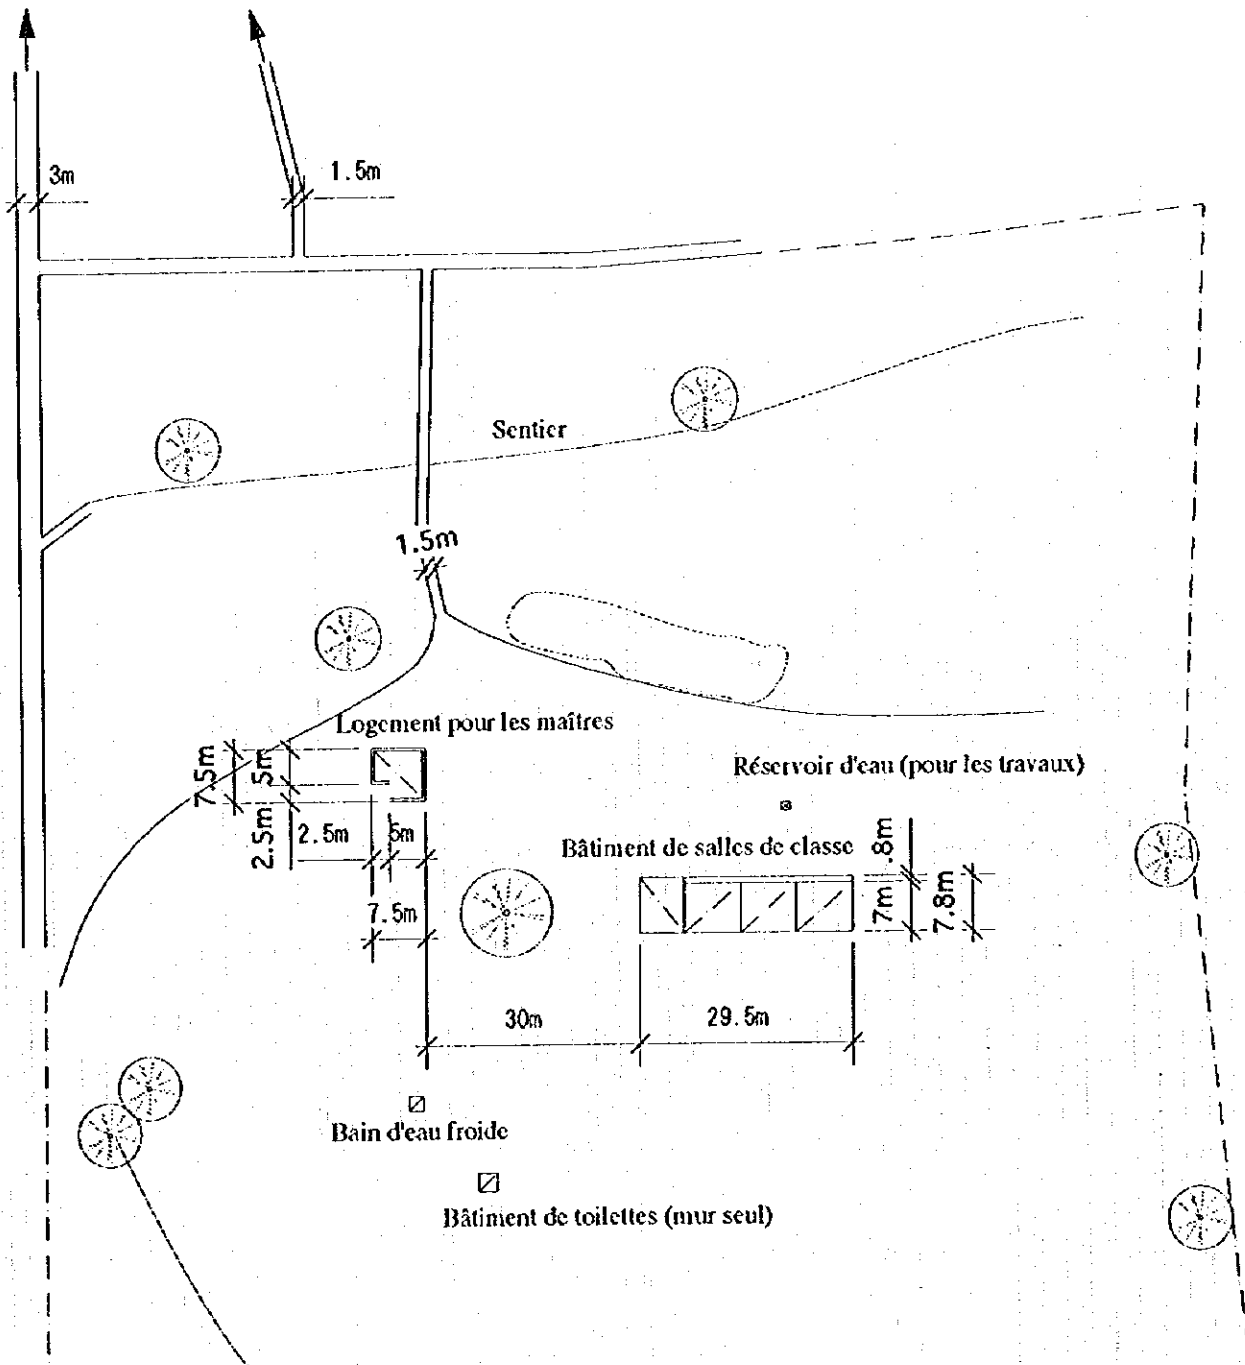
PLAN DU PROJET

Installations existantes	Salle	Structure	Nbre/type	Année de construction
	Bâtiment salle de classe	Bloc de béton	3 salles (dont une seule est utilisée)	Achèvement en 1984
	Logement pour les maîtres	Bloc de béton	1 bâtiment	Plancher - mortier, toit - feuille métallique, Cloison - acier avec finition en peinture
				Finition identique au bâtiment de salles de classe, mais des blocs de béton n'étant pas utilisés pour le mur seul

Nombre d'élèves - 39, maître - 1, source d'eau - dans une résidence d'environ 1 km, surface de terrain - 20ha
