## 第2章 生産工程の現状と問題点

図面類、標準類はよく整備されており、難しい仕様のピストンリングにも挑戦しているが、これらの標準類が現場の管理に生かされていない面が多く、その改訂もなされていない。このため、原材料の管理など、基本的なところに問題があり、製品の不良率も高い。現在、鑄造から製品になるまでの全体の一貫歩留は70%と低く（日本では、通常93～95%）、鑄造不良、漏光不良、メッキ欠け不良等が目立っている。従って、これらの問題を改善することにより、大幅な歩留向上が見込めるものと期待する。以下、工程を追って説明する。

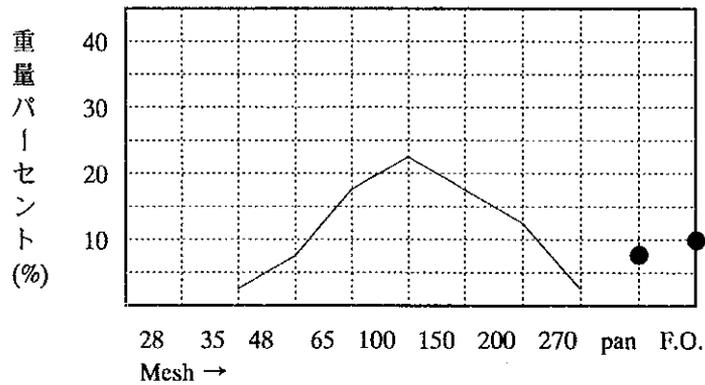
図 2.1.1 砂の粒土分布

- ・抗圧力が低い（管理目標  $0.63 \sim 0.89\text{kg/cm}^2$ 、調査結果  $0.77\text{kg/cm}^2$ ）、最低でも  $0.8\text{kg/cm}^2$  以上は必要。
- ・ホコリ（ドロ）が多い。2%位とのことであったが、調査結果では9%位であった。
- ・化学成分は鉄分が若干多い程度で、山砂としては良好と判断する。

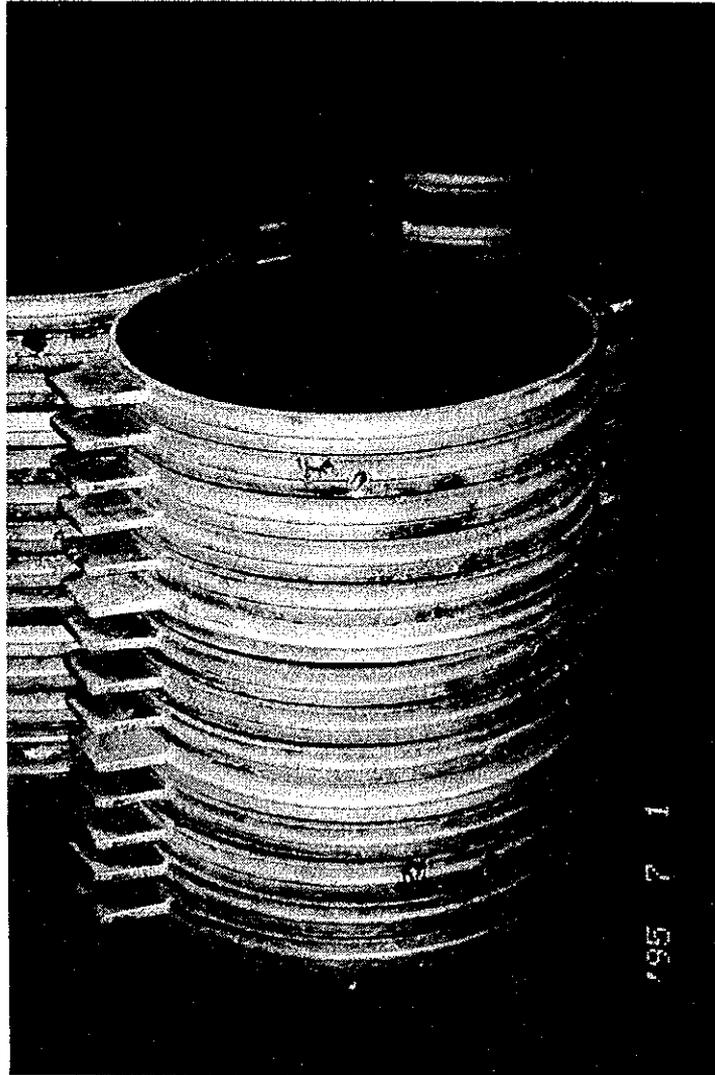
図 2.1.4 鑄型を積み上げたところ (14 段)

造型後積み重ねた状態での傾きが見られる。積んでいる台車が悪いのか、鑄枠が悪いのかを確認し、対策することが必要である。これは湯漏れ等の原因になるので注意が必要である。

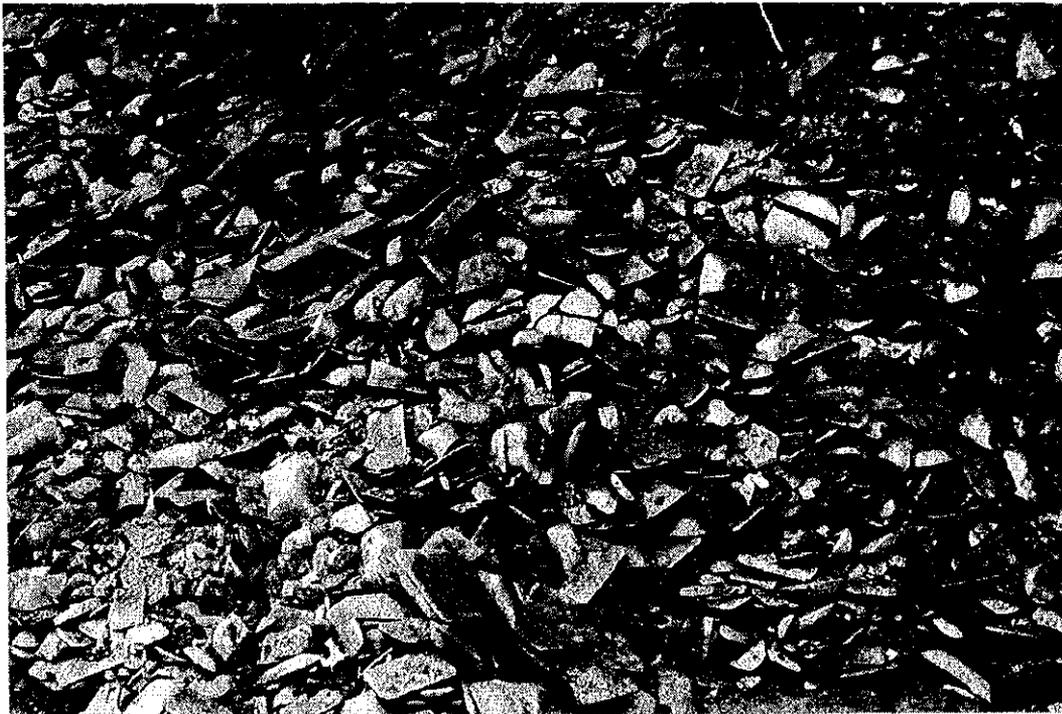
図 2.1.7 銑鉄置き場

銑鉄、ピストンリングの返し材の管理が非常に悪く、錆びたものをそのまま使っている。良い鑄物を作るためには、良質な原材料と、その管理が基本である。従って、錆びたものは使わない配慮が必要である。ピンホール等溶湯に起因する不良の大半はこれが原因と考えられる。（図 2.1.7、図 2.1.8 参照）

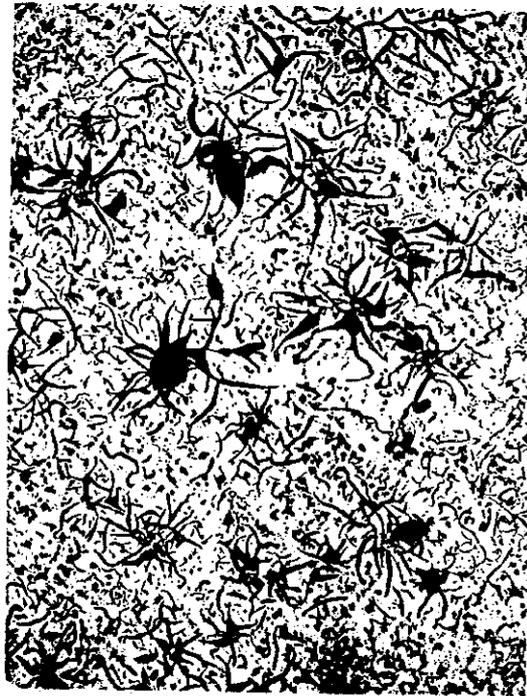
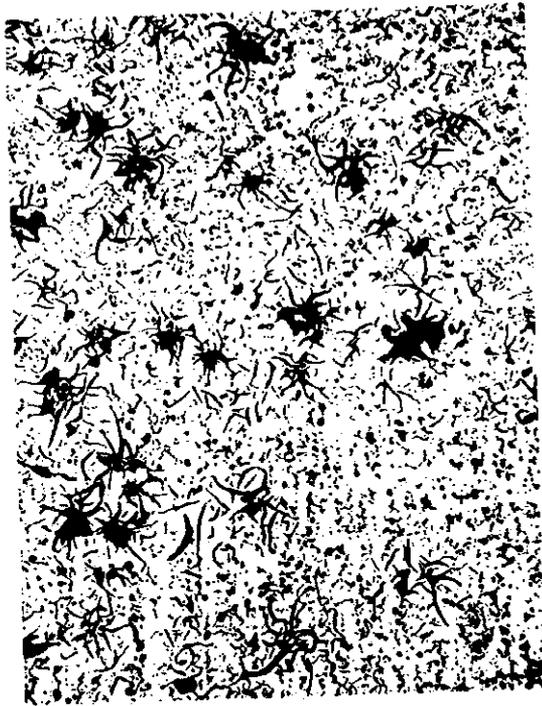
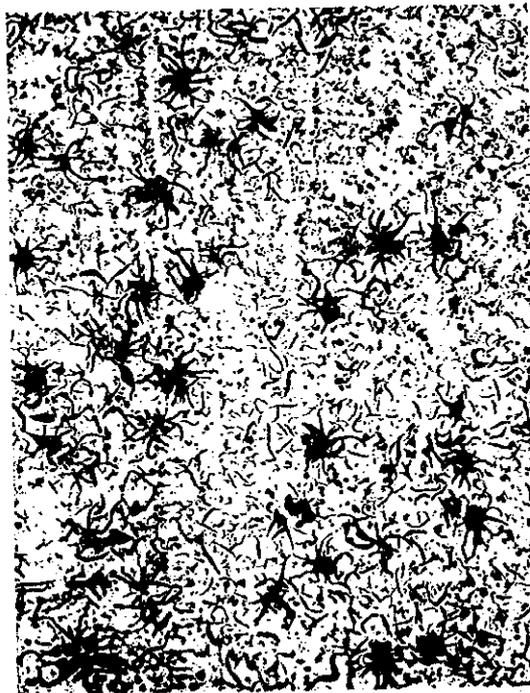
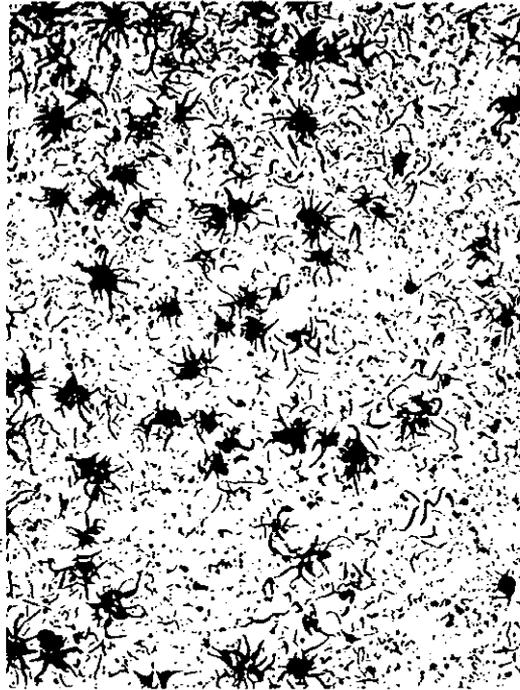
写真で見られるごとく、当工場のサンプルは黒鉛形状が大きくのびている。化学成分も、このサンプルは

T-C3.8 ~ 3.98% に対して 4.01%

Si2.7 ~ 2.9% に対して 2.91%

と高くなっている。鑄込み温度も低かったのではないかと考えられる。T-C、Si を目標の中心に入れるように管理し、鑄込み温度も管理すれば黒鉛形状はもっと細かくなり、ピストンリングの張力等も上ると考えられる。

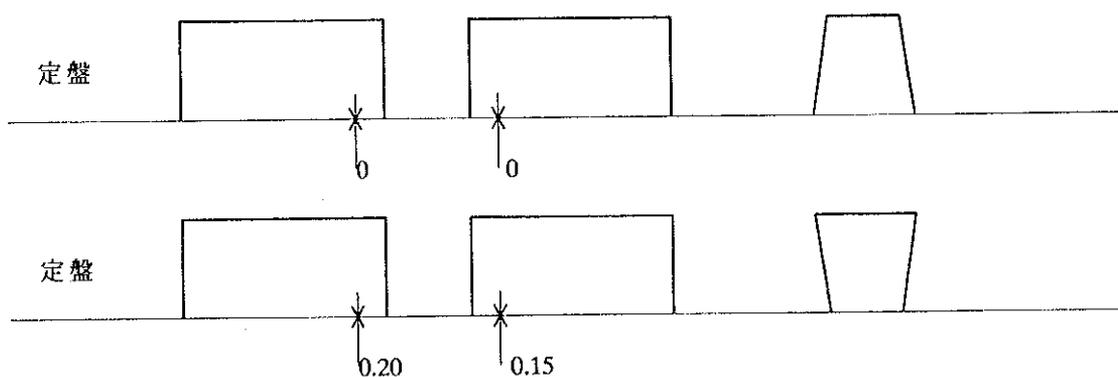
図 2.2.5 合口部切断後の歪測定

参考までに、熱処理前のリングを持ち帰って、合口部を切断して、歪の量を調べてみたが、加工上問題となるような不具合は発生しなかった。(図 2.2.5 参照)

熱処理をする目的がはっきりしていない。歪修正が目的なのか、または、金属組織の修正を目的としているのか、やっている人たちもよく分かっていない。ただ、従来からやっているのものでそのまま続けているということなので、目的を明確にした上で廃止の可否検討が必要と考える。

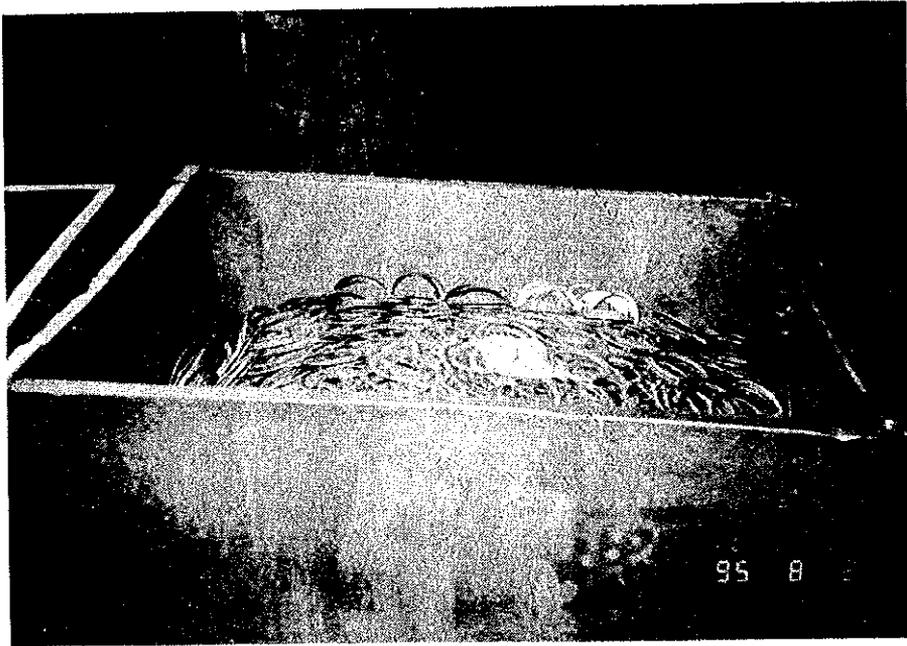
図 2.3.7 研削後のピストンリングの箱

両面研削盤で研削されたピストンリングが順序よく出てくるのに、これを箱に受けて混ぜてしまい積み変えたり整理し直したりしている。一回順序よく並べたら、それを崩さない工夫が必要である。

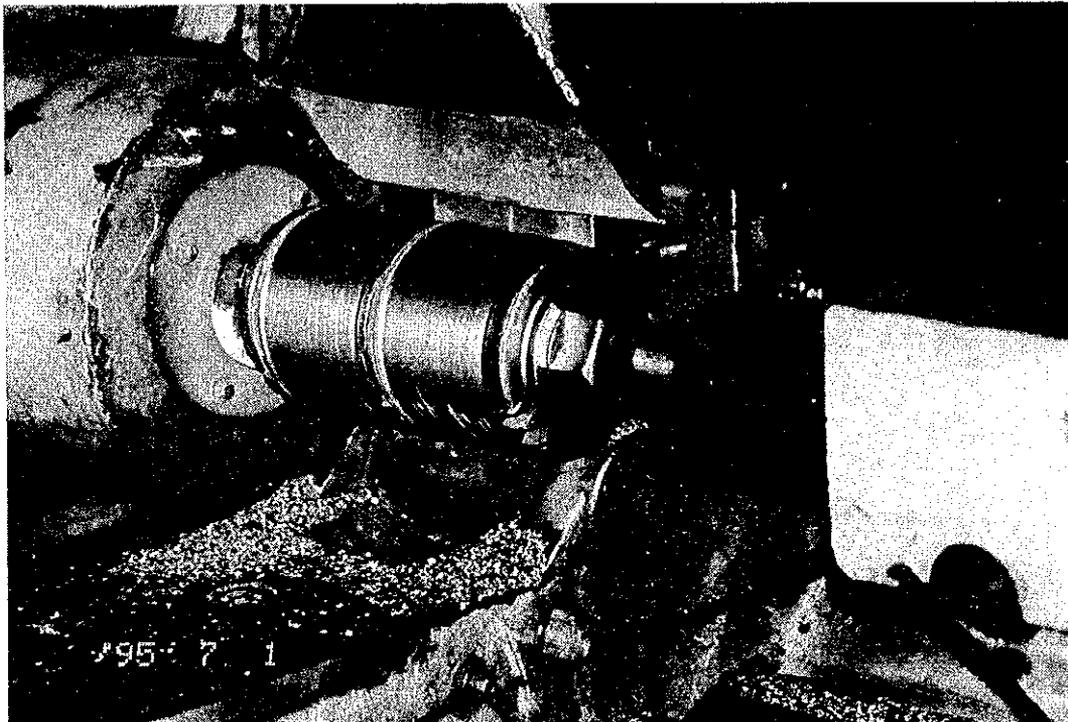
図 2.4.1 カム旋削（加工長の長さ 240mm）

カム旋盤の精度不良か刃物の振動があるように見える。カム外旋後のリングに「目とび」や「ビビリ」が時々発生するのではないかとと思われる。担当者との話では、「不具合はない。」とのことであるが、それにしては漏光不良が多すぎる。参考までに表 2.4.1 で当工場のカム旋盤のチェック基準と日本の工場の例を比較する。

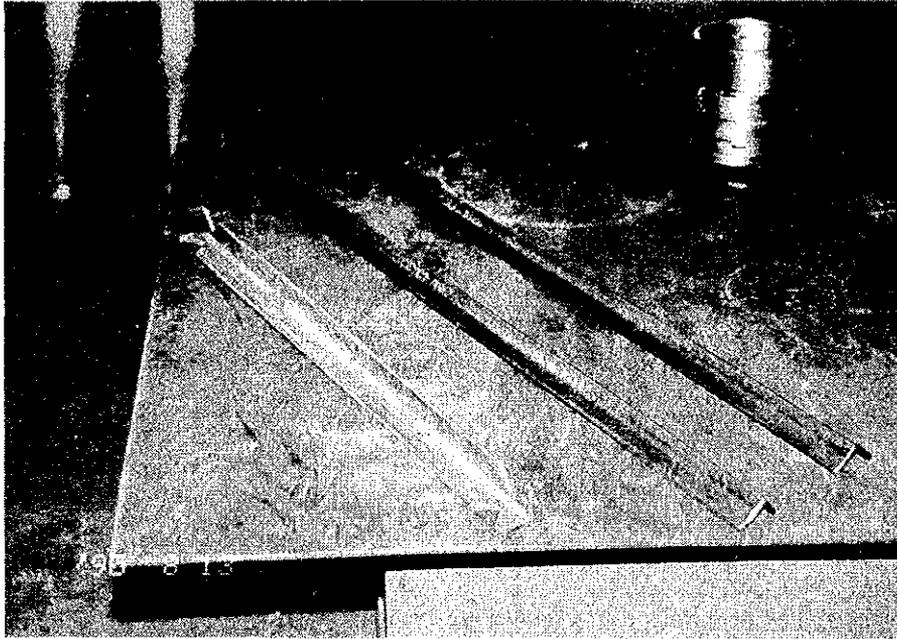
図 2.4.7 エル棒の例（1）

エル棒（ピストンリングの合口部をかける治具）等、治工具類もいろいろなものが使われている。出来るだけ統一することが必要。（図 2.4.7、図 2.4.8 参照）

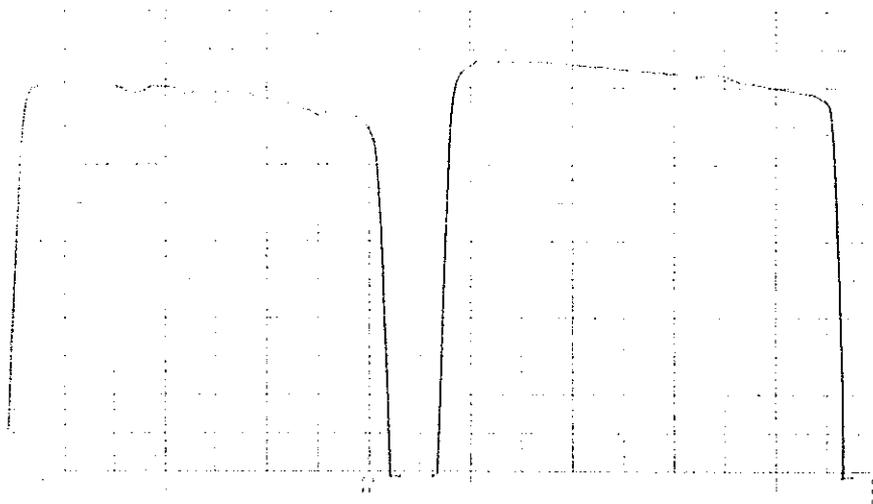
図 2.4.9 形状測定器による外面形状測定（倍率 縦×1,500、横×60）

クロムメッキ前の外周面取は、メッキをつけた状態で図面規格を満足し、しかもメッキ欠け等の不具合をおこさないような角度、寸法が必要である。そのためには、メッキ厚さ、図面の要求する角度等によって、面取の量や角度を変える必要があるのに、現在の設備はそれが行われていない。図 2.4.9、図 2.4.10、図 2.4.11、図 2.4.12 に日本へ持ち帰って調

べたメッキ前のリングの面取状況を示すが、この状態では、メッキ欠け等の不具合発生はおきやすいと考える。

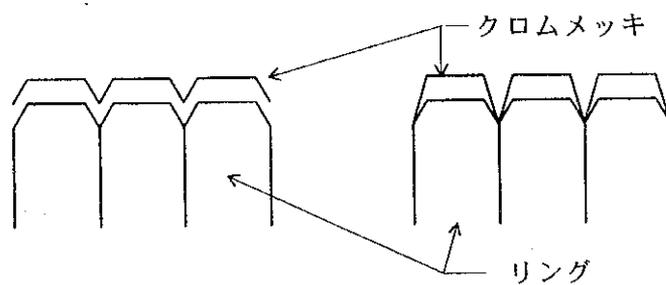
図 2.6.5 クロムメッキの改良

現在のクロムメッキは、図 2.6.5 の左側の図のような形でピストンリングの外周についているため、このままの状態では1本ずつ離れない。そこで外周研磨でクロムを削って離している。しかし、これはメッキ前の下地面取りの形状を変え、メッキ厚さのバラツキを少なくすることで右側の図のように改善することが出来、外周研磨をやめることが出来ると考える。

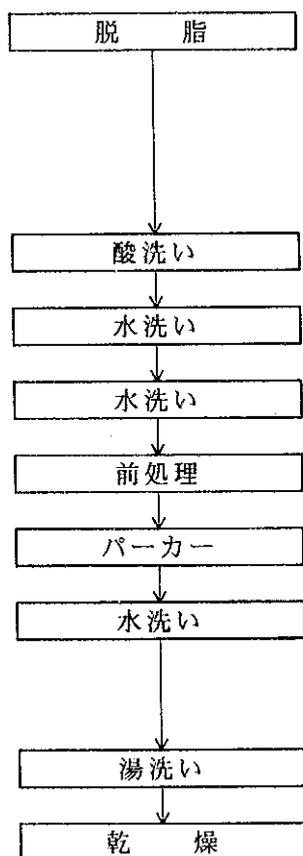
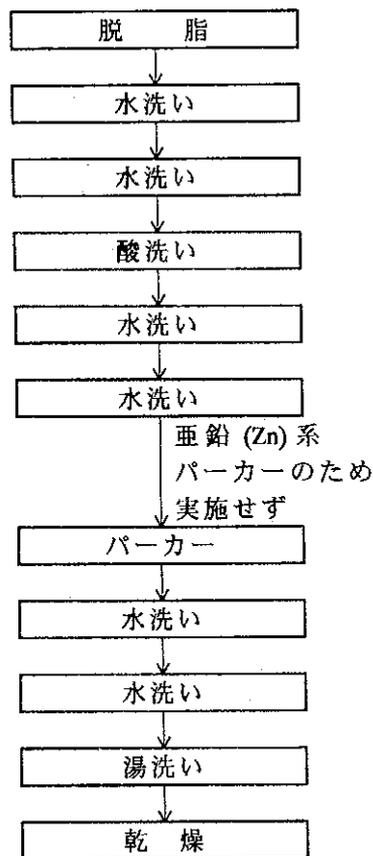
図 2.7.4 パーカーライジング工程比較

パーカーむらや墨落ち等の不具合の原因の一つが洗滌不十分と思われるので、参考までに、図 2.7.4 に日本の工場でのパーカーライジング工程の例を安慶工場と比較して示す。

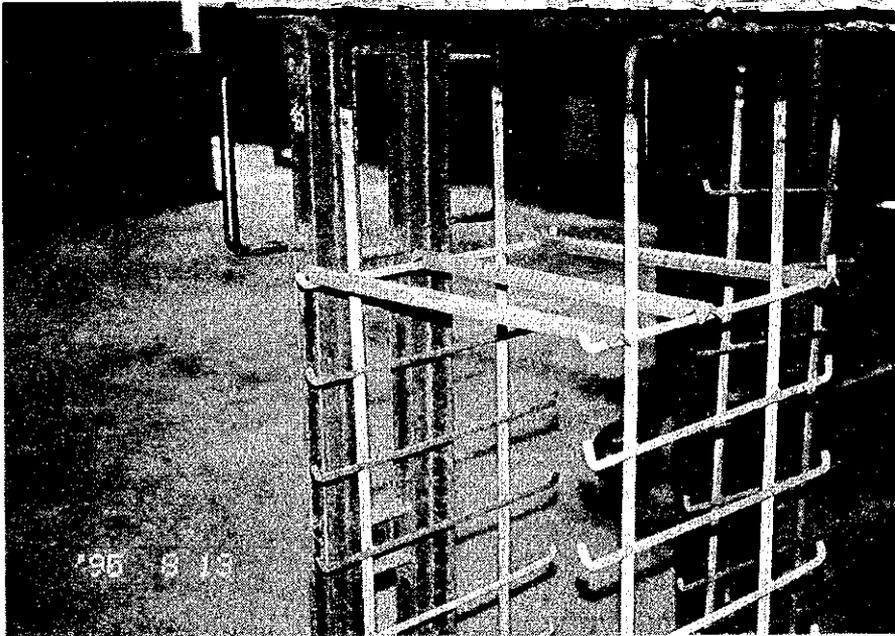
図 2.7.5 ラックにエル棒を掛けた状態

パーカーライジング作業は、ピストンリングを自由状態で治具（エル棒）に並べて掛け、これをラック (rack) にかけた状態でパーカー装置に搬入して行っているが、パーカー中にピストンリングが動いたりする危険性があり、不具合の原因となるので改善の必要がある。また、ラック等の治具類をもっと扱いやすくする工夫も必要と考える。
