6. 橋梁サイトの調査結果のまとめ

橋梁No.1 DUC KHE 橋

Basic Design Study
On
The Project for Reconstruction of Bridges In the Northern District
In
The Socialist Republic of Viet Nam

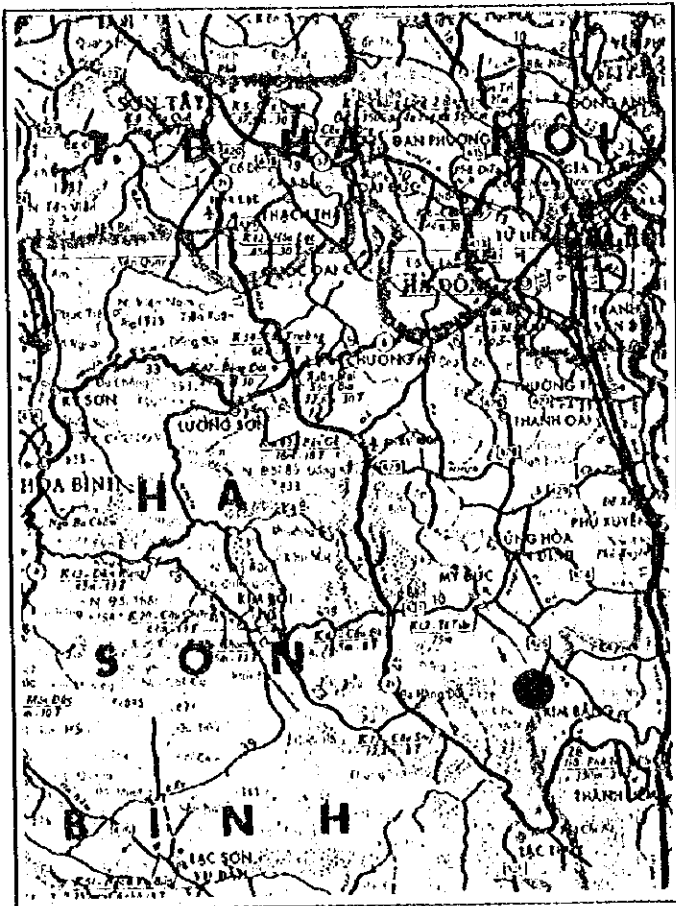
HA TAY州、MY DUCE郡 HUONG SON 村
 上部工 : ポンツーン利用、鋼板橋
 下部工 : 流出
 橋長 : 71.0m
 幅員 : -
 主要利用交通 : 人、自転車、バイク、小型自動車
 取付道路 : 良い(未舗装)

サイトまでのアクセス良好、河幅70~80mで300トンクラスの船舶が航行可。
 現在は、人のみが通行可能なポンツーン使用の仮橋。
 ポンツーン橋は1970年から使用。作業用船のサイトまでの航行問題なく、クレーン船による架設可。
 水深3m、流速0.5m/秒程度。H、W、Lは現水位より約1m。
 骨材等はホアビン省よりトラック運搬(約30km)

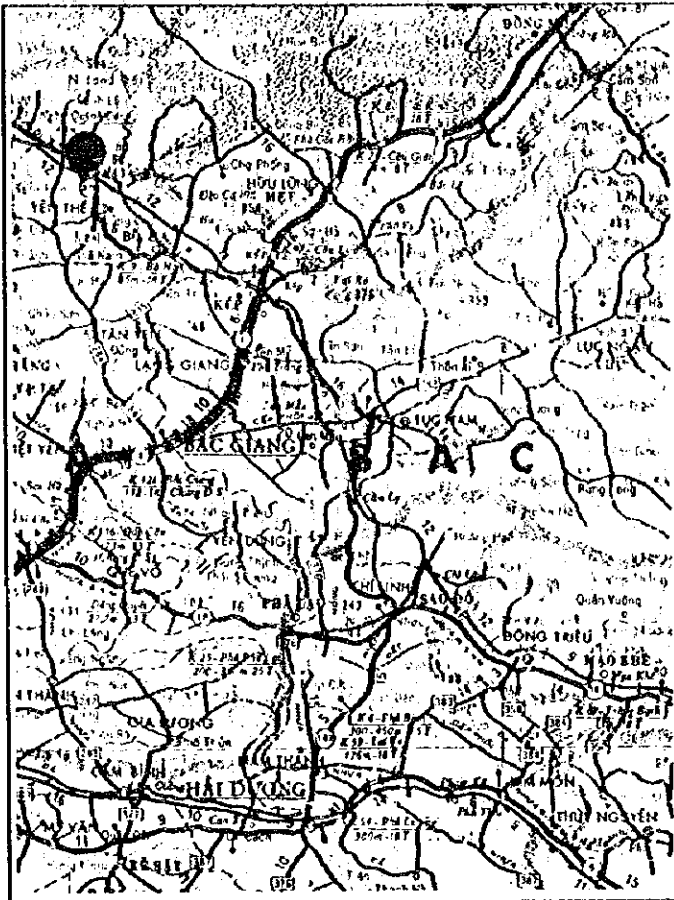
橋梁No 4 DONG VUONG 橋

HA BAC州、YEN THE郡 DONG VUONG 村
 上部工 : 仮竹橋(乾期)、渡し船(雨期)
 下部工 : -
 橋長 : 河幅30m
 幅員 : -
 主要利用交通 : 自転車、バイク、人
 取付道路 : 良い(未舗装)

ハノイからサイトまで約3時間。架橋地点の手前約500mの小川(L=20m)により、雨期での車両通行不可能。
 現況は橋梁を計画して着工し、右岸の橋台まで造って資金難で中止した状況にある。
 乾期には、迂回路として竹橋が使用されているが、雨期には渡し船が使用される。
 仮設用地の問題はなし。地盤は段丘堆積物で砂利混じりの良好なもの。
 現道の高さは河床から約10m。

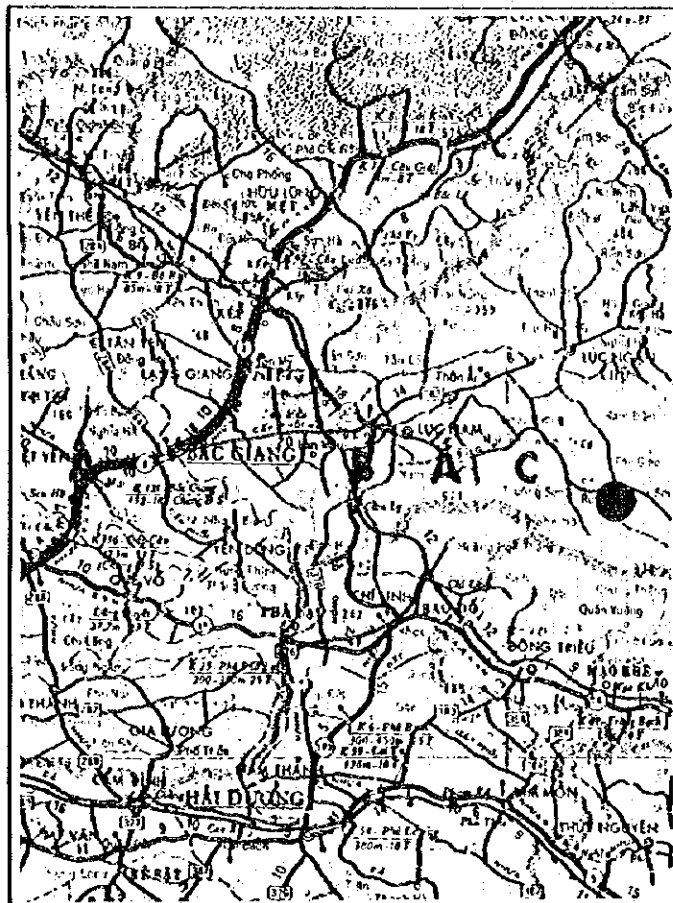
橋梁No5 DONG DINH 橋

- 上部工 : -
- 下部工 : -
- 橋長 : 河幅60m
- 幅員 : -
- 主要利用交通 : 人、バイク、小型車
- 取付道路 : 悪い(未舗装)

BAC GIANGより途中ルク・ナム河をフェリーで渡河し、サイトまで約2時間を要する。途中約2kmの悪路があり、雨期、乾期に拘わらず車両通行が困難。現地は現在橋もなく、車両は乾期のみ渡河可能。人は雨期には少し上流の堰の上を渡っているが、増水期には全面的通行不可。サイトは山に囲まれた盆地。河床は沖積層で玉石を多く含み、砂質土が主体。周囲は硬質な堆積物。仮設用地は周辺に取得可。

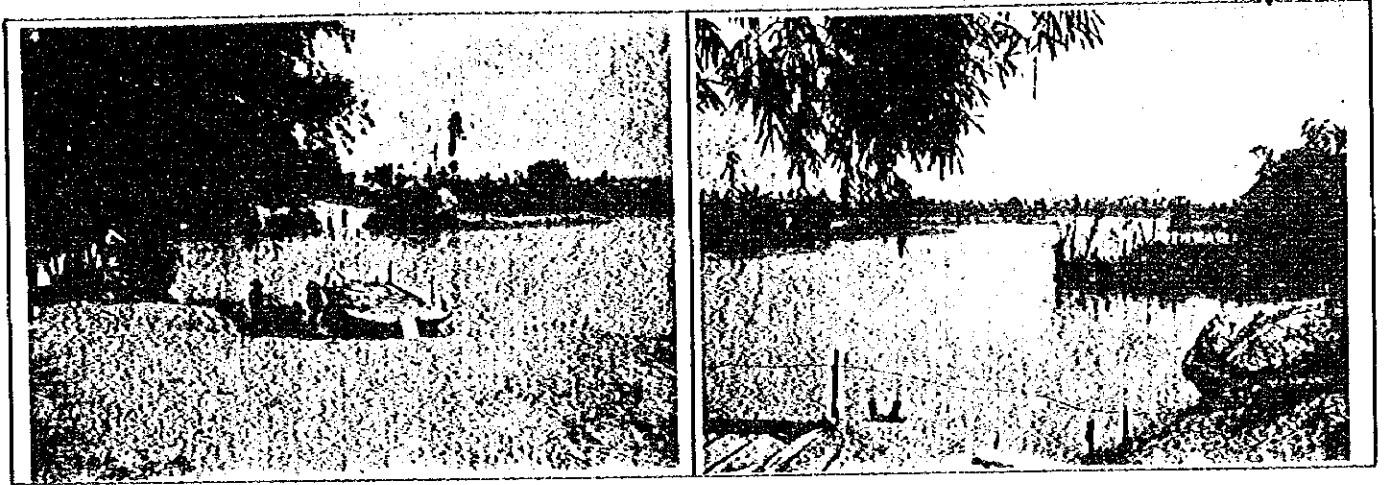
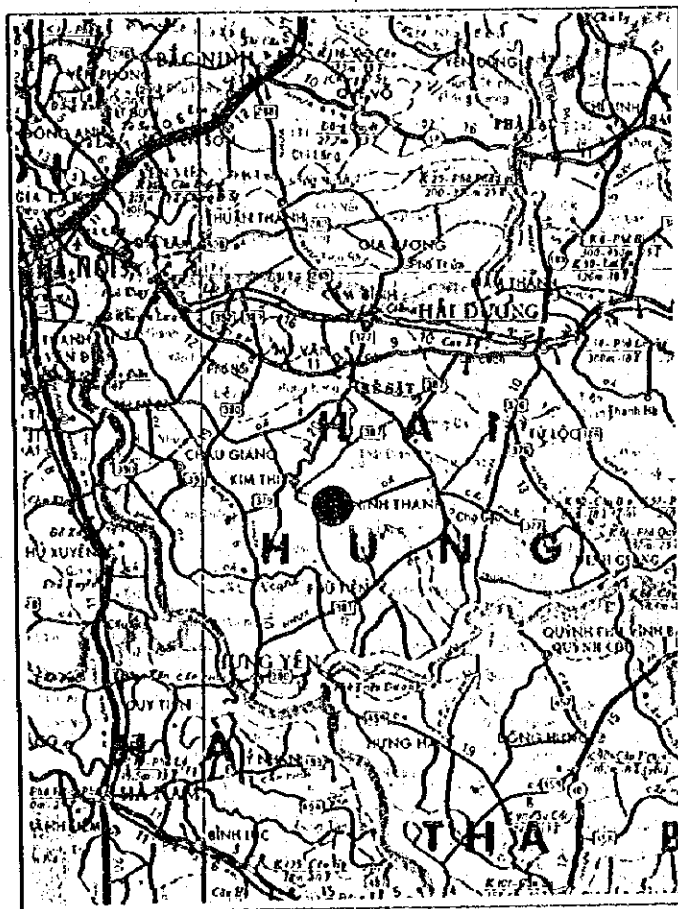
橋梁No.6 TU O 橋

- 上部工 : 流失、渡し舟
- 下部工 : -
- 橋長 : -
- 幅員 : -
- 主要利用交通 : 人、自転車、バイク
- 取付道路 : 砕石道路 (幅員3m)

橋梁予定地は現在、渡し舟で処理している。
 工事予定地へのアクセスは両サイドとも最大5トン車程度の通行は可能だが、
 路面の状況は最悪で、降雨後はアクセス困難。
 39Dは現在改修中、20は改修計画(1996)あり。
 河川を利用した資機材運搬が有利、最大100トンの船舶航行可。
 竹材(Kim Mon地区)、砂(Chilinh地区)より採取可。

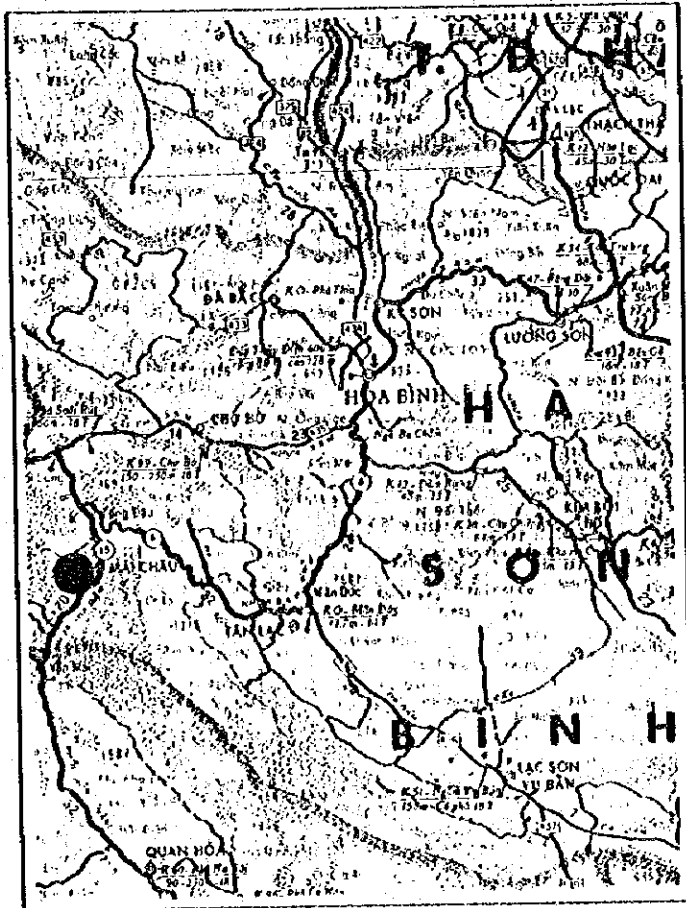
橋梁No11 LAC 橋

上部工 : 木橋

下部工 : 石積み

橋梁の建設が決定すれば、速やかに取付道路の改修に着工する予定がある。
 サイトは幅10m程度の蛇行した河川 (護岸浸食の恐れあり)。
 地盤な粘土質の堆積土。

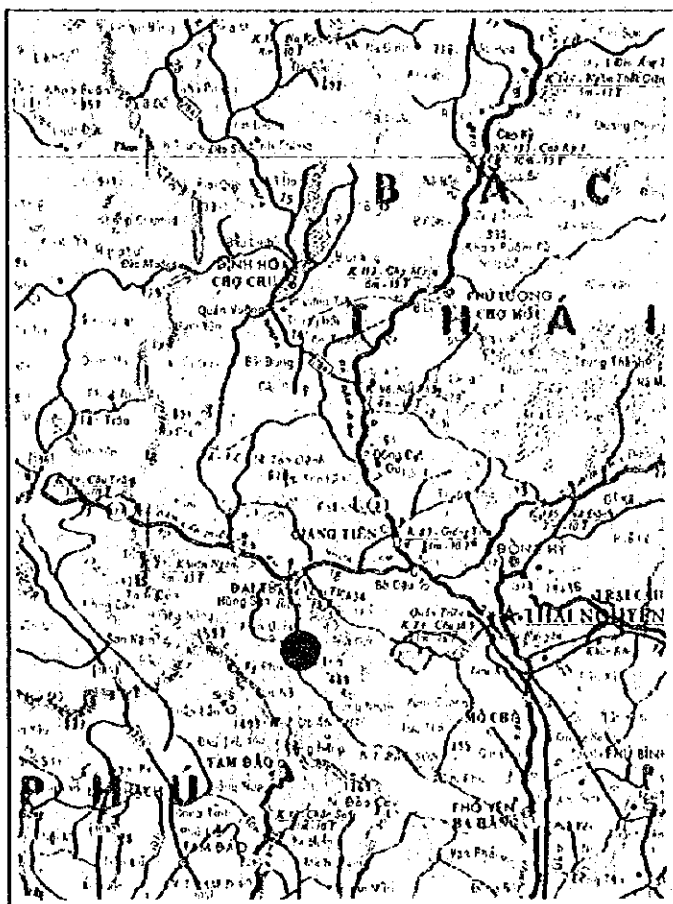
橋梁No13 KY PHU 橋

- 上部工 : 半分破損仮木橋
- 下部工 : 石積み
- 橋長 : 26.5m
- 幅員 : 1.5m
- 主要利用交通 : 人、自転車
- 取付道路 : 幅5m (未舗装)

Song Dong、Dai Tuを経由してDai Tuから約8kmの地点。
 アクセスは問題なし。
 コンクリートの橋が洗掘破壊し、一部竹橋を架けてバイク、人のみ通行。自動車は1km下流側の浅瀬を渡る。
 週5日の市が開かれる。
 周辺は農村の集落。
 河床は玉石混じりの砂質土。

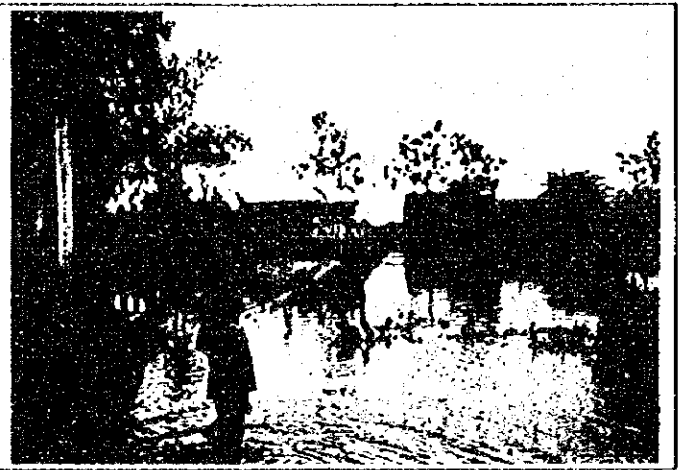
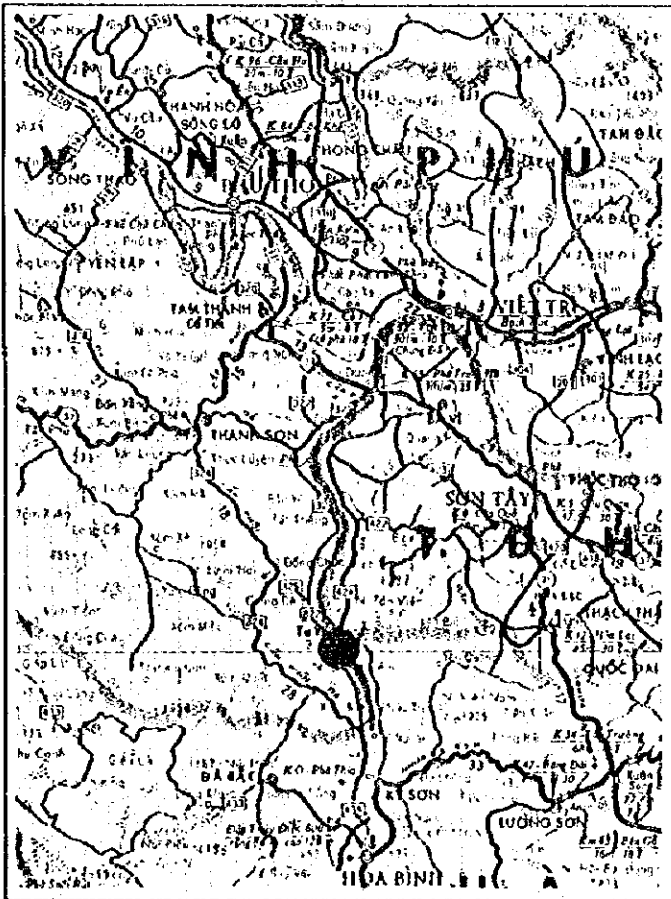
橋梁No.15 LUONG NHA 橋

VINH PHIEU州、THANH SON郡 LUONG NHA/TU VU 村
 上部工 : プレートガータ (コンクリート床版)
 下部工 : H鋼によるパイルベント式
 橋長 : 41.5m (丸太橋を含めると70m)
 幅員 : 2.5m
 主要利用交通 : 人、自転車、小型車
 取付道路 : 良い (未舗装)

ハノイを出発後、Viet Thiを経由、サイトまで4時間を要する。途中のアクセスは未舗装の1車線道路 (雨期には難渋する)。
 現橋は取付部が破損して兩岸部分は丸太橋で現橋と接続しており、橋脚も湾曲しており、人、バイクのみ通行可。
 周辺は山とDA川に囲まれた地域。DA川は紅河の支流 (幅200m以上) で資機材は河川を利用可。地盤はDA川の体積土 (粘土質)。
 周辺には電気なし。増水期と渇水期の水位差は約5mで、最大水位は、現橋床版近くまでくる。8月の洪水により上部工は流出。

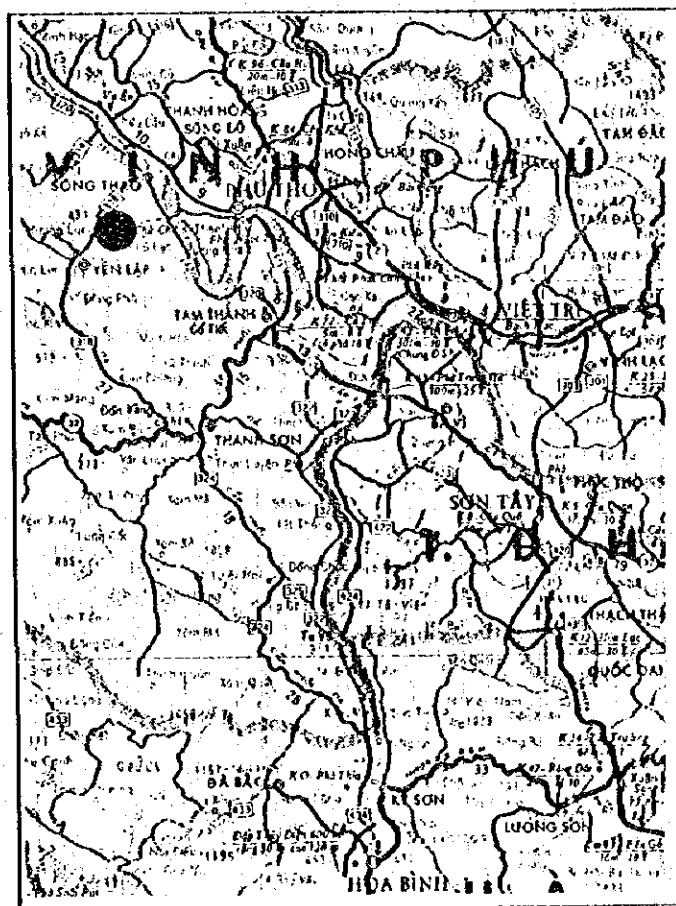
橋梁No.16 SUONG 橋

- 上部工 : 仮竹橋
- 下部工 : -
- 橋長 : 42.5m
- 幅員 : 1.5m
- 主要利用交通 : 人、自転車
- 取付道路 : 良い (未舗装)

アクセスは10トン車程度の通行が可能だが雨期には難渋する (未舗装)。本橋の旧橋は米軍の爆撃で破損、現橋は竹橋で、人、単車のみ通行し、雨期には増水のため通行不可。周囲は山に囲まれた田園。地盤は粘性土の堆積であるが、上流では一部岩が露出しているため比較的浅い支持地盤が確保可。架設位置は、上流の旧橋位置が適切。

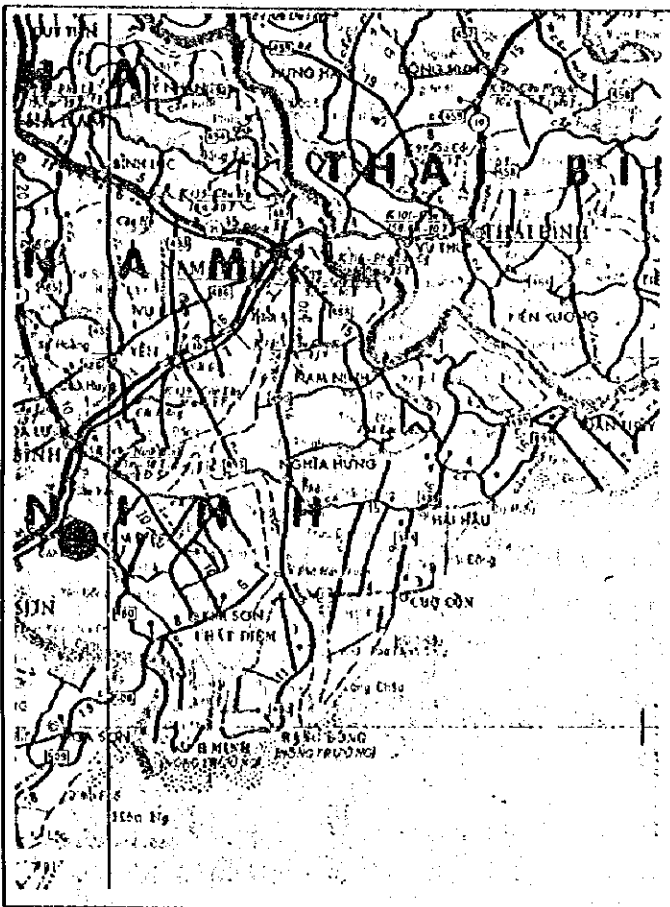
橋梁No.17 TEN THO 橋

| 既設橋現況 | その他 |
|--|--|
| <p>NINH BINH州、YEN MO郡、YEN HOA村</p> <p>上部工 : コンクリート橋 (大坂)</p> <p>下部工 : パイルベント</p> <p>橋長 : 28.0m</p> <p>幅員 : 2.6m</p> <p>主要利用交通 : バイク、自転車、人</p> <p>取付道路 : 59B良好、59Bからのアクセスは砂利道 (幅2.6m) だが路面状況は良。</p> | <p>デルタ内の田園を通る道路。59Bは大型車の通行にも問題なし。木道より橋までは幅3m程度の道で、橋までの距離は200m程度あり。</p> <p>現橋はコンクリート橋 (20年前施工)、かなり痛みが激しいため、車両通行止め。</p> <p>1994年の洪水の際、取付道路は水没。</p> |

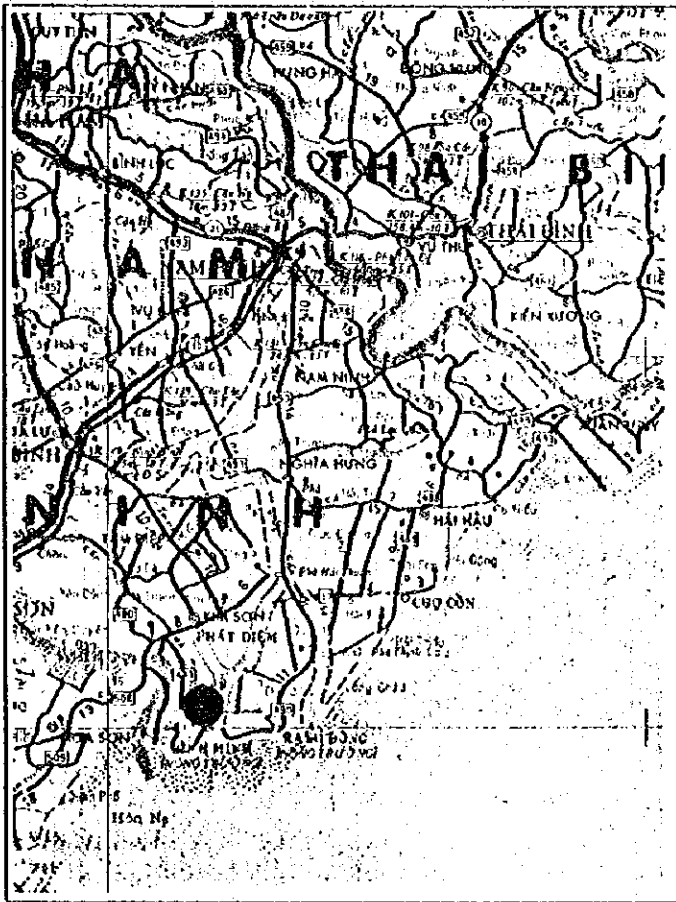
橋梁No.18 HOANH TRUC 橋

- 上部工 : 板竹橋
- 下部工 : 石積み、コンクリート
- 橋長 : 27.7m
- 幅員 : 0.6m
- 主要利用交通 : 人、自転車
- 取付道路 : 未舗装

サイトの周辺は典型的なデルタ地帯の様相。
 サイトまでのアクセスは路面は悪いが通行に支障はない(1996年改修の予定)。
 幅45mの運河に架かる橋であったが、破壊されて現在は竹橋で、人のみ通行が可能。
 周辺は泥土の堆積であり骨材、砂の採取は困難。架設用地は取りにくいだが教会の横が可。現在の水深は1.5m程度。
 水運による資機材の運搬が適切。
 THANH HOA~NINH BINH~NAM HAの3州を海ぎわて結ぶ路線。

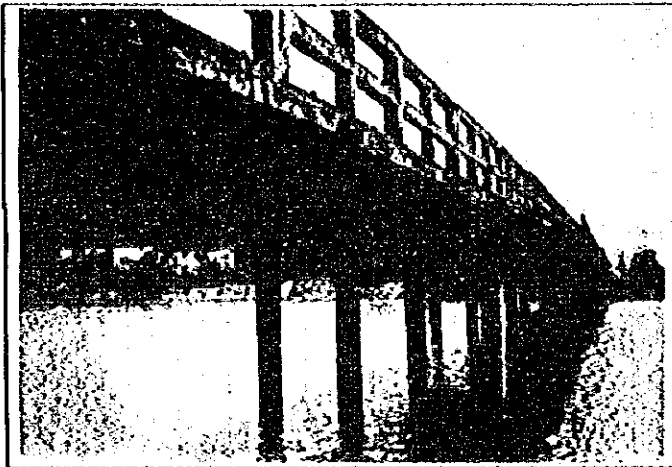
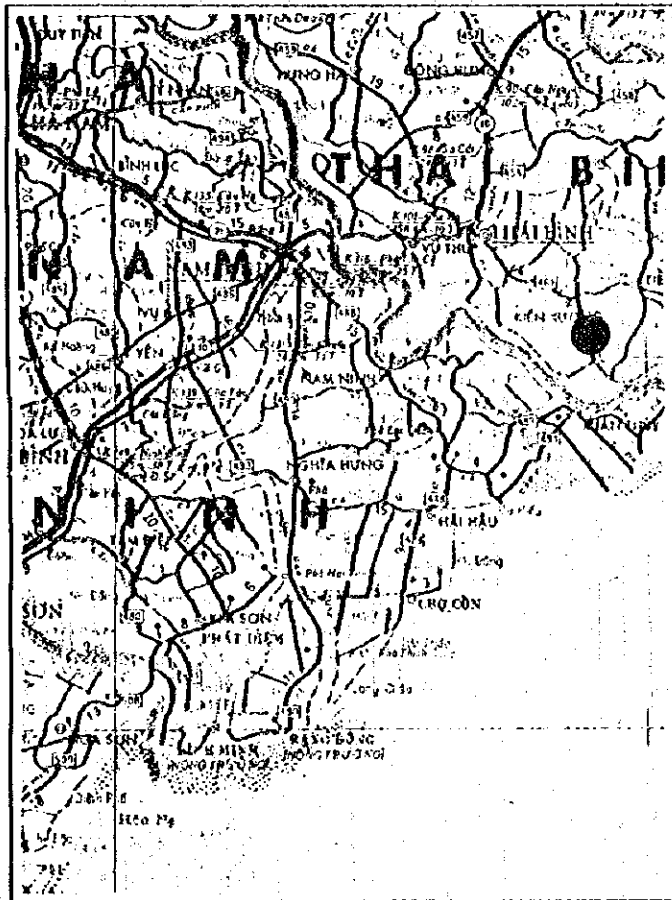
橋梁No.20 DONG QUACH 橋

THAI BINH州、TIEN HAI郡、TAY PHONG 村
 上部工 : コンクリート床版、H形鋼
 下部工 : コンクリートパイルベント
 橋長 : 70.5m
 幅員 : 4.1m
 主要利用交通 : 中・大型自動車 (5トンの荷重制限あり)
 取付道路 : 簡易アスファルト舗装

途中のアクセスは良好だが2ヶ所の橋が5トン位の制限がある。
 現橋はH桁を使用しているが、かなり腐食が進んでいる。床版もかなり破損している。
 LAN川は20~25トン程度の船舶が航行。周辺は田舎が広がり、地盤は紅河の堆積土。
 新橋は現橋の下流約50mに計画されている。

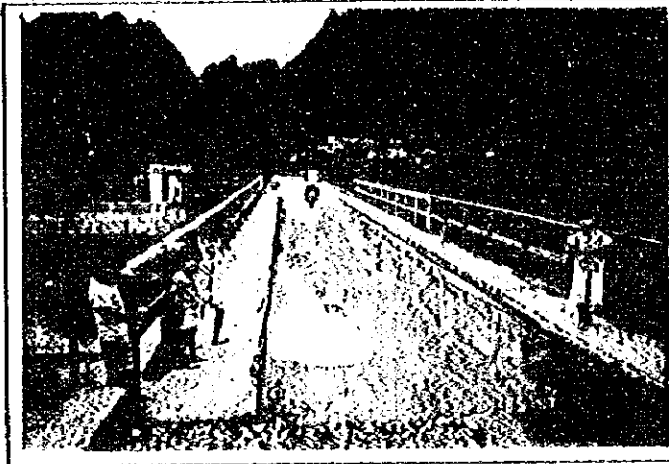
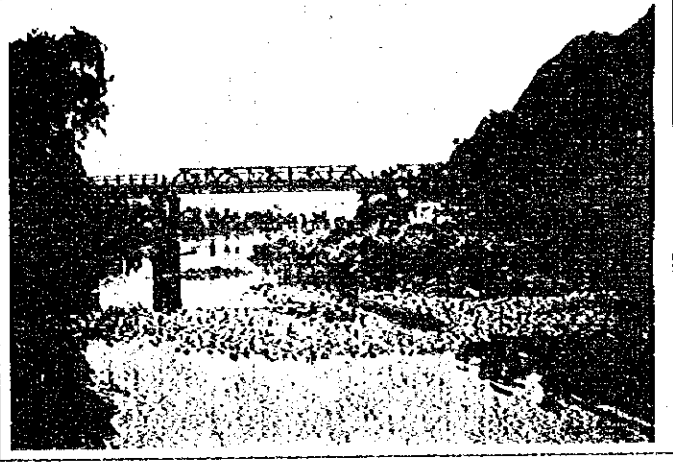
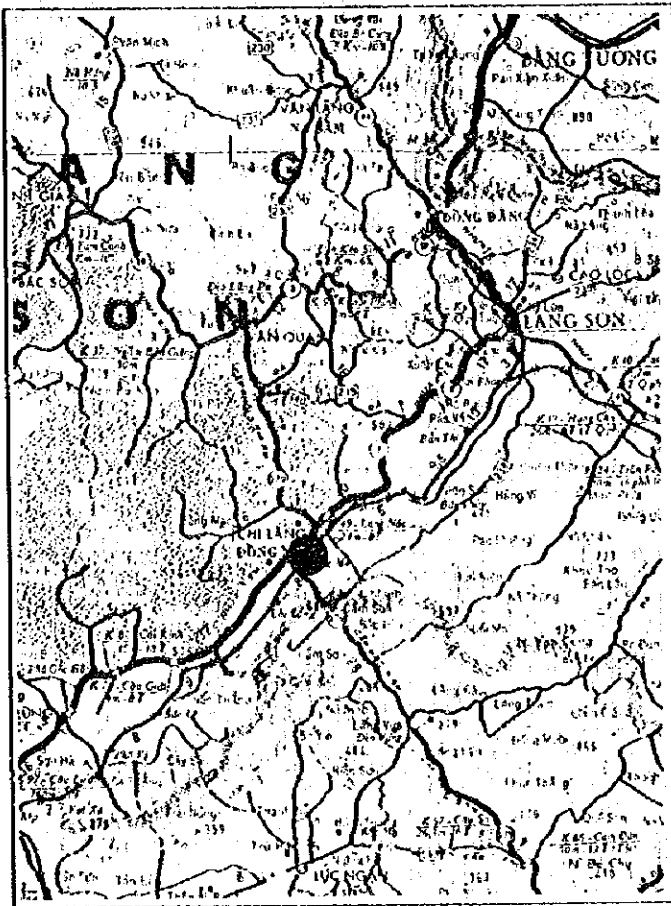
橋梁No21 DONG MO 橋

- 上部工 : RC橋
- 下部工 : 石積み
- 橋長 : 64.3m
- 幅員 : 5.0m
- 主要利用交通 : 普通自動車
- 取付道路 : 良い (簡易アスファルト舗装)

国道1号線をLang Sonへ向かう途中にあるDong Mo地区の町中にある橋。コンクリート橋として建設されたが、記録的な増水により破壊、補修して使用しているが、痛みが激しい。現在、車両の通行は控えている。例年周囲の畑は冠水する(4~5mアップ)。河床は玉石混じり砂利。仮設用地に雑草がある。

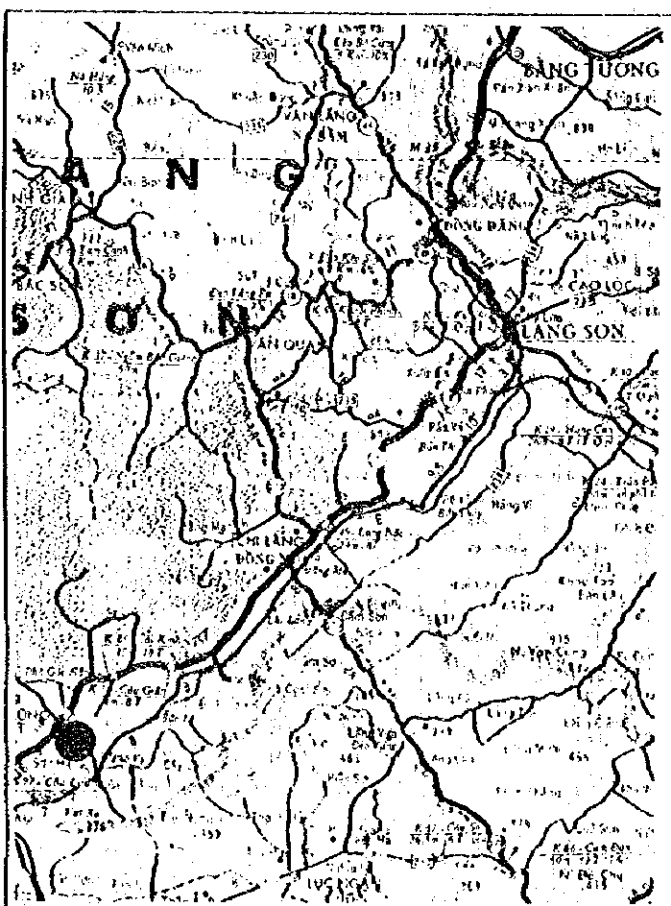
橋梁No.22 NAO HOA 橋

| 既設橋現況 | その他 |
|---|---|
| <p>LANG SON州、HUU LUNG郡、SON HA/HO SON 村</p> <p>上部工 : 人力、フェリー</p> <p>下部工 : -</p> <p>橋長 : 80.0m</p> <p>幅員 : -</p> <p>主要利用交通 : 人、自転車 自動車 (Max. 13トン)</p> <p>取付道路 : 良い (未舗装)</p> | <p>国道1号線よりサイトまで13kmの地点。 アクセス問題なし。</p> <p>現在、橋はなく人力フェリーで渡河。サイトを含め近辺は砂採取が盛んでフェリー位置で砂の陸上げを行なっている。</p> <p>仮設用地は周辺に取得可。</p> <p>フェリーの下流側50mが架橋位置。</p> <p>取付道路の建設が必要 (約400m程)。</p> |

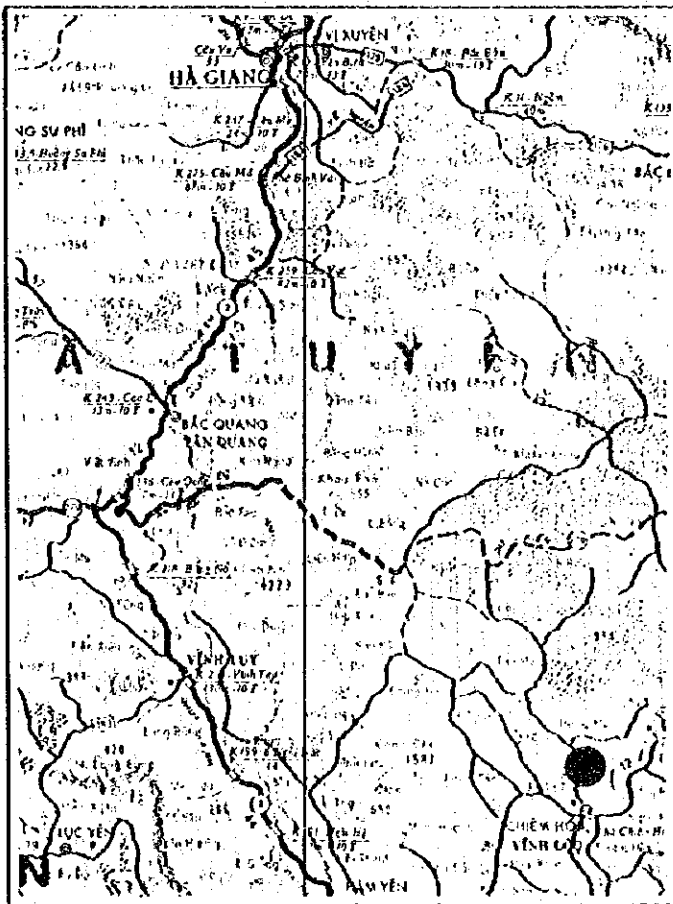
橋梁No23 QUANG 橋

下部工 : 流失

河床は、玉石混じりで近辺では砂の採取を行なっている。架橋地点は郡都チェンホアより6kmの位置、洪水期は現水位(水深2.0m程度)より3m程度上昇する。フェリー廃船と稼働可能なフェリーにより交通を処理。

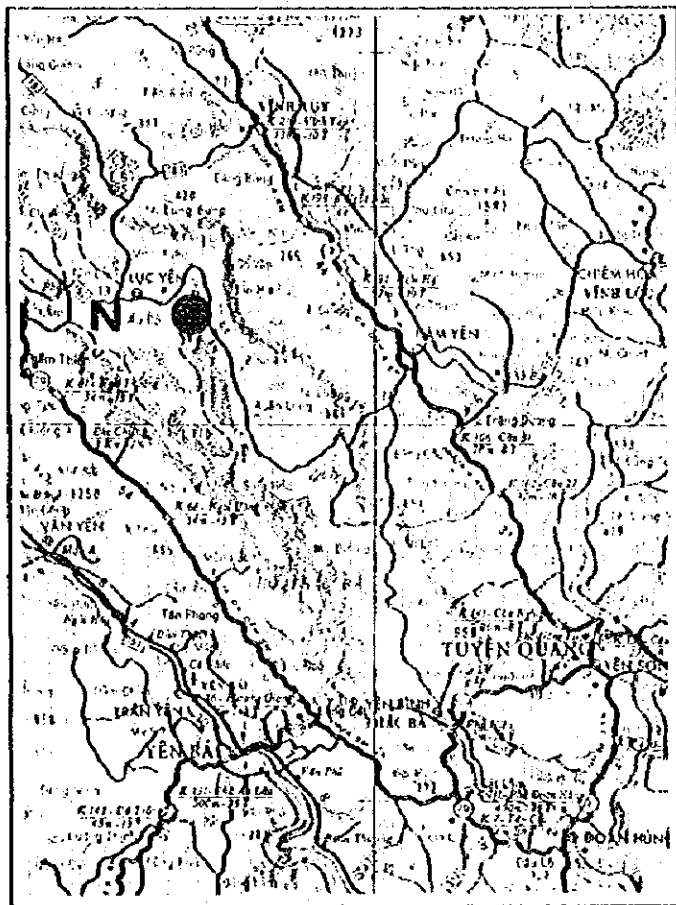
橋梁No25 LANH 橋

Luc Yen地区よりサイトまで5km。1車線の無舗装道路で路面最悪、降雨後は利用困難。田圃に囲まれた幅15m程度の川で他に何もなし。河床は玉石状のものが散在する比較的しっかりしたもので、直接基礎が可能。住民は川に車を乗り入れて渡河している。

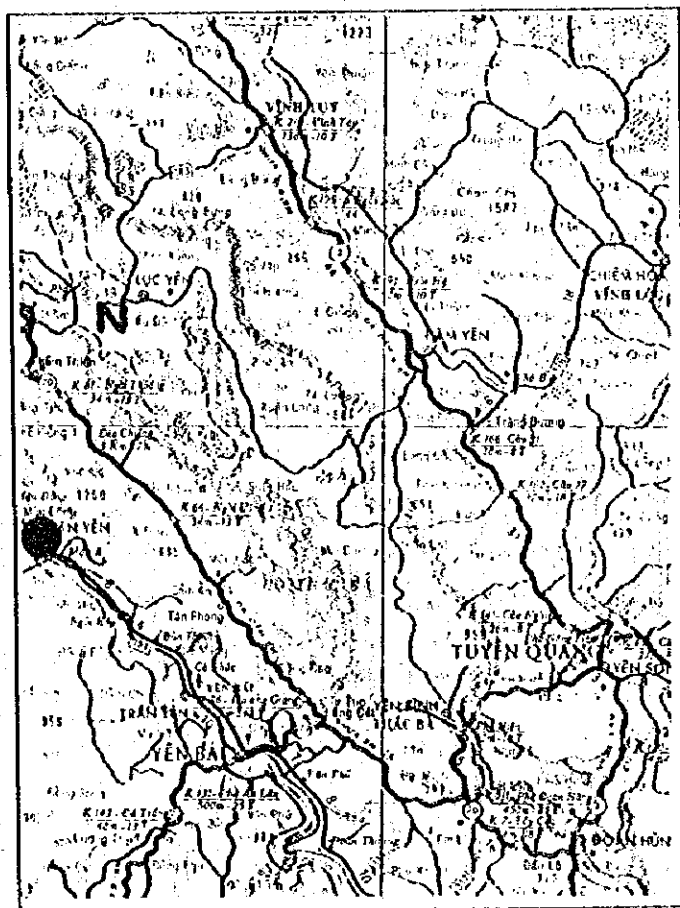
橋梁No26 B A I 橋

上部工 : 流出

洪水期には現水位より3mは上昇し、周囲は冠水。

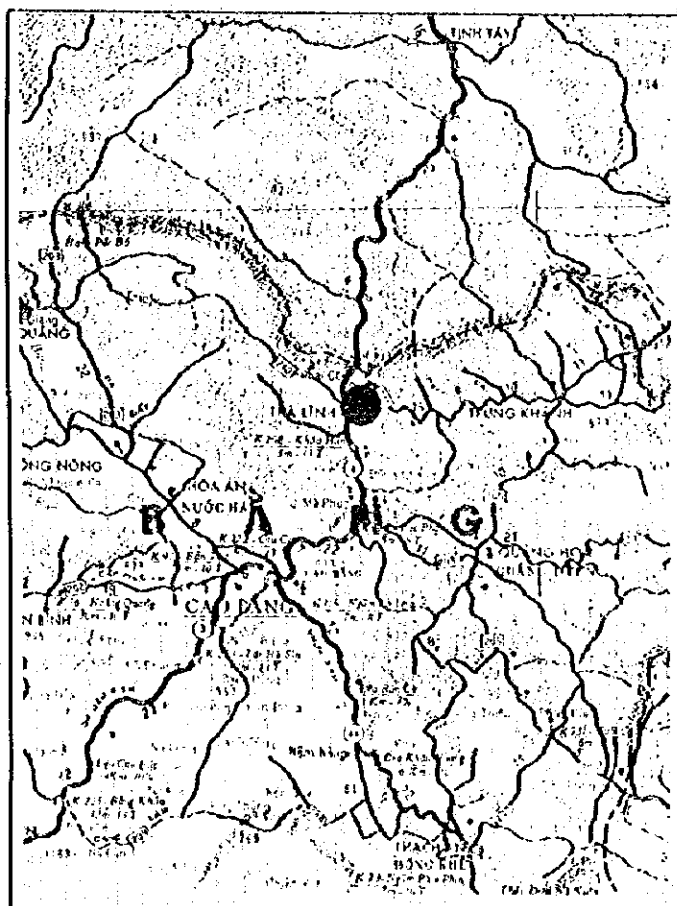
橋梁No27 PHO TRA LINH 橋

- 上部工 : 木製橋(歩道橋)および橋越橋
- 下部工 : 石積み
- 橋長 : 29.7m
- 幅員 : 1.5m
- 主要利用交通 : 人、自転車、バイク
- 取付道路 : 砂利道

CAO BANG州都からサイトの町Tra Linhまで車で約1時間。
 サイトは町の中心。中国の国境まで約3km。
 アクセス問題なし。
 現橋の橋越橋は増水期に車両通行不可。人、単車は木製橋高さ4.0mを通行。
 旧橋は1979年中越戦争時に破壊。
 竹材は近辺の山より容易に供給可。
 冬期は4~5℃になる。

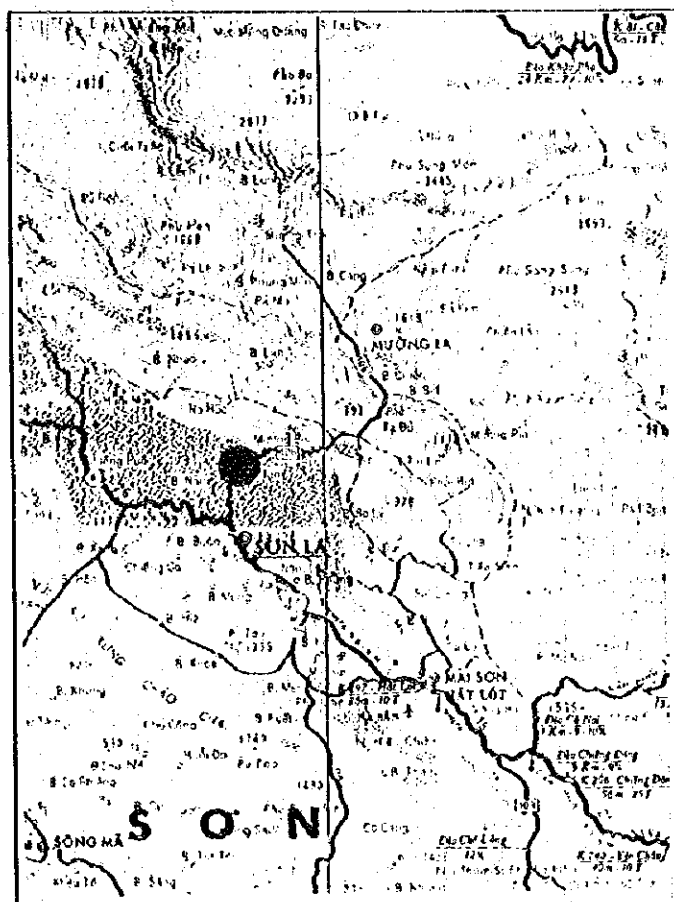
橋梁No29 BAN AI 橋

- 上部工 : H鋼、木製床桁
- 下部工 : 石積み
- 橋長 : 10.5m
- 幅員 : 4.0m
- 主要利用交通 : 自転車、バイク、中・大型自動車
- 取付道路 : 未舗装 (幅員5m)

Son Laの街よりサイトまで8km (R106)。
 アクセスは、ところにより狭く離合困難。
 洪水位が橋面近くに達することもある。
 現在の基礎の保守状況は良好で、再利用が可能。
 R106の重量制限は8t。

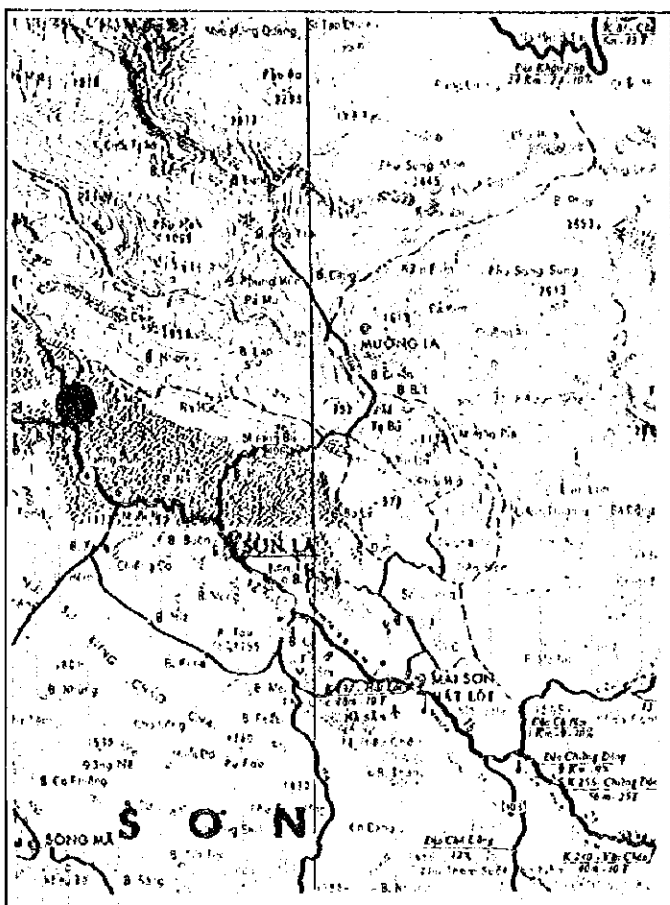
橋梁No.30 BAN HINH 橋

| 既設橋現況 | その他 |
|--|--|
| <p>SON LA州、THUAN CHAU郡、TONG CO村</p> <p>上部工 : 鋼、木製床版</p> <p>下部工 : 石積み</p> <p>橋長 : 13.2m</p> <p>幅員 : 2.9m</p> <p>主要利用交通 : 自転車、バイク、小・中型自動車</p> <p>取付道路 : 未舗装 (幅員5m)</p> | <p>国道6号より分岐して2km。</p> <p>サイトは、両側を山に囲まれた狭い場所。</p> <p>路面状態は良。</p> <p>河床には岩が露出しており、直接基礎が可能。</p> <p>既存の下部工を補修して再利用が可能。</p> |

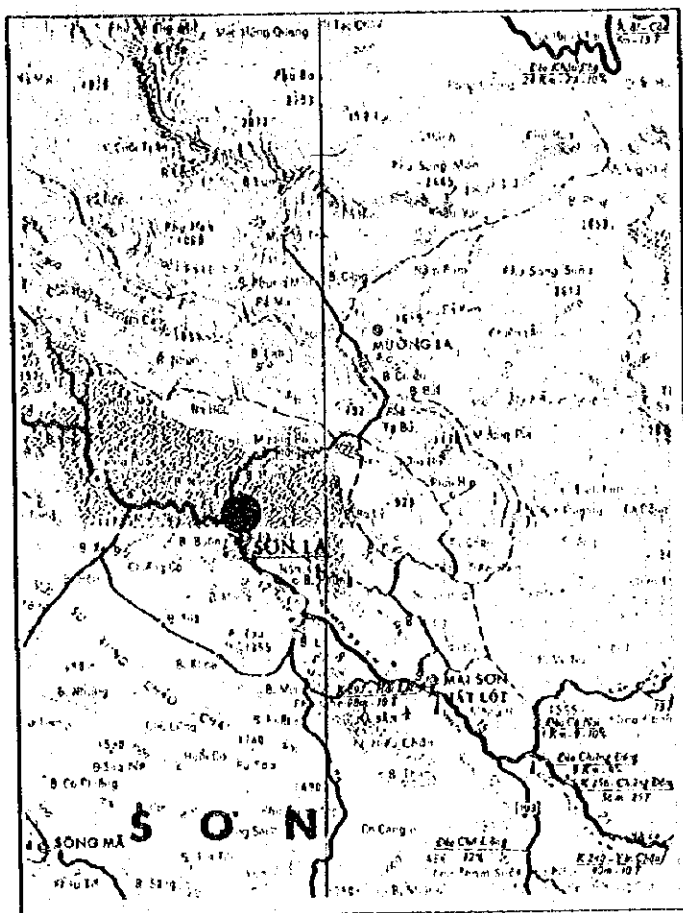
橋梁No31 TONG PANH 橋

- 上部工 : 鋼、木製床版
- 下部工 : コンクリート
- 橋長 : 23.8m
- 幅員 : 3.7m
- 主要利用交通 : 人、自転車、バイク
- 取付道路 : 未舗装 (W=5.0m)

現橋は1991年の洪水により破損。
 川を隔てた奥地に6ヶ村があり、本橋が唯一のアクセスとなっている。
 旧橋は橋台背面の洗刷によって破壊された模様であり、新橋の建設に際してはこの点に十分配慮する必要あり。
 サイトは谷底平野の中央部であり、未固結の粘土質堆積物が分布。

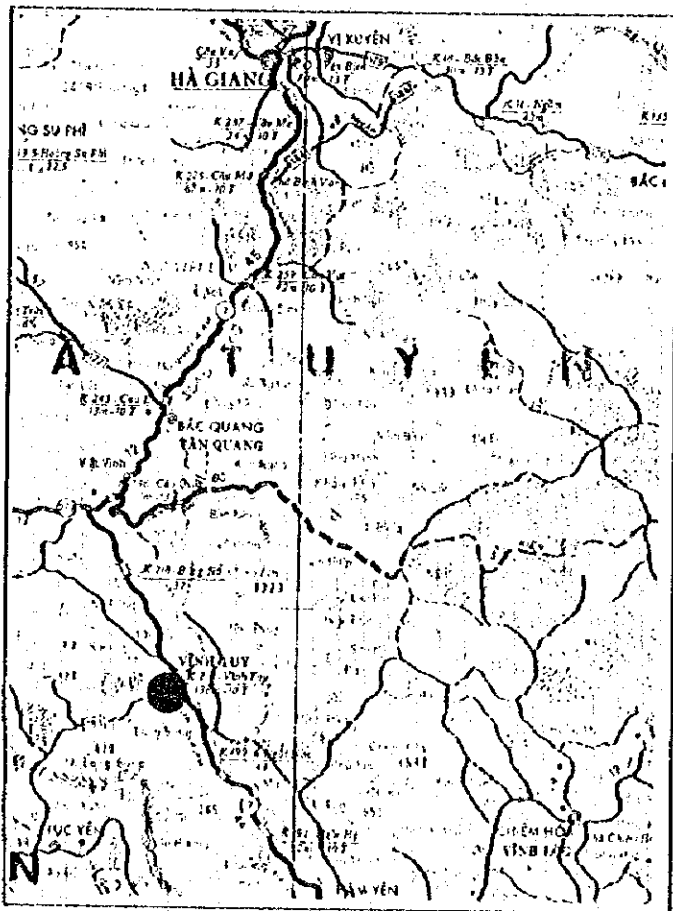
橋梁No.33 KHUOI NIENG 橋

上部工 : 潜水橋

Khoui Kiengよりサイトまでの距離13km。
 2号線を経て、サイトまで約10分。アクセス良好。
 現橋は潜水橋だが、5年前まで吊り橋だった。周囲には岩露出。
 現水位より、洪水時には約1.5m程度上昇。仮設用地の心配なし。
 河床は岩登は露出していないが、堆積土は薄く、直接基礎が可能。

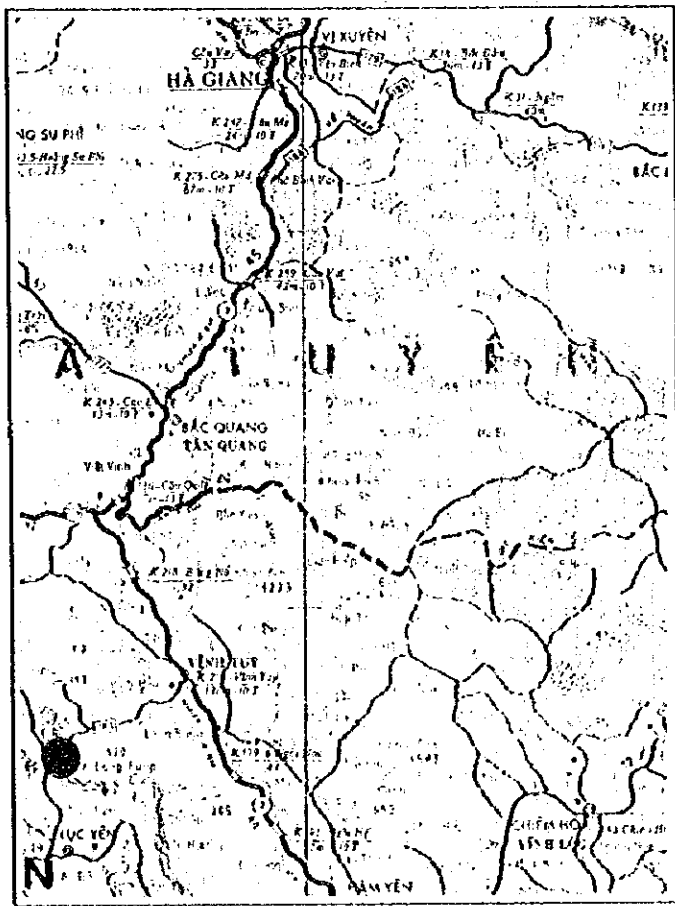
橋梁No34 KHUOI KIENG 橋

- 上部工 : 竹いかだ (雨期)
- 下部工 : -
- 橋長 : 36.0m
- 幅員 : -
- 主要利用交通 : 人、自転車、バイク、小型車
- 取付道路 : 悪い (未舗装)

Khuoi Nieng橋より同一道路を奥へサイトまで13km約1時間を要する。途中に5ヶ所の谷川を横断する。中・大型車の通行不可能。車両は乾期のみ渡河可能。人、自動車、バイクは雨期には竹いかだを利用。洪水時約2.5m程度水位が上昇し、左岸に平行する道路に連する。周囲は田畑で仮設用地問題なし。地質は段丘堆積層で比較的浅部に硬質地盤が期待できる。

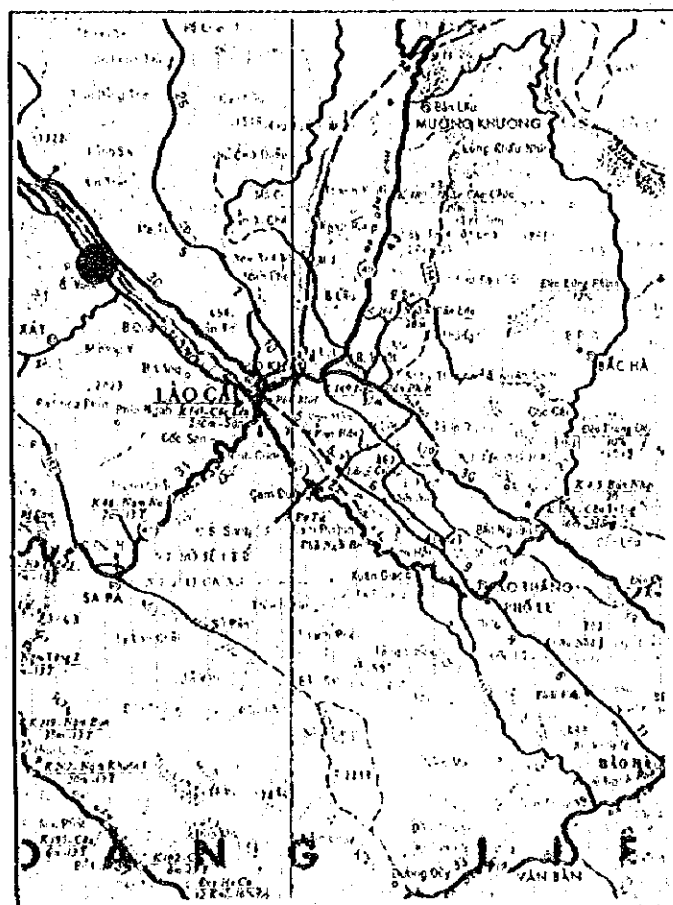
橋梁No35 BAN VUOC 橋

| <p>既設橋現況</p> <p>LAO CAI州、BAT XAT郡、BAN VUOC村</p> <p>上部工 : 吊り橋</p> <p>下部工 : 石積み</p> <p>橋長 : 42m</p> <p>幅員 : 2.2m (旧橋幅員7.0m)</p> <p>主要利用交通 : 人、自転車、バイク</p> <p>取付道路 : 簡易舗装 (W=6.0m)</p> | <p>その他</p> <p>Lao Cai町からサイトまで約18km。サイトまでの道路状況の道路状況は比較的に良い。資機材の搬入問題なし。</p> <p>本橋はもともと桁橋であったが、中越戦争において中国に破壊され、橋脚のみ残り、吊り橋で住民の通行を処理。基盤は砂利混じりの砂質系粘土層が出る。使用する竹材は10~15kmの場所で採取可。</p> |

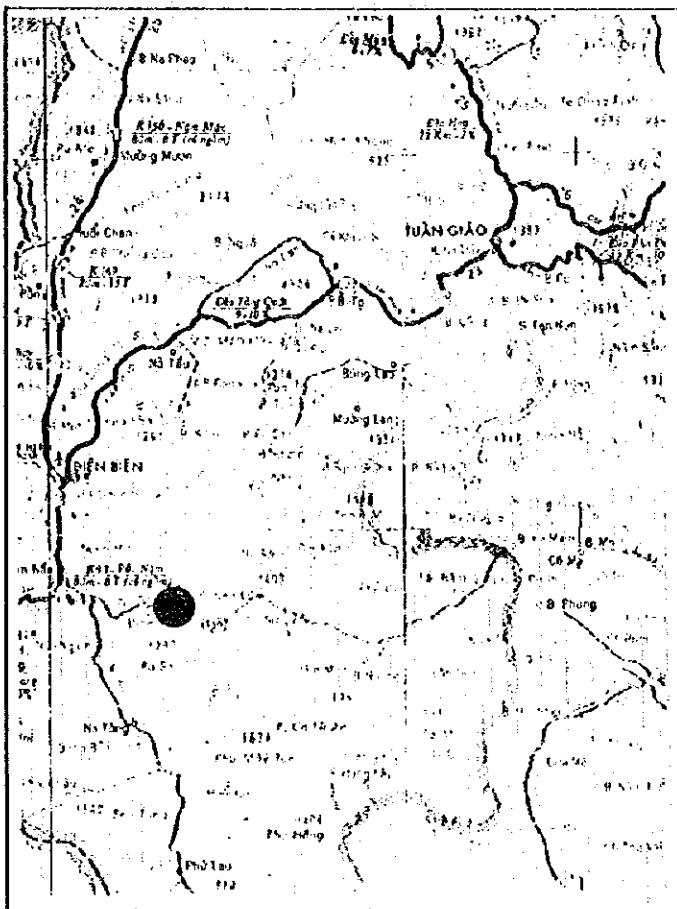
橋梁No37 NA SANG-2 橋

- 上部工 : 橋梁なし、竹のイカダ
- 下部工 : -
- 橋長 : 河川幅約60m
- 幅員 : -
- 主要利用交通 : 人、自転車、オートバイ、トラック
- 取付道路 : 土道

DIEN BIEN市より車で約1時間(28km)、旧橋は1993年に流出。
 アクセス道路は非常に悪い。ただし1998年までに改良する計画あり。
 乾期は、自動車は河床を渡ることができる。雨期は水位上昇が激しい差は約7m。人、自転車は竹製イカダで渡河する。
 地形上架橋位置は限定され、線形は良くない。
