RAPPORT DE  
L'ETUDE DE CONCEPTION DE BASE  
POUR LE PROJET D'AMENAGEMENT  
DES 3 PONTS  
SUR LA ROUTE NATIONALE 2  
EN LA REPUBLIQUE DE MADAGASCAR

Décembre 1994

CHODAI CO., LTD.  
CONSTRUCTION PROJECT CONSULTANTS INC.  
TOKYO, JAPON

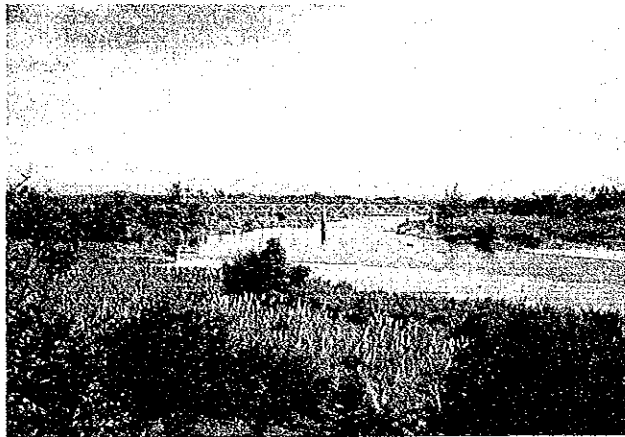
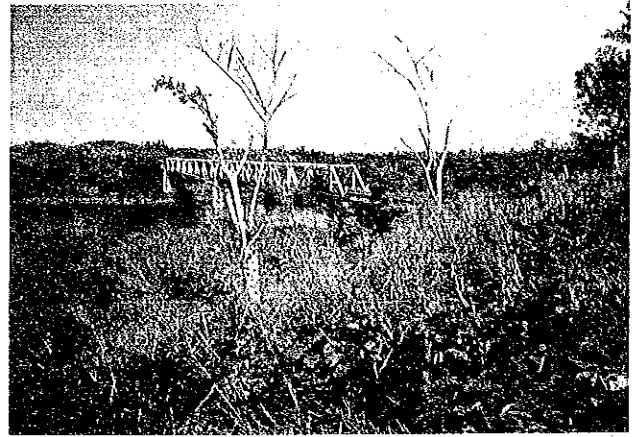
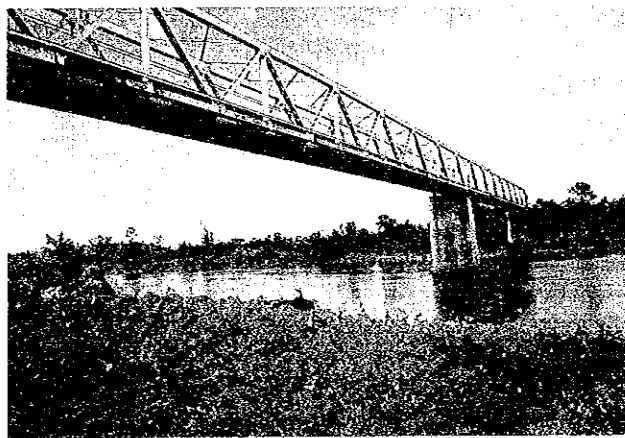
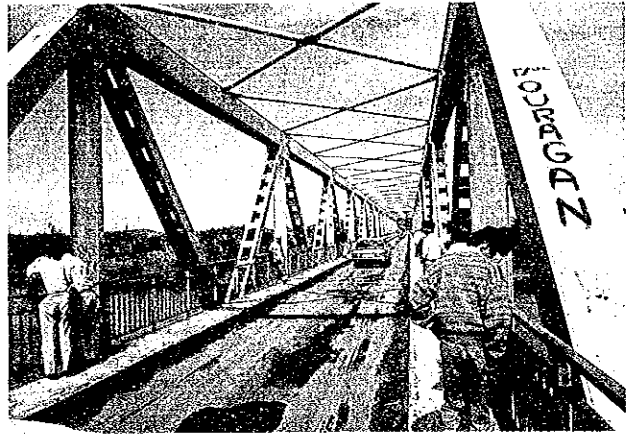
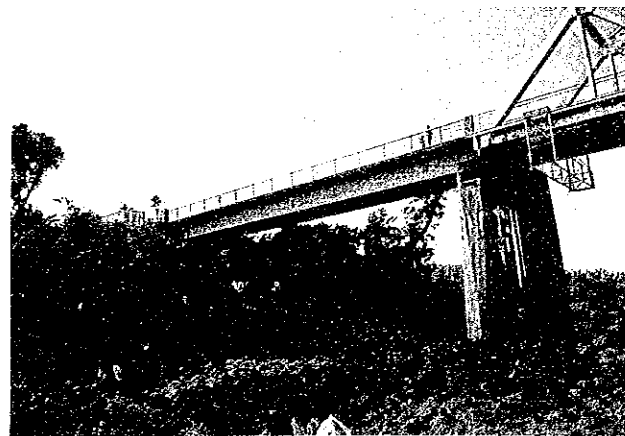
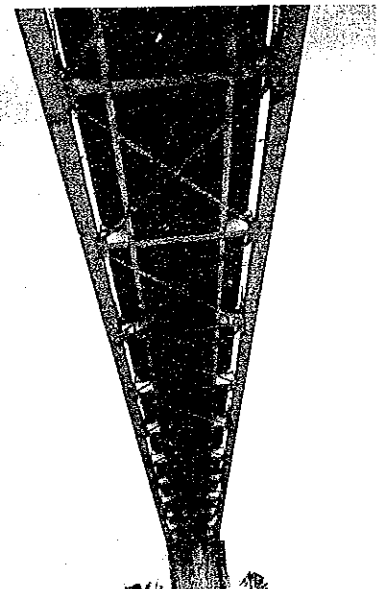
Photo 2-1 Situation actuelle du PK328

Son pavage est manifestement abimé par des sillons d'ornières, des nids-de-poule et des craquelures. Les joints de dilatation entre les piliers sont tombés. Tout cela constitue un gros obstacle à la circulation normale des véhicules. Le tablier est fait en béton, mais son épaisseur n'est pas suffisante (environ 16 cm). La résistance du pont aux charges n'est pas suffisante par rapport à la charge actuelle des poids lourds (La charge des essieux est limitée par la loi jusqu'à 10 tonnes, mais beaucoup de véhicules surchargés roulent en réalité). On observe en réalité qu'une partie du tablier est tombée. La réparation générale du tablier est nécessaire.

La structure principale de l'ouvrage en treillis est dans un état relativement bon. Sauf les membrures inférieures, les matériaux structurels ne sont presque pas déformés ni érodés. Ils sont donc en bon état. Par contre, les membrures inférieures sont érodées assez excessivement à cause de leur forme retenant l'eau de pluie sur leur surface. L'avancement de cette érosion risquerait dans l'avenir d'affecter la stabilité structurelle de l'ensemble du pont. Il faut prendre des mesures pour éviter la stagnation de l'eau de pluie.

Les éléments principaux des poutres précontraintes sont en bon état, sauf les joints de dilatation qui sont tous détruits. Il faut les réparer. L'infrastructure du pont ne montre aucune déformation, ni inclinaison, ni anomalie de béton. Elle est donc en bon état. On observe non plus aucune trace de corrosion au niveau des piliers dans l'eau.

La peinture est effectuée sur les éléments en acier. Une simple inspection visuelle montre que 10 à 15 % des parties d'acier sont à repeindre. Tous les défauts de peinture sont enlevés pour repeindre.

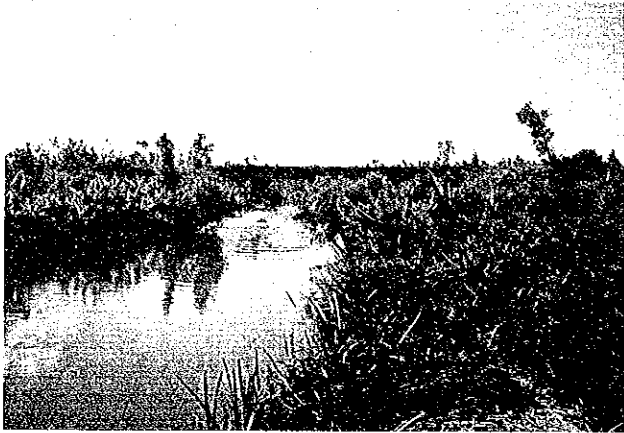
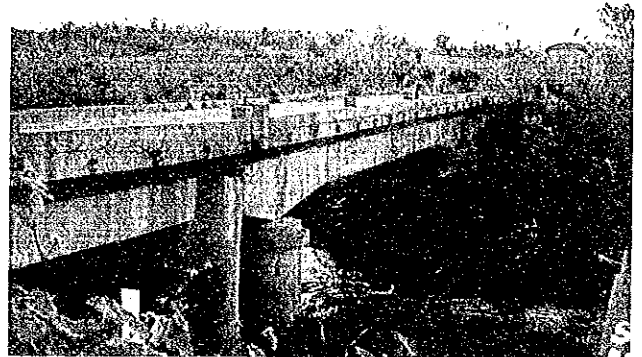
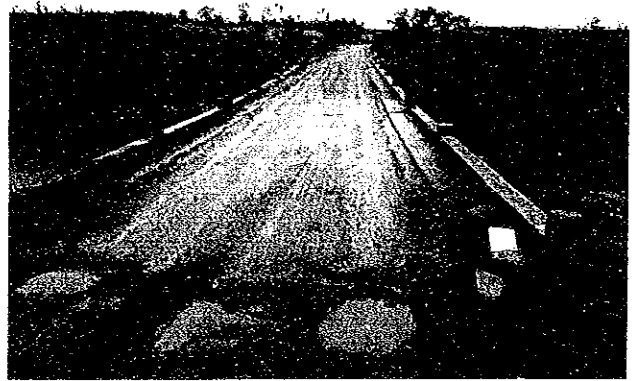
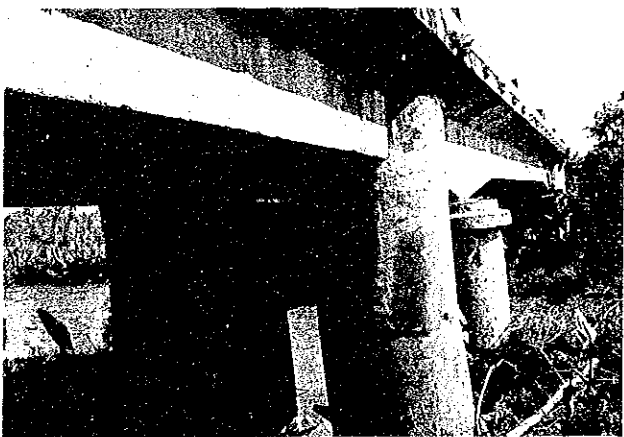
Photo 2-3 Situation actuelle du PK340

La superstructure du pont actuel est composée de poutres en béton. L'ouvrage consiste en deux piliers à trois travées continues avec les appuis articulés tendus vers les culées à partir des points d'appui de ces deux piliers. A cause de l'affaissement et de la déformation des piliers affectant la stabilité de l'ensemble du pont, deux piliers

Les deux piliers centraux de l'infrastructure s'inclinent et s'affaissent. La cause en est incertaine étant donnée l'absence de plans, mais peut être imputée à la résistance insuffisante de la structure du soubassement, du fait qu'on n'observe aucun affouillement au fond du fleuve aux alentours des piliers. Bien que le pont maintienne son équilibre actuellement, sa stabilité est douteuse. La construction urgente d'un pont de substitution est fort nécessaire.
