### 2.1.2 Condiciones de las instalaciones y equipos rehabilitados por el presente Proyecto

(3) Estado actual de las instalaciones de tratamiento del agua

Cuadro 6 Estructura de las instalaciones de la planta de tratamiento de agua

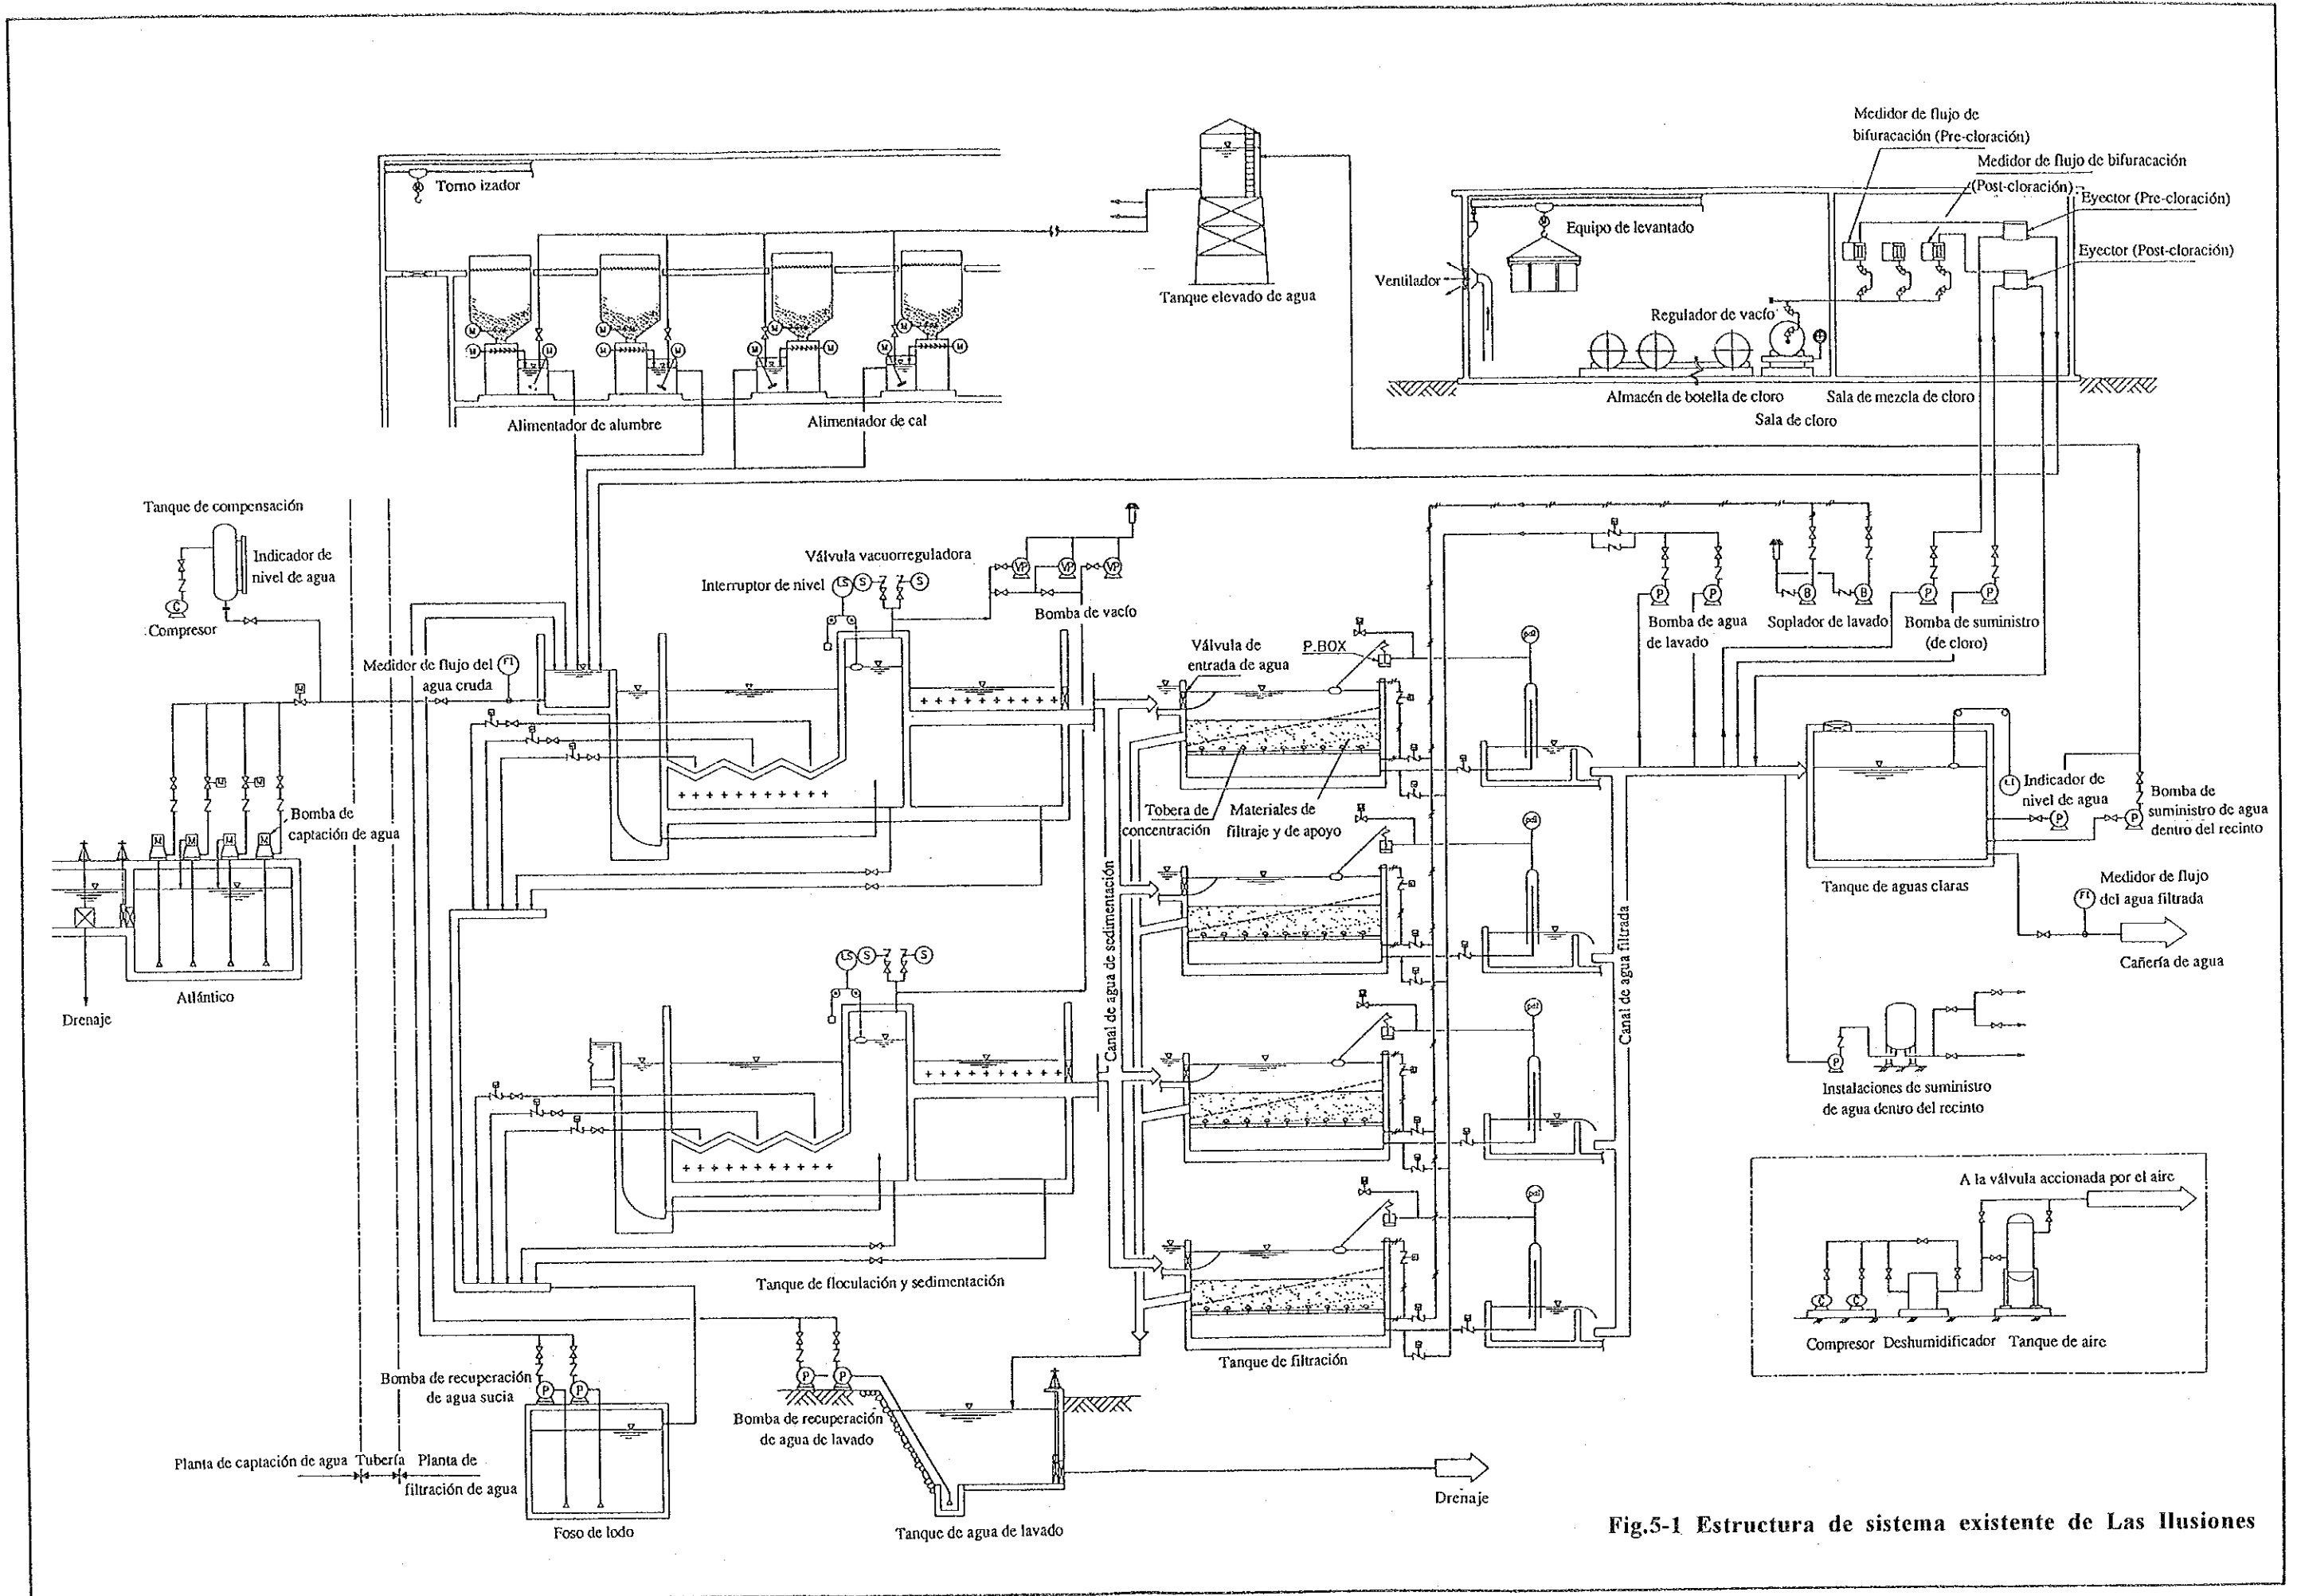
Fig.5-1 Estructura de sistema existente de Las Ilusiones

Las instalaciones existentes están funcionando pero se han descubierto los siguientes problemas.

(a) Pulsador

El núcleo del pulsador es una válvula de eliminación de vacío encima de la torre de vacío que está funcionando correctamente pero el interruptor de nivel que controla su funcionamiento se ha vuelto muy lento, por lo que el ciclo de conexión/desconexión periódico no se realiza correctamente. Suponemos que uno de los problemas puede estar en la falta de hermeticidad de la boca de inspección de la torre. Los jabones de lavado mezclados en el agua cruda entran también en la bomba de vacío y van hasta la bomba de vacío en donde hacen que se tape la bomba. En la bomba de vacío instalada en una sala independiente se producen vibraciones y ruidos anormales.

El pulsador produce variaciones en la calidad del agua que dependen del día, e incluso hay diferencias entre los 2 depósitos. Esto se debe a variaciones en el volumen del agua impulsada de las tomas de agua y a problemas en el control de las corrientes de pulsación producidas en la torre de vacío, produciéndose una inyección incorrecta de coagulantes. Cuando se procesa agua cruda que contiene una gran cantidad de arena y limo en el pulsador, se acumulará un gran volumen de sedimentos en el fondo del tanque. En general, los pulsadores no tienen instalaciones que faciliten la limpieza de los sedimentos del fondo de forma efectiva, y será necesario hacer una limpieza frecuente

(b) Tanque de filtrado por arena

El tablero de controles del tanque de filtrado que controla el lavado automático mediante bomba y soplador está roto y se deben hacer todas las operaciones manualmente. La bomba de contra-lavado y el soplador están en buenas condiciones pero la válvula de parada del flujo inverso no está funcionando bien y entra aire en la bomba, por lo que no puede empezar a funcionar inmediatamente. Debido a que la tobera instalada en el fondo del depósito que controlaba el contra-lavado está parcialmente rota, el aire no se distribuye parejamente por lo que empieza a subir y la arena de filtrado es soplado hacia arriba sólo en algunos lugares. Desde que se ha empezado a hacer el lavado sólo con agua, la eliminación de la turbiedad del agua demora mucho y ha sido necesario utilizar una gran cantidad de agua. En algunas partes del depósito, las válvulas de entrada del flujo están dañadas y no ha sido posible cerrarlas para el lavado, por lo que el agua sucia del lavado se ha distribuido a los otros depósitos de filtrado. La arena del filtrado no ha formado pisolitas y no se puede apreciar una suciedad excesiva. Sin embargo, todas las capas del tanque de filtrado tienen un desgaste de más de 20 cm con respecto a los valores especificados en el diseño. Además, el diámetro de la arena, muestra que el diámetro efectivo es de 0,4 mm con un peso específico de 3, lo cual demuestra una gran diferencia con respecto a las especificaciones del diseño.

De acuerdo a los registros de calidad de agua mantenidos localmente, después que se ha empezado a producir un incremento en la turbiedad del agua cruda, la calidad del agua después del filtrado disminuye durante un cierto tiempo lo cual muestra que el tanque de filtrado no está cumpliendo sus funciones correctamente.

(c) Dosificador de productos químicos

Al principio la planta de tratamiento de agua tenía dos juegos de dosificadores de floculación para el alumbre y para la cal apagada. En la actualidad, el dosificador de cal apagada está averiado y no se puede utilizar. Sólo se está usando el alumbre. El alumbre se está importando de Suecia y tiene partículas de alto grado de concentración y el dosificador es un inyector seco (alimentador en seco) de tipo inyección roscada de la marca Warrace & Tiernann de los EE UU. Entra primero en un recipiente pequeño para disolverlo pero, debido a que el tiempo es muy corto, no se ha disuelto completamente al momento de su inyección en el agua cruda. La parte roscada del dosificador está desgastada y no puede realizarse correctamente la dosificación. Además, debido a que el medidor de caudal de agua cruda está averiado, no es posible determinar el volumen de agua entrada y, por lo tanto, se hace difícil calcular la cantidad de productos químicos a inyectar. Esto hace que la floculación pueda realizarse correctamente y se hace muy difícil una floculación efectiva de las partículas en el agua. Debido a la turbiedad del agua, una gran dosis de alumbre requiere de una inyección de cal apagada para volver el pH a un valor normal pero, debido a que el dosificador está averiado, esto tampoco es posible. De acuerdo a los registros en la planta, se ha dado el caso de que se ha suministrado agua tratada con un valor pH por debajo de 6.

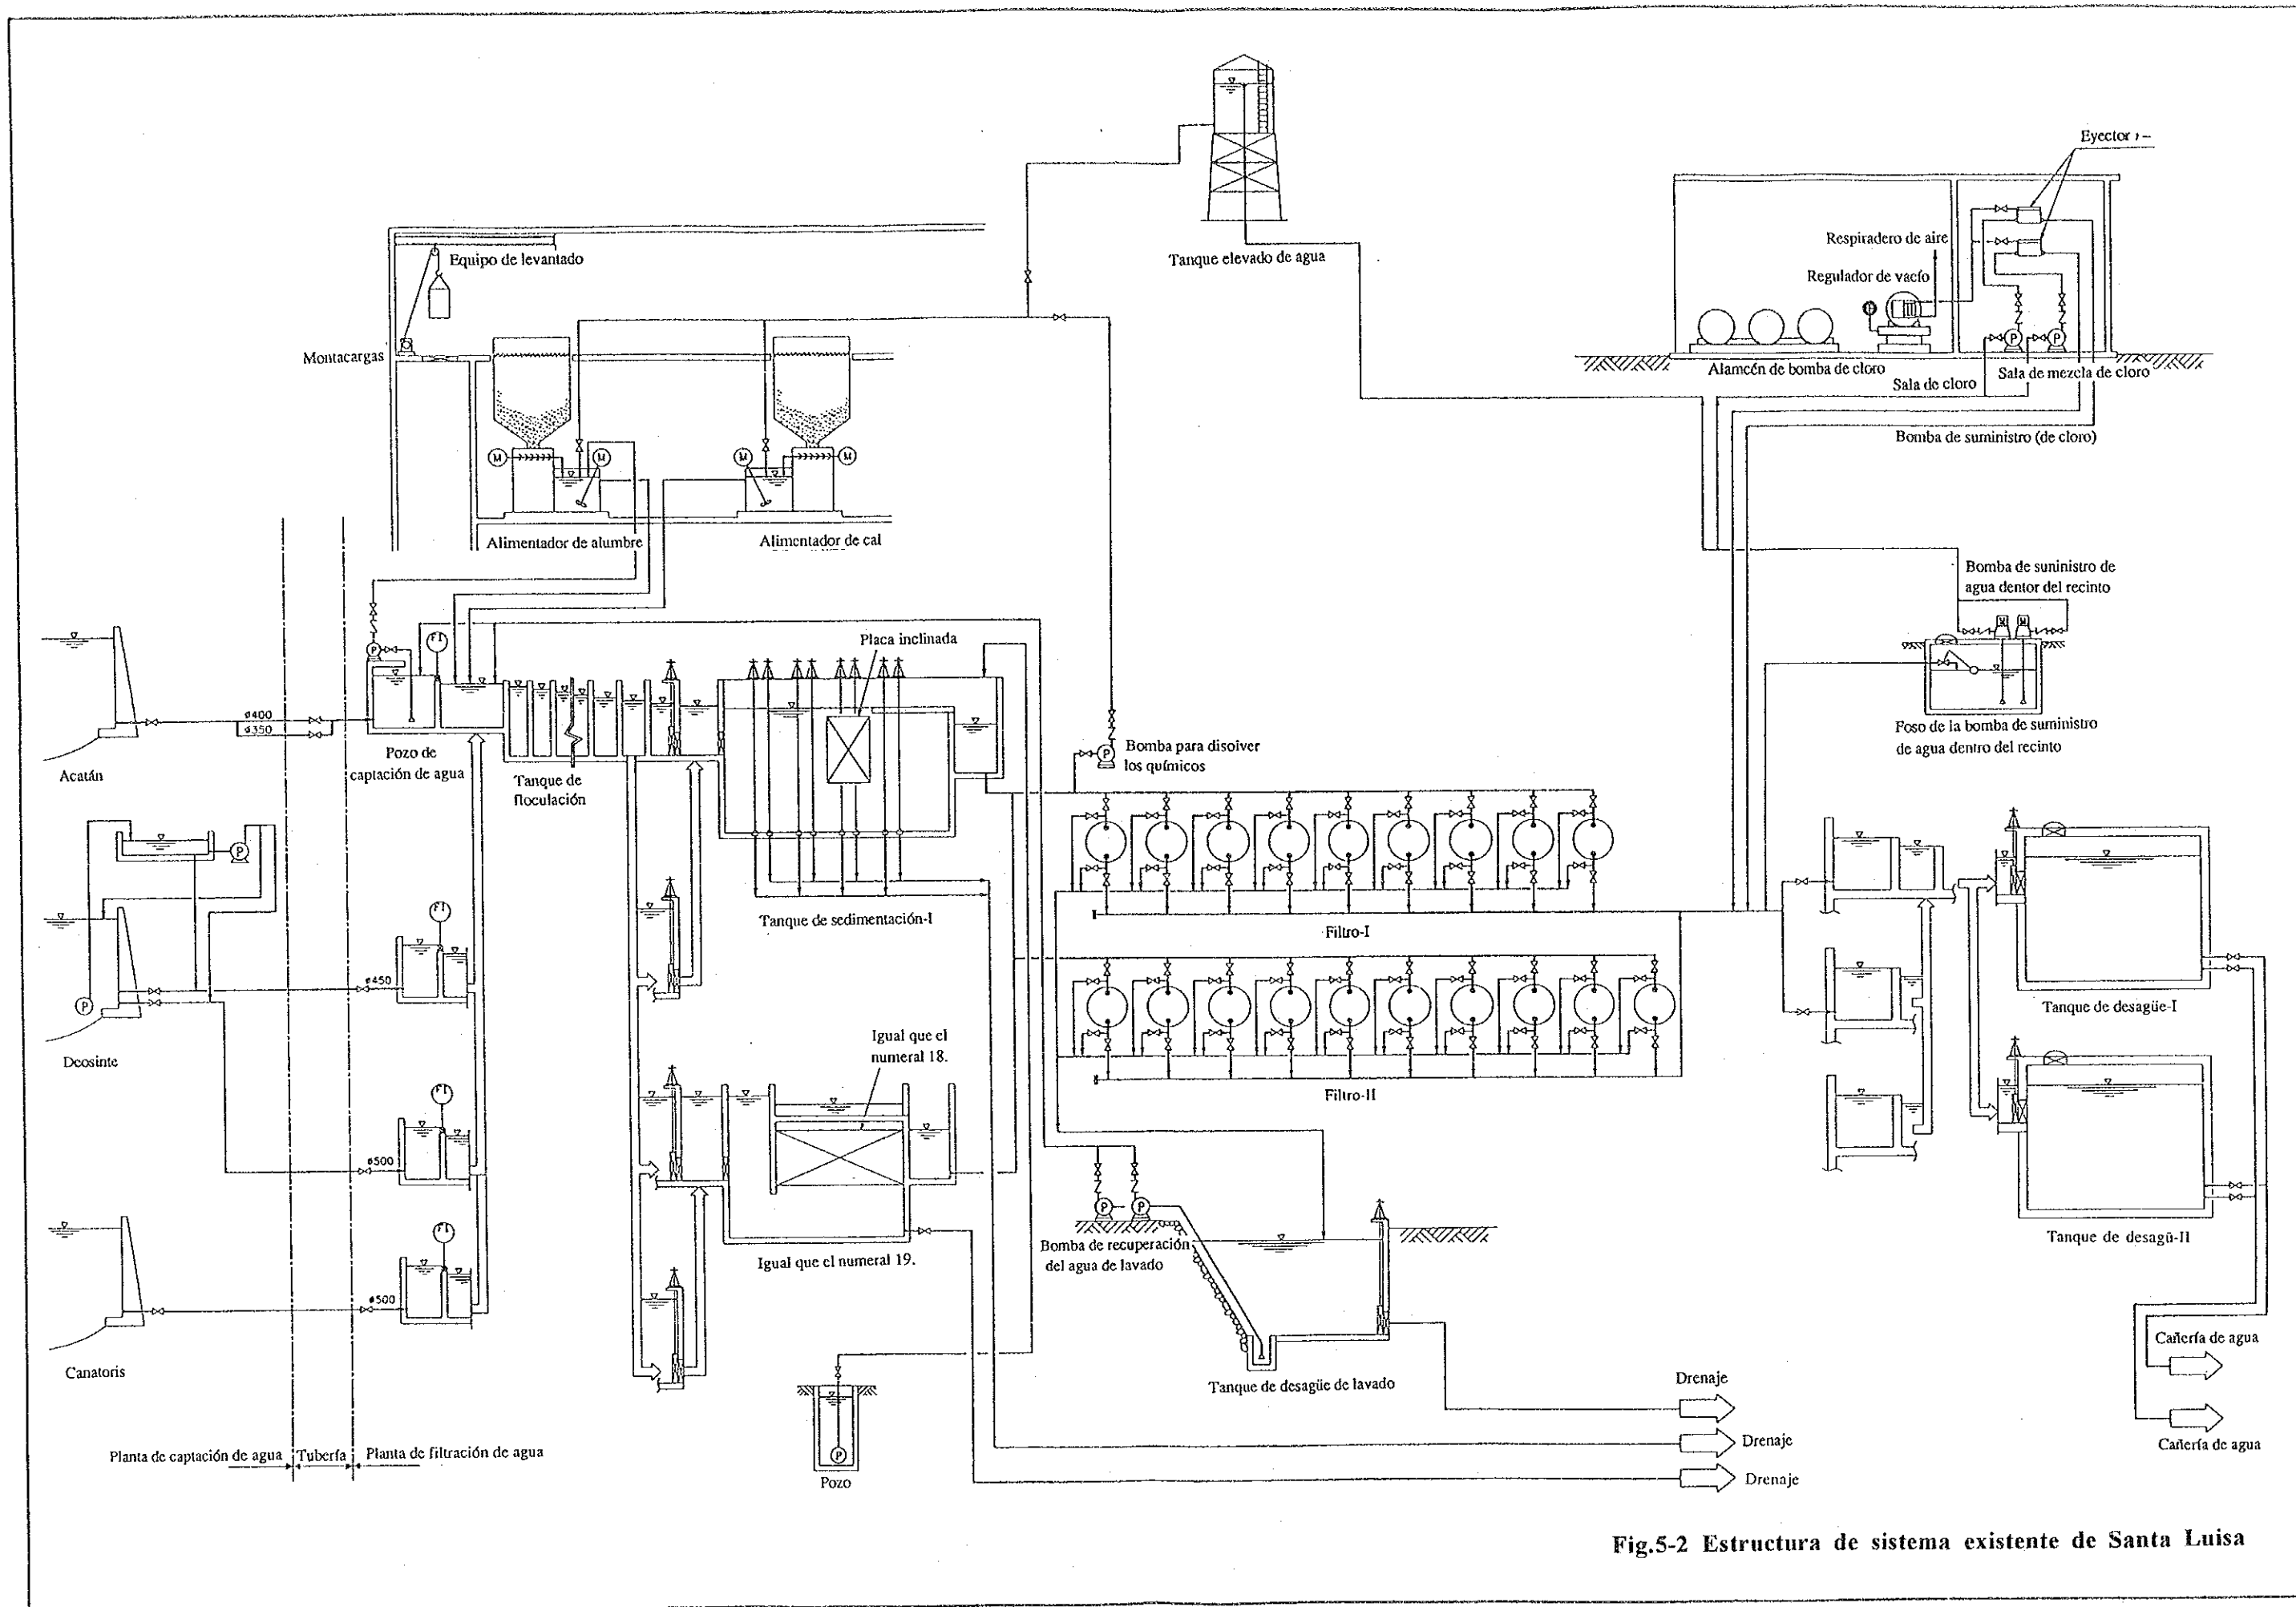
Fig.5-2 Estructura de sistema existente de Santa Luisa

(a) Depósito de floculación

una capacidad de procesamiento de 60.000 m<sup>3</sup>/día con un método de canalización por flujo circulante horizontal. La canalización tiene una pendiente inclinada rápida en la parte de flujo superior para que pueda realizarse la mezcla de productos químicos y una pendiente lenta en la parte de circulación inferior. Estructuralmente, el tiempo de permanencia en la canalización es muy largo, especialmente en la canalización inferior y, debido a que la velocidad de flujo en la canalización está retrasada con respecto a la capacidad del procesamiento se producen flóculos en la canalización y parte de ellos se sedimentan. Además, los flóculos que se agrandan en la canalización se pulverizan en la parte de entrada del depósito de sedimentación, debido al gran movimiento del flujo de agua en esa etapa. Por otro lado, el jabón mezclado en el agua cruda hace que se produzca una gran cantidad de espuma en la parte inferior de la canalización.

El depósito de sedimentación se compone del depósito construido originalmente y rehabilitado, denominado depósito de sedimentación I y una ampliación posterior denominada depósito de sedimentación II. El depósito de sedimentación I fue parcialmente destruido durante el terremoto de 1976 y en su lugar se instaló una placa oscilante inclinada en una parte del depósito para mejorar la efectividad de la sedimentación. El depósito de sedimentación II fue construido posteriormente y es una nueva estructura. La capa intermedia del depósito está formada totalmente por placas oscilantes inclinadas. Estas obras fueron realizadas por EMPAGUA con sus propios recursos y tecnología, utilizándose como placa oscilante el material de construcción básico más utilizado, es decir placas de cemento reforzado con pedregullo y los soportes son de placas de madera y de acero, lo que deja dudas sobre su durabilidad. Especialmente en el caso del depósito de sedimentación II, la placa oscilante inclinada se está hundiendo y los maderos de soporte se han soltado, haciendo que sea imprescindible una reparación general. La placa oscilante inclinada tiene flóculos pegados pero, debido a que su posición de instalación está a aproximadamente 1 m de la superficie del agua, no se ha podido apreciar un crecimiento de algas o suciedad pegada sobre la placa. El estado del tratamiento del agua depende de la turbiedad. Cuando la turbiedad aumenta repentinamente, no es posible evitar una disminución en la calidad del agua tratada, produciendo un traspaso de flóculos minúsculos. El fondo del depósito de sedimentación I tiene 8 válvulas de eliminación de residuos de la sedimentación. Sin embargo, debido a que la eliminación de los residuos se hace sólo por la fuerza de

la presión hidrostática del depósito, es posible eliminar los depósitos en las cercanías de la válvula pero no es posible eliminar los depósitos acumulados y concentrados en el fondo. Además, el agua cruda que viene de las presas y vertederos de toma de agua arrastra ramas y otros objetos extraños que pueden quedar atrapados en la válvula y ésta no podrá cerrarse con lo que se producirán fugas de agua. Normalmente, en lugar de abrir y cerrar estas válvulas se vacía el depósito una vez cada 2 ó 3 meses y se lavan los residuos de la sedimentación. De acuerdo a la estación, los residuos sedimentados pueden descomponerse fácilmente y subirán a la superficie, ensuciando el agua y haciendo que desmejore su calidad. Será necesario diseñar un buen sistema de eliminación de residuos.

El tanque de filtrado es de acero con 19 divisiones. Ya han pasado entre 30 y 50 años desde su construcción. Cada uno de los tanques ha sido construido con una estructura de gran resistencia, para que no tenga problemas en el futuro. En la actualidad la válvula de aire y los medidores están rotos o averiados y existen fugas de agua de las válvulas. El tanque de filtrado sigue funcionando sólo gracias al esfuerzo del personal encargado de su mantenimiento. Por lo tanto, el mantenimiento de la etapa de filtrado se ha vuelto difícil con el tiempo y la arena de filtrado ha ido desapareciendo por el arrastre del agua y un mal lavado ha hecho que aparezcan pisolitas en las capas. La arena agregada para rellenar las capas no está dentro de las especificaciones del diseño y no es posible esperar que el filtrado sea efectivo. En la actualidad, las posiciones de las distintas válvulas no están estandarizadas y no hay pasarelas encima de los tanques para la inspección y mantenimiento, todo lo cual hace que el funcionamiento de los tanques de filtrado sea muy difícil por lo que EMPAGUA ha solicitado el uso de tanques de filtrado de tipo limpieza por la fuerza de la gravedad.

Al principio había instalados un juego de dosificadores para floculación, uno para alumbre y el otro para cal apagada pero en la actualidad hay solo dos dosificadores de alumbre. De estos, uno ha sido comprado de los EE UU el año pasado y funciona correctamente pero el otro está averiado. El alumbre empleado, al igual que el usado en las otras plantas de tratamiento del agua, proviene de Suecia y es alumbre en grano que se dosifica mediante alimentador en seco de tipo roscado. Por lo tanto, al igual que para la planta de tratamiento de agua de Las Ilusiones será necesario establecer un buen sistema de control

Hay un inyector de post-cloración entre la planta de tratamiento de agua y el depósito de distribución de Acatán. Se inyecta el cloro en la tubería que va al depósito de distribución. El dosificador utilizado actualmente ha sido cambiado hace 6 años y hay dos juegos, incluida la bomba de inyección pero uno de ellos está roto. Todos los instrumentos están en creciente estado de deterioro y se recomienda cambiarlos lo antes posible.

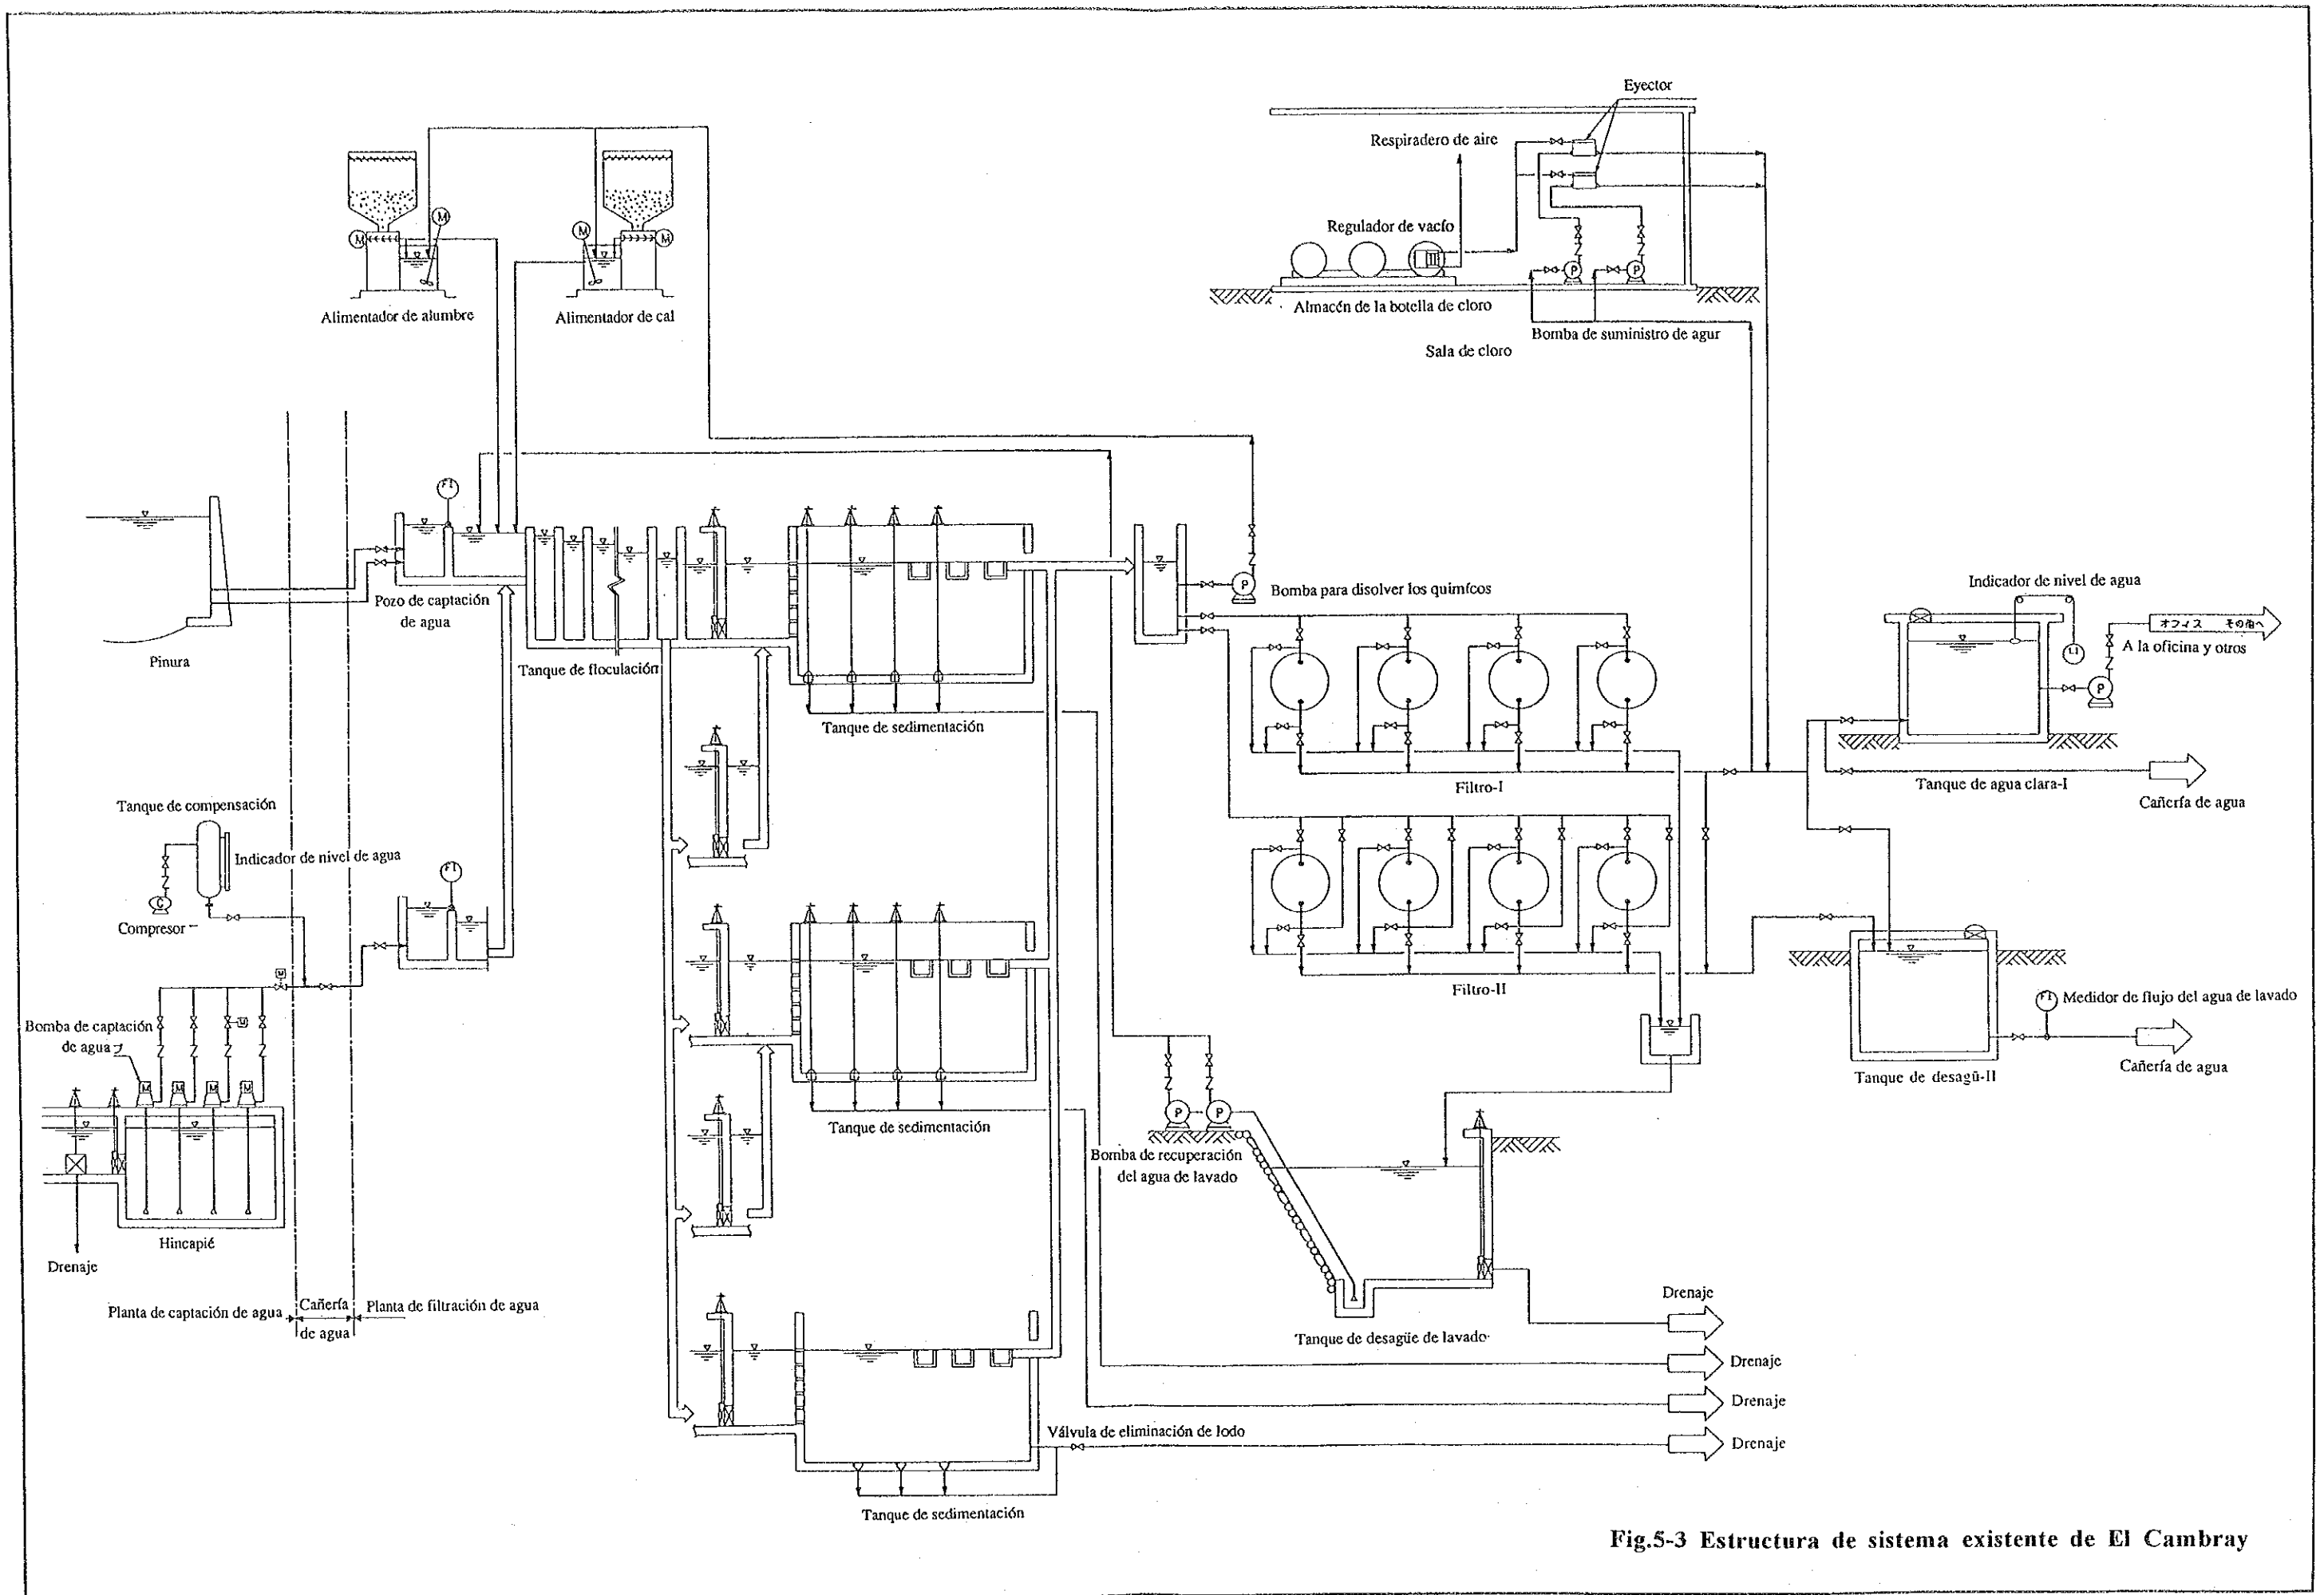
Fig.5-3 Estructura de sistema existente de El Cambray

(a) Depósito de formación de flóculos

A continuación del pozo de recepción viene el depósito de formación de flóculos, al igual en la planta de tratamiento de agua de Santa Luisa, con una canalización que tiene una pendiente inclinada rápida en la parte de flujo superior para que pueda realizarse la mezcla de productos químicos, y una pendiente lenta en la parte de circulación inferior para que puedan agrandarse los flóculos. Sin embargo, la parte de circulación inferior que debería servir para crear flóculos, tiene una velocidad de flujo demasiado rápida con respecto a su volumen de capacidad de tratamiento y no se agrandan los flóculos como hubiera

sido de esperar. Además, en la parte de entrada al depósito de sedimentación por floculación el agua se agita y pulveriza los flóculos formados. El jabón mezclado en el agua cruda puede estar más concentrado según la estación del año y llegó a ser de 0,7 ppm. Al igual que en la planta de tratamiento de agua de Santa Luisa, ha aparecido espuma al final de la tubería del depósito de formación de flóculos. Ha sido necesario emplear mucha mano de obra para eliminar este problema.

El depósito de sedimentación por floculación existente es de flujo horizontal con 3 depósitos en hilera. Están hechos de cemento y no tienen grandes defectos y su estado de conservación es bueno. El fondo de los dos depósitos de sedimentación construidos al principio tienen 4 válvulas de eliminación de residuos instaladas a lo largo del flujo de residuos de sedimentación. Estas válvulas pueden operarse desde la plataforma saliente encima de la superficie del agua. De las 8 válvulas de limpieza los ejes guía de 2 de las válvulas están rotos pero las demás están en buen estado. Hace 2 años, EMPAGUA sacó del agua y cambió los ejes de las válvulas de acero corroídas. Es posible abrir las válvulas desde la plataforma pero, durante la limpieza, las materias extrañas contenidas en el agua pueden entrar en la válvula y pueden impedir que cierre correctamente. Por otro lado, al igual que en la planta de tratamiento de agua de Santa Luisa, la presión hidrostática sólo permite limpiar la zona alrededor de la válvula por lo que es poco eficiente y normalmente no se hacen funcionar las válvulas. En cambio, una vez cada 2 - 3 meses EMPAGUA vacía el depósito y limpia la acumulación de residuos que ha formado, para entonces, una capa de 1 - 2 metros de espesor. Si se dejan los residuos demasiado tiempo, éstos empezarán a descomponerse en el fondo y subirán a la superficie en forma de escoria por lo que es imprescindible mantener un estricto control de la limpieza de los residuos. En el depósito de sedimentación construido posteriormente como ampliación no se han instalado válvulas de eliminación sino que hay bocas de salida con aspiración de los residuos y fuera del recipiente hay una válvula de compuerta que se hará operar para drenar el agua. Debido a que esta compuerta ha quedado trabada y no puede cerrar bien, hay pérdidas de agua constantes y es necesario repararla.

El tanque de filtrado, al igual que el de Santa Luisa es de acero y funciona mediante filtrado por presión. El funcionamiento también tiene los mismos

problemas; los medidores están averiados y las válvulas están en mala posición para la eliminación de residuos.

El mantenimiento de la arena de filtrado también es malo lo que ha disminuido en mucho la eficacia del filtrado. EMPAGUA, al igual que para la planta de tratamiento de agua de Santa Luisa, desea cambiar el tanque de filtrado existente por un tanque de filtrado por gravedad.

En el diseño inicial había un juego cada uno de dosificadores para floculación por alumbre y por cal apagada pero, en la actualidad, sólo queda un dosificador de alumbre. La máquina es de origen norteamericano y en la actualidad el recipiente de batido está averiado por lo que los granos de alumbre tienen que inyectarse directamente en el agua cruda. Los problemas del dosificador de productos químicos son los mismos que en las otras plantas. La necesidad de ajustar el pH mediante cal apagada también es la misma.

Sólo se hace una post-cloración mediante clorinizador. Las instalaciones existentes se cambiaron al mismo tiempo que las de la planta de Santa Luisa, hace 6 años. Había 2 juegos de inyectores y bombas de inyección pero 1 juego tuvo desperfectos y no se está utilizando y sólo está funcionando un juego. Sin embargo, todos los instrumentos están en creciente estado de deterioro y se recomienda cambiarlos lo antes posible.
