バングラデシュ農業大学院計画  
フェーズ II  
機材維持管理調査報告書

国際協力事業団

機材維持管理調査報告書

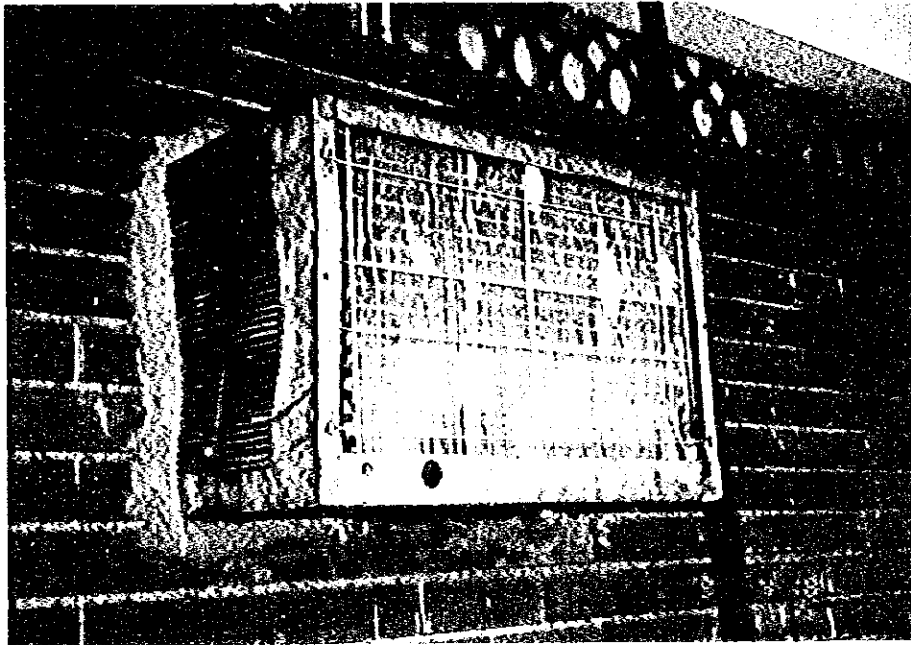
機材の設置されている研究室はもともと一般の教室として建設されたものであるとの説明であった。その後、機材の保管環境を整備する目的で、窓型クーラー類が取り付けられたものと推定される。窓型クーラーは、自家発電装置でバックアップされ、24時間運転のため、本来家庭用機器であるにもかかわらず、かなり過酷な使用状況と言える。そのため、ほとんどの窓型クーラーは腐食が進み、機能が低下し、一部はセパレート型（スプリット型）クーラーへの交換が行われている。しかし、セパレート型（スプリット型）の室外機が廊下に設置されているため、熱

腐食の進んだ  
窓型クーラー

① 張り出した庇の新設

窓側に張り出した庇を設け(竹やトタン等の簡便なもので十分な効果が期待できる)、直射日光を防ぎクーラーの熱負荷を下げる。これによりクーラーの寿命を延長し、消費電力を節約できる。

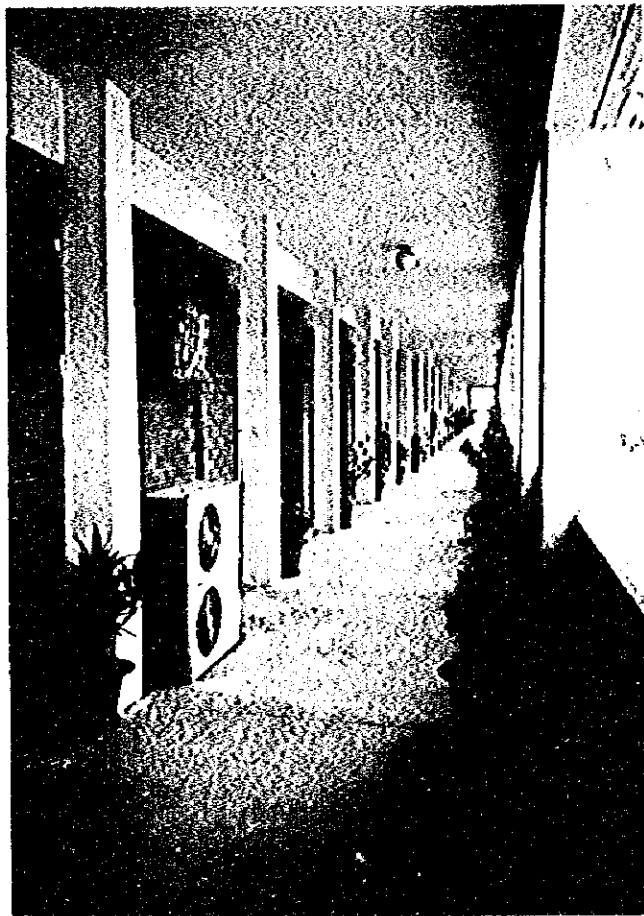
風を吹き出し、歩行者に不快感を与える結果になっている。

廊下に設置された  
スプリット型クーラー室外機

② 室外機の設置場所

張り出した庇の日陰に、セパレート型(スプリット型)の室外機を設置し、歩行者の不快感を取り除くとともにクーラーの熱効率を良好に保つ。

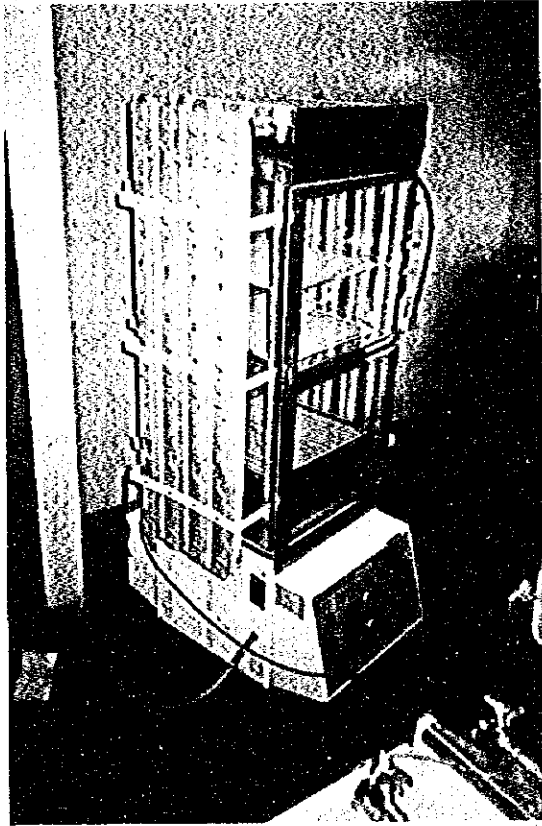
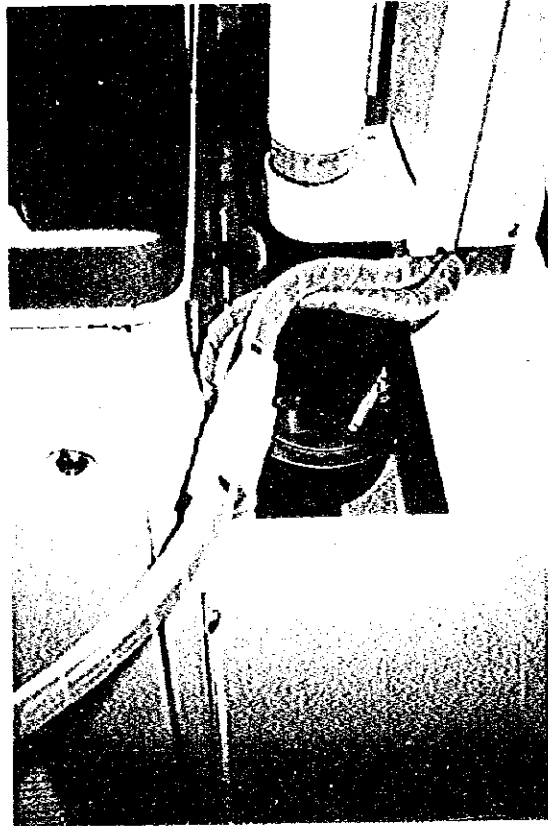
温度コントロール  
外部ユニット

電磁バルブが動作しない  
(AB21023A)

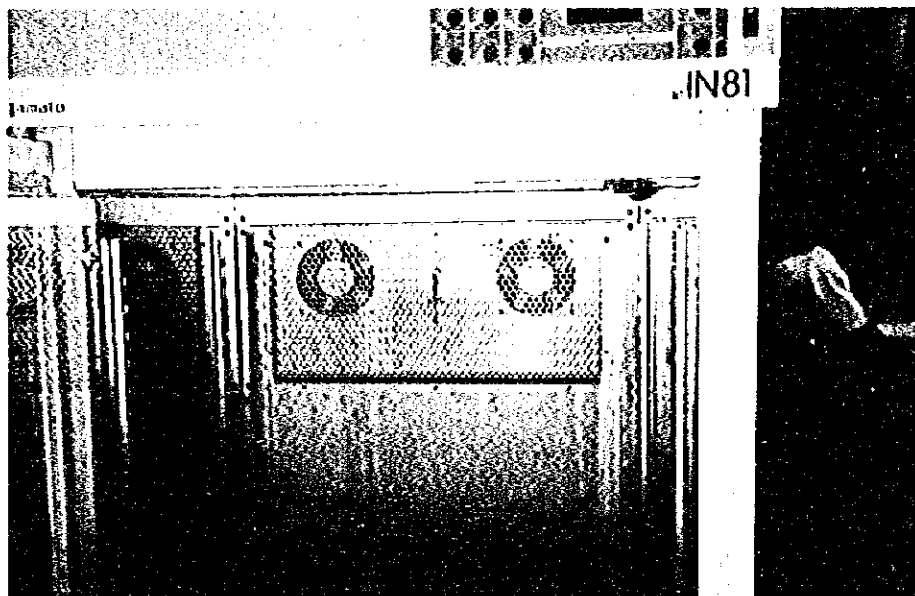
ファンが回らないので、低温設定で常時霜が発生し  
冷凍能力が低下する

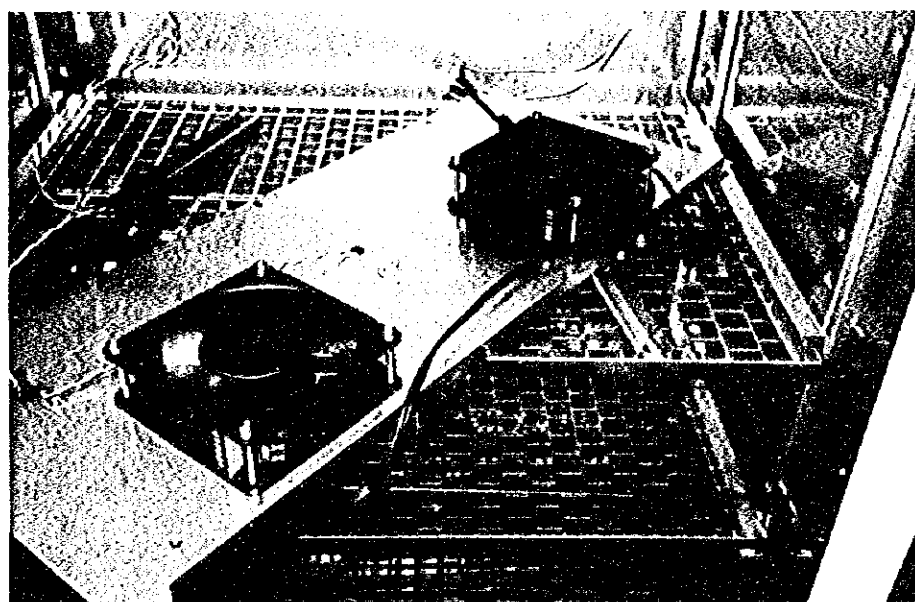
故障しているファン

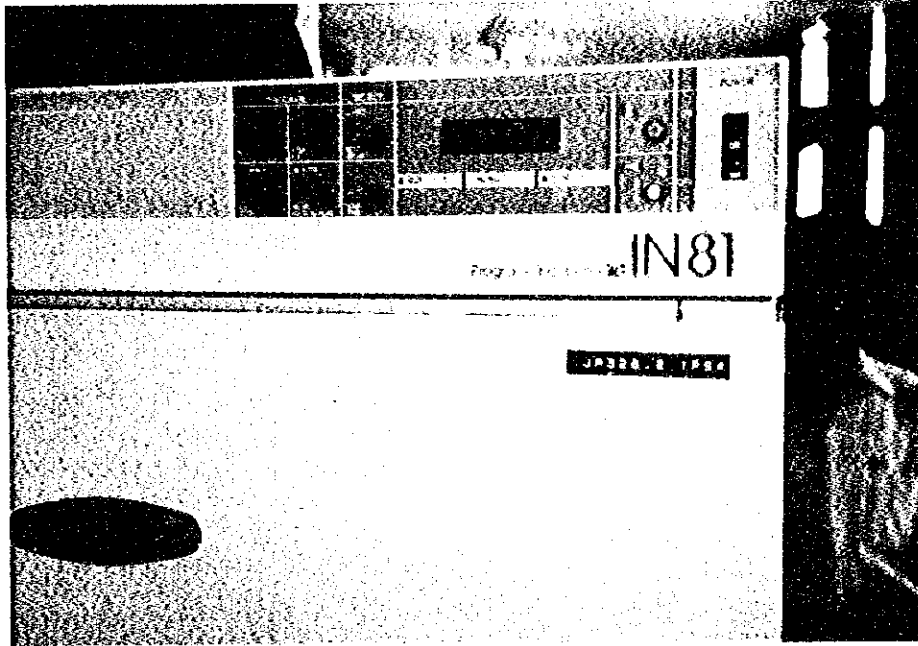
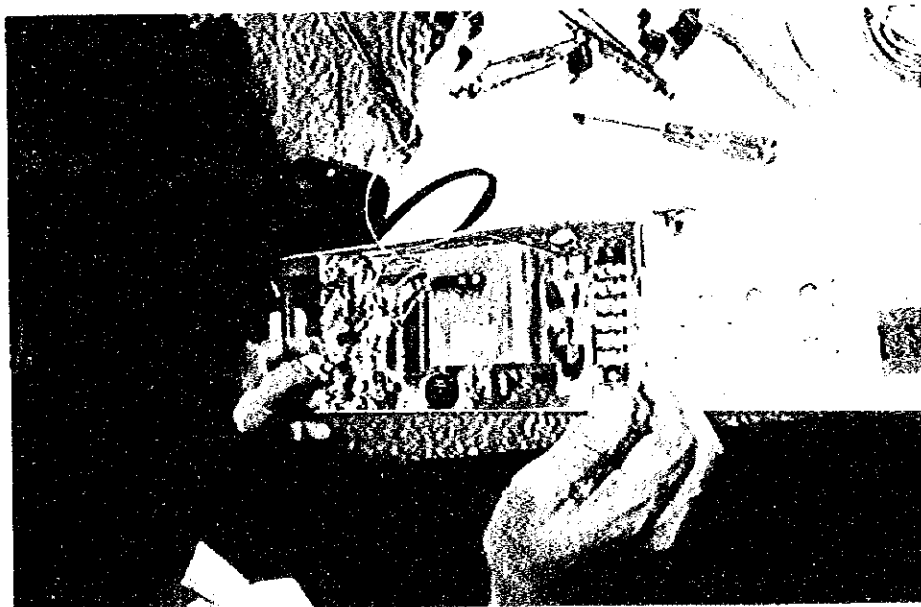
機内温度(37°C)と動作温度(REFREEZ)を表示

制御基板を交換する Mr. HASEHM

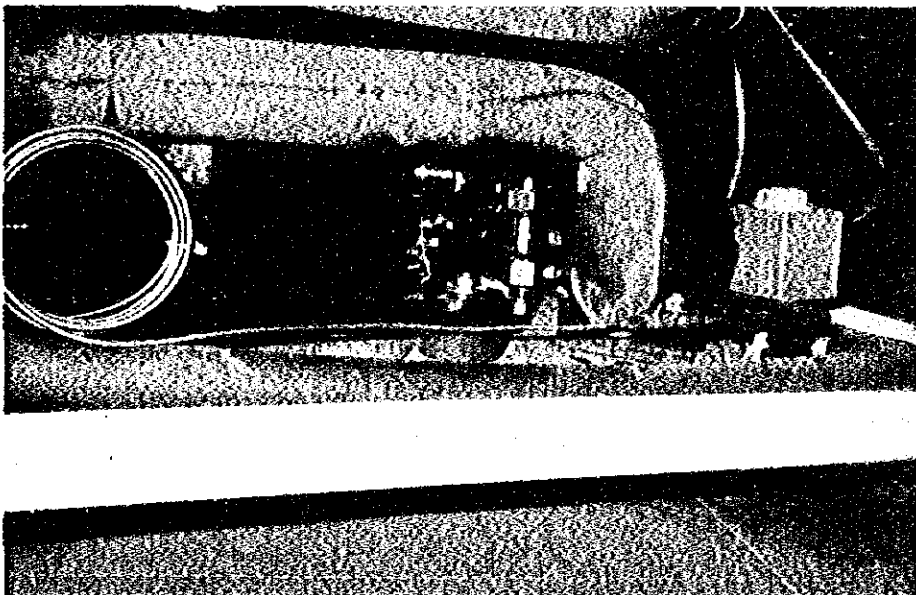
コンプレッサー部 RELLY OBERLOD が動作せず

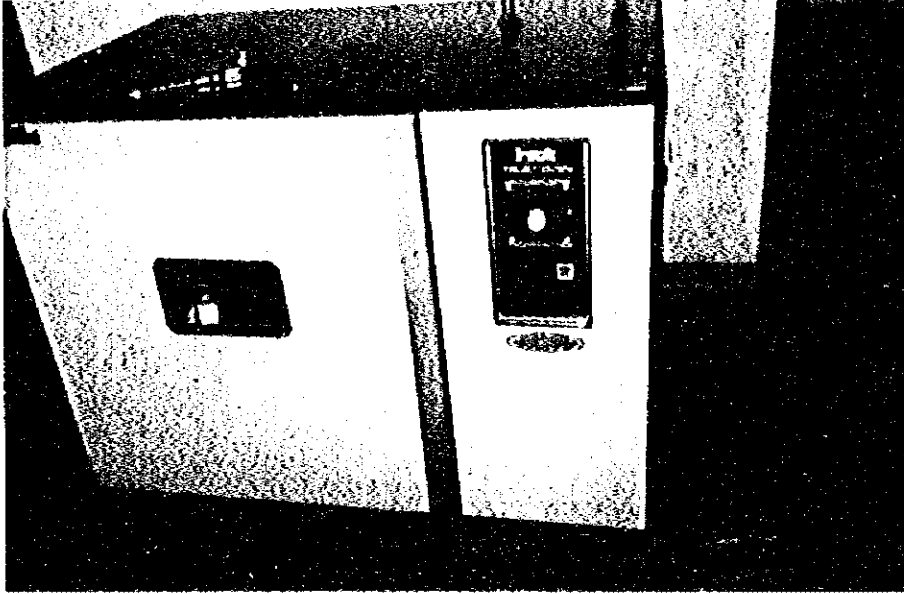
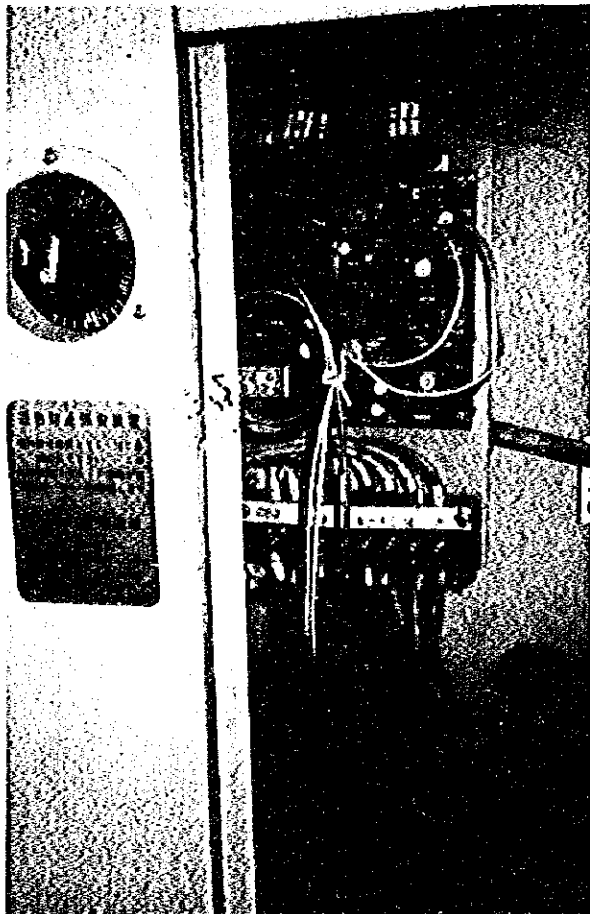
制御基板が故障

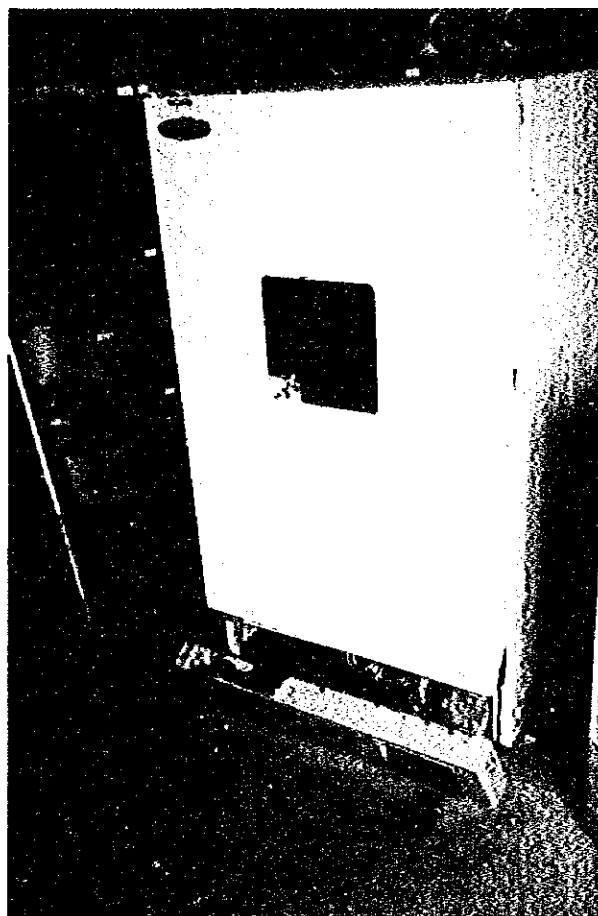
基板も損傷している

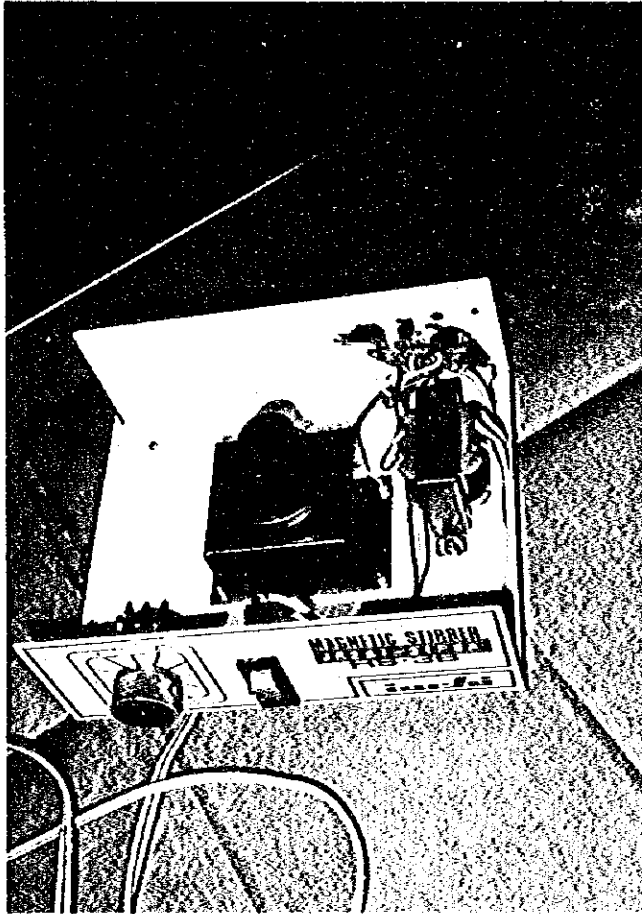
100V仕様機材を220V電源に接続したため起こった故障と推定。

故障状況

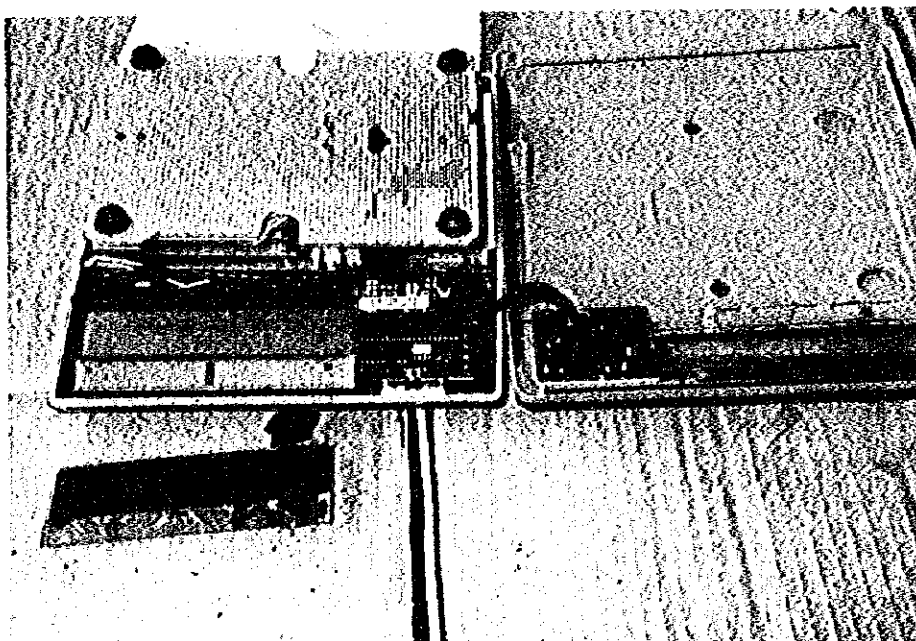
交換した液晶表示板

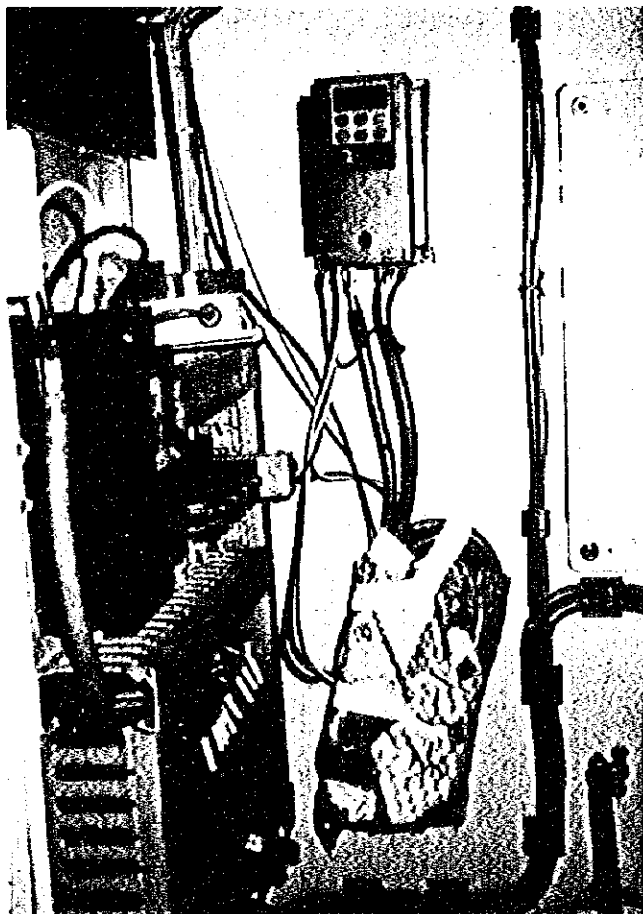
インバーターを取り付けたが、仕様が  
適合せず、本邦へ持ち帰った
