第2章 工場概要

第4章 GA735型レピア織機の現状、 問題点及び改善点

第4章 GA735型レピア織機の現状、問題点及び改善点

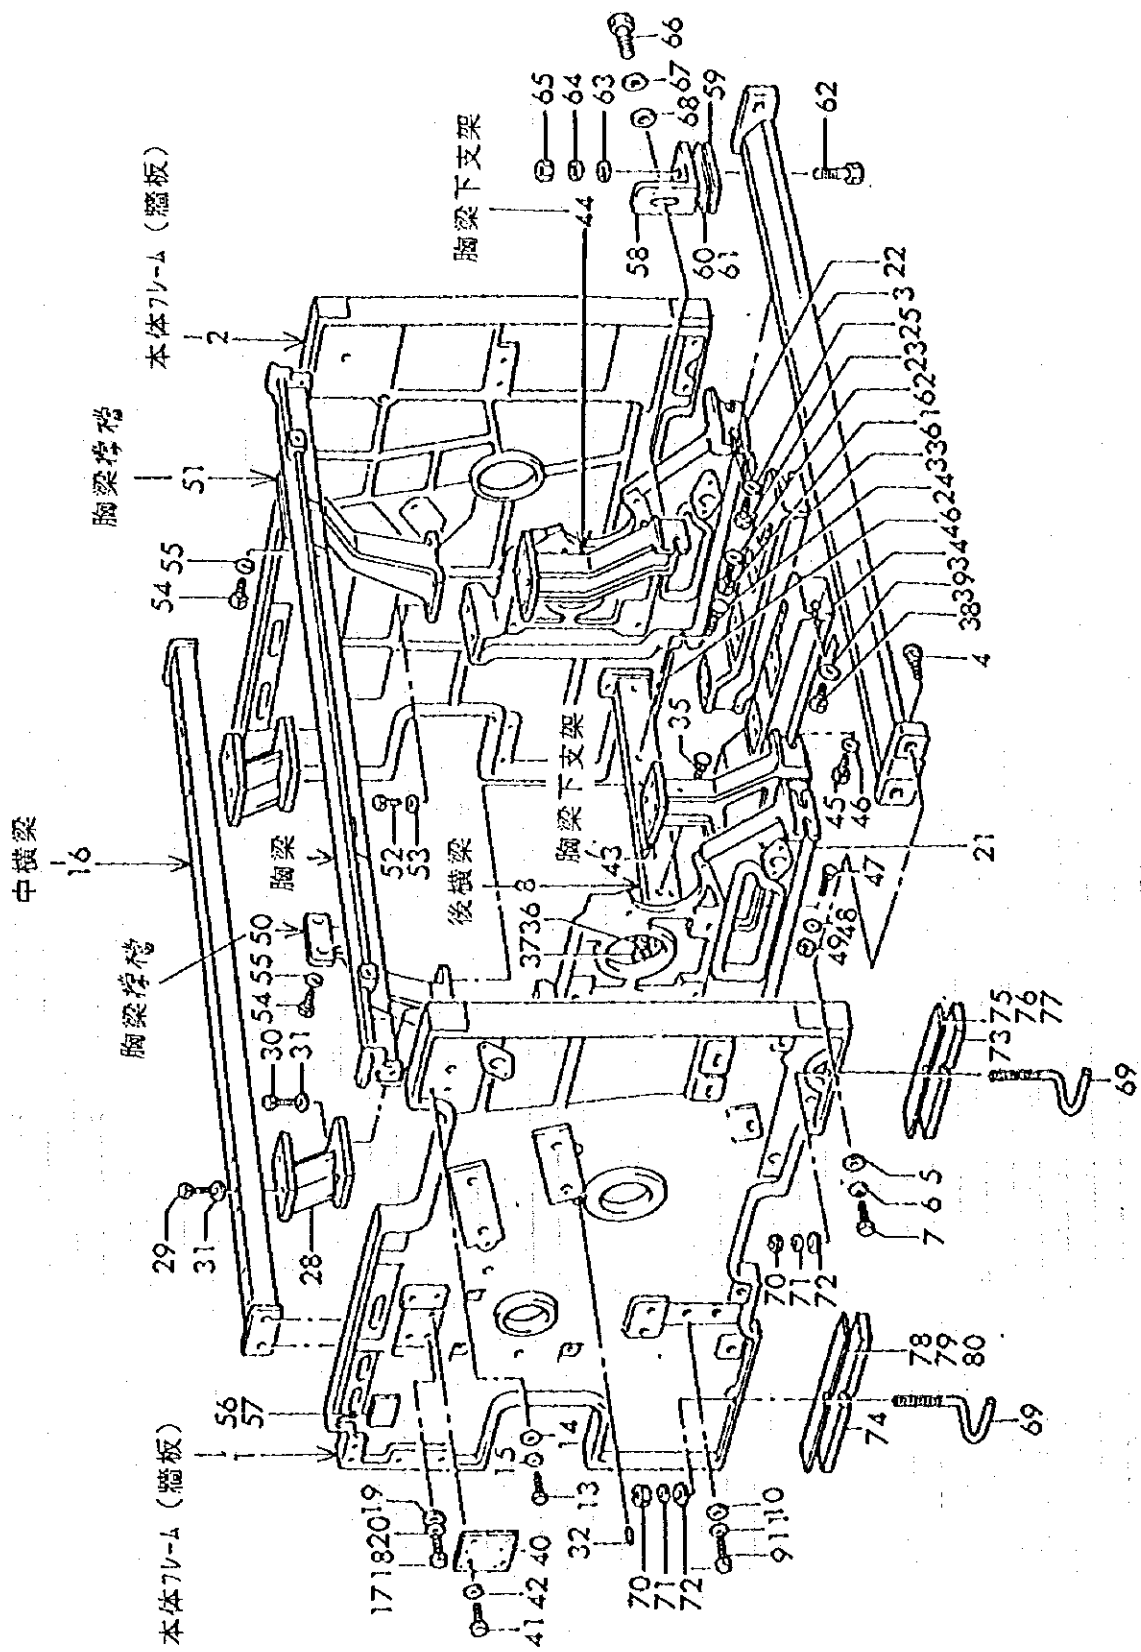
圖 4-2-4 LT102型本體のフレーム構造

(7)ベアワフ駆動ローの磨耗	ベアワフ上面に給油追加	効果あり 但し油による布汚れの問題あり
(8)ベアワフの剣帯輪に取付く穴部での破損	ねじの締めつけトルクの適正化 トルク管理の実施	効果は認められるが不十分
(9)副梁のため内部の保守困難	胸梁下支架LT011-18199 及び 胸梁撐棒LT011-18399B除去 図4-2-4参照	改善された。除去による不具合点は出てない。

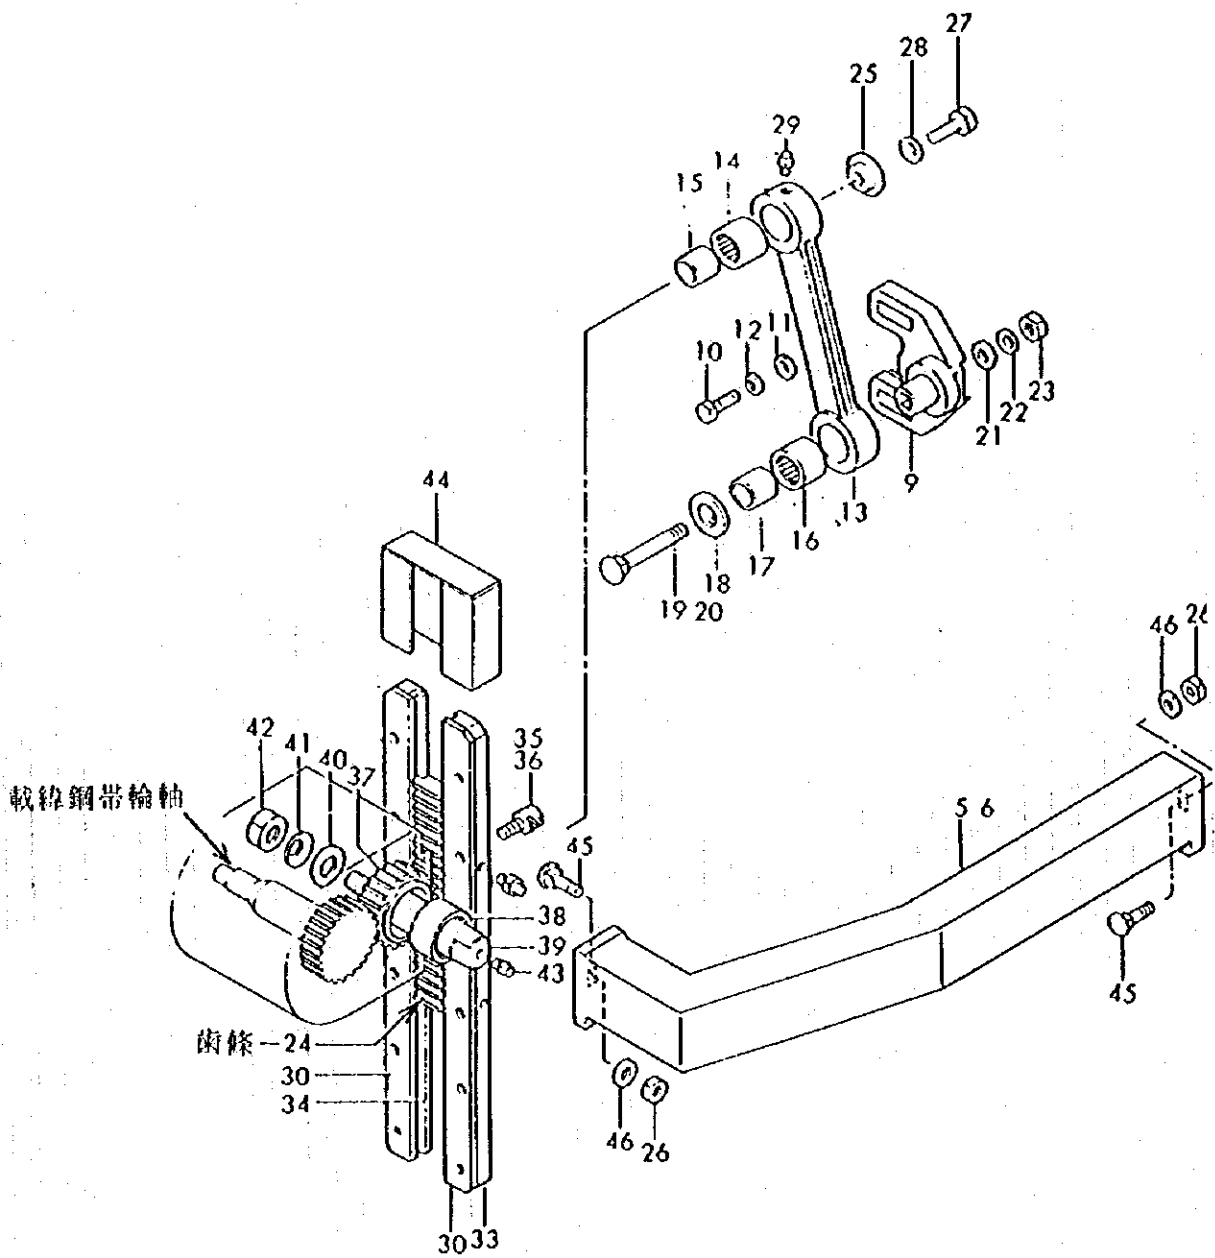
図 4-2-5 ラック、ピニオン部の構成

(2)ベアワフ(剣帯)駆動系のうが(歯条)とピワ(歯輪)の歯の破損	歯の表面処理を高周波焼入れから窒化に変更 歯条 LT501-14199A 載緯鋼帯輪軸 LT501-55199C 図4-2-5参照	改善されたが、材質、焼入れ、加工性、歯の仕上げなどに改善の余地がある。今後の高速化のためにも品質向上が必要

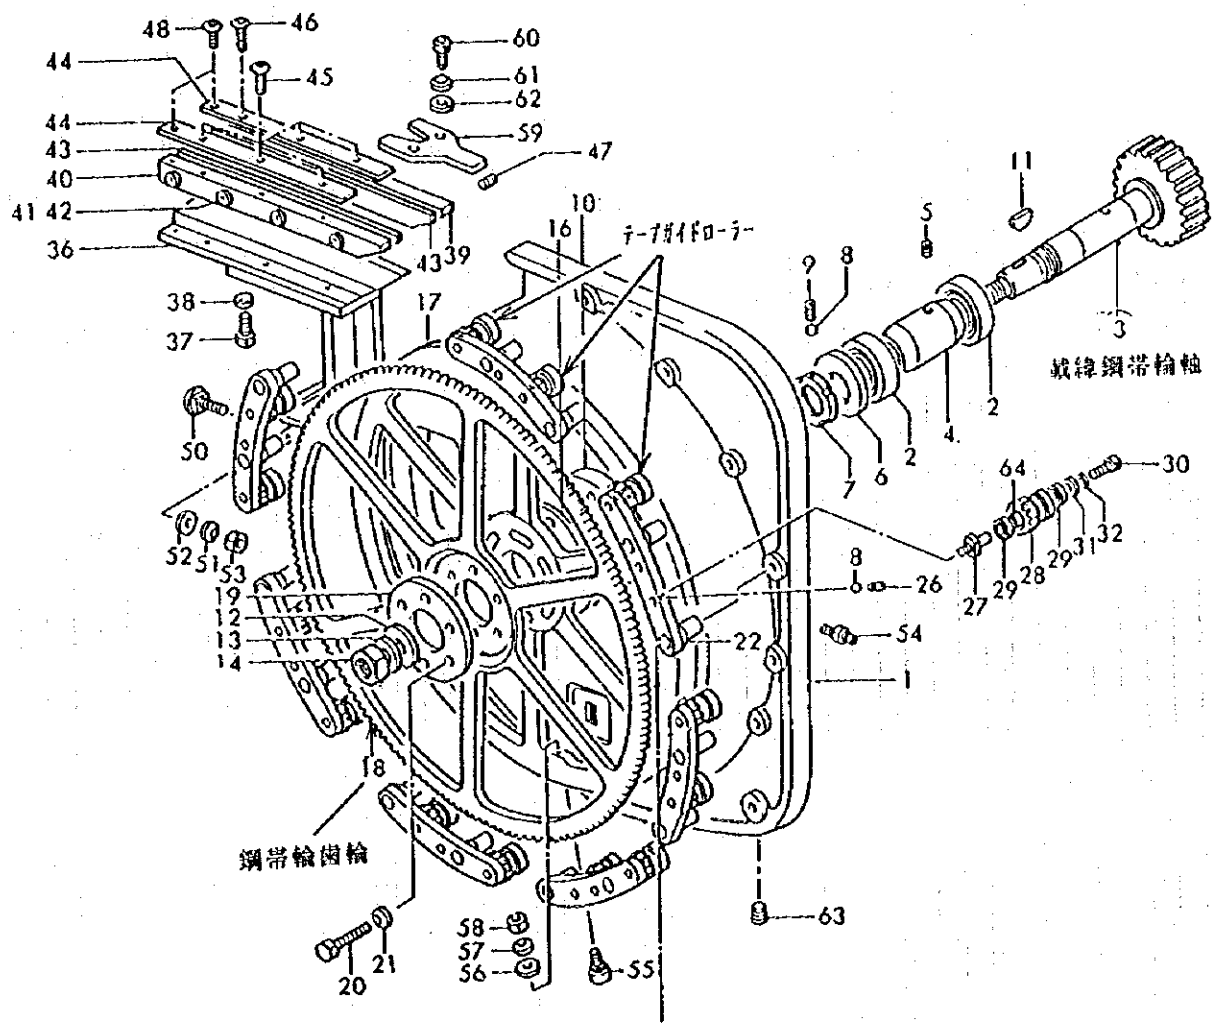
図 4-2-6 LT102型レピア駆動部の構成

(3)ベアワフ駆動系の慣性が大きく騒音、振動が激しい。	ベアワフの駆動ロー(案内輪)を同期回転させるための歯車廃止 鋼帯輪歯輪 LT501-55699廃止 図4-2-6参照	改善された。廃止による不具合点は(7)の給油追加により特には出ていない。
(4)綜統棒、同駆動機構の破損	設計変更による強度補強 綜統吊綜杆LT501-75099A →GA735-2300-1 綜統棒取付金具曲部溶接追加	効果はあるが、綜統棒の動きがスムーズ(smooth)でない。 改良の余地あり

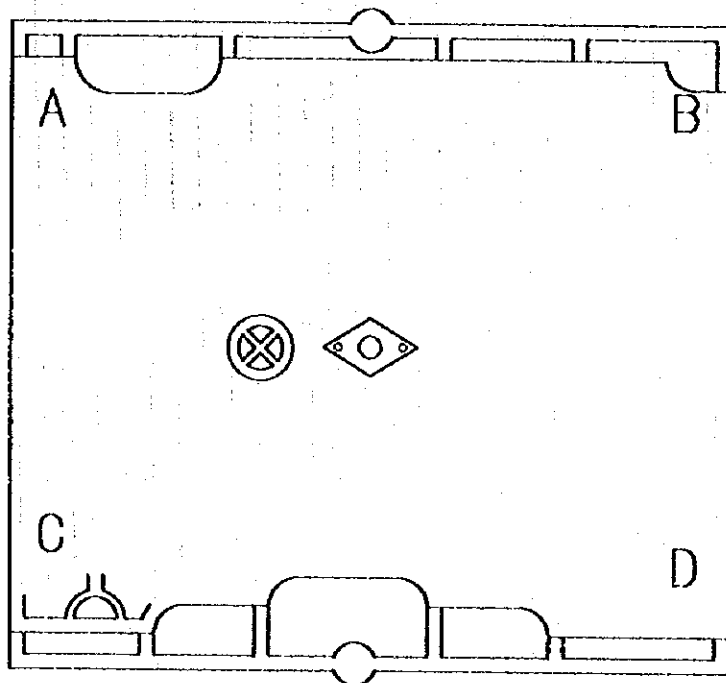
図4-3-1 本体フレーム鋳造金型

フレームの金型はアルミニウム製で、湯の入口・出口は図4-3-1の上辺、下辺に設けられており、堰は上下それぞれ6箇所ずつある。元は4箇所であったが不良低減対策のため増設された。

- ① 湯流れ不良については湯の温度が低い事が大きな原因である。根本的には溶解温度を上げるしかない。成分分析の結果は珪素がやや多かったが、これは湯の流れを良くする要因である。

以前に湯流れ不良対策としてセキの数が4ヶ所から6ヶ所に増加されたが、更に増加することを検討すべきである。セキの数を増やすことにより湯流れが良くなると共に流速が低下し、②に述べる型くずれも減少する。

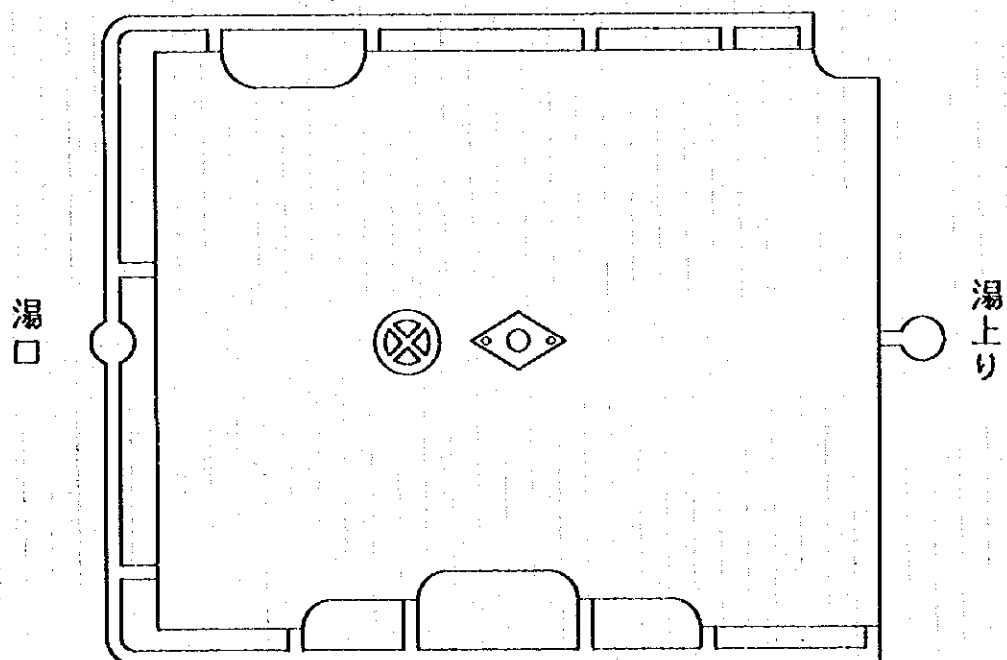
図 4 - 3 - 1 4 日本における本体フレーム類似品の金型

製造の条件を出来るだけ一定にしても効果が出ないときは金型の構造に注目する。日本で類似のフレームを鋳造している会社では、図4-3-14から判るように金型の湯の入口を3方向にとり出口は1方向にしていた。金型の構造にはノウハウがあつて一概には言えないが、反りについては良い結果を得ているので参考にする価値はある。

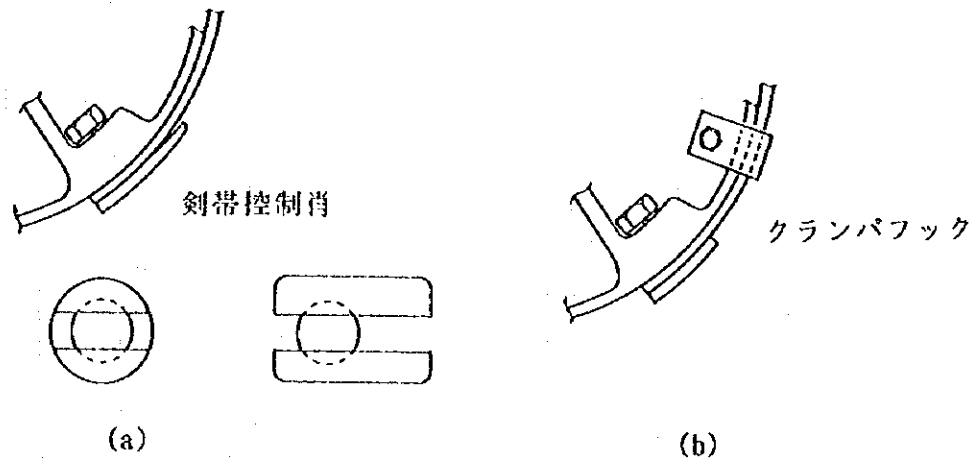
図 4 - 3 - 1 6 レピアバンド屈曲防止法

レピアバンドが剣帯輪(LT501-15799-01)に取付く穴部で破損する。

詳細な理由は公知なので省略するが、②の方式では、①の方式に比べ強固なバンドを必要とし、従ってバンドの慣性力が大きくなる。この慣性力が直にバンドの取付部に掛かり：締入毎にバンドのボルト(Bolt)取付部前部を屈曲させる。この繰返してバンドが破損する。ボルトの締付トルク(Torque)を管理するだけでは此の問題は解決しない。

具体的には図4-3-16 (a)に示すように剣帯制御肖の片側部を延長するか、(b)の如くバンド両側部にクランプフック(補助具)を設けてバンドの根元の屈曲を防止する。

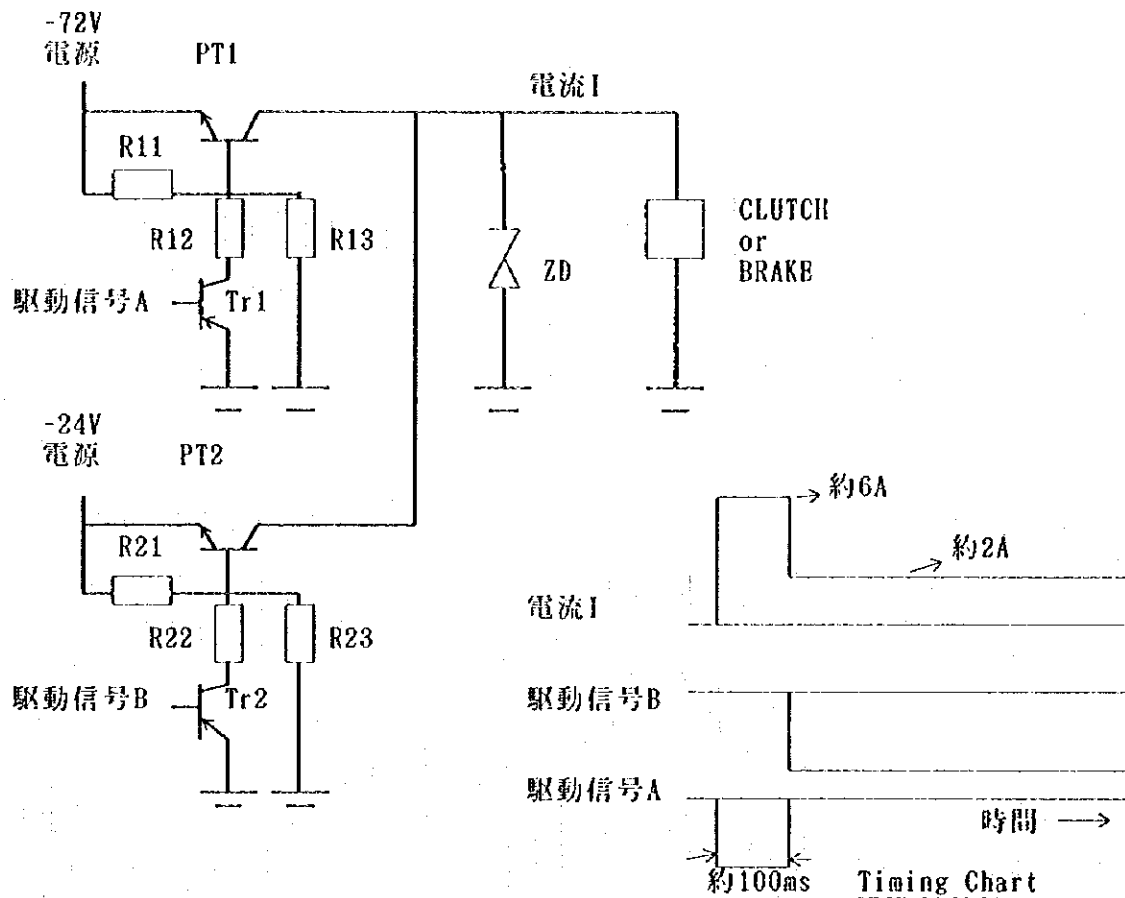
図 4 - 3 - 1 7 Power Transistor部回路図

制御装置では、客先で頻度の高い寸動運転を行う際、織機のクラッチ(電磁離合器)及びブレーキ(制動器)を駆動するPower Transistor(大功率三極管)(以下PTと略称)の短絡破壊故障が頻発(客先出荷後故障発生率約10%)しており、現在ではレピア織機GA735型の品質上の一番大きな問題点となっている。

- (a) 不良、故障状況についての情報が関係部門間で共有されていない。
- (b) 不良、故障に対する再発防止の取り組みが弱い。
- (c) PTの不良、故障はブレーキ(制動器)乃至クラッチ(離合器)の実負荷をかけた寸動運転状態で起こっているが、当工場の受入れ試験では実負荷を掛けてなかった。
- (d) PT 1, 2 が導通する場合はそれぞれエミッタ(Emitter)コレクタ(Collector)間が完全に飽和していなければならないが、現在使用しているPTと回路設計条件では飽和が不完全でコレクタ損失が大きくなり発熱する可能性がある。

(e) 駆動信号AがOFFとなる前に駆動信号BがONとなるような回路設計となっていないと考えられ、駆動信号A、Bの切替え時に高い過度電圧が発生する可能性がある。過度電圧の抑制回路が付いているので過度電圧により直ちにPTの故障とはならないが、PTの劣化防止の観点から過度電圧が低くなるような回路設計が望ましい。

- (a) 当面の対策として、受入れ試験時及び出荷試験時 PT の ON 時の飽和を確認し、重い実負荷を掛け、PTのスクリーニングを充分に行い、顧客に不良品を出荷せぬようにする。
- (b) 太倉紡織儀器廠と協議し、回路設計条件、部品選定の改良を行わせる。
- (c) 外注先を含む関係部署、関係者が充分連携協力して素早く故障の再発防止を図れる仕組みを造る（第7章7-4参照）
- (d) 紡織機械産業にとってメカトロニクス化（机电一体化）は重要な課題であり、それを担う中国紡織機械工業総公司傘下の制御機器製造企業と機械中心の紡織機械製造企業との密接な連携は重要である。この点について総公司の強い指導を期待したい。
