マーシャル諸島共和国
マジュロ環礁道路整備計画
基本設計調査報告書

平成9年2月

国際協力事業団

株式会社片平エンジニアリング
インターナショナル

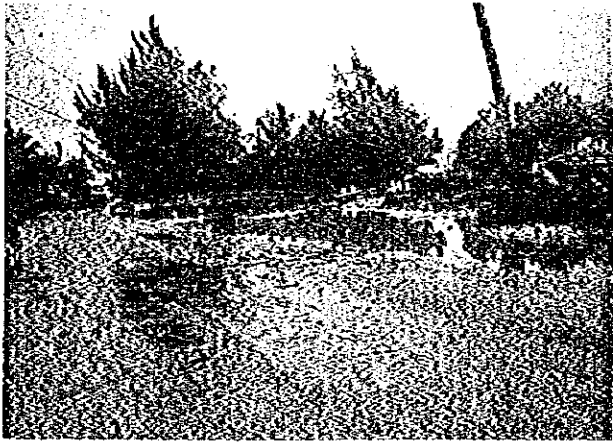
Km 2-000 (リタ地区マーシャル高校付近)

道 路 滞 水 状 況

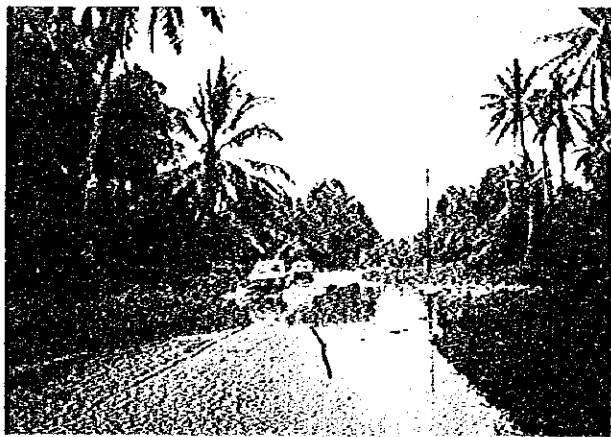
Km 10-700 (ライロック地区 道路冠水箇所)

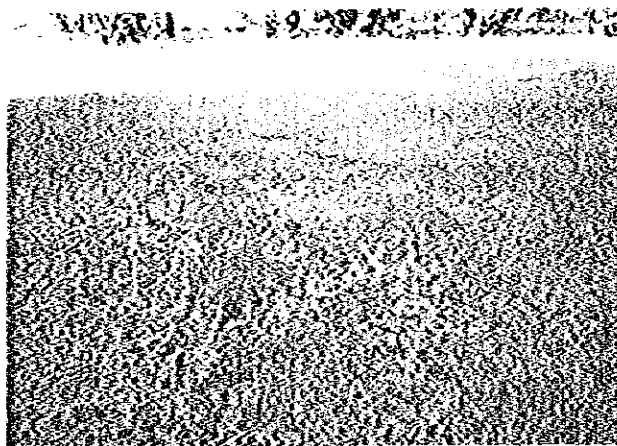
道路開削後の舗装復旧の不良

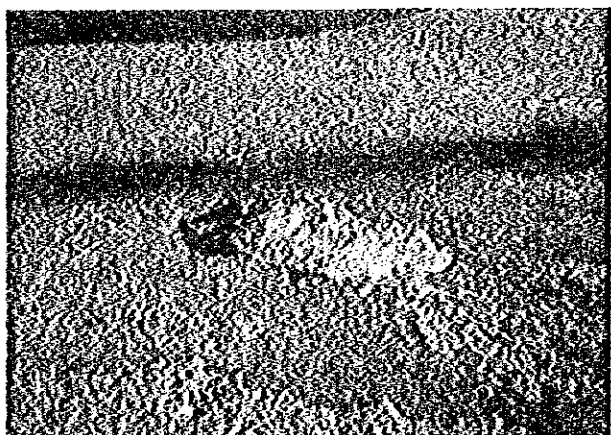
ポットホール

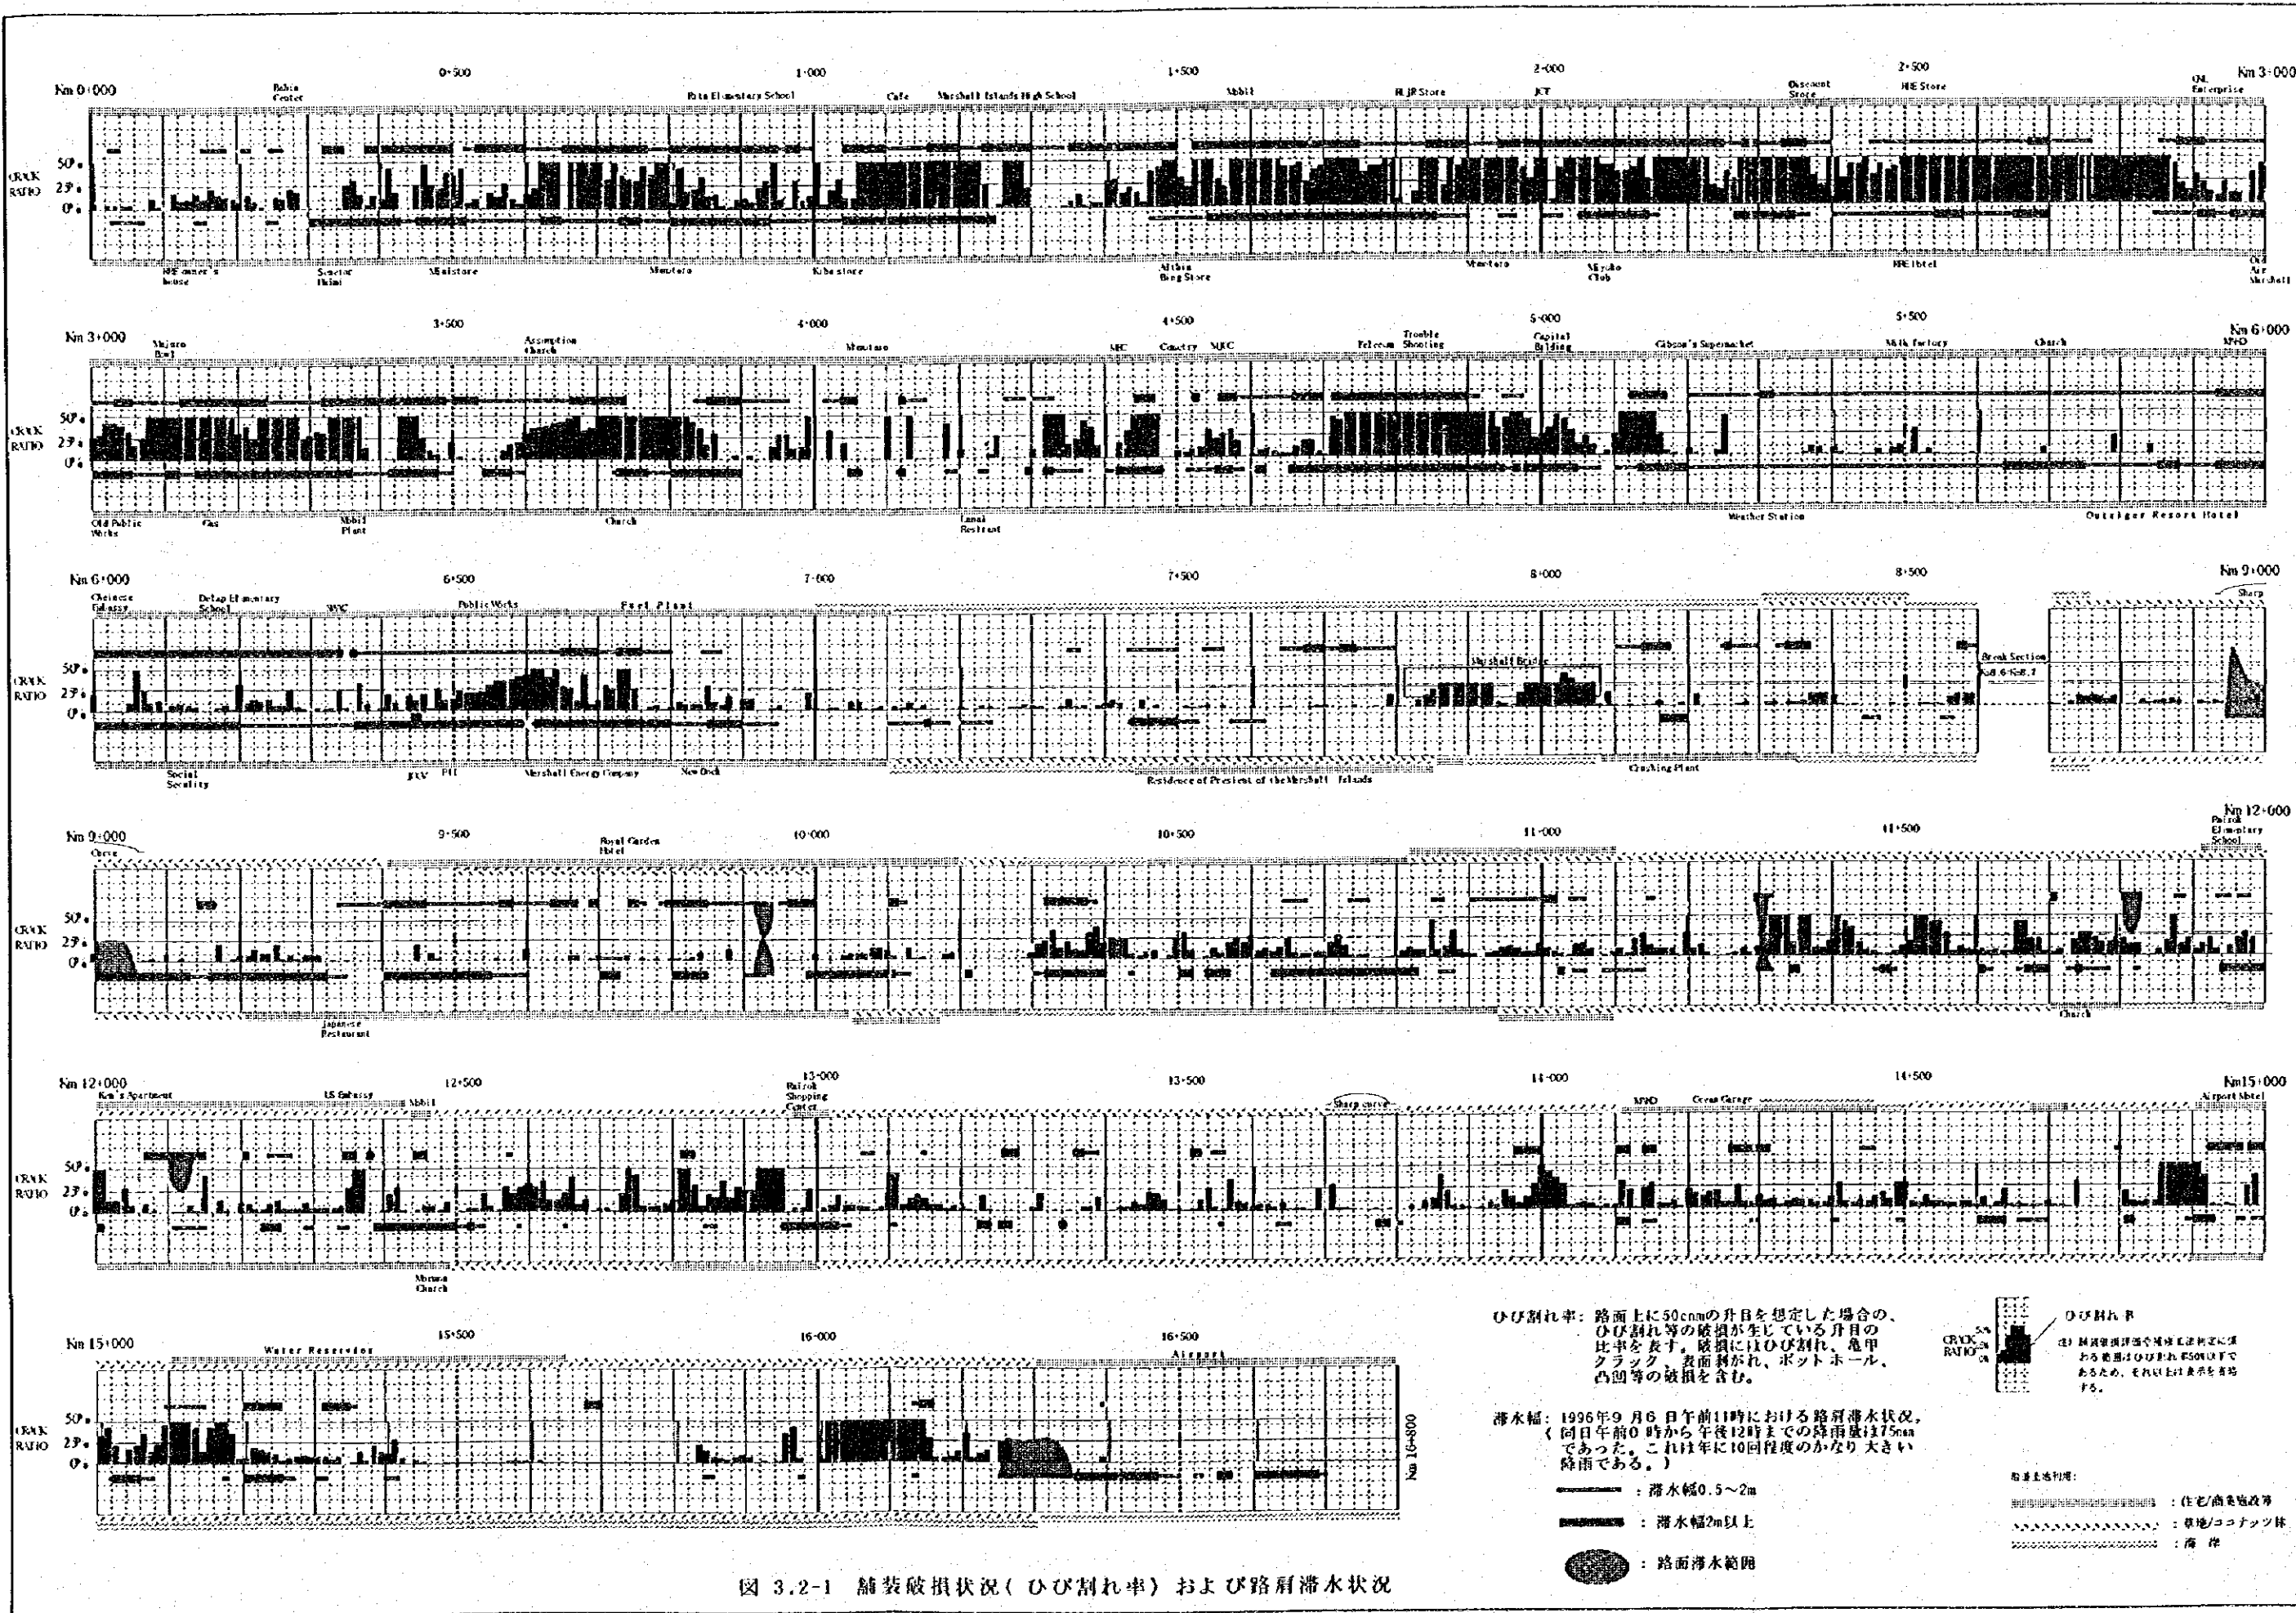
図 3.2-1 舗装破損状況(ひび割れ率) および路肩滞水状況

計画地は年間を通じて降雨量が多く、道路の滞水は日常的に発生している。(1991年の日降雨量を資料11に示す。同年には、降雨量20mm以上は60日、70mm以上は14日であった。)道路滞水状況データとして、日降雨量75mmの強い降雨が未明からあった1996年9月7日午前11時における路肩滞水の状況(滞水区間と幅)を図3.2-1に示す。これによるとDUD区間ではほぼ全区間で50cm幅以上両側に滞水しており、また、ライロック区間では滞水は連続していないが、路面全体に冠水している区間が6箇所程度ある。路肩滞水は降雨時および降雨後約半日間は残り、車両および歩行者の通行の障害となっている。路肩滞水の原因は以下のとおりである。

- ・道路側溝等の路面排水施設が設けられていない。
- ・道路付近の地形がフラットか、道路が低いため路面水が路肩に滞水する。

- ・地質は透水性の比較的良いサンゴ砂質であるが、路肩付近の表土は締め固められているため透水性が悪く、滞水が地下浸透または蒸発するには長時間を要する。

舗装の破損状況のスケッチを資料7に示す。これを基に算出した道路延長10m毎のひび割れ率グラフ（日本道路協会の道路維持修繕要領に示す破損の程度を表す指標）を図3.2-1に示す。

ひび割れ率グラフによると、舗装の破損状況は3つの区間に分かれている。DUD区間はほぼ全体に激しく破損しており（ひび割れ率25%以上）、DUDとライロックにまたがるKm6.9～Km13.3の区間は比較的軽度の破損であり（ひび割れ率25%以下）、ライロックの残りの区間は断続的に激しく破損している。

- ・アスファルトコンクリートが老朽・劣化した。
- ・簡易な舗装構造に対して交通量が過大となった。
- ・路肩部分の滞水によって部分的に路盤がゆるんだ。
- ・局部的に不適な路床・路盤材料が使用された。
- ・道路地下埋設物工事の復旧工事の材料または施工が適切でなかった。

図3.2-1に示す対象道路のひび割れ率からも分かるように、DUD区間は舗装が連続して激しく破損しており、また外観からも既存舗装は寿命を全うしたと判断できる。ライロック区間は断続的に激しい破損がみられ、しかも局部的に地盤が軟らかいためと考えられる波打つような路面変形を伴っている。いずれの区間についても破損が補修されない場合は、走行コストおよび将来の補修に必要な工費がさらに上昇する。

- ・路肩滞水区間および滞水の可能性がある区間の路肩に側溝を設置する。さらに、側溝から排水するための横断管、海岸までの排水管を設置する。
- ・縦断的に低いため近隣から集水される道路区間は盛り土により路面を嵩上げする。

破損舗装の補修工法案としては、日本道路協会の道路維持修繕要領は、ひび割れ率が20～30%に達するとオーバーレイまたは舗装打ち替えによる全面補修が適切であると述べていることから、本計画対象道路の全区間に対してオーバーレイまたは打ち替え等の補修が適切である。
