#### 5-5-4 製造廠別問題点と改善策

##### 1) 汽車灯一、二廠の共通課題

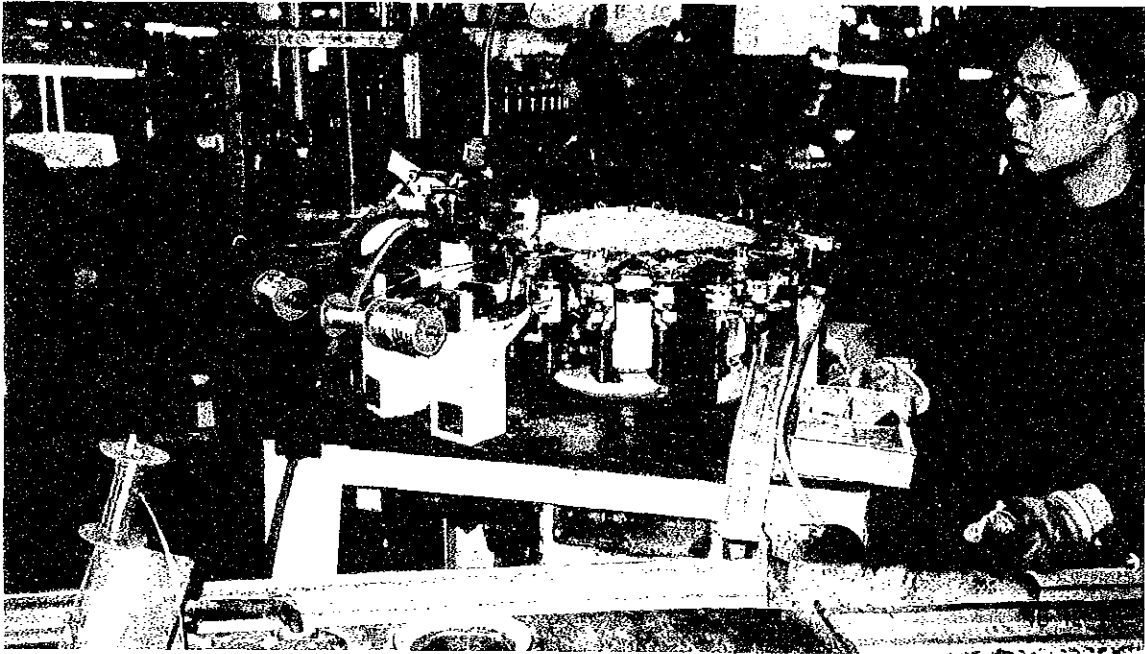
図 5 - 5 - 18 自動はんだ付機

口金端子と導入線のはんだ付けは専用のはんだ付け機上で自動的に行われているが手直し率が極めて高い。原因ははんだ液の供給が均一でないためである。3本の供給棒の先端形状の検討と位置調整により改善できると考えられるが、はんだ液の改良も必要であろう。

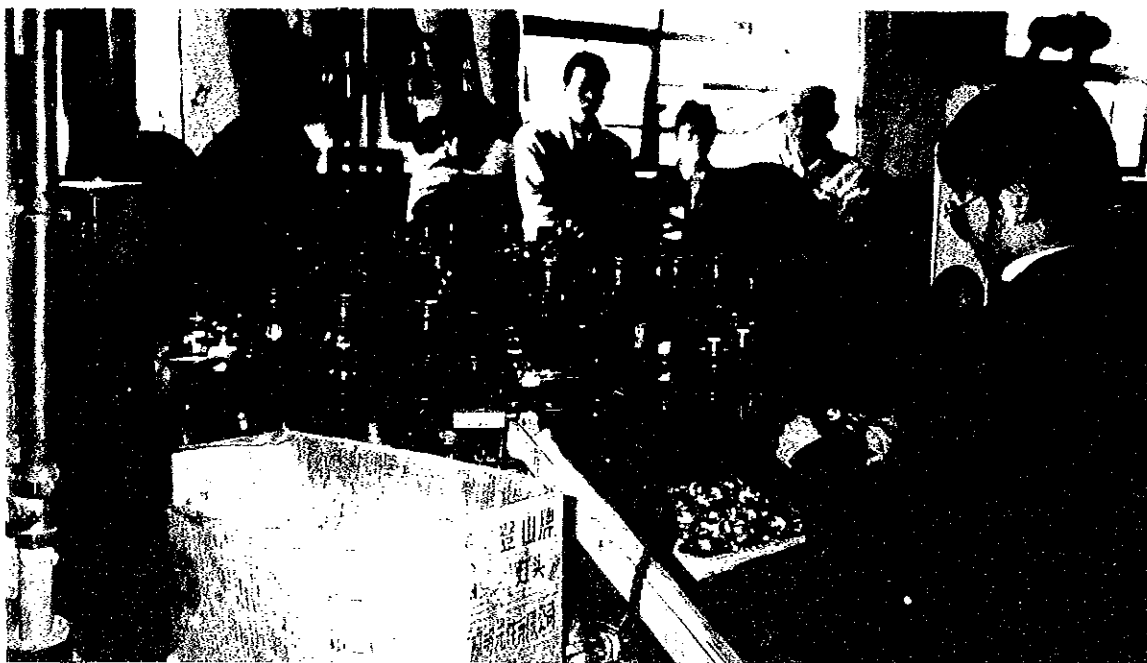
图 5-5-19 焦点合せ機

R2電球製造の最終工程は図5-5-19に示す16ヘッ드의機械上で行われる。口金の取り付けられたバルブの口金部分に金属製フランジとリング状に巻かれたはんだ線を挿入して機械に取り付ける。フィラメントの焦点合わせは光学投影装置を用いてバルブの位置決めを行い、ガスバーナーによりはんだを溶解して固着する。

ステンを繊維状に再結晶させることにより点灯中の結晶ずれ変形 (Sagging) を防いでいる。このような再結晶は通常、電球の製造工程でフィラメントに電流を流し加熱処理することによって行われる。適切な加熱条件はタングステン線の特性によって定まる。3-3-1で述べたように当工場が使用している中国製のタングステン線は約1600℃と2300℃の2段階加熱によって繊維状の結晶が作られる。繊維状組織を持たないタングステンフィラメントの寿命は短く、例え静止条件での寿命試験では規格を満たしても自動車に実用される振動条件下では寿命が著しく短くなる恐れがある。北方照明電器の電球製造廠ではエージング (Aging) 工程でこの処理が行われているが、R2電球を含め自動車灯一、二廠の自動車用電球製造工程には少なくとも30秒以上点灯するエージング工程がない。R2電球の場合、主灯のΩ形フィラメントはコイリング機上で再結晶化処理が行われているが、副灯用のフィラメントの再結晶化処理工程はどこにもない。副灯フィラメントの点灯熱処理工程の導入は早急に行わなければならない。専用のエージング機を新設するのが理想だが、当面、焦点合わせ機の中に電圧可変の点灯装置を組み込むことが实际的であろう。

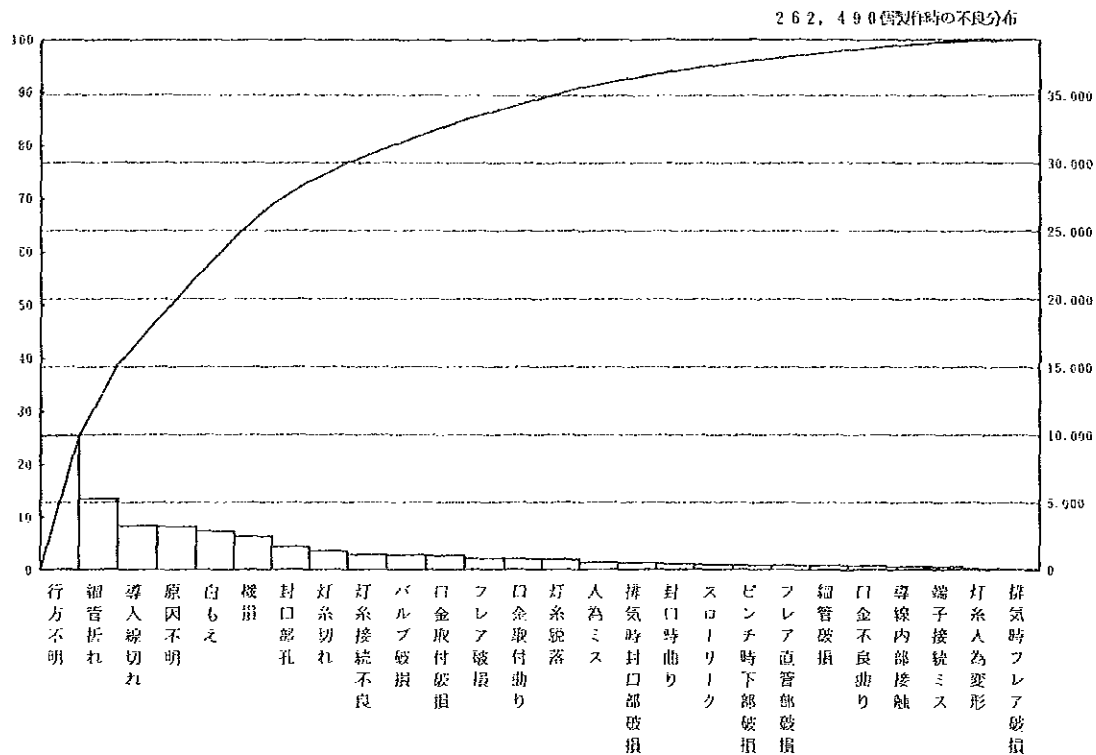
図5-5-21 R2電球不良パレート図

この製造グループの問題点は良品率の低さにある。特に包装廠における最終出荷検査での不良率が高いことは出荷後の品質が懸念される。最終検査の不良率の1/10が出荷後の製品の中に含まれていることが経験的に知られている。(後述するように4月に入手した最新のデータでは第1次調査時のデータに較べて良品率が84.7%から91.3%と大幅に改善されているが、日本では95%以上が常識なので更に改善の余地がある。)

図5-5-21に第1次調査時の不良パレート図を示すが、不良は非常に多くの項目にわたっており、材料や製造条件について多くの項目について解析し、原因を追求する必要があるが、不良項目別に原因を推定して見ると次のようになる。

- ① 行方不明(誤差)が不良項目の1位にあり、原因不明(無法判別)を合わせると不良の30%以上を占めている。員数管理と解析を徹底する必要がある。(最新データでは無視できる水準まで改善されている。)
- ② 排気細管折れ(断管)、導入線切れ(断導線)が2,3位を占めている。いずれもステム(芯柱)工程に起因する不良である。また白もえ(冒烟)、スローリーク(慢漏)、ピンチ部下部破損(圧扁炸)不良もステム工程と関連している。導入線切れは導入線の品質(直線性と溶接強度)が大きく影響しているものと考えられる。
- ③ バルブ破損(泡皮炸)、封止部クラック(封口炸)、封止孔(封口帯眼)などは封止工程に起因するものであるが、ガラスバルブの肉厚のバラツキが大きく影響している。

- ④ フレアクラック（喇叭炸および素管炸）はフレア工程に起因している。フレアの品質はこれ以外に多くの不良に関連している。
- ⑤ フィラメントおよび継線工程に基づく不良のうち半分以上はタングステン線の傷によるものと推定される。
- ⑥ 口金付け以降の組立工程の不良は少なく、問題はないように見えるが、端子のはんだ修正が多く、改善を必要とする。

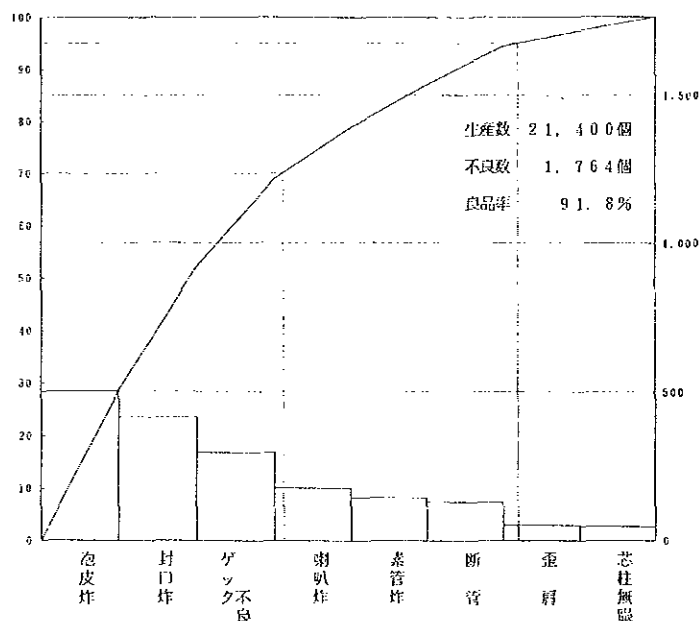
図5-5-22 QT24-55/50不良パレート図

古い設備と良い品質とは言えない材料を、作業員の熟練と丁寧な作業で補いながら生産を続けている。図5-5-22はこの工程で97年1月度に製造されたQT24-55/50の不良パレート図であるが、全体の良品率はその時期のR2電球よりも良く、包装廠における最終検査の不良率も低い。不良は次のように分類できる。

泡皮炸が全体の不良の30%近くを占めている。封口炸、歪肩もバルブ品質が大きく影響しているから、不良の半分はガラスバルブによるものと言える。

喇叭炸、素管炸、断管、芯柱無眼などフレア、ステム関係の不良が30%以上を

占める。品質面では封止加工後の金型による整形工程がないので点灯中に口金外れが発生する危険性がある。またR2電球の項でも述べたようにフィラメントの再結晶化工程が無いのが問題である。

- ① 3-1-3で述べたように手吹きのパルブは外観は良いがガラスが全体に薄く、歪もやや大きく、品質向上が望まれる。手吹きで購入品と言うことで対策は容易でないが、根気よく折衝し、品質向上を働きかけることが必要である。全体にガラスの肉厚が薄いので、先ずその点に絞って改善を要望するのも一策であろう。
- ② フレア、ステムについてはR2電球の項で述べたことを参考にされたい。
- ③ パレート図で不良項目の3位はゲッター不良であるが、これは排気中のパルブの割れやガラスクラックの発生により、前後の製品に不純ガスが流入したためと考えられるから、それらの不良をなくさなければならない。
- ④ 封止部の整形加工は現有の封止機ではできない。接着剤の量管理を徹底することが必要である。
- ⑤ フィラメントの再結晶化工程は、電球の寿命特性に対し極めて重要である。R2電球同様、2段階の通電加熱工程を追加する必要がある。

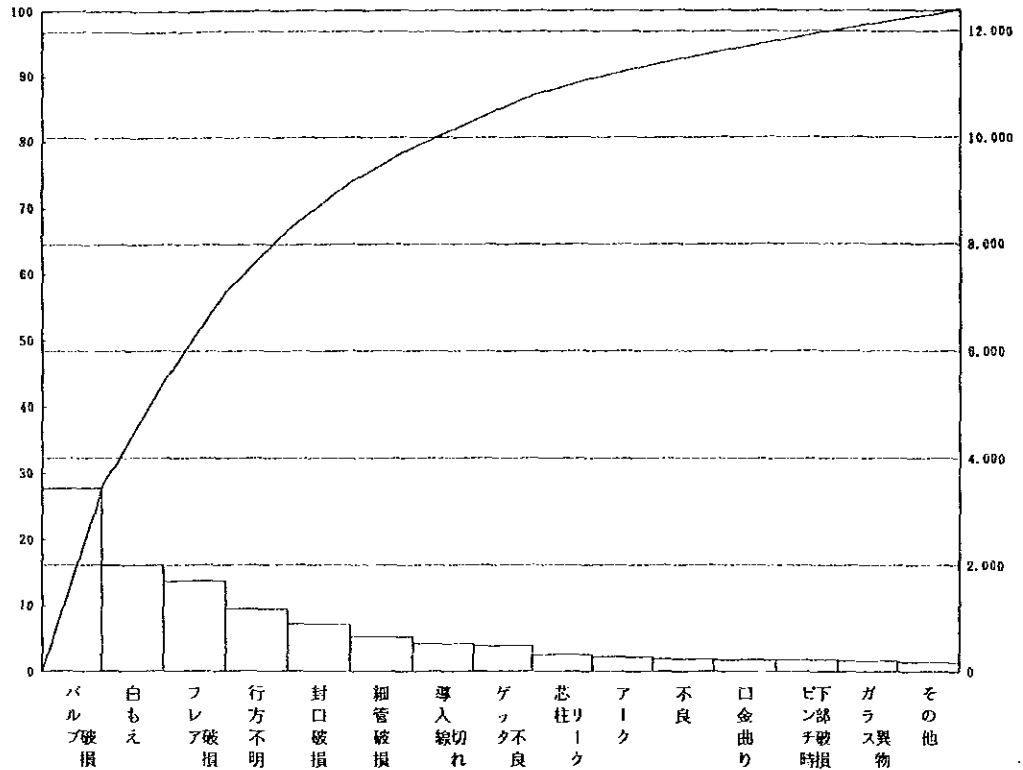
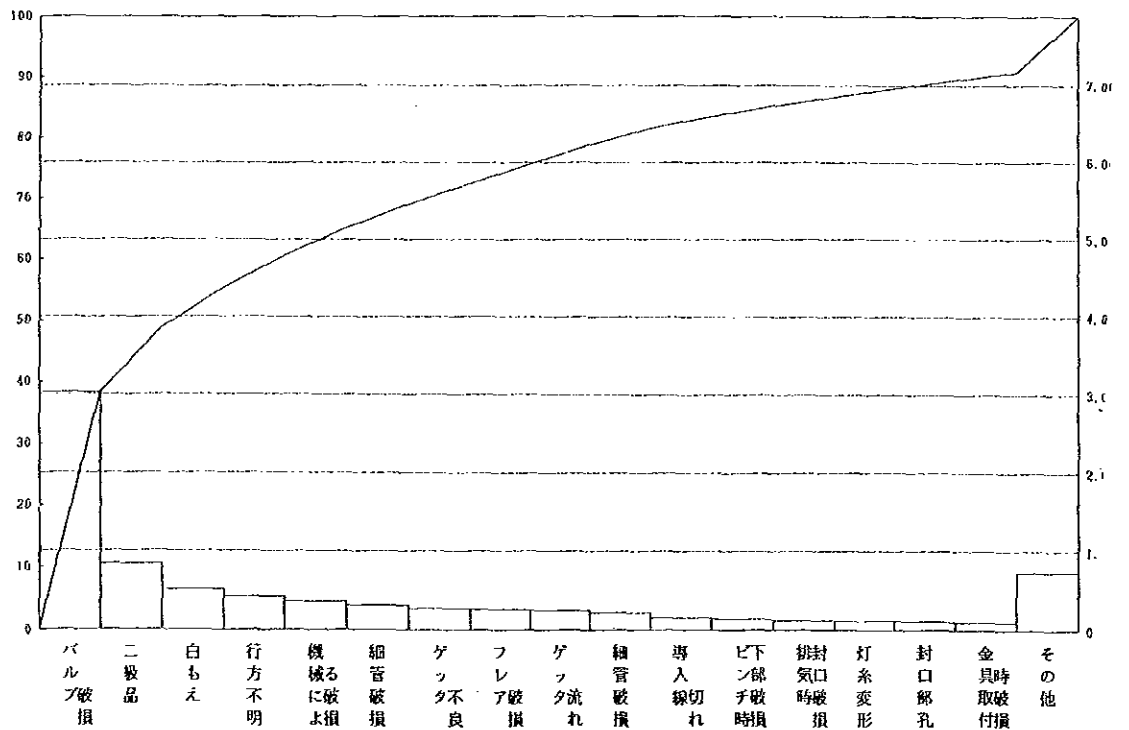
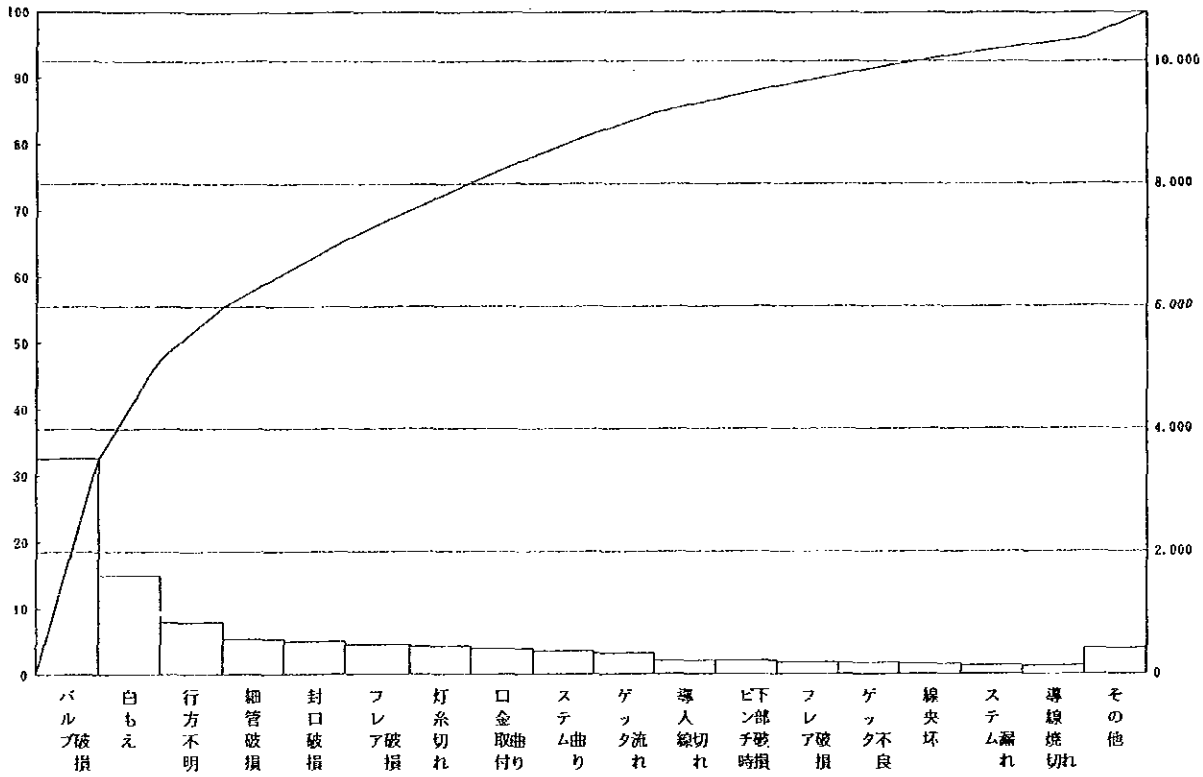
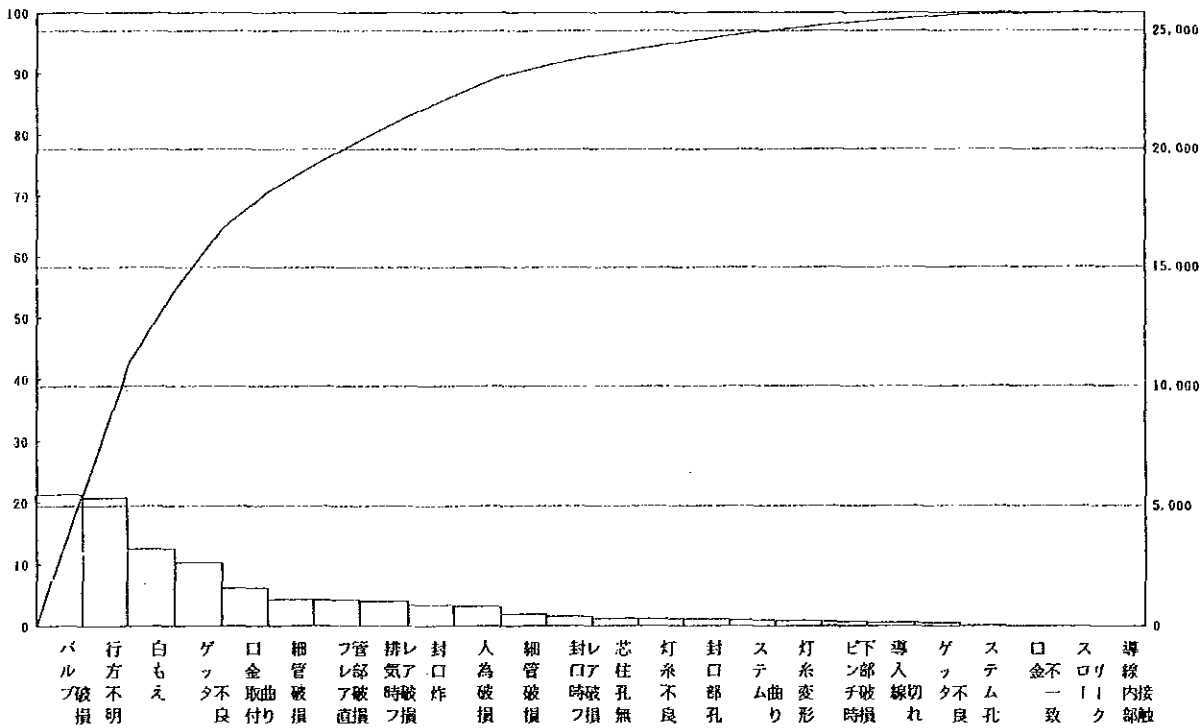
図5-5-26 指示灯不良項目パレート図

第1次調査時点での指示灯類の良品率は75~85%と低い。図5-5-26に示したように不良項目は多岐に渡っている。製造グループにより違いがあるが、大別すると次のような不良原因に分類できる。

バルブ破損	不良の約30%
封止不良 (封口破損、ステム曲がり)	約7%
排気不良 (白もえ、ゲッター不良)	約20%
フレア破損	約5%
ステム不良 (芯柱リーク、ピンチ部クラック、細管折れ)	約7%
導線切れ	約4%
フィラメント不良	約2%
行方不明	約10%

導入線切れはR2電球の場合に比べはるかに少ない。またフィラメント不良も予想外に少ない。従って問題点はバルブ破損、封止、排気工程およびフレア、ステム工程に絞られる。タングステンの再結晶化の工程は含まれていない。

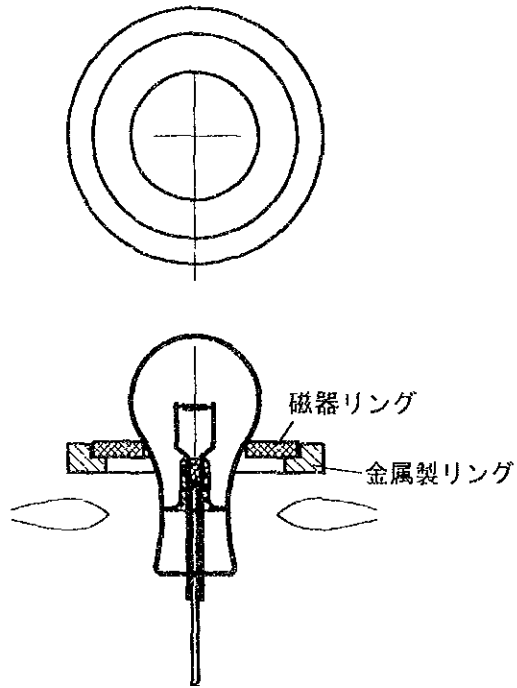
図5-5-27 バルブホルダー

② 指示灯類の封止工程ではガラスバルブは図5-5-27に示す磁器製の円形ホルダーにより保持されて回転している。ホルダーの下部に位置したガラス部分がバーナーにより加熱される。燃焼焔はホルダーにより遮られ、バルブ上部へは到達しない。その結果、ホルダー部の上下で極端な温度差を生じ、一次歪みが発生し、バルブ割れの原因となる。封止時にはバルブ全体がある程度均一に加熱されることが必要である。図5-5-28(a)に示すホルダーは一般電球やR2電球の封止機に採用されている。(b)および(c)に示す構造も効果が期待できる。

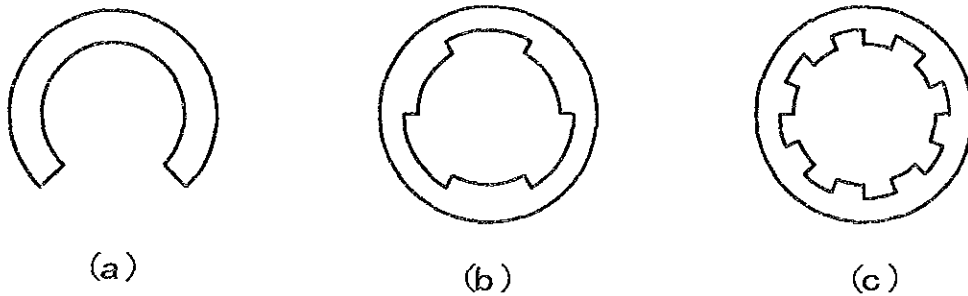
図5-5-28 ホルダー改善案

第3次調査時点で自動車灯二廠の3号ラインのバルブホルダーは図(b)に類似のものに改善されていた。新ホルダーに切替え直後のため定量的な効果の確認には至らなかったが、理論的にはガラスバルブ割れ不良は減少する筈である。

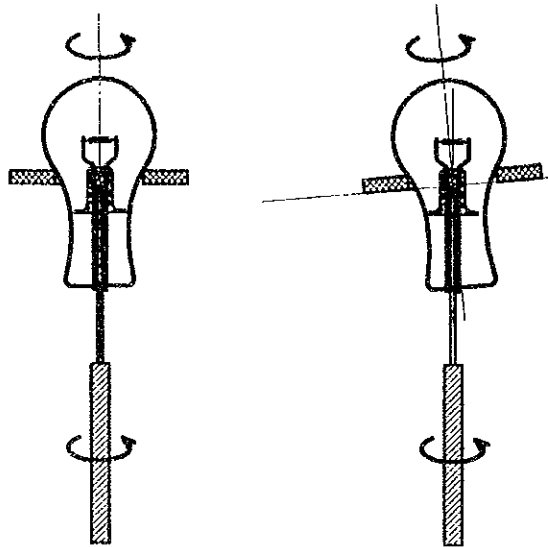
図 5 - 5 - 29 ホルダーの水平度とバルブの振れ

封止工程でバルブが回転時に振れている場合が見受けられた。これはバルブホルダーが水平に設置されていないためである。バルブホルダーが図5-5-29に示すように常に水平を保っているよう管理する必要がある。現在封止終了直後に手作業でステムとバルブの垂直性を修正しているが、良い方法とは言えない。

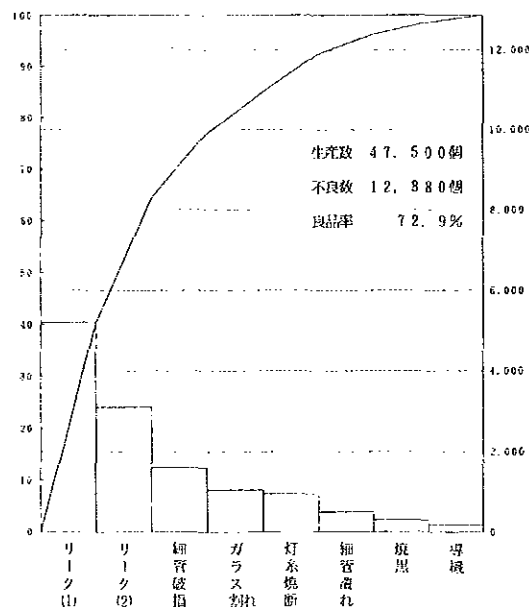
図5-5-33 楔型灯の不良パレート図 (1997/3/3~7)

楔型灯生産工程の問題点は他のランプの生産工程同様、良品率の低さにあるが、他のランプの場合とは際立った違いがある。図5-5-33は1997年3月3日から7日迄の不良項目別バレット図である。この期間の全体の不良率は27%であるが、不良原因の90%以上が封止工程に起因している。すなわち、封止工程を安定させることに成功すれば良品率は容易に90%を越えることが出来る。しかし、現在の状態を改善することはそれほど簡単ではない。楔型灯はその特異な封止工程のために製造するのに最も難しいランプである。封止工程でガラスバルブを充分に加熱し、軟化したバルブと導入線（ジュメット線）と排気細管とを排気細管を潰すことなしに完全に圧接気密封着しなければならぬからである。そのため、日本製の最新の機械では圧接時に排気細管の中に

現状では良品率の向上は熟練作業者によるガス焰の調整に頼らざるを得ないが、拡大鏡による観察および不良原因パレート図から判断すればリーク（漏気）の原因は排気細管とガラスバルブの間の気密不良が主原因の様に思われる。リーク不良（紅光）64%に対して排気細管潰れ不良（封死）4%がこの事を示している。封死不良が多少増えてもリーク不良が減少するフレームワークを行うべきであろう（紅光不良+封死不良を最小にする）。そのためには圧接直前の焰をできるだけシャープ（Sharp flame）にして排気細管にできるだけ近接した部分を加熱する必要がある。

現在、12%鉛のガラスを使用している。鉛の含有量が多いほど加工温度は低下しまた加工温度に対する許容範囲も大きくなる。従って楔型灯に対しては日本や欧州では20%以上の鉛を含有するガラスが通常使われている。第1次調査の段階でこの点を指摘したが、現在中国では高鉛含有ガラスを入手することは可能であるが、寸法精度の点で問題があり、切り替えは困難とのことである。寸法精度も良品率に大きな影響があるので切り替えることは勧められないが、引き続き寸法精度の良いガラス管の入手に努めると共に、鉛ガラスの生産量を飛躍的に増加させると言う自社計画の中で高鉛含有ガラスの生産についても真剣に検討すべきであろう。

楔型灯の封止工程においては極めて繊細なフレームワーク (Flame work、バーナー焰の調整) が必要である。そのためには出来るだけシャープ (Sharp) な焰を加熱すべき部分に集中させる必要がある。現在の低カロリーの水性ガスではこれを実現するのは極めて困難である。天然ガスが当工場に導入されればこの問題は自動的に解決されるが、近く導入される予定のT5ランプではこの問題はより深刻である。楔型灯の封止工程でのガスの総消費量はそれほど多くないので、封止工程に限って過渡的にバーナーの変更を含め気化石油ガスの使用を検討することも有効である。

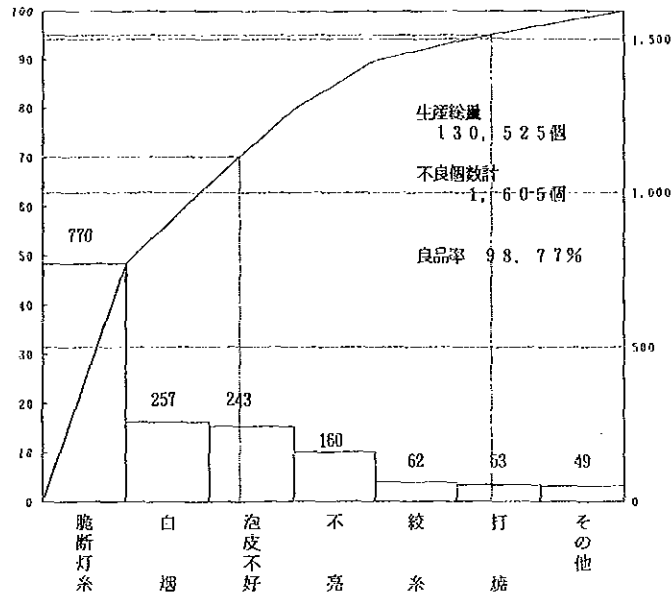
図 5 - 5 - 37 G 1 1 計器灯不良パレート図

この電球はビードステム (Bead stem)を用い、図5-5-35に示すように突き合わせ封止法でバルブと排気管を溶着している。鉛ガラス管かチューブブローイングによって作られたバルブの端部はダイヤモンドカッター (Diamond cutter) によって正確に切断される。フィラメントは図のようにバルブ端から懸下される。バルブの端部と排気管の下部がシャープな焰で加熱され、両ガラスが軟化した時点で突き合わされ接合される。図5-5-36は封止の状況を示した。封止されたバルブは回転排気機により真空排気され、手作業で排気細管は封止切られる。その後他のランプ同様、口金に取り付けられる。このランプの良品率は極めて高く、98%を越えている。不良パレート図を図5-5-37に示したが、不良の半分は導入線の焼切れによる断線である。この封止方法ではある程度止むを得ないと考えられる。

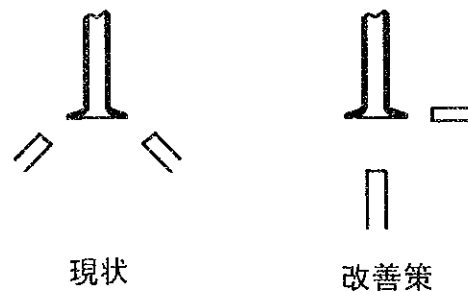
図5-5-41 フレアの冷却法

フレア機でフレアを製作する際、フレア拡大後の冷却空気の当て方により内部に残る応力が変化する。内部応力を適正な値にするには図5-5-41に示す如く真横と真下の2方向から冷却するのが良い。

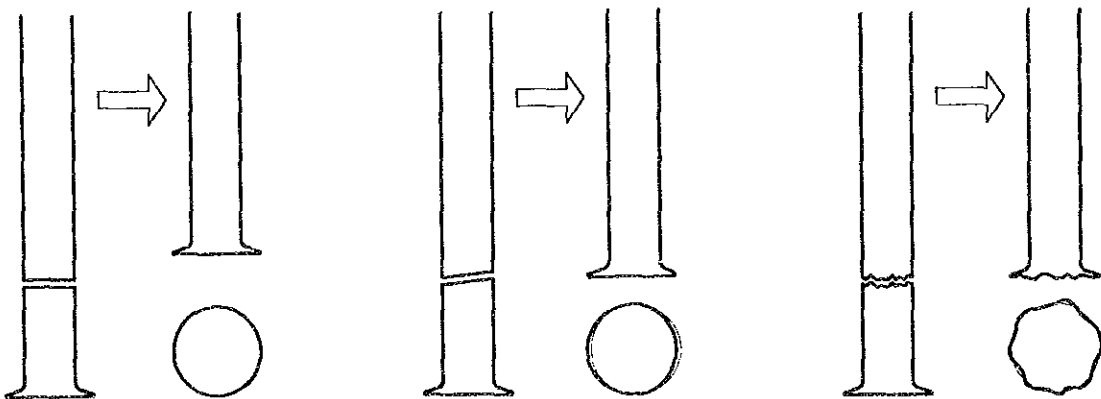
図5-5-43 フレア切断面の管理

フレアの切断面の品質はフレアの仕上がり形状を支配する。図5-5-43に示す如く切断面が水平でなければフレアは真円から外れて来る。切断面を定期的に観察し、悪くなればカッターの交換、調整を行う必要がある。これはアニールに入る前のフレアを取り出して観察することにより容易に判断出来る。

フレアの品質不良は封止孔（封孔帯眼）、肩曲り不良、封止ハネ不良などの原因となっている。

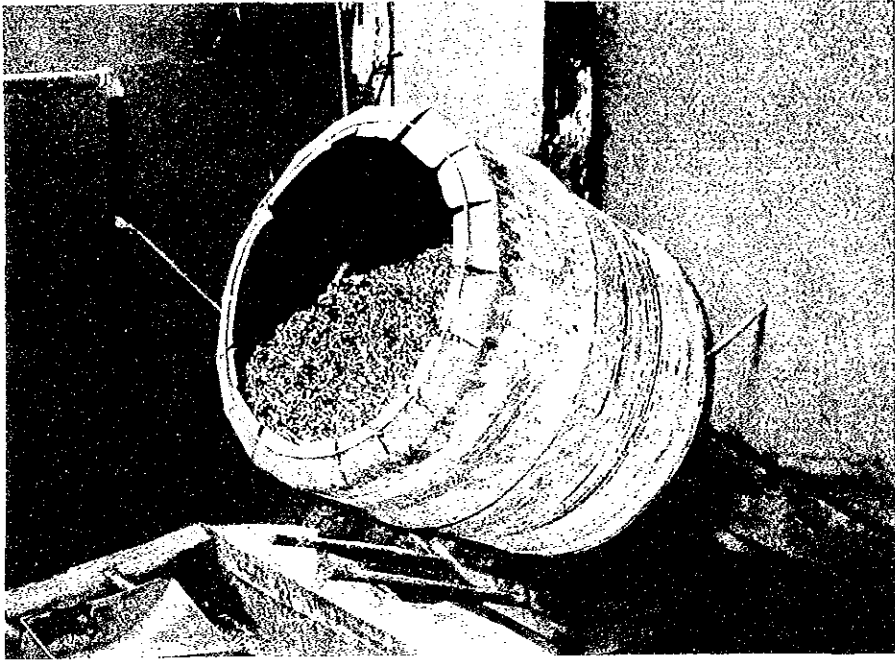
図 5 - 5 - 44 ランプ洗浄機

手動ではんだ付けされた電球はすべて図5-5-44に示す容器に入れられ、鋸屑と共に加熱攪拌されながら湯洗される。これははんだ液の残りにより導入線が腐食するのを防ぐためとのことであるが、その効果はいささか疑問である。導入線が腐食するとすればはんだ液を付けた時に端子孔から口金内に侵入した液によるもので、はんだ付けによりこの孔を塞いでから洗浄しても効果は薄いものと考えられる。対策ははんだ液の口金内部への侵入を防ぐことにある。次の改善策を提案する。

- ① はんだ液を付けた時に端子部分の温度が充分高ければ液は直ちに蒸発し、内部へは浸透しない。一般電球やR2電球のようにはんだ付けが自動化されていない場合がこれに相当し、これらの電球は洗浄は行っていない。口金接着剤の焼付機の上で自動はんだ付けを行うのが理想的であるが、次のようにはんだ付けの順序を変更することも有効である。

はんだ液の粘度を若干上げるにより口金内部への浸透は遅くなる。少量のグリセリン (Gliceline) を混合することにより粘度は調節できる。

①と②または③を併用すれば洗浄工程は除去できる。③は材料費は高くつくが、洗浄工程による損失と比較検討する必要がある。

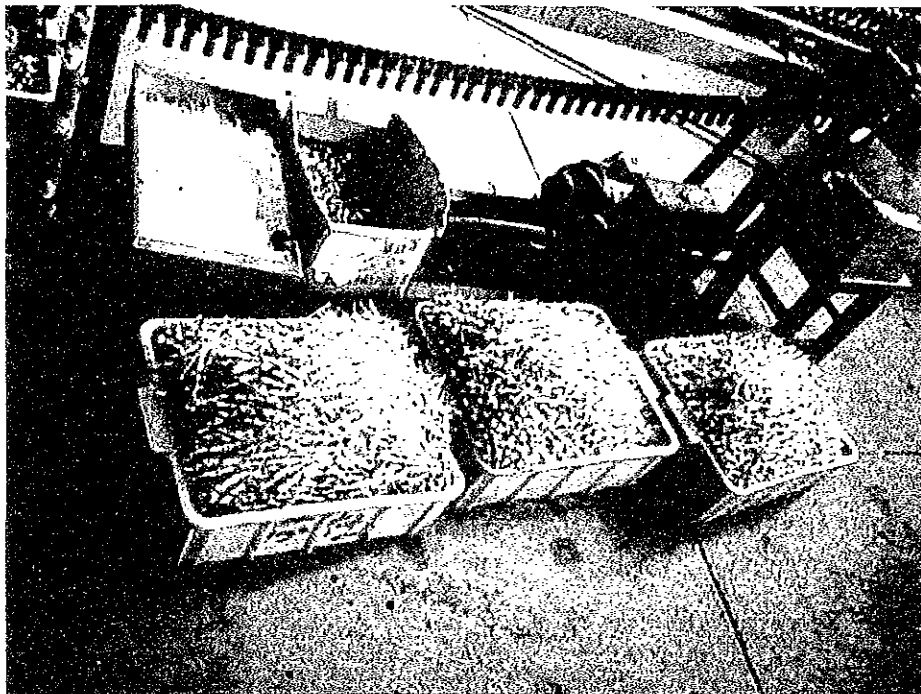
図 5 - 5 - 45 ステムの保管状況

自動車灯一廠では生産の都合上、ステム工程が分離し、多種多様なステムを製作しているが、その保管および移送には大形の樹脂の箱が用いられている。図5-5-45に示すように箱の中に大量のステムが盛り上がるように積み込まれている。一般にガラス製品は縦方向の力には強いが、横方向の力に対しては容易に破損する。従ってステムは立てて保管、移送すべきである。やむを得ず寝かせて保管しなければならないなら背の低い箱に少量ずつ梱載すべきである。

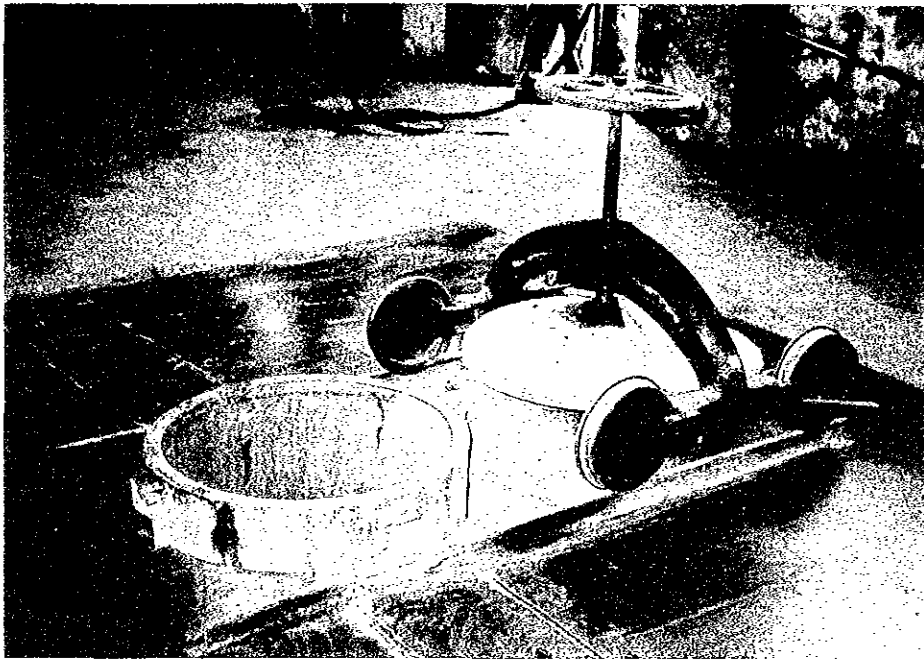
図 5 - 7 - 1 水性ガス発生炉の頂部

燃料ガス製造設備は老朽化が進んでおり、建屋は窓ガラスも破損したままである。工場の使用ガス量に比べて設備の容量、特にブロワーの容量は不足で、折角インバータによる可変速駆動の設備が採用されながら容量不足で使用されていない。

現在の燃料ガスの製造設備の問題点は大きく、全面的に改善するには莫大な費用を要する。近々宝鶏市内にも陝西省北部の天然ガスが導入されることになっており、工場にもこれを導入する事により多大の利点が生ずる。切替時の一時的な工程の混乱は避けがたいが将来のことを考えると全面的に切り換えるべきである。
