MAHANORO

MH6 ANDROHOMANASA

現場調査シート

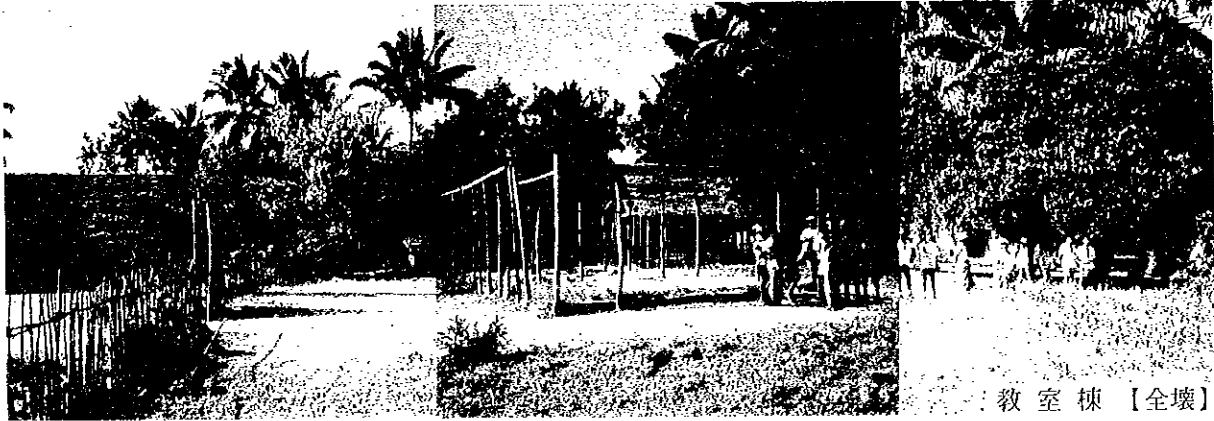
教室棟【全壊】

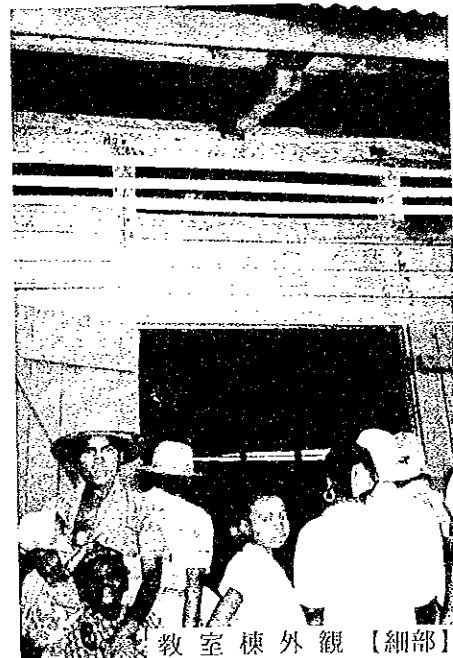
教室棟外観【細部】
