現場調査シート

REF. No. IF4	学校名 EPP MORAFEMO	調査日 平成9年8月19日	担当班 B班	Sheet No. 17		
アクセス	アクセス状況	<input checked="" type="radio"/> 車両により運搬可能である <input type="radio"/> 運搬が困難である <input type="radio"/> 運搬不可能である				
	距離	・幹線道路 (NR-25) より (0.3) Km ・ (JFANADIANA) 市より (7) Km				
サイト状況	土地所有権	<input checked="" type="radio"/> 政府 <input type="radio"/> 地域共同体 <input type="radio"/> 個人 <input type="radio"/> 不明				
	面積	約 0.23 ha				
	敷地形状	<input type="radio"/> 施設建設に適切である <input checked="" type="radio"/> プロトタイプの検討により可能である <input type="radio"/> 不適切である				
	高低差	<input checked="" type="radio"/> フラットである <input type="radio"/> 高低差はあるが、施設建設に問題ない <input type="radio"/> 不適である				
	地質	<input checked="" type="radio"/> 施設建設に適當である <input type="radio"/> ボーリング調査等が必要である <input type="radio"/> 不適である				
施設概要	校舎 (1 棟)	棟-1	棟-2	棟-3		
		建設主体	<input checked="" type="radio"/> 地域共同体 <input type="radio"/> 政府 <input type="radio"/> 私政府 <input type="radio"/> 他	<input type="radio"/> 地域共同体 <input type="radio"/> 政府 <input type="radio"/> 私政府 <input type="radio"/> 他	<input type="radio"/> 地域共同体 <input type="radio"/> 政府 <input type="radio"/> 私政府 <input type="radio"/> 他

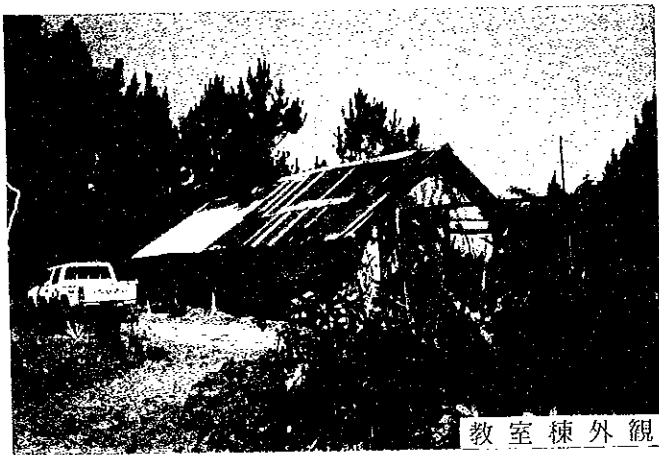
教室棟外観

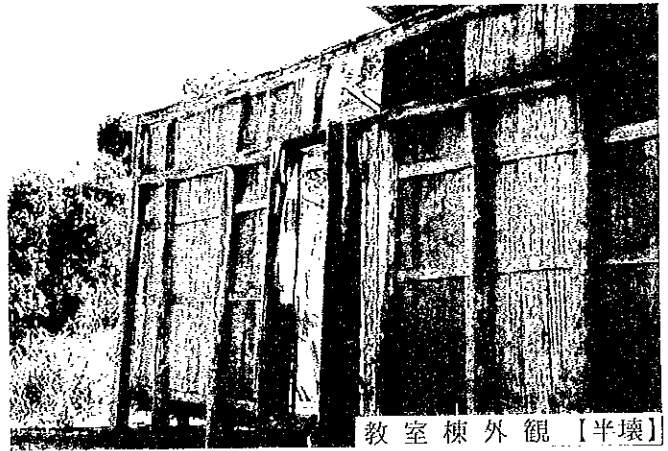
教室棟外觀【半壞】

1	1	1	-	-	3	
2部制授業	クラス / 教室	3部制授業		クラス / 教室	4部制授業		クラス / 教室
複式学級	2 クラス / 1 教室						
備考	・ 既存教室は傾斜地に建っている。 ・ 新設のための敷地は現敷地と道路をはきんで向かい合っている。 ・ 既存の2教室のうち1教室の屋根はサイクロンにより飛ばされ、雨の日には1教室で授業をしている。

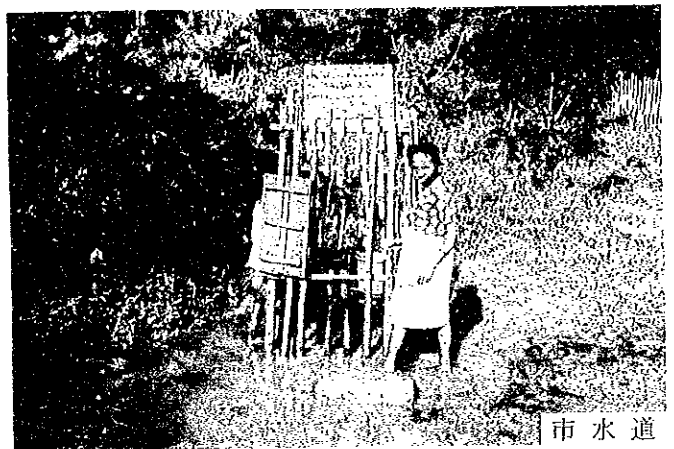
サイクロン	被害年月	1989年12月		1997年1月	19 年 月		
水源	種別	井水 <input type="checkbox"/> <input checked="" type="checkbox"/> 市水 <input type="checkbox"/> 池 <input type="checkbox"/> 河川 <input type="checkbox"/> 他					
	位置	<input checked="" type="checkbox"/> 敷地内 <input type="checkbox"/> 敷地外 (Km)					
電気の供給	<input type="checkbox"/> 有 <input checked="" type="checkbox"/> 無						
同一サイトの同種計画の実施および計画	<input type="checkbox"/> 有 <input checked="" type="checkbox"/> 無						
潜在就学可能児童数							
入学予定児童数	794 人						
現有児童数	243 人						
学級	11c	10c	9c	8c	7c	計	
男子	51	41	31	25	25	173	
女子	60	36	41	20	21	178	
計	111	77	72	45	46	351 人	
現有教員数	13 人						
クラス数	11c	10c	9c	8c	7c	計	
	2	2	2	2	2	10	
2部制授業	10 クラス / 5 教室	3部制授業		クラス / 教室	4部制授業	クラス / 教室	
複式学級	- クラス / - 教室						
備考欄	<p>・ 1921年建設された教室棟、1989年のサイクロンで屋根・壁が崩壊し使用不可である。</p> <p>・ 以前は電気供給があったが1972年に政府から電気代の支給がストップして以来、電気は不使用。</p> <p>・ 敷地に市水道管設置され近隣住民も使用中。(水道代はある投資家の援助によっている。)</p>

市水道
