現場調査シート

REF. No. MK6	学校名 EPP MIDEBOKA 1	調査日 平成9年8月14日	担当班 B班	Sheet No. 28		
アクセス	アクセス状況 距離	○車両により運搬可能である ・幹線道路 (NR-12) より (1) Km	・運搬が困難である	・運搬不可能である ・ (MANAKARA) 市より (18) Km		
サイト状況	土地所有権 面積 敷地形状 高低差 地質	○政府 約 0.4 ha ・施設建設に適切である ・フラットである ○施設建設に適切である	・地域共同体 ・個人 ・不適切である ○プロトタイプの検討により可能である ○高低差はあるが、施設建設に問題ない ・ボーリング調査等が必要である	・不明 ・不適である ・不適である		
施設概要	校舎 (3 棟)	棟-1	棟-2	棟-3		
		建設主体	・地域共同体 ・政府 ・私政府 ・他	・地域共同体 ・政府 ・私政府 ・他	・地域共同体 ・政府 ・私政府 ・他	
		建設年度	1952	1962	1986	
		構造	屋根 壁	・木造 ・鉄骨造 ・木造 ・鉄骨造 ・ブリック造 ・他	・木造 ・鉄骨造 ・木造 ・鉄骨造 ・ブリック造 ・他	・木造 ・鉄骨造 ・木造 ・鉄骨造 ・ブリック造 ・他
		仕上	屋根 壁 床	・トタン折板 ・椰子葉葺 ・瓦 ・他 ・モルタル・土 ・ラヴィナラ ・板 ・ペイント ・他 ・モルタル ・土 ・板 ・他	・トタン折板 ・椰子葉葺 ・瓦 ・他 ・モルタル・土 ・ラヴィナラ ・板 ・ペイント ・他 ・モルタル ・土 ・板 ・他	・トタン折板 ・椰子葉葺 ・瓦 ・他 ・モルタル・土 ・ラヴィナラ ・板 ・ペイント ・他 ・モルタル ・土 ・板 ・他
		整備状況	・良好 ・短期的には使用可能 ・補修を要する ・危険又は不衛生	・良好 ・短期的には使用可能 ・補修を要する ・危険又は不衛生	・良好 ・短期的には使用可能 ・補修を要する ・危険又は不衛生	
		教室数	3 教室	1 教室	1 教室	
	使所	有 無 構造 処 理	・有 ・木造 ・浸透式	・無 ・ブリック造 ・他	・他	
	サイクロン	被害年月	・1989年 月	・1995年 月	・1997年 月

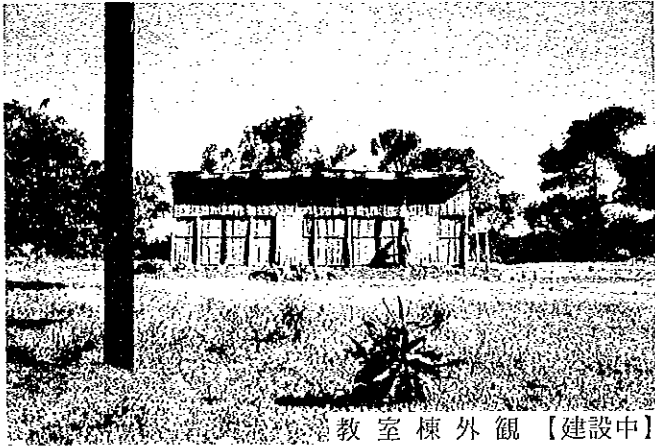
教室棟外觀【建設中】

1	1	1	1	-	4
2部制授業	3 クラス / 1 教室	3部制授業	- クラス / - 教室	4部制授業	- クラス / - 教室	
複式学級	2 クラス / 1 教室					
備考	・3教室棟（5教室）、教員住宅が1989年のサイクロンで崩壊した。現在1棟のみ地域住民の手により建設中である。 ・その後近くのプロテスタント系の教会を使用していたが、その教会も1997年のサイクロンで崩壊し（現在建設中）、 今年はカトリック系の教会を使用中。 ・敷地の回りには全く民家が見えない。 ・教員はマナカラ市内から15分かけて徒歩通勤している。 ・当フクツタンスの児童16人（7e）、7人（8e）がマナカラ市内に徒歩15分かけて通学している。

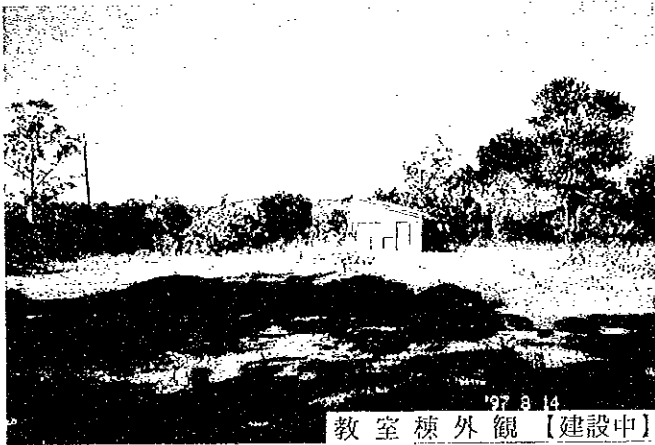
教室棟外觀【建設中】

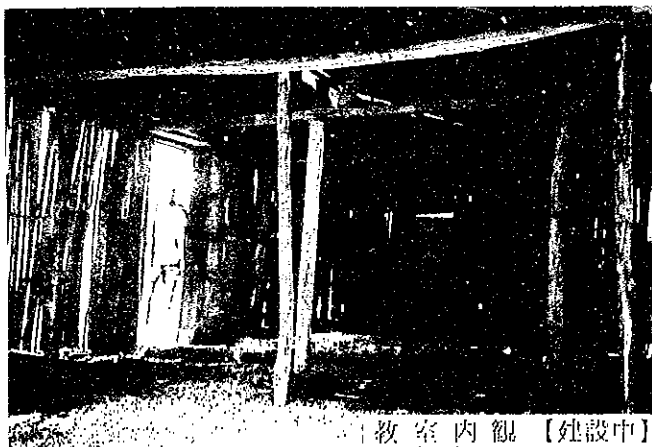
教室内観【建設中】

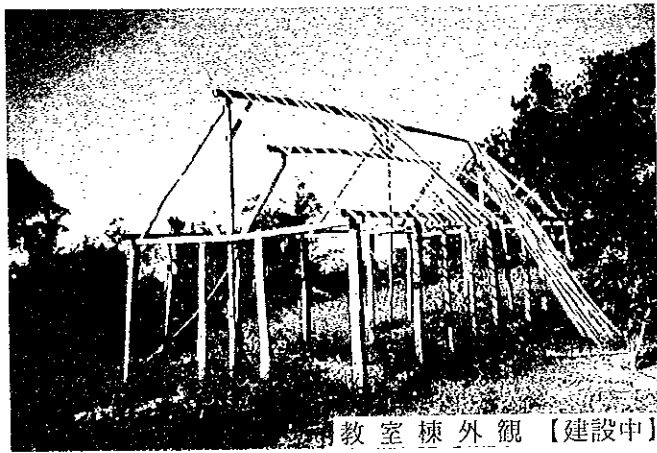
教室棟外観【建設中】

水源	種別	<input checked="" type="radio"/> 井水	<input type="radio"/> 市水 <input type="radio"/> 池 <input type="radio"/> 河川 <input type="radio"/> 他			
	位置	敷地内	<input checked="" type="radio"/> 敷地外	(0.5 Km)		
電気の供給		有	<input checked="" type="radio"/> 無			
同一サイトの同種計画の実施および計画		有	<input checked="" type="radio"/> 無			
潜在就学可能児童数				人		
入学予定児童数				36 人		
現有児童数						
学 級	11c	10c	9c	8c	7c	計
男 子	26	16	10	8	5	65
女 子	28	13	13	6	6	66
計	54	29	23	14	11	131 人
現有教員数						3 人
クラス数	11c	10c	9c	8c	7c	計
	2	2	1	1	1	7
2部制授業	4 クラス / 1 教室	3部制授業	- クラス / - 教室	4部制授業	- クラス / - 教室	
複式学級	4 クラス / 1 教室					
備考欄	グレーテル以前は3棟の教室棟があったが、1棟のみ残った。

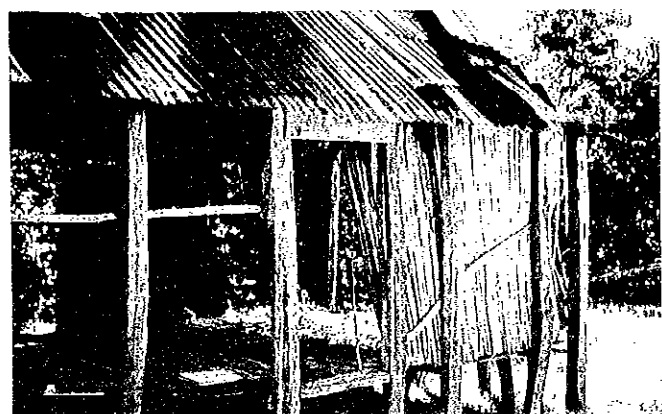
Extérieur/Bâtiment de salles de classe (demi - destruction)

計	78	42	20	20	28	188 人		
現有教員数	4 人							
クラス数	11c	10e	9c	8c	7c	計		
	1	1	1	1	1	5		
2部制授業	- クラス /	- 教室	3部制授業	- クラス /	- 教室	4部制授業	- クラス /	- 教室
複式学級	2 クラス /	1 教室						
備考欄	・校舎はグレーテルによって完全に破壊された。 ・現在仮校舎を建設しているが、未完成である。 ・1997年/1998年の新学年までイスラム学校の教室を借りることになっている。 ・ダニー (1968) とグレーテル (1997) の時に、村に洪水が起きた。サイトにおいても洪水対策が必要である。 ・この学校には、3フクタンの児童が通学している。

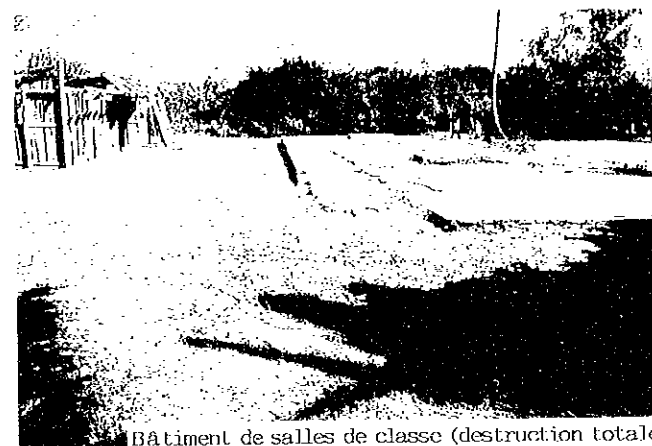
Bâtiment de salles de classe (destruction totale)

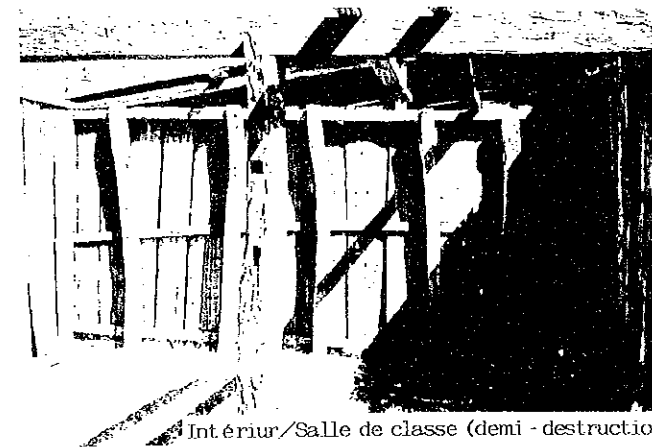
Intérieur/Salle de classe (demi - destruction)

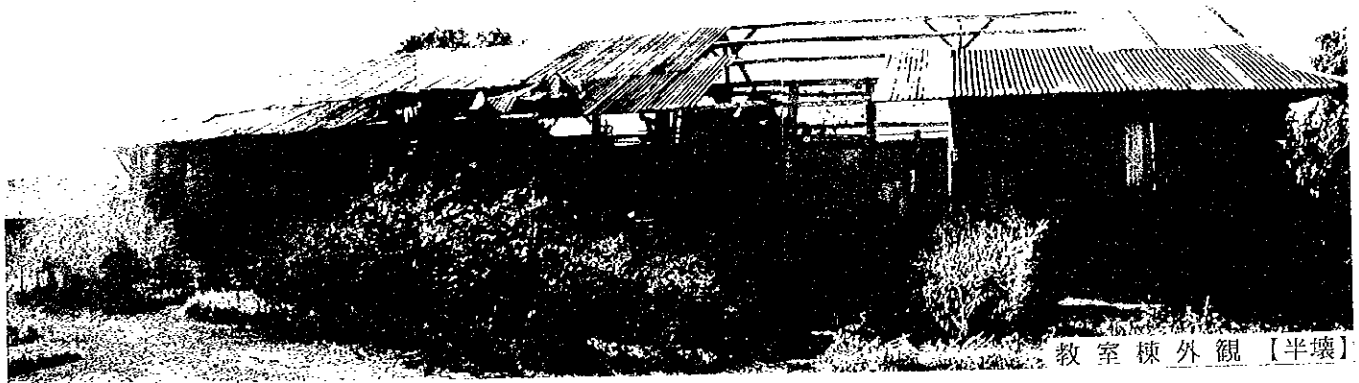
教室棟外観【半壊】

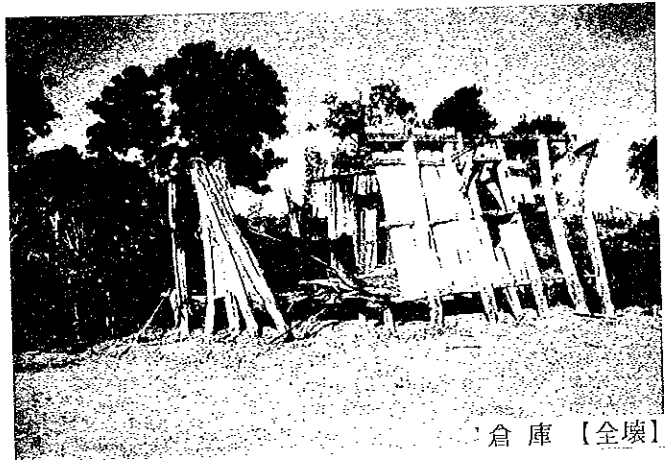
倉庫【全壊】

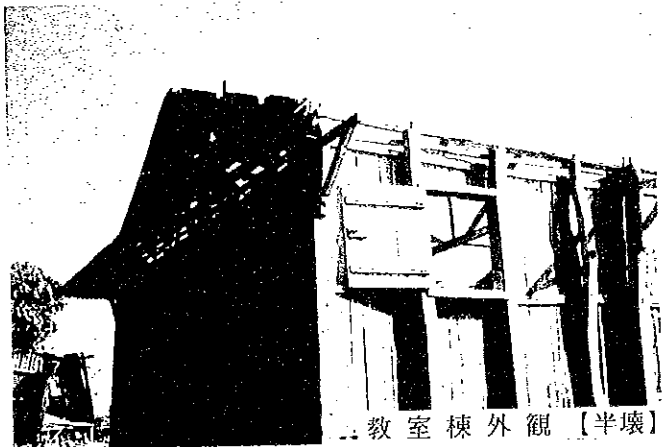
教室棟外観【半壊】

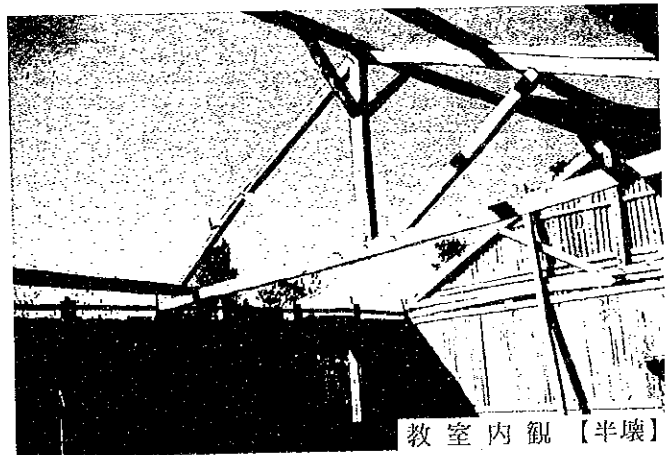
教室内観【半壊】

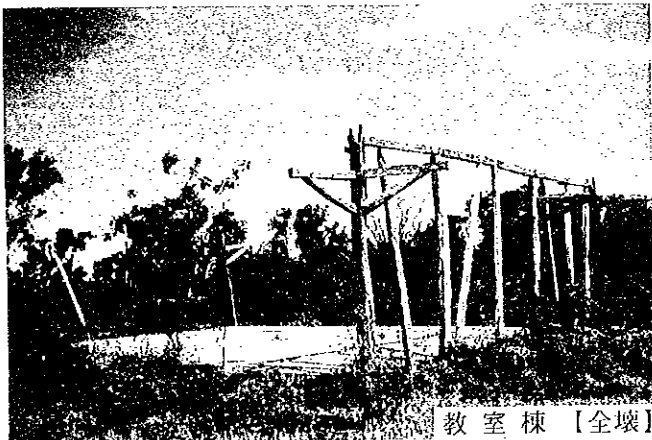
教室棟【全壊】

サイクロン	被害年月	・1997年1月	・19 年 月	・19 年 月		
水源	種別	・井水 ・市水	・池 ・河川	・他		
	位 置	・敷地内 ・敷地外 (0.3 Km)				
電気の供給		・有 ・無				
同一サイトの同種計画の実施および計画		・有 ・無				
潜在就学可能児童数				— 人		
入学予定児童数				100 人		
現有児童数						
学 級	11c	10c	9c	8c	7c	計
男 子	35	29	4	5	7	80
女 子	33	30	3	6	4	76
計	68	59	7	11	11	156 人
現有教員数						5 人
クラス数	11c	10c	9c	8c	7c	計
	1	1	1	1	1	5
2部制授業	— クラス / — 教室	3部制授業	— クラス / — 教室	4部制授業	— クラス / — 教室	
複式学級	— クラス / — 教室					
備考欄	<p>・サイトの 100~500m 手前より徒歩によるアクセスとなった。</p> <p>アクセス道路については、住民により補修する旨村の長老より説明があった (3ヶ月以内)。</p> <p>・建設資材の水運搬も可能である。</p> <p>・グレーテルにより1棟は屋根が壊れ、また1棟は全壊した。また、教員住宅は1口全壊した。</p>
