現 場 調 査 シ ー ト

| REF. No. VP7 | 学校名 EPP IVATO | 調査日 平成9年8月8日 | 担当班 A班 | Sheet No. 37 | | | | |

現場調査シート

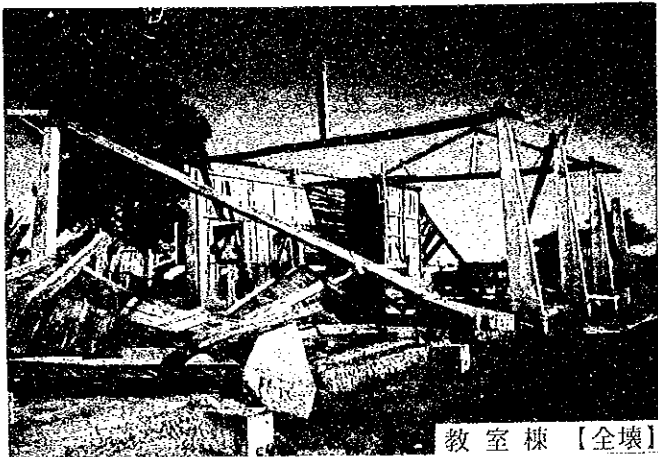
教室棟【全壊】

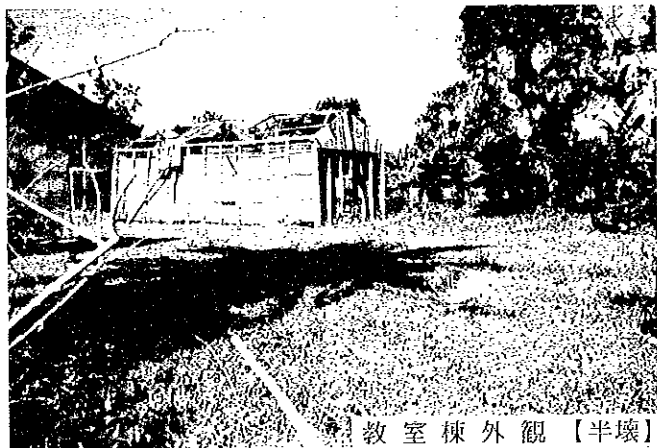
教室棟外観【半壊】

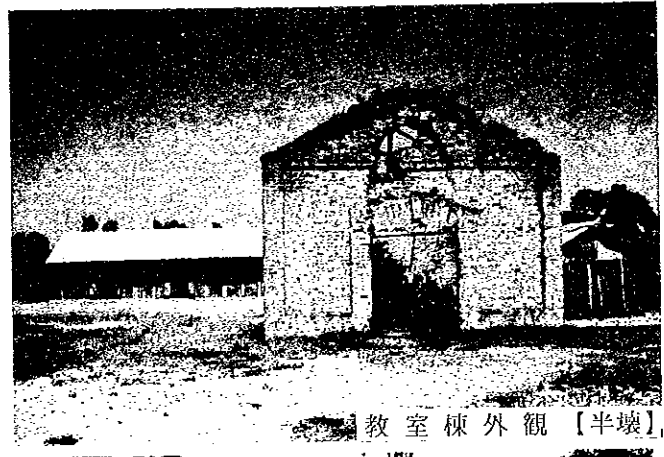
教室棟外観【半壊】

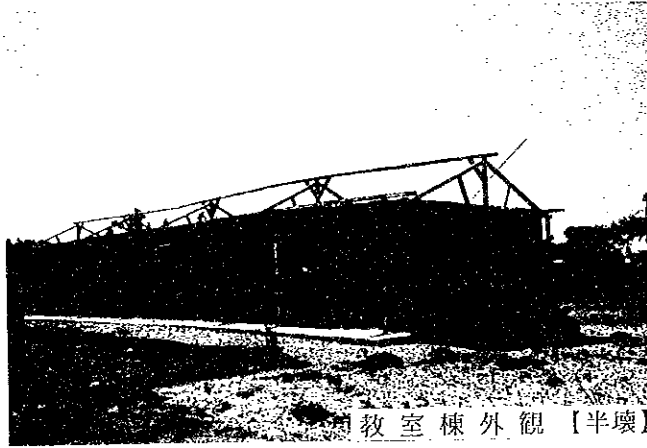
教室棟外観【半壊】

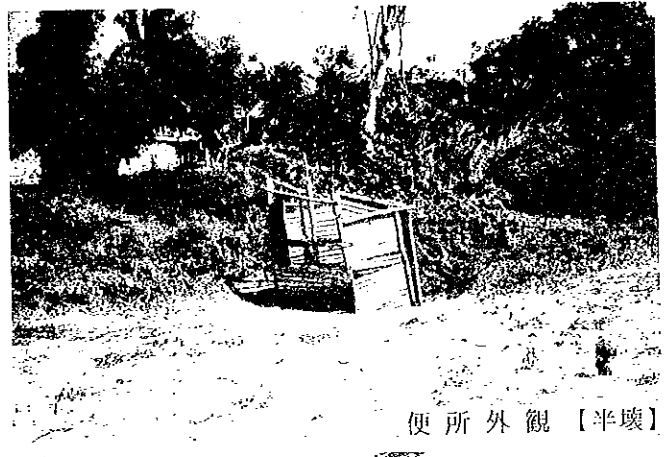
便所外観【半壊】

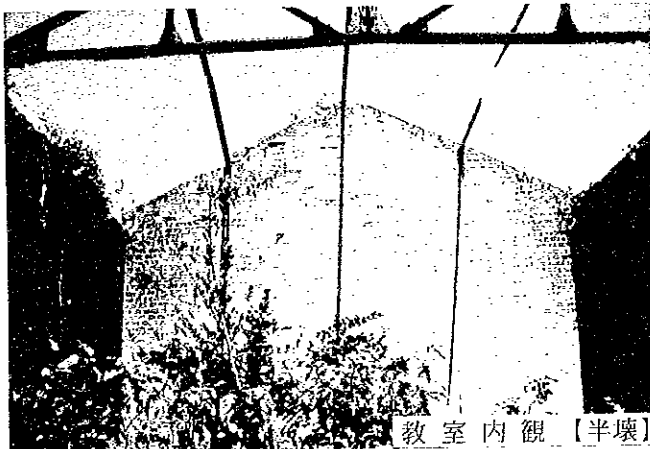
教室内観【半壊】

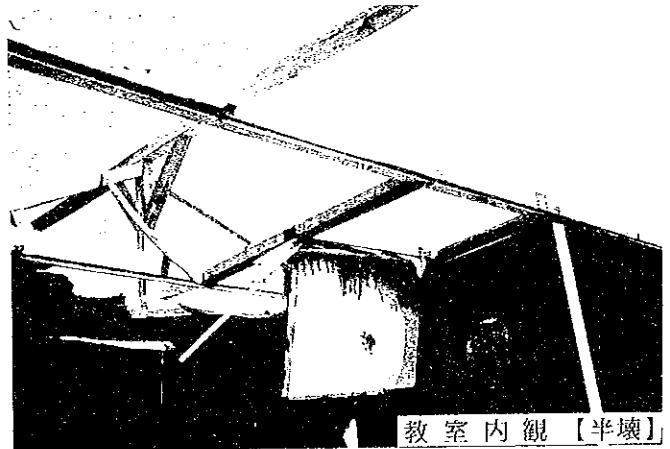
教室内観【半壊】

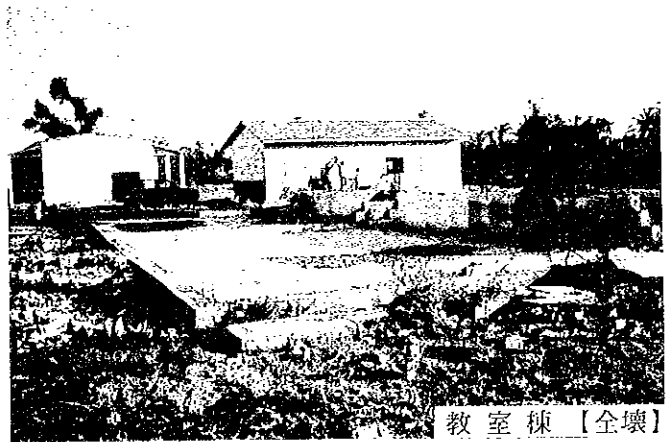
教室棟【全壊】

| 備考欄 | <input type="checkbox"/> グレーテルにより1校は完全に倒壊した。 <input type="checkbox"/> また教材もグレーテルにより被害を受けた。 | | | | | | |

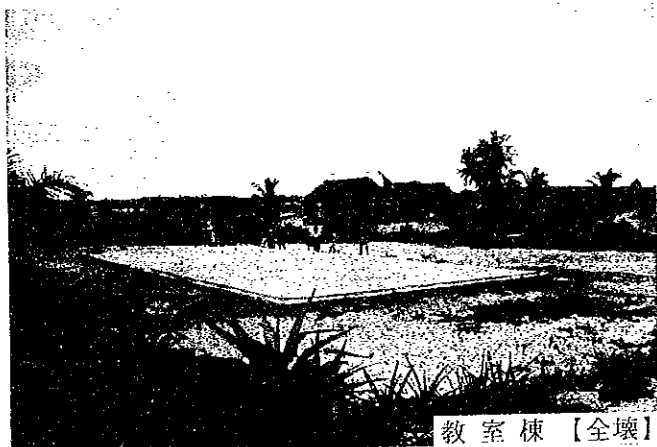
教室棟【全壊】

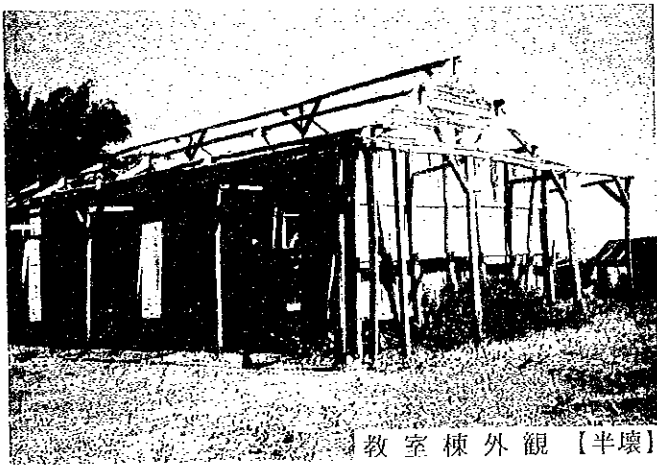
教室棟外觀【半壞】

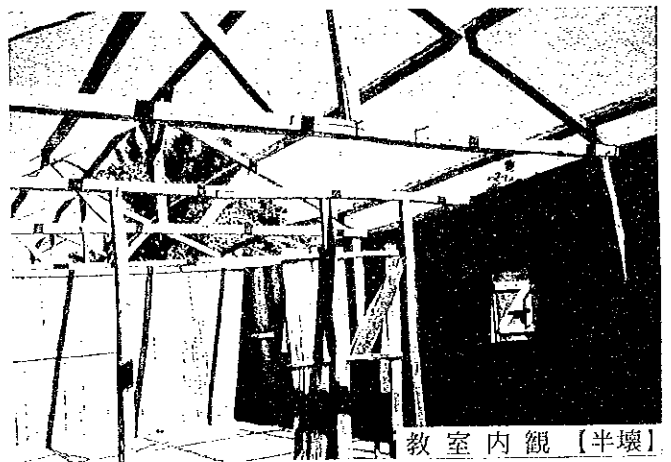
教室內觀【半壞】
