FARAFANGANA

FR7 MAHAFASA-CENTRE

現場調査シート

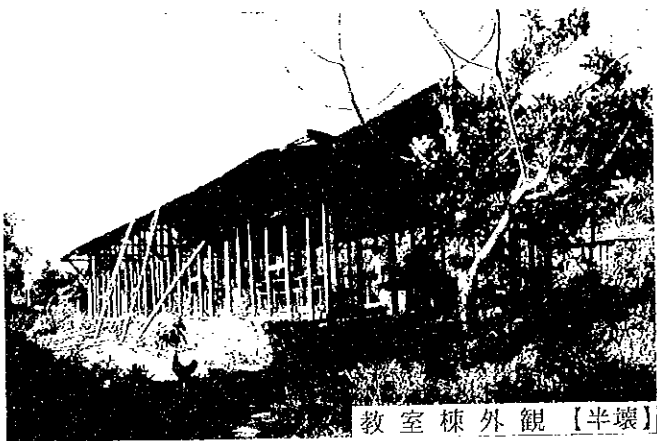
教室棟外觀【半壊】

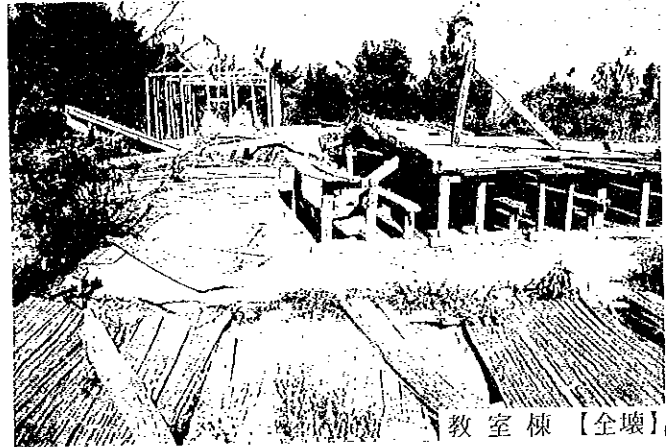
教室棟【全壊】

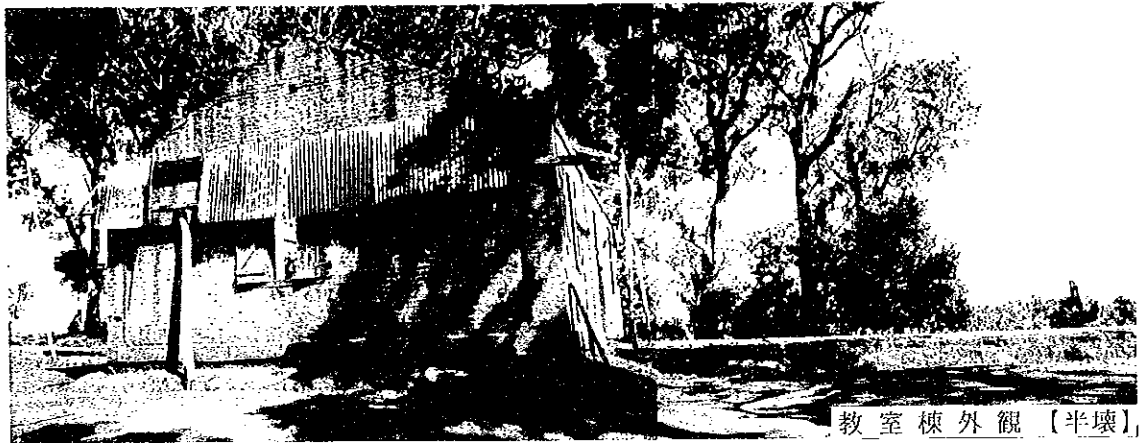
教室棟外觀【半壊】

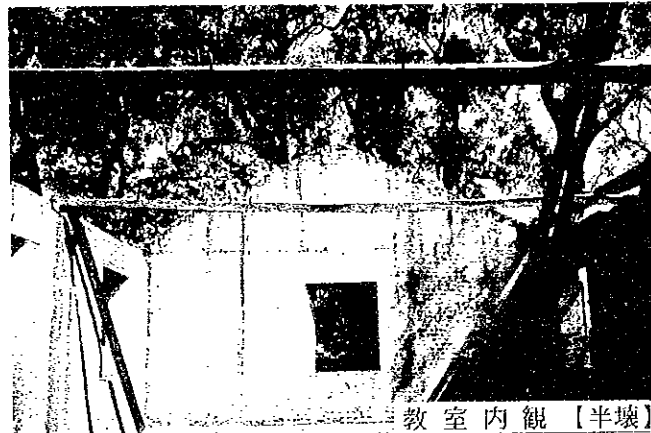
教室内観【半壊】

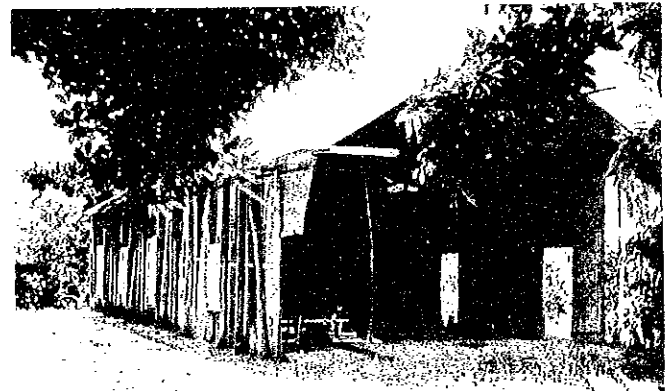
教室棟外觀【半壊】

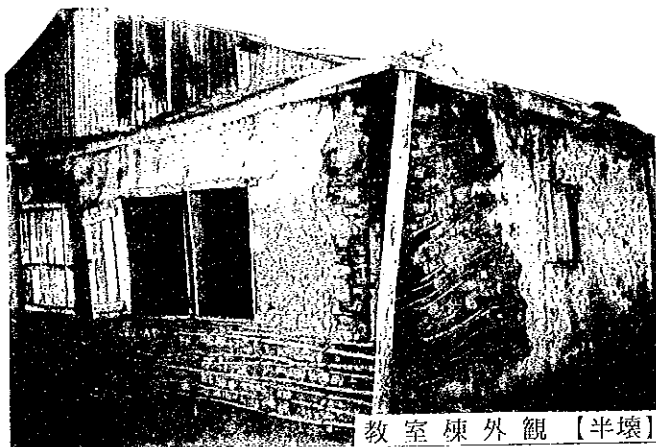
教室棟外觀【半壞】

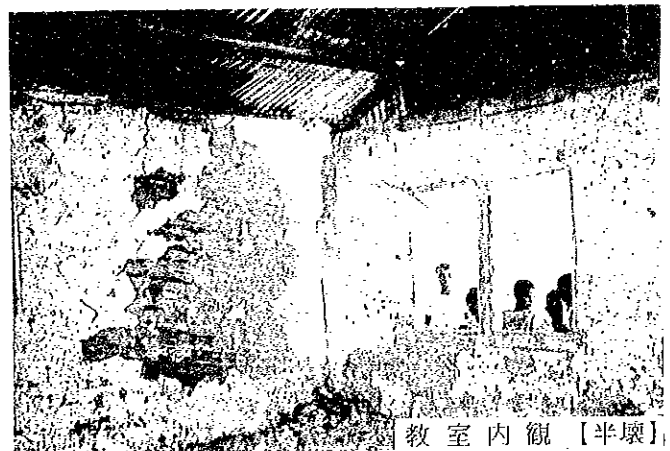
教室內觀【半壞】

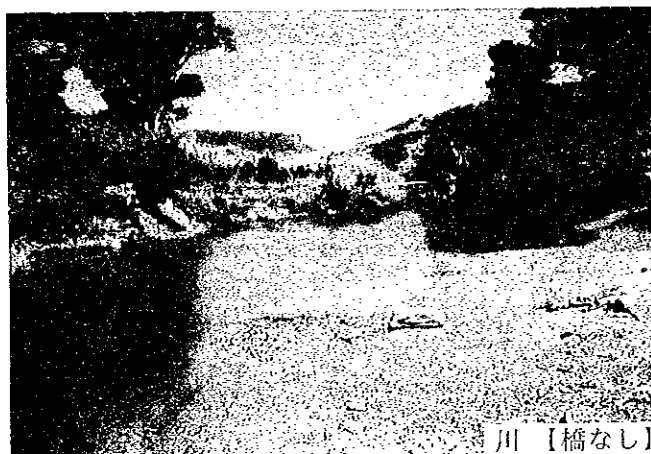
川【橋なし】

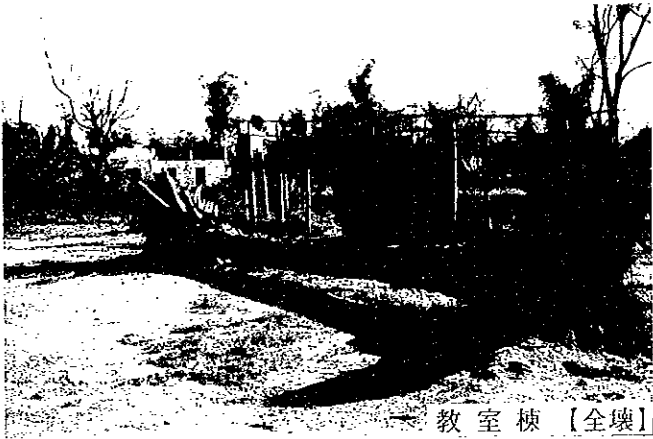
教室棟【全壊】

2部制授業	- クラス / - 教室	3部制授業		- クラス / - 教室	4部制授業		- クラス / - 教室		
複式学級	- クラス / - 教室								
備考欄	<input type="radio"/> グレーテルにより教室棟の1棟が全壊した。
