VZ4 MIARINARIVO

現場調査シート

REF. No. VZ4	学校名 EPP MIARINARIVO	調査日 平成9年8月15日	担当班 A班	Sheet No. 56		
アクセス	アクセス状況 距離	<input checked="" type="radio"/> 車両により運搬可能である <input type="radio"/> 幹線道路 () より (0) Km <input type="radio"/> 運搬が困難である <input type="radio"/> (VONDROZO) 市より (7) Km <input type="radio"/> 運搬不可能である				
サイト状況	土地所有権	<input checked="" type="radio"/> 政府 <input type="radio"/> 地域共同体 <input type="radio"/> 個人 <input type="radio"/> 不明				
	面積	約 4.6 ha				
	敷地形状	<input checked="" type="radio"/> 施設建設に適切である <input type="radio"/> プロトタイプの検討により可能である <input type="radio"/> 不適切である				
	高低差	<input checked="" type="radio"/> フラットである <input type="radio"/> 高低差はあるが、施設建設に問題ない <input type="radio"/> 不適である				
	地質	<input checked="" type="radio"/> 施設建設に適合である <input type="radio"/> ボーリング調査等が必要である <input type="radio"/> 不適である				
施設概要	校舎 () 棟	棟-1	棟-2	棟-3		
		建設主体	<input type="radio"/> 地域共同体 <input type="radio"/> 政府 <input type="radio"/> 仏政府 <input type="radio"/> 他	<input type="radio"/> 地域共同体 <input type="radio"/> 政府 <input type="radio"/> 仏政府 <input type="radio"/> 他	<input type="radio"/> 地域共同体 <input type="radio"/> 政府 <input type="radio"/> 仏政府 <input type="radio"/> 他

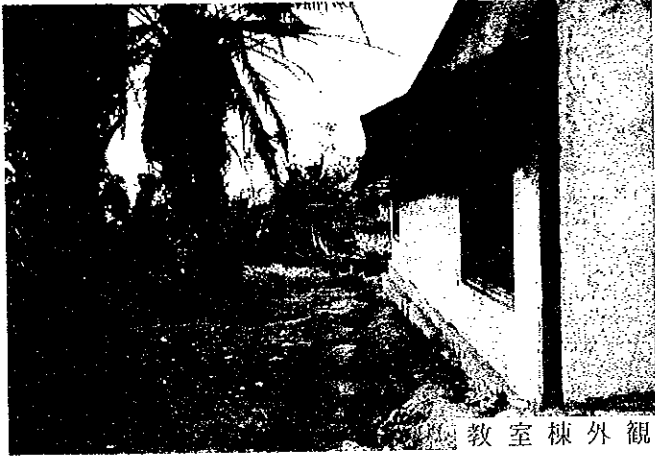
教室棟外観【半壊】

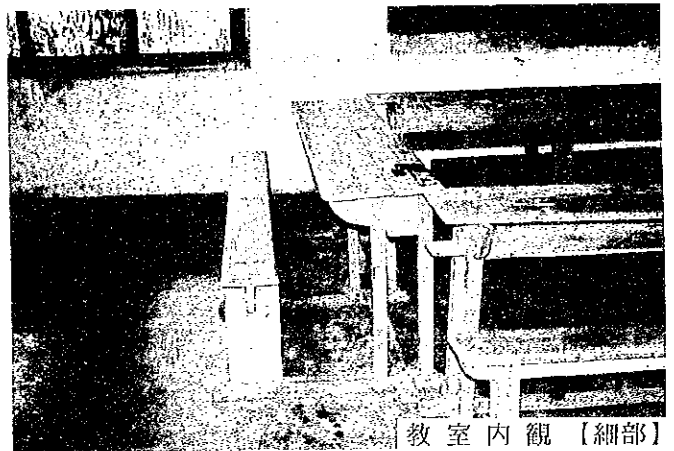
教室内観【半壊】

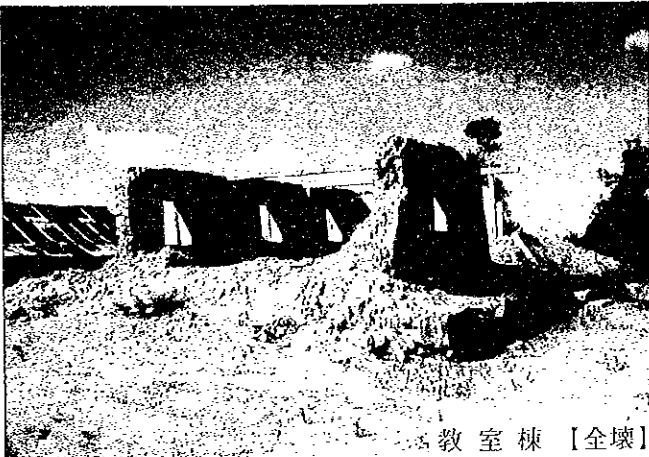
教室棟【全壊】

処 理	<input checked="" type="radio"/> 浸透式 <input type="radio"/> 他							
サイクロン	被害年月	1997年1月		19 年 月		19 年 月			
水 源	種 別	<input checked="" type="radio"/> 井水 <input type="radio"/> 市水 <input type="radio"/> 池 <input type="radio"/> 河川 <input type="radio"/> 他							
	位 置	敷地内		敷地外 (0.2 Km)					
電気の供給		<input type="radio"/> 有 <input checked="" type="radio"/> 無							
同一サイトの同種計画の実施および計画		<input type="radio"/> 有 <input checked="" type="radio"/> 無							
潜在就学可能児童数						人			
入学子定児童数						13 人			
現有児童数									
学 級	11e	10e	9e	8e	7e	計			
男 子	25	17	4	2	--	48			
女 子	23	13	5	1	2	44			
計	48	30	9	3	2	92 人			
現有教員数						3 人			
クラス数	11e	10e	9e	8e	7e	計			
	2	2	1	1	1	7			
2部制授業	4 クラス /	1 教室	3部制授業	-- クラス /	-- 教室	4部制授業	-- クラス /		
複式学級	6 クラス /	2 教室							
備考欄	<ul style="list-style-type: none"> ・途中に木造橋があるが補強が必要である。 ・仮教室棟 (2 教室) が建設済である。 ・敷地にはテコボコがあるため建設前に整地が必要である。 ・旧棟は日乾 (土) レンガ造であるが老朽化とサイクロンにより壁が傾斜している。

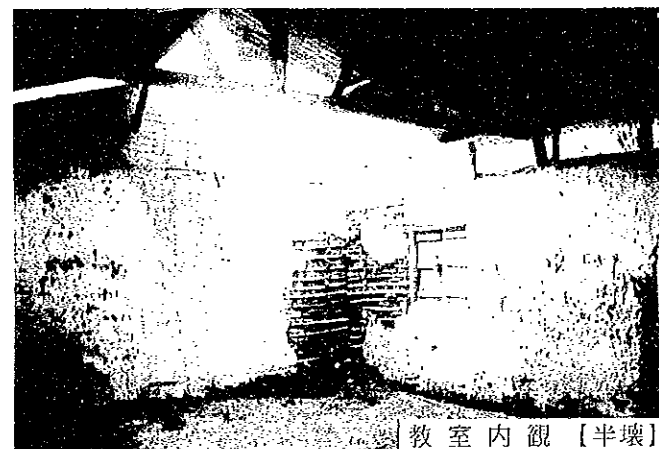
教室内観【半壊】
