MAHANORO

MH3 TSANGAMBATO

Fichier de l'étude sur place

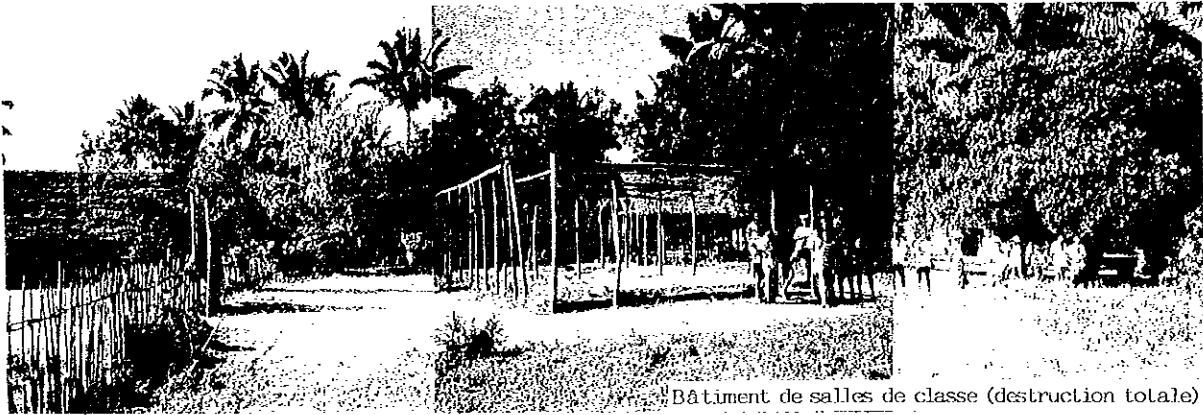
Bâtiment de salles de classe (destruction totale)
