**MAHANORO**

**MH12 AMPANOTOANA**

## Fichier de l'étude sur place

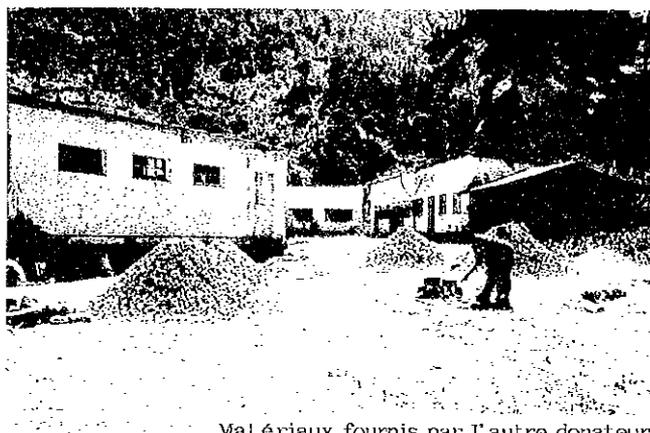
Matériaux fournis par l'autre donateur

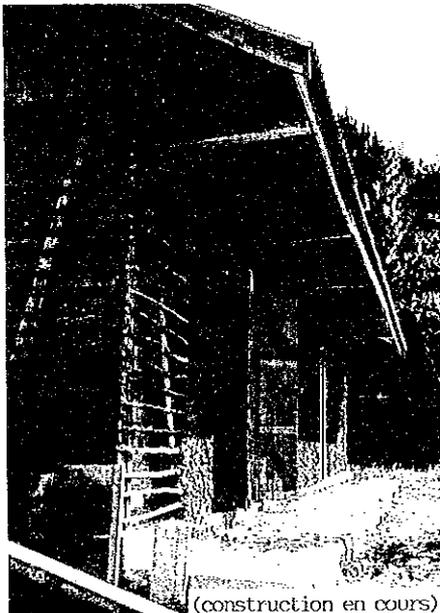
(construction en cours)  
Extérieur/Bâtiment de salles de classe

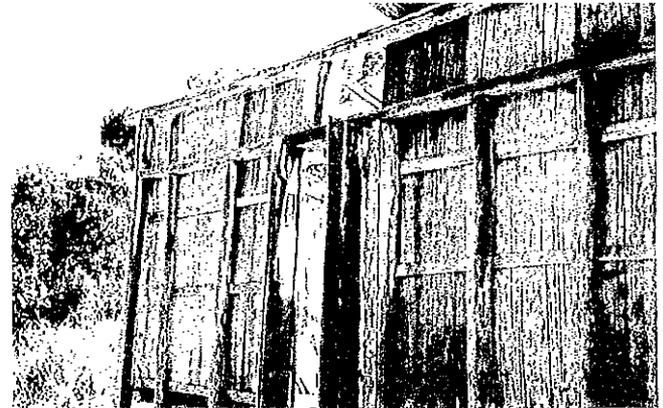
Extérieur/Bâtiment de salles de classe (demi - destruction);
