**MANAKARA**

**MK1 ANDRANOMAINTY**

## Fichier de l'étude sur place

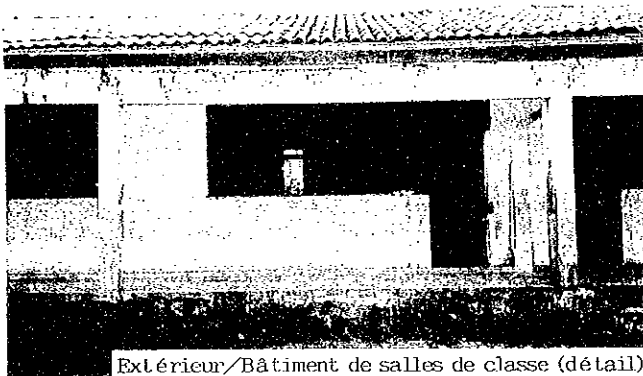
Extérieur/Bâtiment de salles de classe (détail)

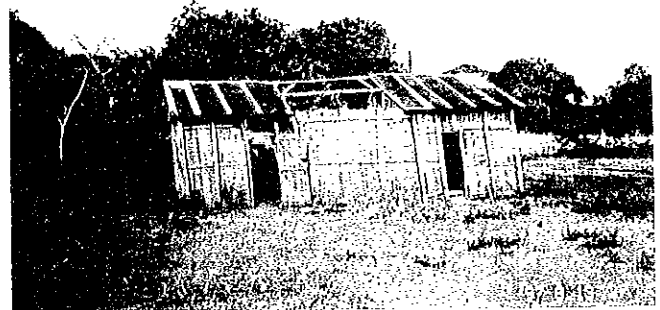
Extérieur/Bâtiment de salles de classe (demi-destruction)

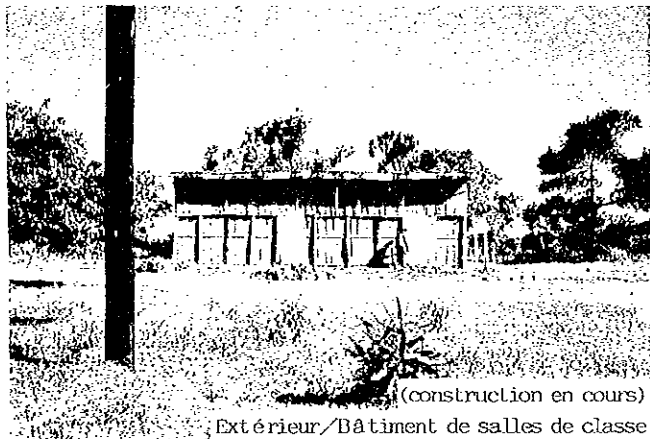
(construction en cours)  
Extérieur/Bâtiment de salles de classe

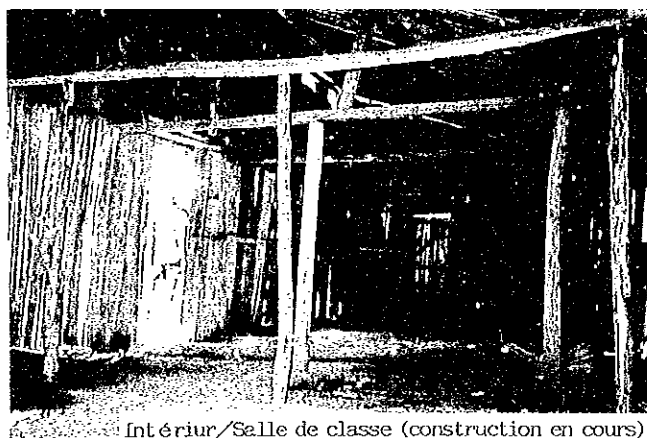
Intérieur/Salle de classe (construction en cours)
