Fichier de l'étude sur place

N° de réf. VPI	Nom de l'école EPP AMBOLOTSY	Date de l'étude le 6/8/1997	Groupe chargé A	N° de fichier 31				
Accès	Accès	<input checked="" type="radio"/> Transport possible par véhicule	<input type="radio"/> Transport difficile	<input type="radio"/> Transport impossible				
	Distance	· (0) Km de la route principale · (5) Km de la ville (VOHIPENO)						
Conditions du site	Propriétaire	<input checked="" type="radio"/> Gouvernement	<input type="radio"/> Communauté locale	<input type="radio"/> Privé / Particulier	<input type="radio"/> Pas d'information			
	Surface	Environ 0.3 ha						
	Conditions du terrain	<input checked="" type="radio"/> Approprié à la construction	<input type="radio"/> Possible par adaptation du prototype	<input type="radio"/> Non-approprié				
	Dénivellation	<input checked="" type="radio"/> Plat	<input type="radio"/> Bien que dénivélé pas de problème pour la construction	<input type="radio"/> Non-approprié

N° de réf. VP2	Nom de l'école EPP TSARINETSO	Date de l'étude le 7/8/1997	Groupe chargé A	N° de fichier 32		
Accès	Accès	<input checked="" type="radio"/> Transport possible par véhicule · Transport difficile · Transport impossible

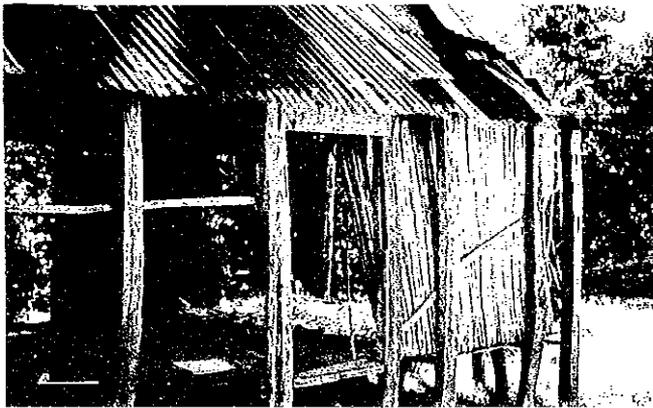
Extérieur/Bâtiment de salles de classe (demi-destruction)

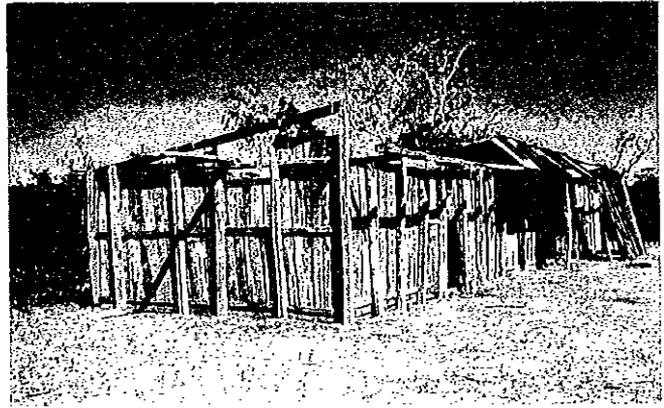
Extérieur/Bâtiment de salles de classe (demi-destruction)

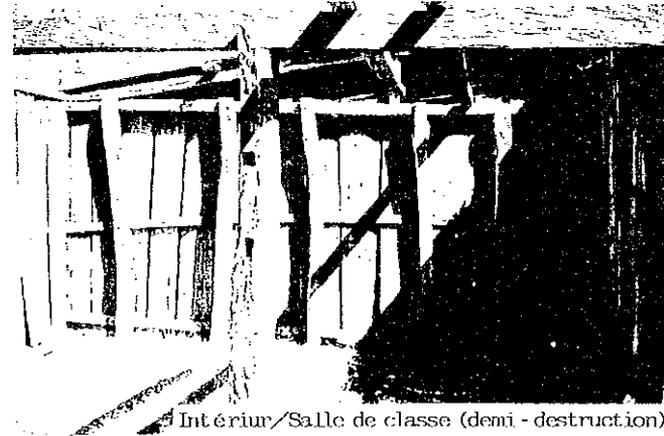
Intérieur/Salle de classe (demi-destruction)

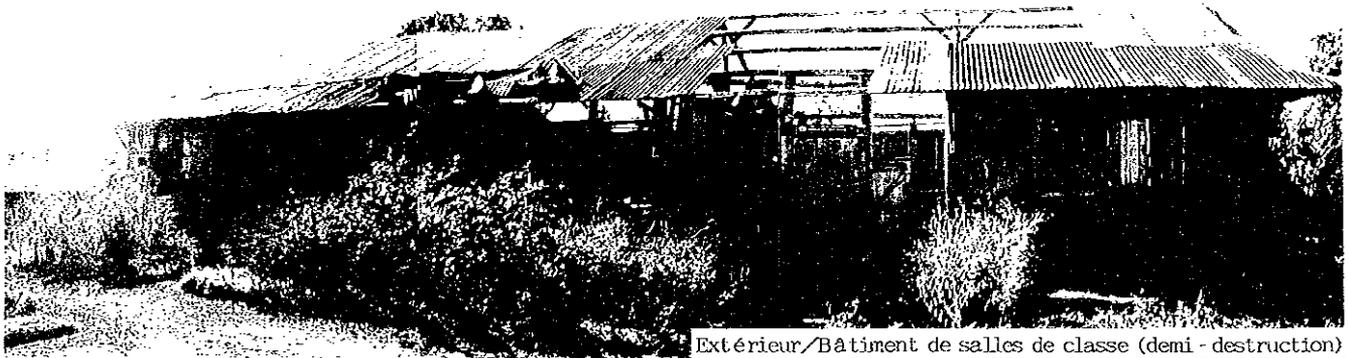
Extérieur/Bâtiment de salles de classe (demi - destruction)

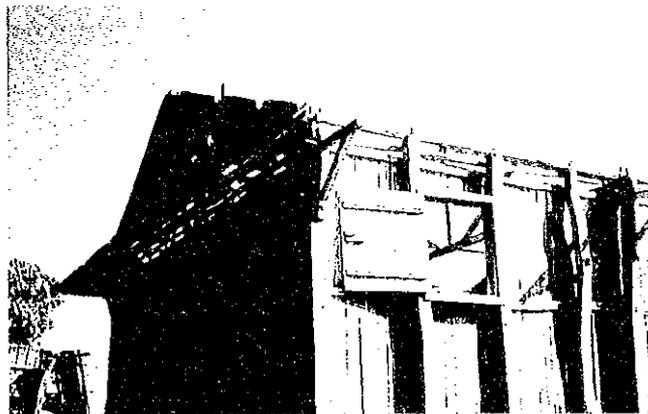
Extérieur/Bâtiment de salles de classe (demi - destruction)

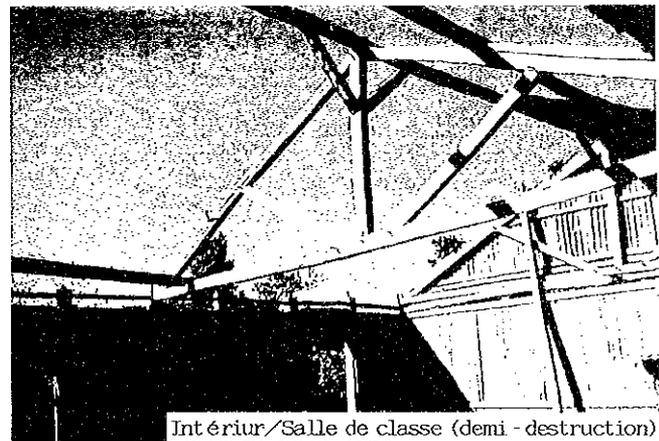
Intérieur/Salle de classe (demi - destruction)

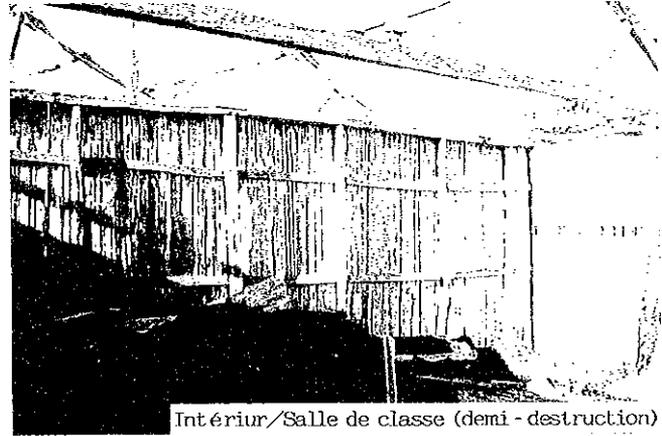
Intérieur/Salle de classe (demi-destruction)

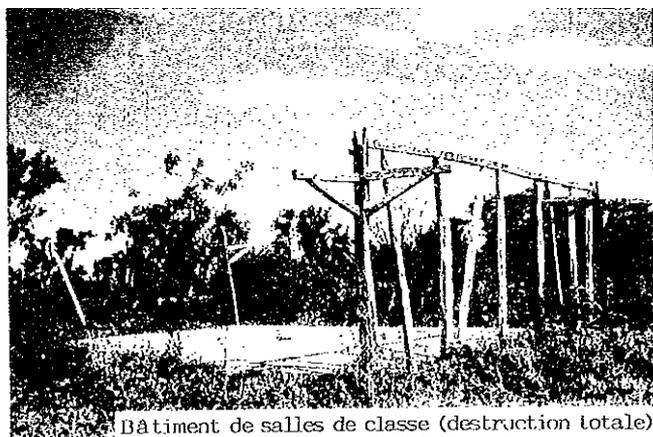
Bâtiment de salles de classe (destruction totale)

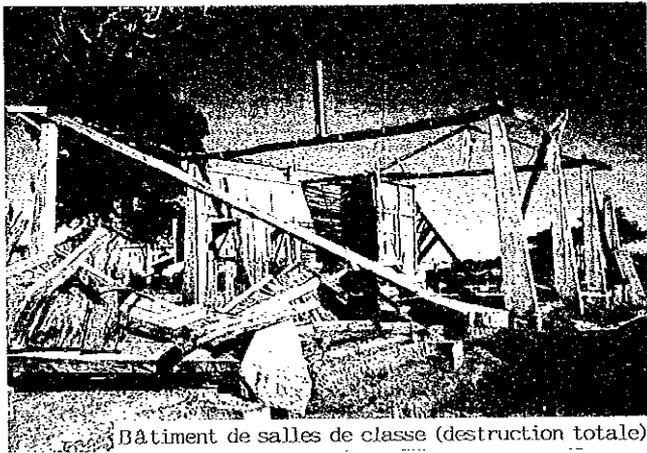
Bâtiment de salles de classe (destruction totale)

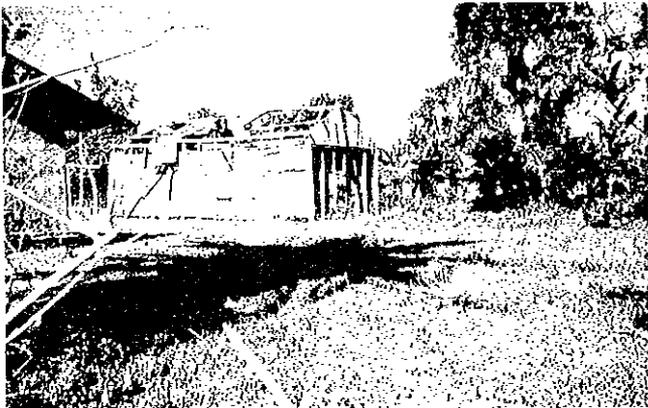
Extérieur/Bâtiment de salles de classe (demi-destruction)
