Fichier de l'étude sur place

N° de réf. VP10	Nom de l'école EPP TANAMBAO VOHITROMBY	Date de l'étude le 5/8/1997	Groupe chargé A	N° de fichier 40				
Accès	Accès	<input checked="" type="checkbox"/> Transport possible par véhicule	<input type="checkbox"/> Transport difficile	<input type="checkbox"/> Transport impossible				
	Distance	() Km de la route principale	(27) Km de la ville (VOHIPENO)					
Conditions du site	Propriétaire	<input checked="" type="checkbox"/> Gouvernement	<input type="checkbox"/> Communauté locale	<input type="checkbox"/> Privé / Particulier				
	Surface	Environ 0,34 ha						
	Conditions du terrain	<input checked="" type="checkbox"/> Approprié à la construction	<input type="checkbox"/> Possible par adaptation du prototype	<input type="checkbox"/> Non-approprié				
	Dénivellation	<input type="checkbox"/> Plat	<input checked="" type="checkbox"/> Bien que dénivellé pas de problème pour la construction	<input type="checkbox"/> Non-approprié

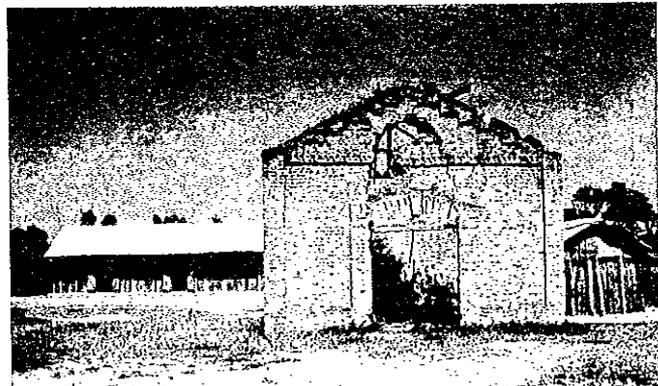
Extérieur/Bâtiment de salles de classe (demi - destruction),

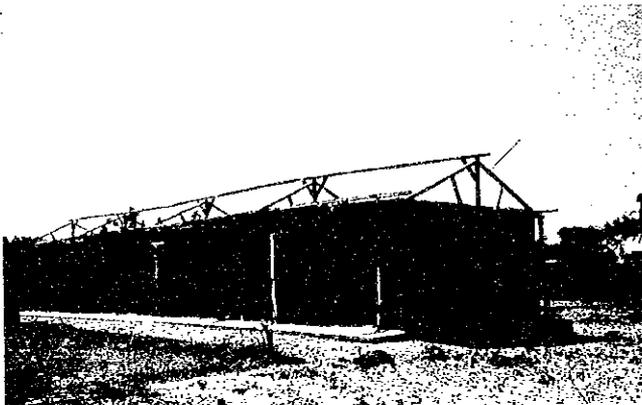
Extérieur/Bâtiment de salles de classe (demi - destruction)

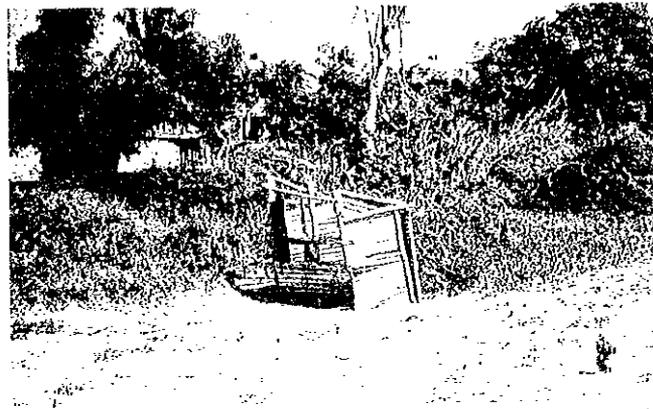
Extérieur/Toilettes (demi - destruction)

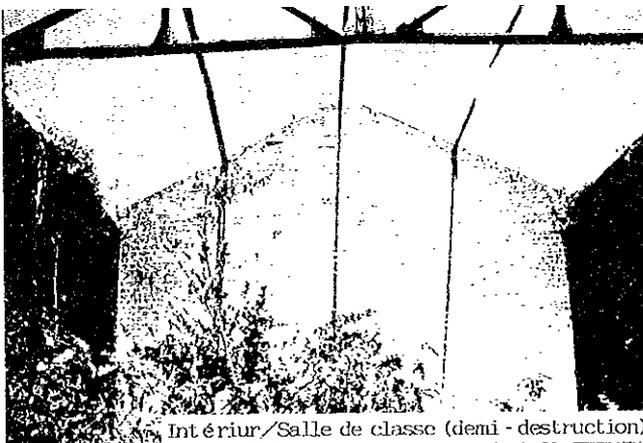
Intérieur/Salle de classe (demi - destruction)

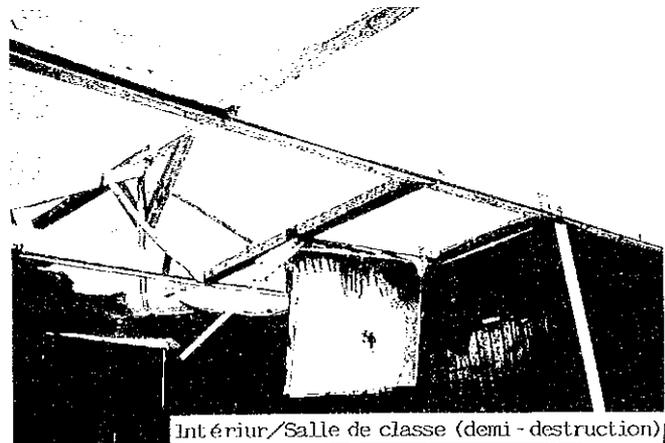
Intérieur/Salle de classe (demi - destruction)

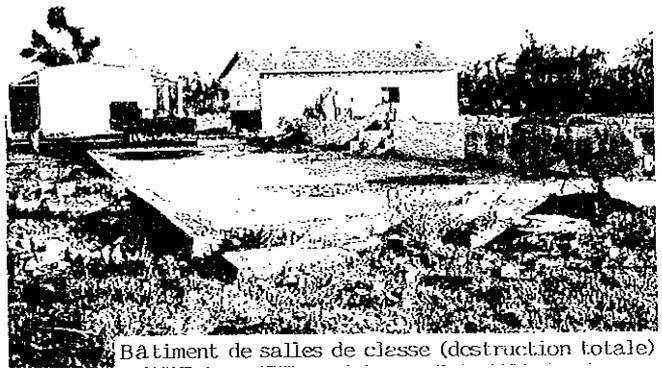
Bâtiment de salles de classe (destruction totale)

Source d'eau	Nature	· Puits · Eau courante		· Étang · Rivière		<input checked="" type="checkbox"/> Autres *			
	Emplacement	· Dans le terrain		· Hors du terrain					
Alimentation électrique		· Oui		<input checked="" type="checkbox"/> Non					
Projet similaire réalisé ou prévu		· Oui		<input checked="" type="checkbox"/> Non					
Nombre d'élèves scolarisables						élèves			
Nombre d'élèves prévus						60 élèves			
Elèves actuels									
Niveau	11e	10e	9e	8e	7e	Total			
Garçons	60	55	66	26	31	238			
Filles	57	40	50	26	50	223			
Total	117	95	116	52	81	461 élèves			
Maîtres actuels									
Niveau	11e	10e	9e	8e	7e	Total			
Nombre de sections	2	2	2	1	1	8 sections			
Cours à double flux		- Section / - classe		Cours à triple flux		- Section / - classe			
Cours à quadruple flux		- Section / - classe		Cours multi-niveaux		- Section / - classe			
Remarques		* pas de source d'eau, chacun apporte de l'eau							
		· Un bâtiment complètement détruit à 100% par Gretelle

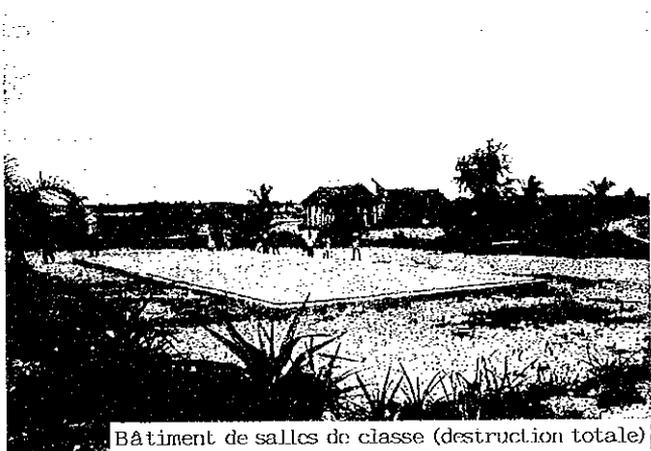
Bâtiment de salles de classe (destruction totale)

- Section / - classe		- Section / - classe		- Section / - classe		4 Section / 2 classe		
Remarques								
<ul style="list-style-type: none"> · On a demandé un bâtiment à 3 salles de classe arrière du bâtiment 1 (côté ouest), mais il n'y a que 11 m de profondeur, disposition difficile. · Le terrain atematif est sableux. Il y a des fondations du bâtiment détruit par Gretelle.

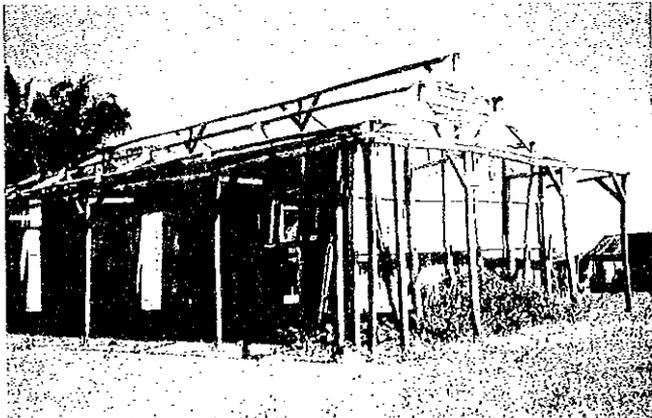
Extérieur/Bâtiment de salles de classe (demi - destruction)

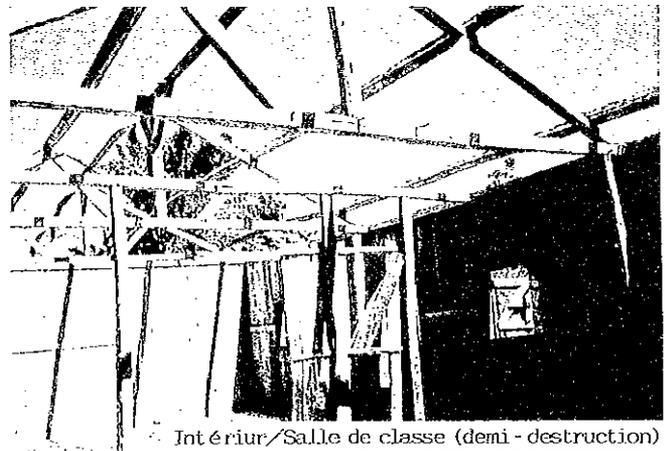
Intérieur/Salle de classe (demi - destruction)

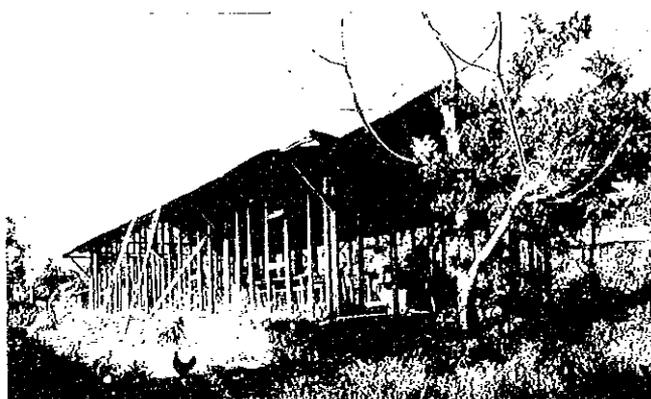
Extérieur/Bâtiment de salles de classe (demi-destruction)

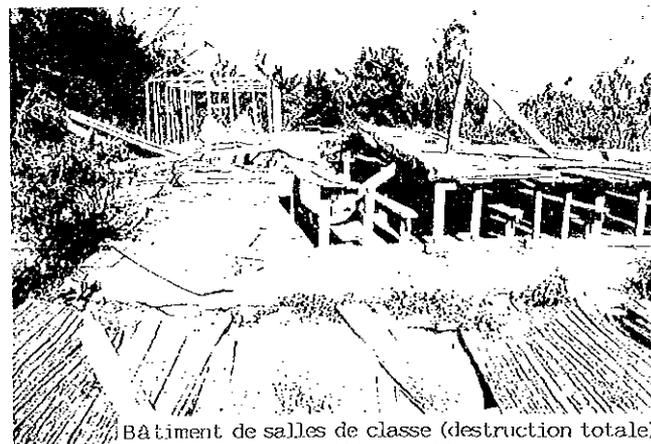
Bâtiment de salles de classe (destruction totale)

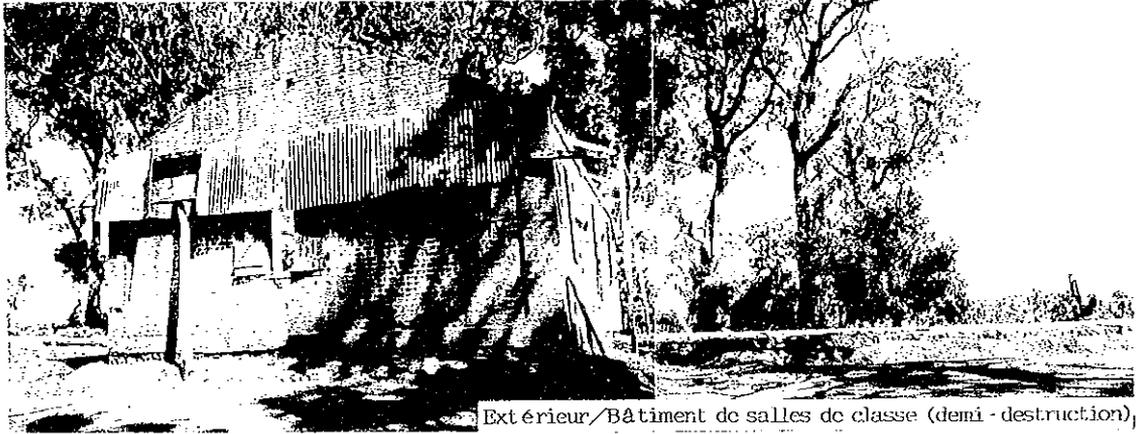
Extérieur/Bâtiment de salles de classe (demi - destruction)

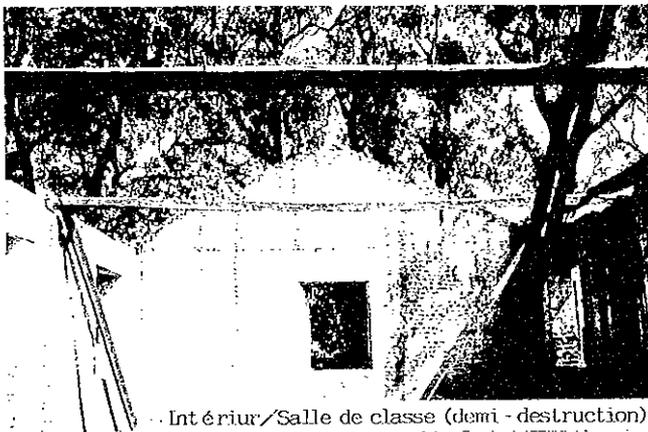
Intérieur/Salle de classe (demi - destruction)
