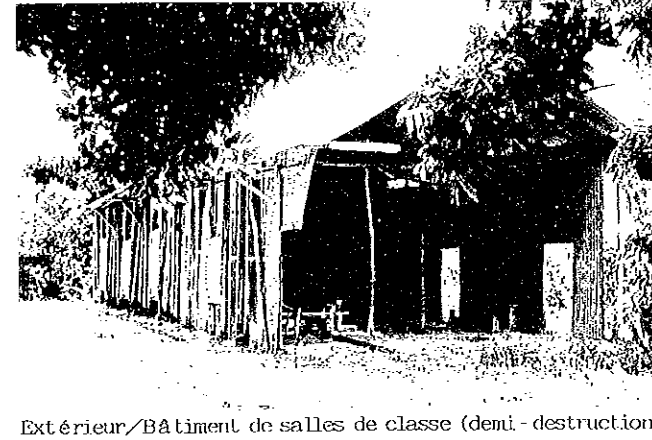
Extérieur/Bâtiment de salles de classe (demi-destruction)

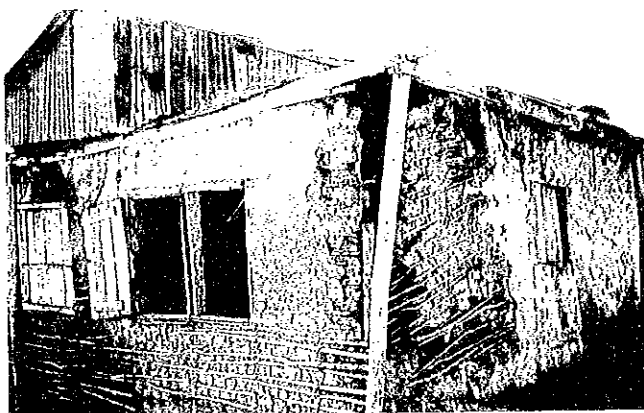
Extérieur/Bâtiment de salles de classe (demi - destruction)

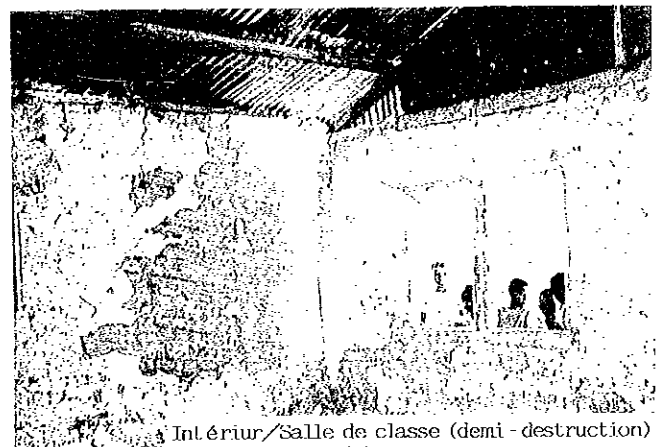
Intérieur/Salle de classe (demi - destruction)

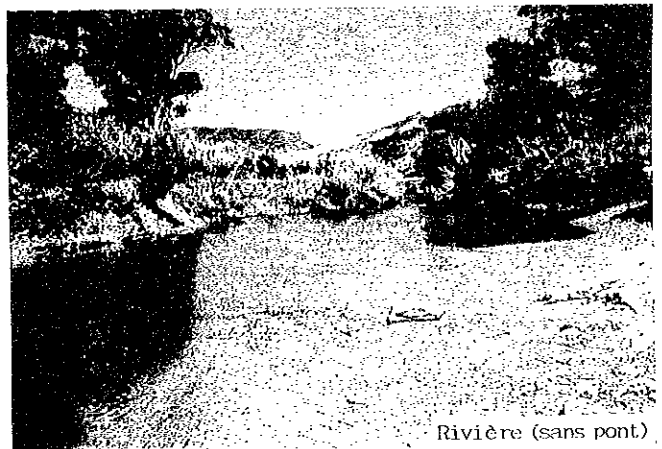
Rivière (sans pont)

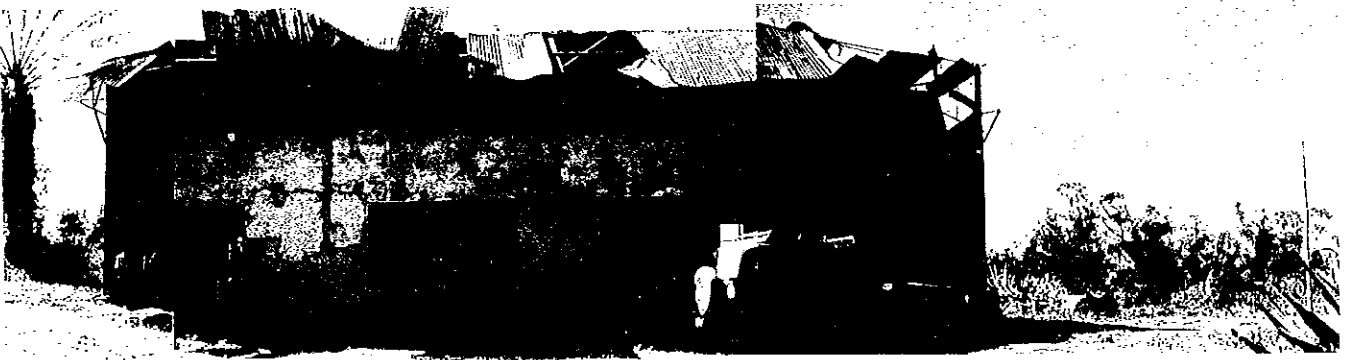
Extérieur/Bâtiment de salles de classe (demi - destruction)

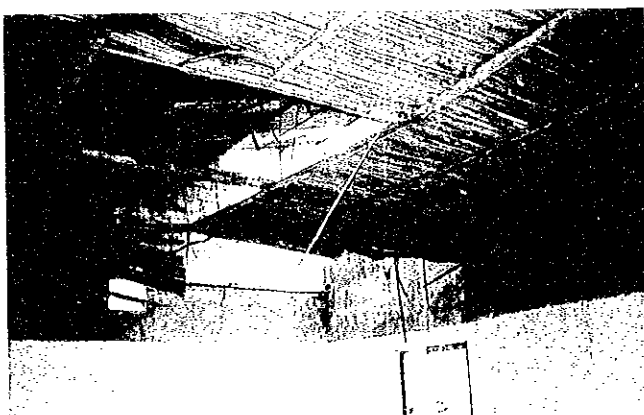
Intérieur/Salle de classe (demi - destruction)

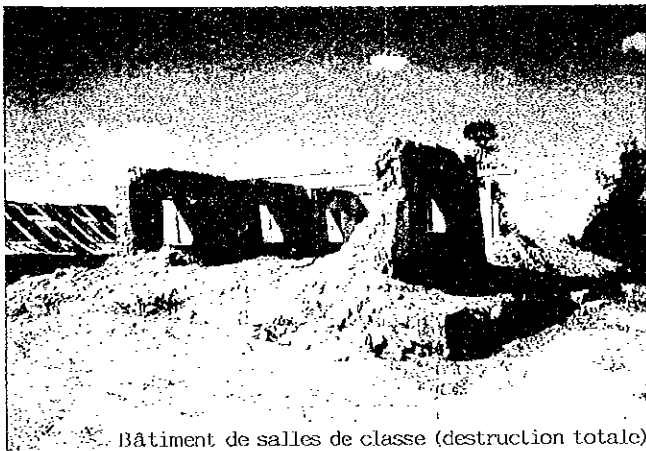
Bâtiment de salles de classe (destruction totale)

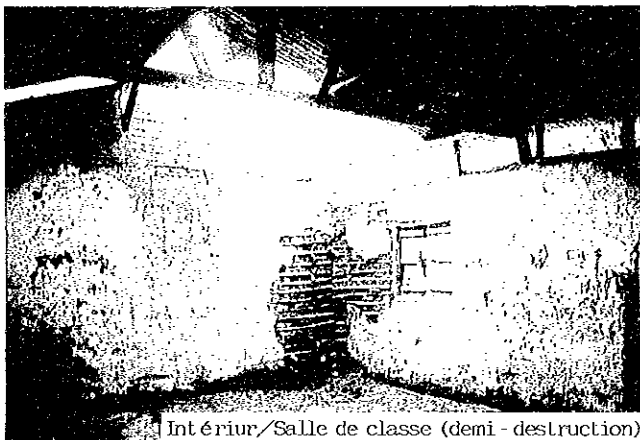
Intérieur/Salle de classe (demi - destruction)
