モザンビーク共和国
漁船修理施設整備計画
基本設計調査報告書

平成10年2月

国際協力事業団

水産エンジニアリング株式会社

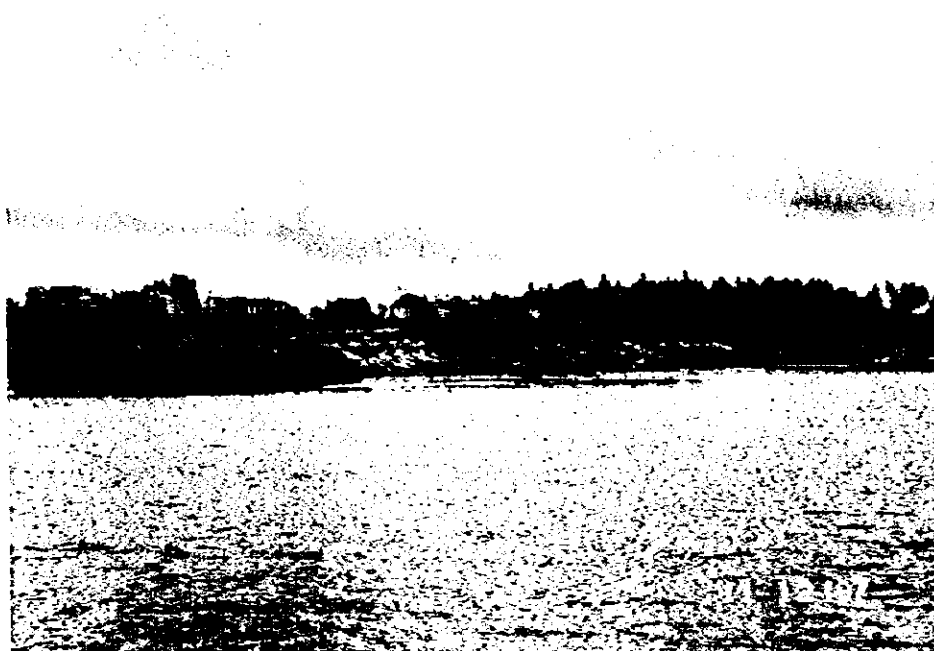
写真-2
漁民部落の河岸浸食の状況
河岸は激しく浸食を受けている。

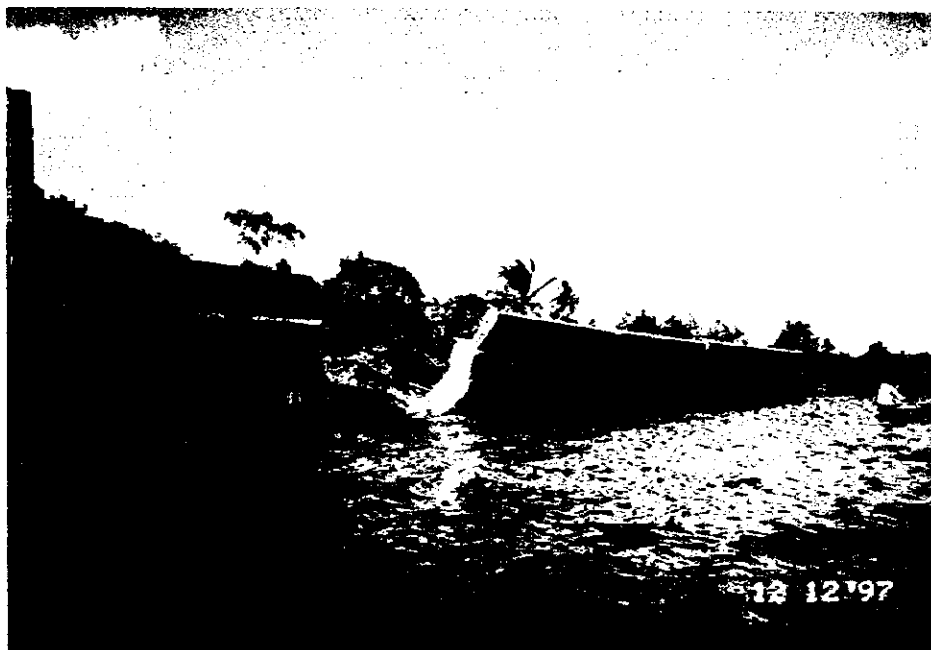
写真-3
州知事公邸前の河岸浸食の状況
護岸の擁壁基部が浸食され、擁壁が
倒壊している。(サイト上流約 500m)

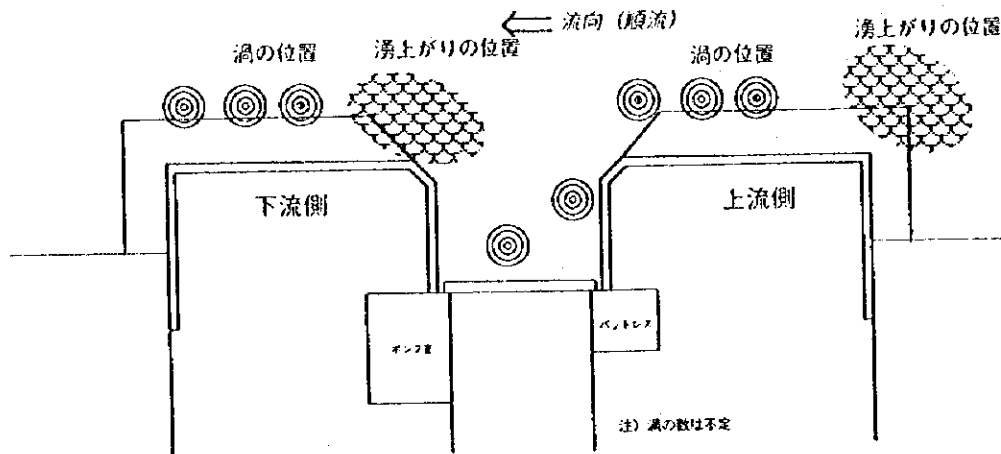
図 2.4.-3 ドック前の流況観察結果(順流時)

- ③ ドック前面でのわき上がりや渦の発生は、順流時、逆流時ともに観察されている。わきあがりや渦は、ドックの前面保護矢板に沿って発生しており、わき上がりの発生原因は前面保護矢板による上昇流、渦の発生原因は前面保護矢板に沿う流れによる剥離現象と考えられる。このわき上がりや渦の発生は、ドック前面の保護矢板沿いの限られた範囲で観察され、保護矢板から少し離れた上下流域では確認されていない。(図2.4.-3参照)

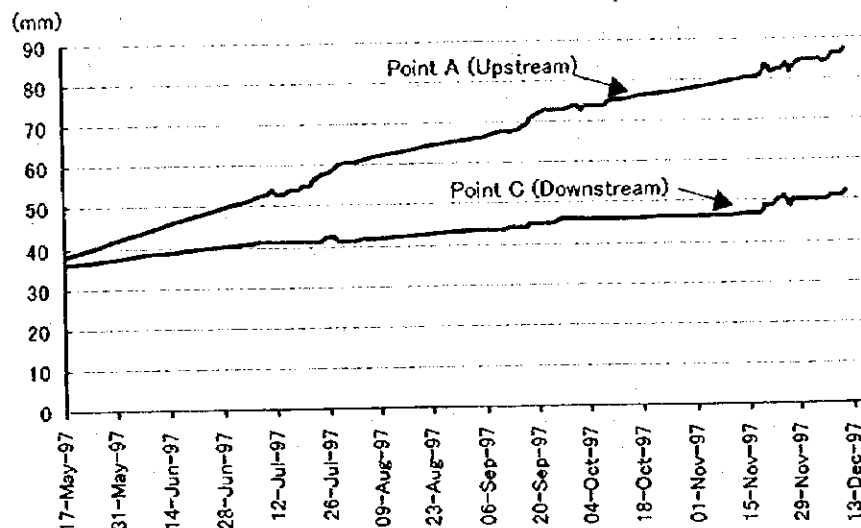
図 2.4.-6 目地の開きの経過

上部コンクリートの目地の開きが増大したという変状は1997年5月下旬に最初に報告されたが、それ以降12月までの目地の開き量の変化について、上流側A点および下流側C点での測点位置と測定位置を図2.4.-5、図2.4.-6に示す。

上流側A、B点は、バトレスと護岸の上部コンクリートの目地部を、下流側C、D点はポンプ室と上部コンクリートの目地部を測定している。

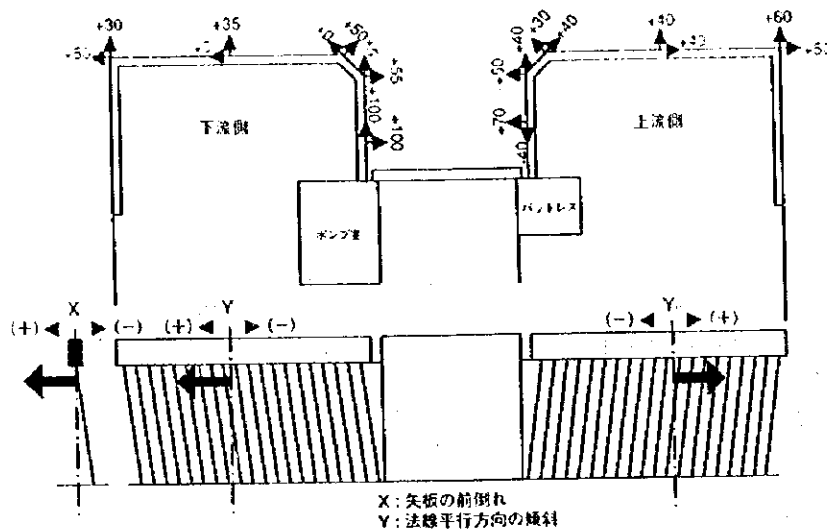
図 2.4-7 護岸鋼矢板の傾斜、倒れ測定結果

法線方向については、ドック正面沖側より見て、上流・下流側共にドック中心より外側に傾斜していることが確認された。また、上流側の変位は下流側に比較して大きい。一般的に鋼矢板は、鋼矢板間の継手摩擦力が作用する位置が異なることなどの理由で、打ち込みの進行方向に傾斜する傾向があり、本工事において、鋼矢板をドック中心からそれぞれ外側に向けて打設したことによるものであると考えられる。ただし、傾斜量について測定したのは今回が初めてであり、施設完成時から現在までの鋼矢板の傾斜の時間的変化および変位量は定かではない。

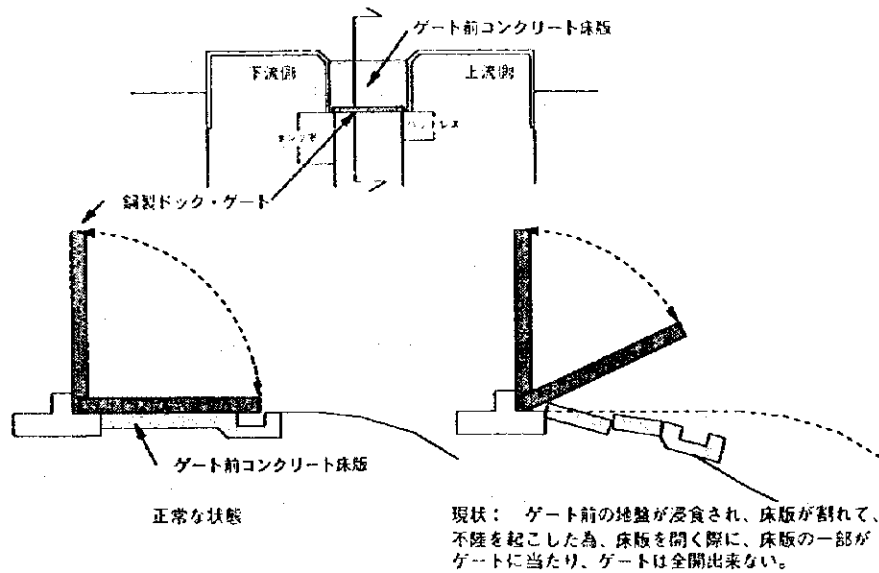
図 2.4-8 ドック・ゲート前のコンクリート床版の変状概念図

ドック中央部の洗掘が進行し、ドック・ゲート前のコンクリート床版下にも洗掘が及んだ結果、ゲート前約3mより先は床版が破損し中央部が沈下している。ゲート直前では、傾斜した床版の端部が持ち上がり、ゲートを開いた場合、床版の端部にゲートがあたり160°程度までしか開かない。ゲートが全開しない現象は7月下旬に発生したものであり、これは床版下の洗掘が進行していることを示す現象である。

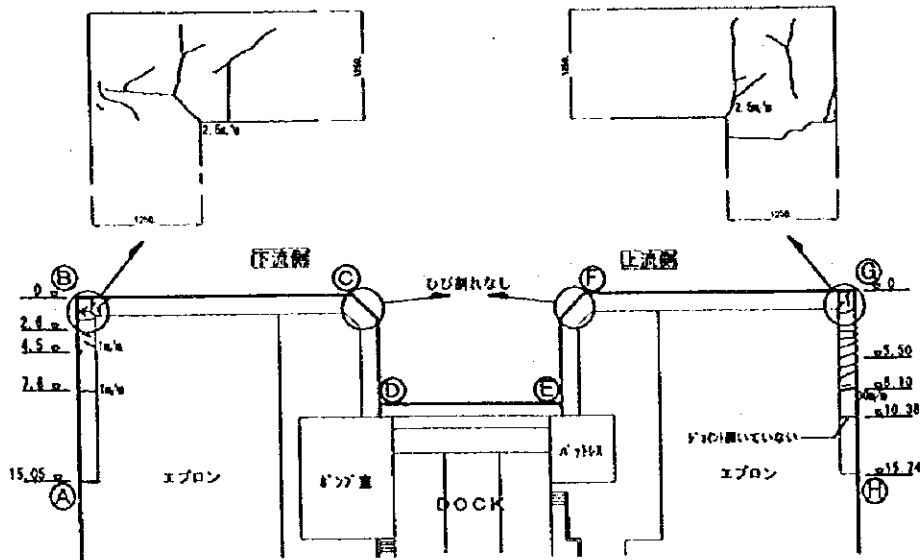
図 2.4-9 護岸上部コンクリートのひび割れ位置図

1997年7月の調査結果と比較してひび割れ個所は増えてはいないが、上流側の上部コンクリートはG-H間のほぼ中央で外側への変位が増大したため、中央のひび割れ幅が5 mm ⇒ 30 mmに進展している。この部分は自立式の護岸であり、前面の洗掘が進んだため側壁を外側に圧する力が相対的に大きくなり中央部分のひび割れが進展したものと判断される。これに起因してG部分は出隅であり、大きな拘束曲げを受けるため、ひび割れは相当に進展している。この部分のひび割れおよびG-H間中央のひび割れは、上部コンクリート面を貫通している。

C、F部分には、97年7月時点と同様にひび割れは見受けられなかった。また、下流側A-B間にも特に著しいひび割れはない。

前項 e)の「前面護岸の上部コンクリートの変状」で述べたとおり、前面護岸の出隅「G部分」および「G-II間中央部」のひび割れは上部コンクリートを貫通しており、満潮時にはこれらの上部コンクリート躯体のひび割れ部分から水が出入りしていることも確認された。さらに今回の調査でこの部分の中詰め土を一時的に掘削したために、ひび割れ部より流入する水量がより多くなったことも考えられる。

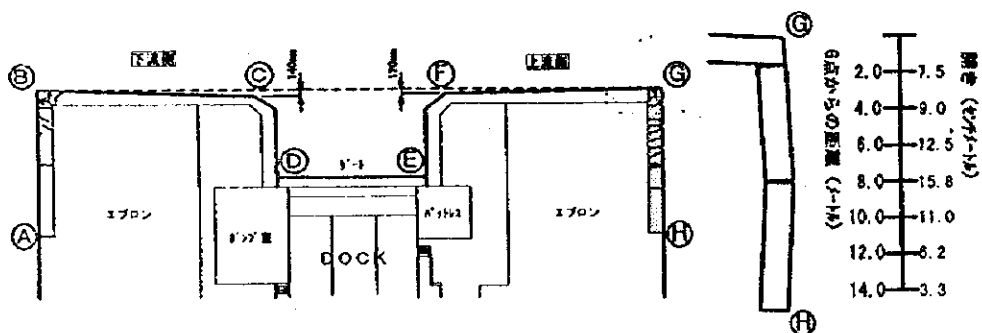
図 2.4-10 護岸上部コンクリートの変位図

護岸法線についてはB-G間に水系を張って相対変位を測定した。C点にて14mm、F点にて120mmの差が見られた。

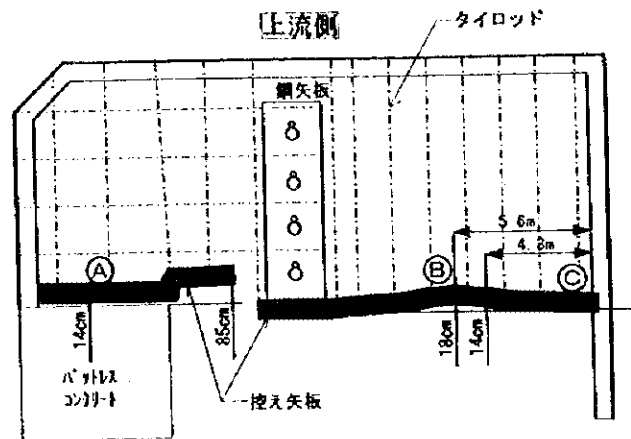
図 2.4.-11 控え工の変形状況

上部の盛土が沈下したことに伴いタイロッドへ鉛直方向の力が加かったと思われるが、控え矢板には、河川側に相当な引っ張り力が作用しており、鋼矢板の頂部変形はバツレス部分で140mm、B、C部分でそれぞれ180mm、140mmに達していた。この控え矢板の変形により、タイロッドは中央部において下方に撓んでいたが、矢板への取り付け部、リングジョイント、ターンバックル等に異常は認められなかった。

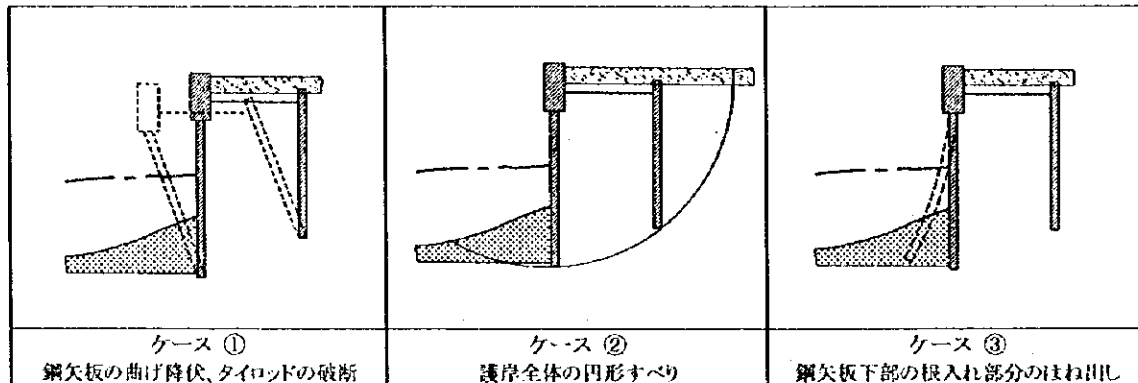
図 2.4.-12 想定される護岸の崩壊形式

既存施設の調査の結果に基づき、既設構造物の安定性の検討を行った。前面の河床が洗掘されたため、前面護岸は不安定な状態にある。将来発生する恐れのある破壊形式は図2.4.-12に示すように次の3つが考えられる。

- ① 鋼矢板の曲げ降伏、タイロッドの破断等、
- ② 護岸全体の円形すべり、
- ③ 鋼矢板下部の根入れ部分のはね出し

これらのうち本施設の場合、②および③の崩壊形式が最も懸念されるため、それぞれの事例について検討した。

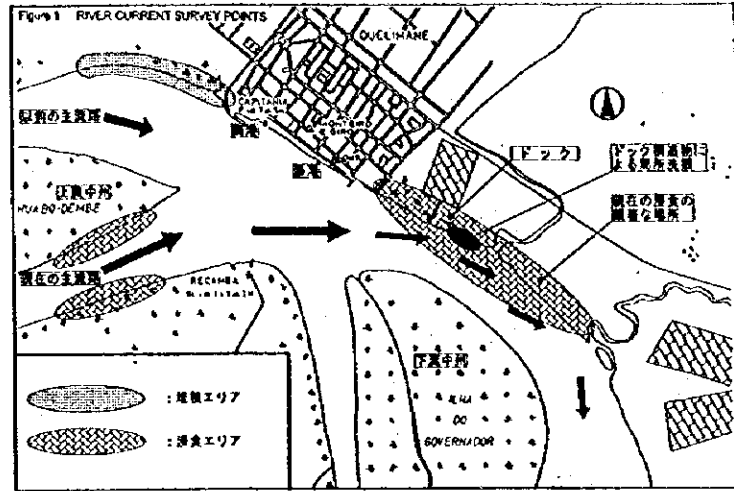
図 3.3.-3 計画地周辺の河岸浸食状況

サイト周辺の浸食・堆積状況は図 3.3.-3 に示すとおりであり、キリマネ乾ドックは河川の湾曲部に位置し、湾曲部における浸食が発生していることが解る。なお、計画地上流の現在の主流路は兩岸とも浸食傾向にあり、旧流路の市街地より上流部では逆に堆積傾向が見られる。

また、深淺測量の結果から明らかなように、ドック前面では局所的に深掘れが生じており、これは湾曲部における浸食というよりは、構造物の存在による局所洗掘(例えば、河道内橋脚による洗掘と同様な現象)として捉えられる。

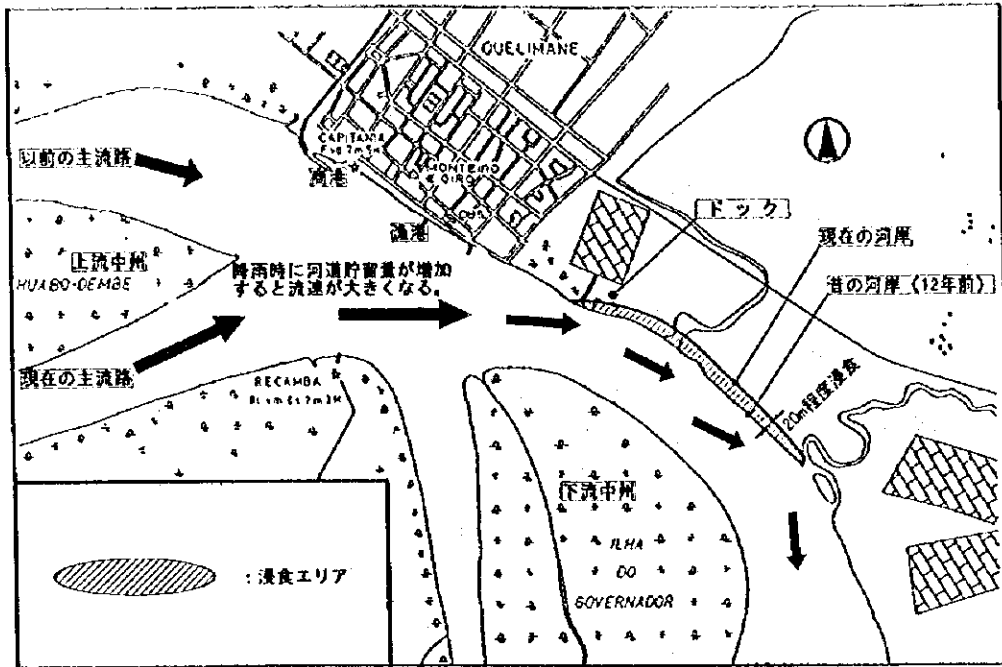
図 3.3-6 ドック付近の河岸浸食の発達経緯

ドック周辺域の河岸浸食は、ドックを上流端とし漁民部落をその中心として発達してきている。現地での観測および聞き取り調査から、その原因として次の事項が挙げられる。

- ① 計画サイト上流の中洲を挟んだ流路は、近年その主流路を南側寄りに変えてきており、そのためドックを上流端とした河岸線に流れが直接当たるようになってきていること。
- ② 流路の変化に伴い、その川幅・水深が増大して河道内貯留量も増加し、この貯留量が潮位の変化によって移動することになり、湾曲部に向かう流量の増加を招いていること。
- ③ また、近年発生した比較的大規模な降雨により、河川への流入が増えて河道貯留量が増加し、その結果、浸食を増長させる要因となったと考えられる。漁民部落での聞き取り調査によれば、96～97年の雨期に多数の家屋が河岸浸食により流出したとのことである。漁民部落は12年前から形成されているが、家屋の流出事故はその時が始めてであり、この雨期には短期間で比較的まとまった降雨が発生していることから、河道貯留量が増加して浸食を増長させる原因となったと思われる。

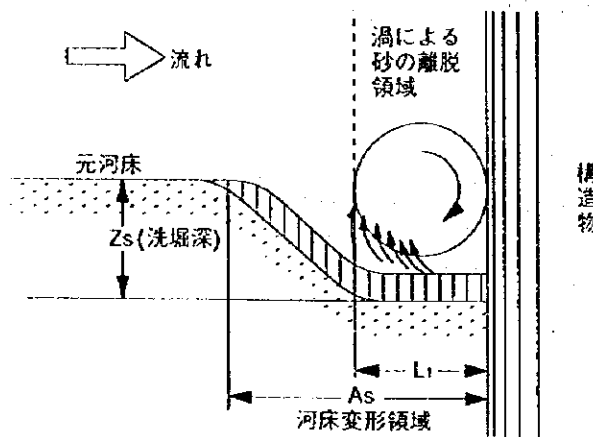
図 3.3-7 局所洗掘の概念図

構造物による局所洗掘は、流れの中の構造物回りの流速が増大したり、流れの乱れの作用(渦、二次流)による河床方向の流れにより河床構成材料が移流して発生するものである。既存構造物の局所洗掘の最も激しい位置・範囲は、深淺測量結果および流向・流速観測結果から判断すると、順流時および逆流時の両方向の流れの影響を直接受ける前面護岸矢板とドック中心部の角部である。
