**PROGRAMA DE REHABILITACION Y CONSERVACION
DE LOS PUENTES
EN LA
REPUBLICA DE CHILE
(FASE 2)**

INFORME FINAL

**RESUMEN
(VOLUMEN 1/8)**

PACIFIC CONSULTANTS INTERNATIONAL

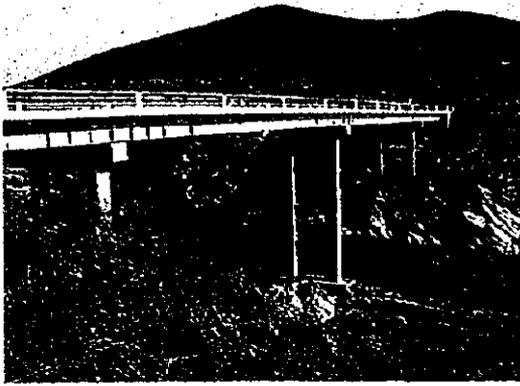
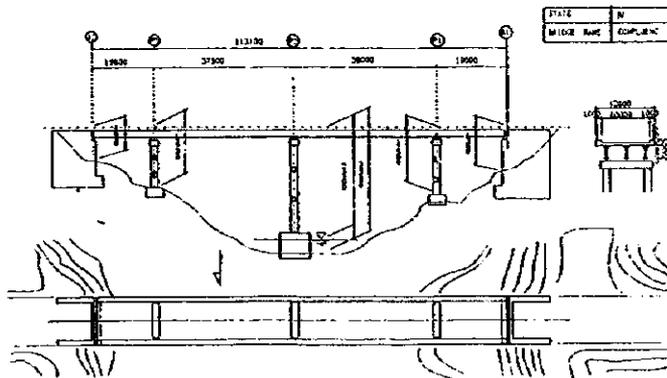
Figura 12 Vista General del Puente Inspeccionado

NOMBRE DEL PUENTE: CONFLUENCIA

Partes del Puente	Localización del Daño	Daño	Evaluación del Daño	Rango de Daños	Fotografía																																								
Losa	<p>Grieta X: una dirección 0.3mm x Y < 0.2mm Z: menos de 50cm</p> <p>Eflorescencia Z: sobre 0.1m²</p>	Grieta	<table border="1"> <tr> <th>X</th> <th>Y</th> <th>Z</th> <th>Valor de Evaluación</th> </tr> <tr> <td>Grande</td> <td>Pequeña</td> <td>Grande</td> <td>III</td> </tr> <tr> <td>Grande</td> <td>Pequeña</td> <td>Grande</td> <td>III</td> </tr> <tr> <td>Pequeña</td> <td>Pequeña</td> <td>Grande</td> <td>III</td> </tr> <tr> <td>Pequeña</td> <td>Pequeña</td> <td>Pequeña</td> <td>IV</td> </tr> <tr> <td>Grande</td> <td>Pequeña</td> <td>Grande</td> <td>III</td> </tr> <tr> <td>Pequeña</td> <td>Pequeña</td> <td>Grande</td> <td>III</td> </tr> <tr> <td>Pequeña</td> <td>Pequeña</td> <td>Pequeña</td> <td>IV</td> </tr> <tr> <td>Grande</td> <td>Pequeña</td> <td>Grande</td> <td>III</td> </tr> <tr> <td>Pequeña</td> <td>Pequeña</td> <td>Grande</td> <td>III</td> </tr> </table> <p>El daño fue observado, pero una rehabilitación no es necesaria. Se debe inspeccionar continuamente.</p>	X	Y	Z	Valor de Evaluación	Grande	Pequeña	Grande	III	Grande	Pequeña	Grande	III	Pequeña	Pequeña	Grande	III	Pequeña	Pequeña	Pequeña	IV	Grande	Pequeña	Grande	III	Pequeña	Pequeña	Grande	III	Pequeña	Pequeña	Pequeña	IV	Grande	Pequeña	Grande	III	Pequeña	Pequeña	Grande	III	III

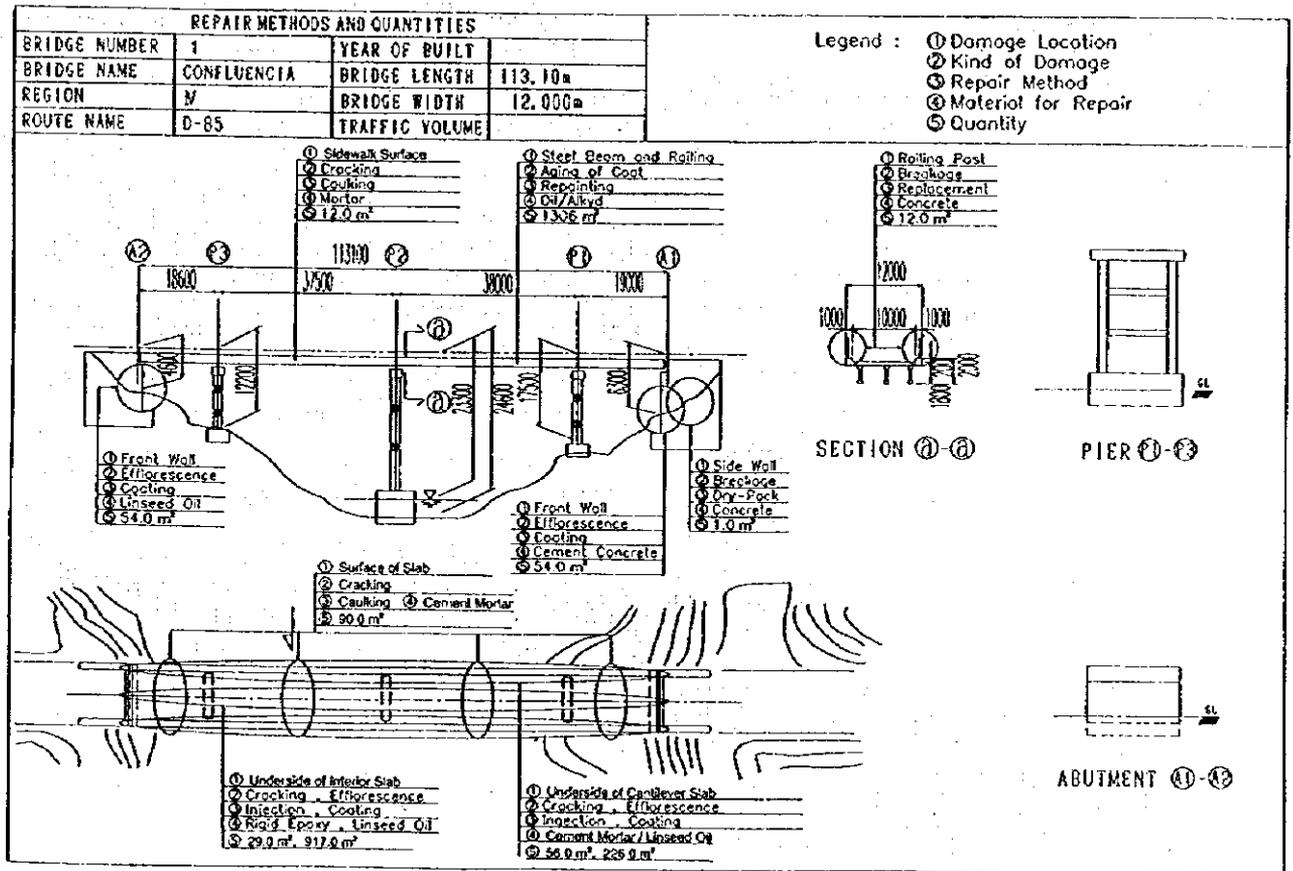
Figura 16 Plano con el Plan de Reparaciones

La Figura 16 muestra un plano de ejemplo del plan de reparación en el cual los siguientes datos de diseño están dados para cada daño a ser reparado:

- ① Ubicación de los Daños
- ② Tipo de Daños
- ③ Método de Reparación
- ④ Materiales para la Reparación
- ⑤ Cantidades
