2.6 PRIORIDAD DE REHABILITACIÓN Y PLAN DEL PROYECTO DE INVERSIONES

3.2 INSPECCIÓN GENERAL DE PUENTES

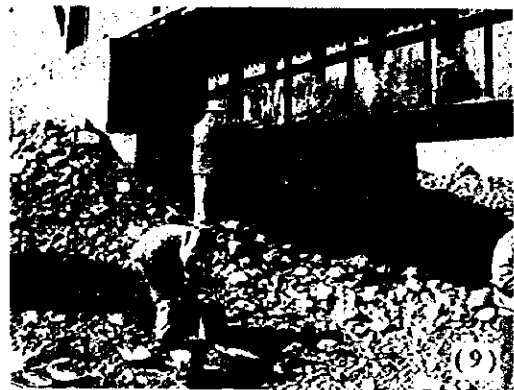
1) Corrosión en las vigas

Las vigas presentan corrosión en las almas, y en las superficies exteriores de las alas, especialmente en los casos en que el puente tiene losa de madera y por lo tanto la lluvia cae directamente y baja por la superficie de la viga, adhiriéndose barro a ella, tal como se ve en la Fotografía (9) del puente Granallas. No se encontró un daño serio en las vigas como para reducir el área de la sección transversal.

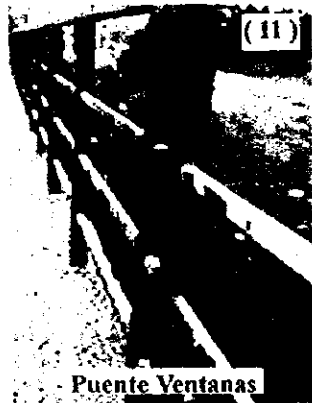
Las barandas de acero están expuestas no sólo a la lluvia sino que también a los gases de escape, y la composición de estos factores fomenta la corrosión del acero tal como se ve en la Fotografía (11).

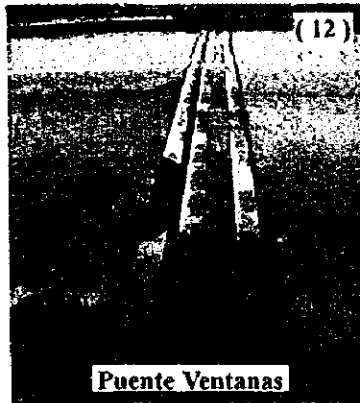
Como se ve en la Fotografía (12), el barro húmedo que esta en las separaciones favorece la corrosión y reduce la rigidez de las cantoneras, y finalmente los neumáticos que golpean la parte debilitada y la quiebran.
