### 3.3 INVESTIGACIÓN DETALLADA

### 3.3.2 Inspección de los Daños

Para los 12 puentes que seleccionados para ser reparados, se realizó una inspección de sus daños realizando pruebas con instrumentos no destructivos, en orden a recolectar más en detalle la información sobre los daños para los diseños de las reparaciones.

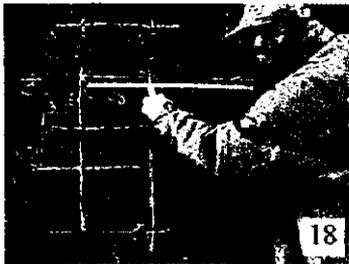
Puente Cautín (88)

La escena de la detección y el Pachometer utilizado se muestran en las Fotografías (18) y (19) respectivamente.

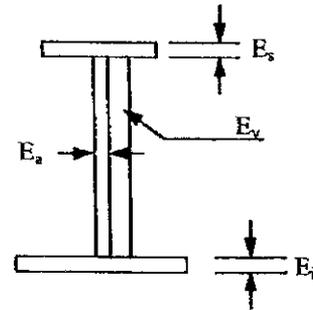
N° Pruebas	Ala Superior (Es)	Ala Inferior (Ei)	Alma (Ea)	Atiesador Vertical (Ev)
1	16,4	32,20	12,90	9,60
2	16,45	32,25	13,20	9,70
3	16,55	32,10	13,00	9,75
4	16,35	32,15	12,45	9,85
6	16,40	31,80	12,55	9,80
Promedio	16,43	32,10	13,91	9,74

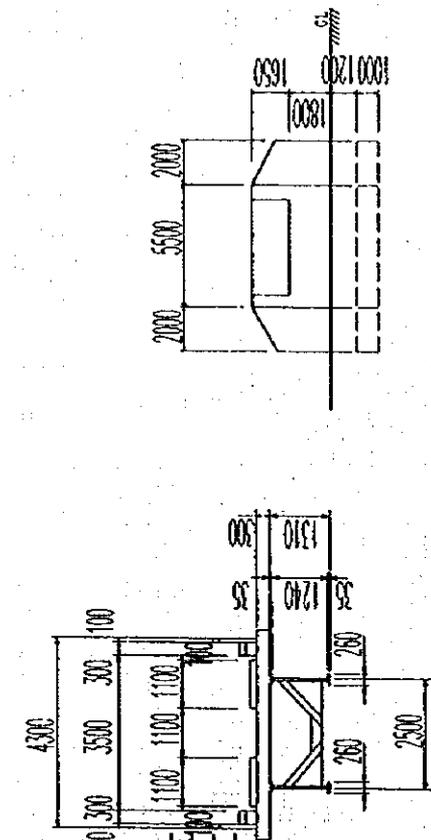
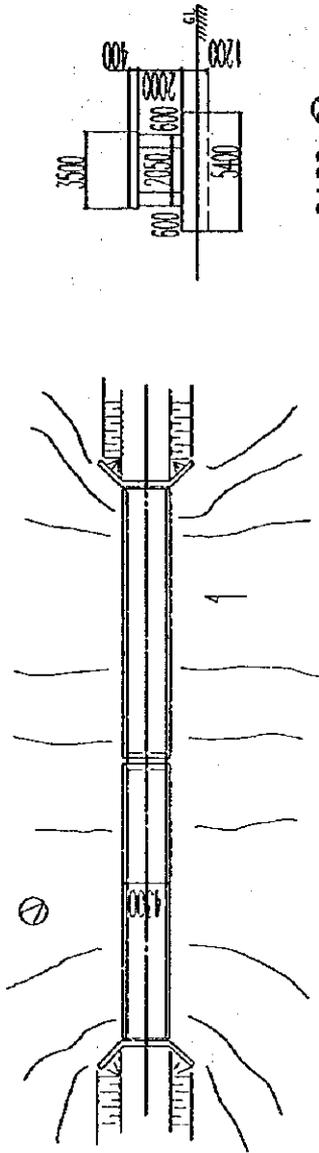
REPAIR METHODS AND QUANTITIES	
BRIDGE NUMBER	3
BRIDGE NAME	GRANALLAS
REGION	V
ROUTE NAME	E-533
YEAR OF BUILT	50.00m
BRIDGE LENGTH	4.30m
BRIDGE WIDTH	TRAFFIC VOLUME

① Footing	① Footing
② Breakage	② Breakage
③ Pre-Pack	③ Pre-Pack
④ Coarse Agr.	④ Coarse Agr.
⑤ Cements S.T	⑤ Cements S.T
⑥ 5.0 m <sup>3</sup>	⑥ 5.0 m <sup>3</sup>

① Side Wall	① Side Wall
② Breakage	② Breakage
③ Replacement	③ Replacement
④ Portland Cement	④ Portland Cement
⑤ 5.20 m <sup>3</sup>	⑤ 5.20 m <sup>3</sup>

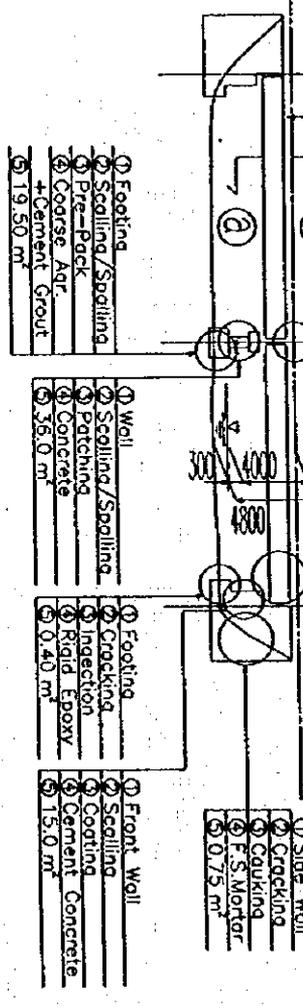
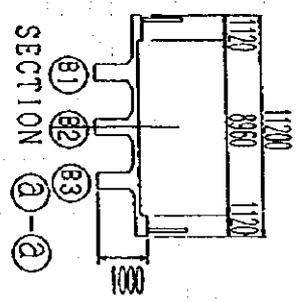
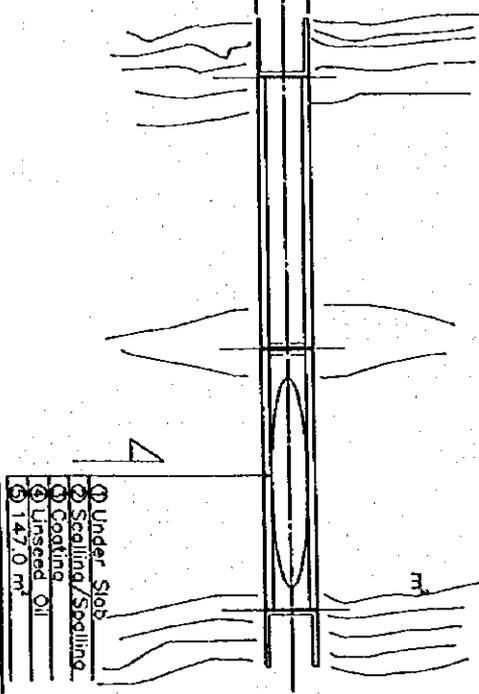
- ① Expansion Joint
- ② Bridgeage
- ③ Replacement
- ④ Steel Joint
- ⑤ 9.0 m
- ① Beam of End
- ② Bridgeage
- ③ Pre-Pack
- ④ Coarse Agr. + Cement's G.
- ⑤ 0.45 m<sup>2</sup>
- ① Beam
- ② Etioscence
- ③ Grinding/Coating
- ④ Linseed Oil
- ⑤ 7.20 m<sup>2</sup>
- ① Beam of End
- ② Bridgeage
- ③ Pre-Pack
- ④ Coarse Agr. + Cement's G.
- ⑤ 0.45 m<sup>2</sup>
- ① Side Well
- ② Cracking
- ③ Caulking
- ④ F.S. Mortar
- ⑤ 0.75 m<sup>2</sup>
- ① Front Wall
- ② Sealing
- ③ Coating
- ④ Cement Concrete
- ⑤ 15.0 m<sup>2</sup>
- ① Well
- ② Sealing/Spalling
- ③ Patching
- ④ Concrete
- ⑤ 36.0 m<sup>2</sup>
- ① Footing
- ② Cracking
- ③ Injection
- ④ Rigid Epoxy
- ⑤ 0.40 m<sup>2</sup>
- ① Footing (sr)
- ② Aging of Coat
- ③ Repairing
- ④ Oil/Airhyd
- ⑤ 71.0 m<sup>2</sup>

- ① Under Slab
- ② Sealing/Spalling
- ③ Coating
- ④ Unseed Oil
- ⑤ 147.0 m<sup>2</sup>

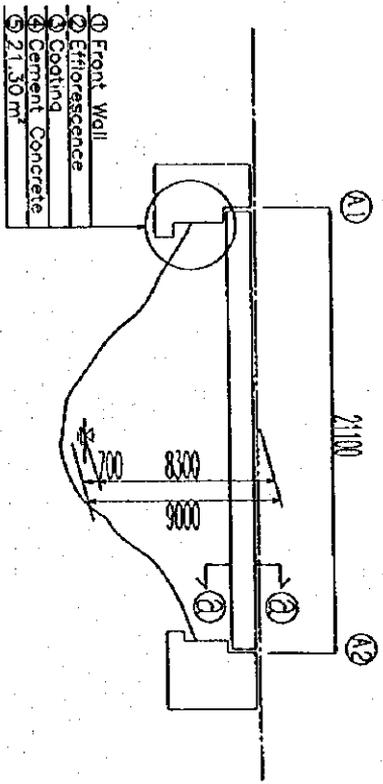
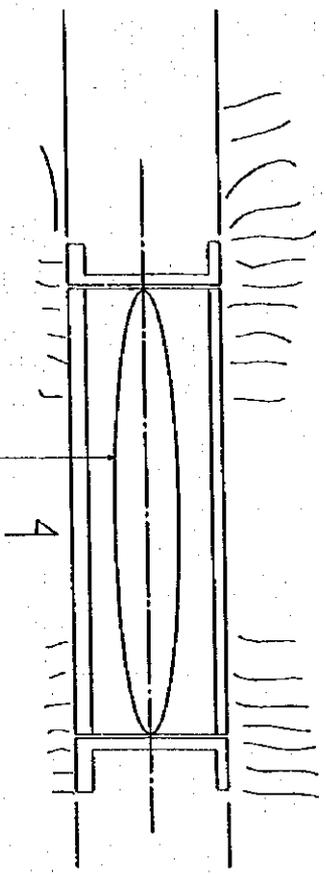
REPAIR METHODS AND QUANTITIES			
BRIDGE NUMBER	11	YEAR OF BUILT	
BRIDGE NAME	EL INDIO	BRIDGE LENGTH	21.10m
REGION	X	BRIDGE WIDTH	7.60m
ROUTE NAME		TRAFFIC VOLUME

- ① Front Wall
- ② Efflorescence
- ③ Coating
- ④ Cement Concrete
- ⑤ 21.30m<sup>2</sup>

- ① Under Slab
- ② Efflorescence
- ③ Resurfacing
- ④ Epoxy Concrete
- ⑤ 101.0 m<sup>2</sup>

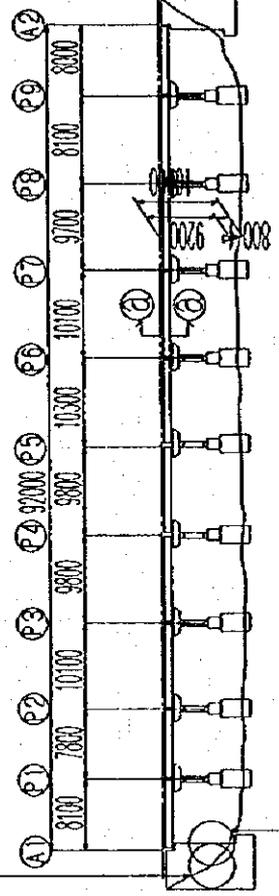
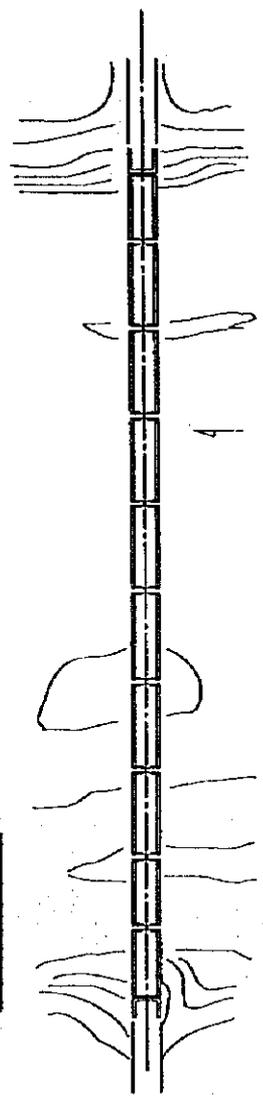
- ① Side Wall
- ② Cracking
- ③ Coving
- ④ Fast Setting Mortar
- ⑤ 0.55 m<sup>3</sup>

- ① Front Wall
- ② Scalling
- ③ Patching
- ④ Concrete
- ⑤ 8.90 m<sup>2</sup>

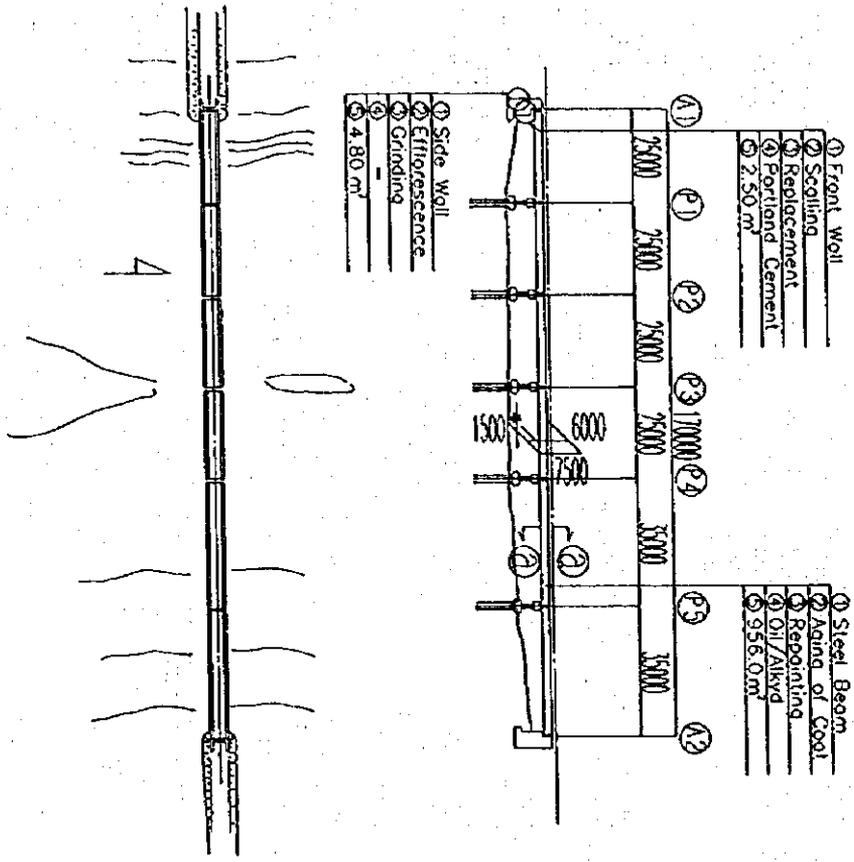
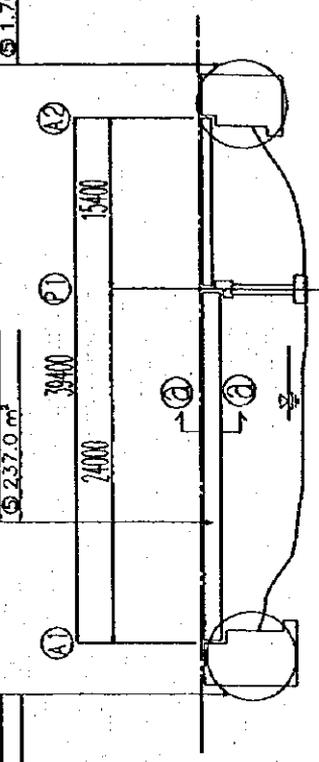
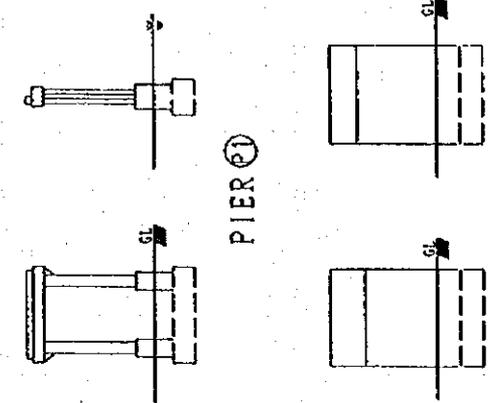
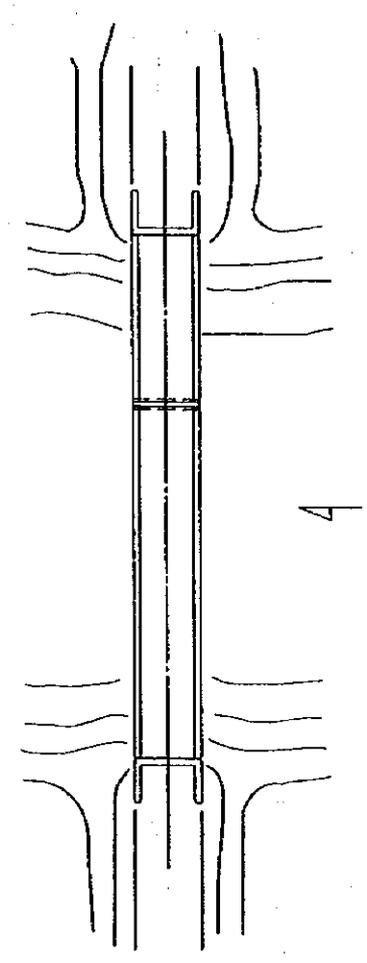
REPAIR METHODS AND QUANTITIES	
BRIDGE NUMBER	18
BRIDGE NAME	CAUTIN 88
REGION	K
ROUTE NAME	R-925
YEAR OF BUILT	39.40m
BRIDGE LENGTH	3.85m
BRIDGE WIDTH	6/day(1996)
TRAFFIC VOLUME

- ① Side Wall
- ② Breakage
- ③ Replacement
- ④ Portland Cement
- ⑤ 1.70 m<sup>3</sup>

- ① Steel Beam
- ② Aging of Coat
- ③ Reputing
- ④ Oil/AIKyd
- ⑤ 2,37.0 m<sup>2</sup>

- ① Side Wall
- ② Honeycomb
- ③ Dry-Pock
- ④ Concrete
- ⑤ 1.70 m<sup>3</sup>

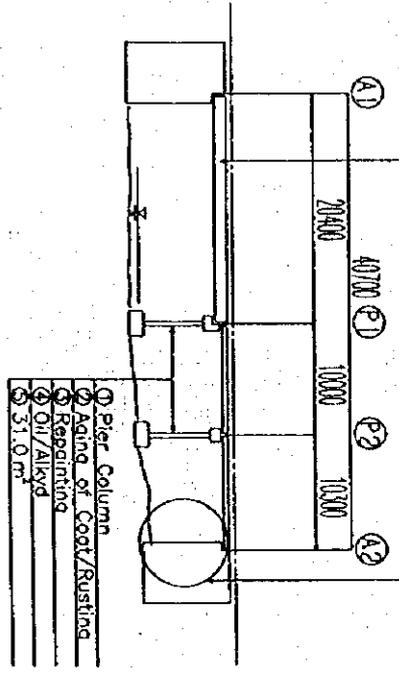
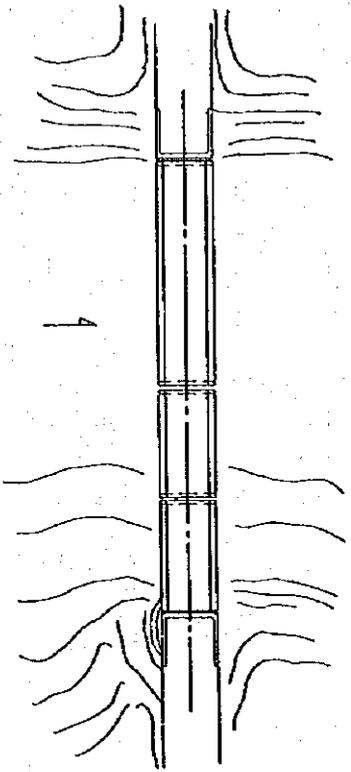
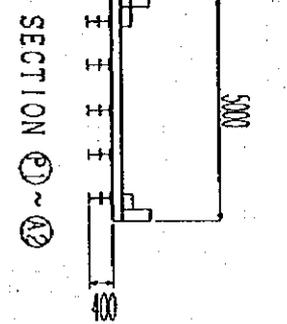
REPAIR METHODS AND QUANTITIES			
BRIDGE NUMBER	19	YEAR OF BUILT	
BRIDGE NAME	SALVA TU ALMA	BRIDGE LENGTH	40.70m
REGION	X	BRIDGE WIDTH	4.63m
ROUTE NAME	S-553	TRAFFIC VOLUME	76/day(1996)

- ① Steel Beam
  - ② Aging of Coat/Rusting
  - ③ Repainting
  - ④ Oil/Alkyd
  - ⑤ 245.0 m<sup>2</sup>
- ① Front Wall
  - ② Cracking
  - ③ Causing
  - ④ Cement Grout
  - ⑤ 0.40 m<sup>3</sup>

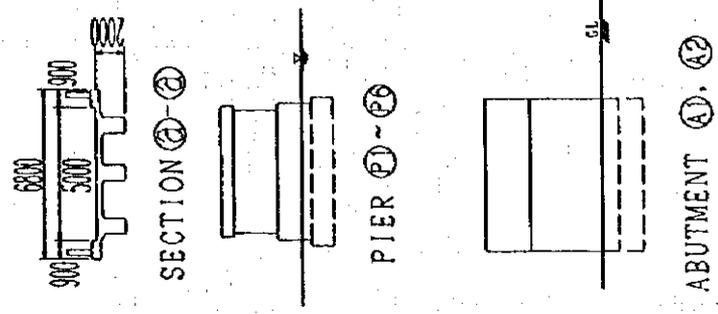
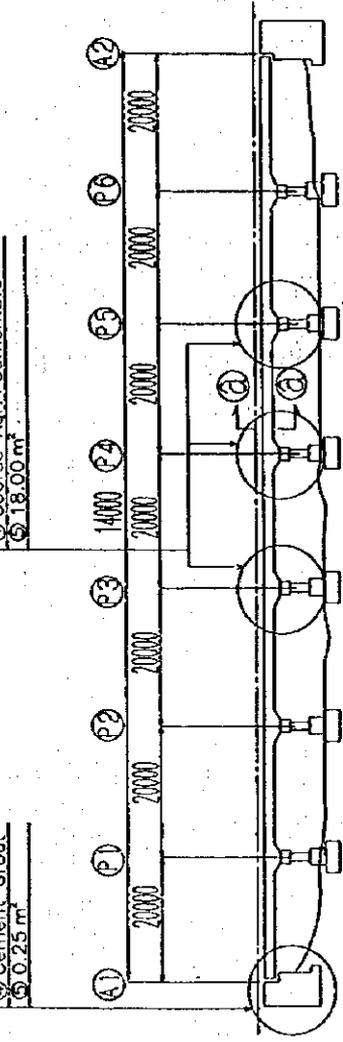
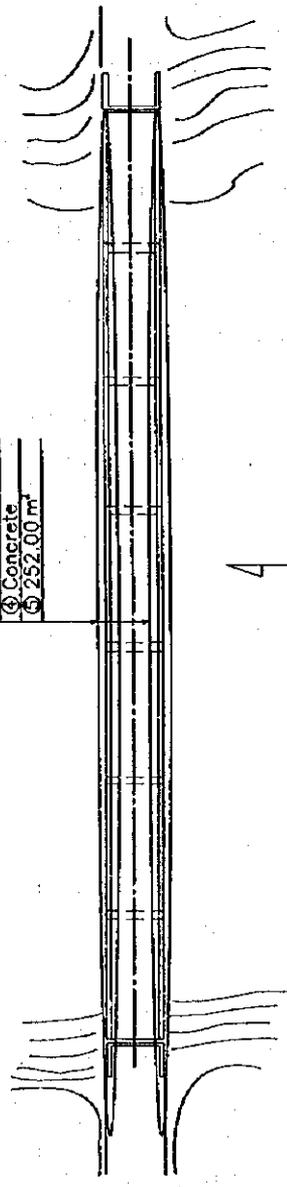
REPAIR METHODS AND QUANTITIES			
BRIDGE NUMBER	20	YEAR OF BUILT	
BRIDGE NAME	QUINCHILCA	BRIDGE LENGTH	140.00m
REGION	X	BRIDGE WIDTH	6.80m
ROUTE NAME		TRAFFIC VOLUME	839/day(1992)

- ① Side Wall
- ② Cracking
- ③ Injection
- ④ Cement Grout
- ⑤ 0.25 m<sup>3</sup>

- ① Beam of Supporting Point
- ② Delamination
- ③ Pre-Pack
- ④ Coarse Agr.+Cement(S.G)
- ⑤ 18.00 m<sup>3</sup>

- ① Foot Way
- ② Scalling
- ③ Overlaying
- ④ Concrete
- ⑤ 252.00 m<sup>3</sup>
