**PROGRAMA DE REHABILITACION Y CONSERVACION
DE LOS PUENTES
EN LA
REPUBLICA DE CHILE
(FASE 2)**

INFORME FINAL

**ANEXO II
(VOLUMEN 4/8)**

RESULTADOS DE LA INSPECCIÓN GENERAL

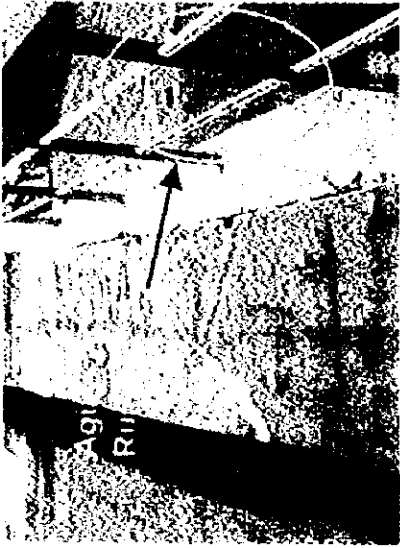
<p>113m</p>	Rusting Aging of Coat	<table border="1"> <tr> <td>Y</td> <td>Z</td> <td>All Members</td> </tr> <tr> <td>Large</td> <td>Small</td> <td>II</td> </tr> <tr> <td>Small</td> <td>Large</td> <td>III</td> </tr> <tr> <td>Small</td> <td>Small</td> <td>IV</td> </tr> </table> <p>Y : Means Depth Z : Means Width</p> <p>Must protect against rusting by coating.</p>	Y	Z	All Members	Large	Small	II	Small	Large	III	Small	Small	IV	III

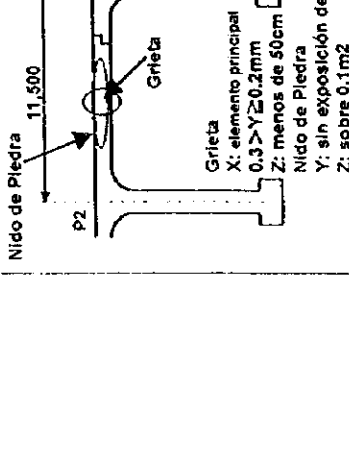
<p>Nido de Piedra 11,500 P1 Grieta P2 Grieta X: elemento principal $0.3 > Y \geq 0.2\text{mm}$ Z: menos de 50cm Nido de Piedra Y: sin exposición de armadura Z: sobre 0.1m²</p>	<p>Grieta Nido de Piedra</p>	<p>Grieta</p> <table border="1" data-bbox="311 929 422 1176"> <tr><th colspan="2">Grieta</th></tr> <tr><td>X</td><td>Y</td></tr> <tr><td>Gravada</td><td>Gravada</td></tr> <tr><td>Profundidad</td><td>Profundidad</td></tr> <tr><td>Extensión</td><td>Extensión</td></tr> <tr><td>Reparación</td><td>Reparación</td></tr> <tr><td>Observaciones</td><td>Observaciones</td></tr> </table> <p>El daño fue observado, pero una rehabilitación no es necesaria. Se debe inspeccionar continuamente.</p> <p>Nido de Piedra</p> <table border="1" data-bbox="422 929 518 1176"> <tr><th colspan="2">Nido de Piedra</th></tr> <tr><td>V</td><td>Z</td></tr> <tr><td>Exposición</td><td>Exposición</td></tr> <tr><td>Superficie</td><td>Superficie</td></tr> <tr><td>Observaciones</td><td>Observaciones</td></tr> </table> <p>El daño fue observado, pero una rehabilitación no es necesaria. Se debe inspeccionar continuamente.</p>	Grieta		X	Y	Gravada	Gravada	Profundidad	Profundidad	Extensión	Extensión	Reparación	Reparación	Observaciones	Observaciones	Nido de Piedra		V	Z	Exposición	Exposición	Superficie	Superficie	Observaciones	Observaciones	<p>Grieta III</p> <p>Nido de Piedra III</p>

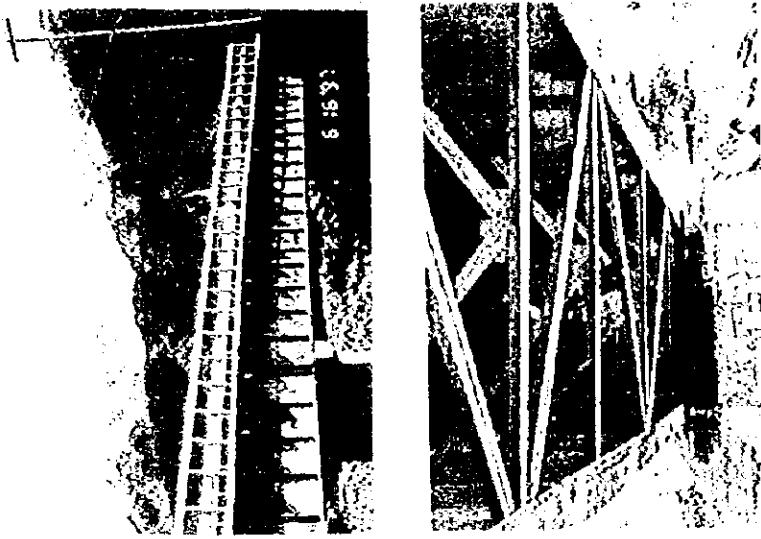
<p data-bbox="861 1008 925 1299">Y: Significa Profundidad Z: Significa Ancho</p> <p data-bbox="957 963 1021 1344">Debe protegerse en contra de la corrosión mediante pintura .</p>	Y	Z	All Members	Large	Large	II	Small	Small	II	Small	Large	II		Small	III

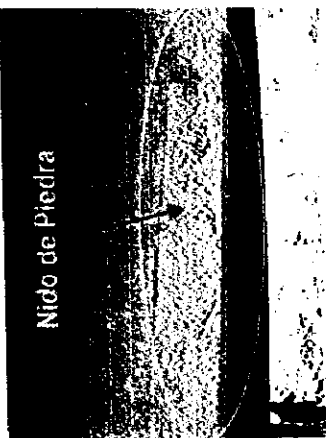
<p>① ② ③</p> <p>Y: sin exposición de armadura Z: sobre 0.1m2</p>	Nido de Piedra	<table border="1"> <thead> <tr> <th rowspan="2">Y</th> <th rowspan="2">Z</th> <th colspan="2">Elemento</th> </tr> <tr> <th>Principal</th> <th>Secundario</th> </tr> </thead> <tbody> <tr> <td>Grande</td> <td>Pequeño</td> <td>II</td> <td>IV</td> </tr> <tr> <td>Pequeño</td> <td>Grande</td> <td>IV</td> <td>IV</td> </tr> <tr> <td>Pequeño</td> <td>Pequeño</td> <td>IV</td> <td>IV</td> </tr> </tbody> </table> <p>El daño fue observado, pero una rehabilitación no es necesaria. Se debe inspeccionar continuamente.</p>	Y	Z	Elemento		Principal	Secundario	Grande	Pequeño	II	IV	Pequeño	Grande	IV	IV	Pequeño	Pequeño	IV	IV	III

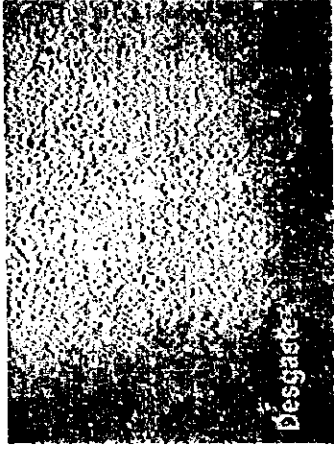
<p>5,480</p> <p>Y: sin exposición de armadura Z: sobre 1.0m²</p>	Desgaste	<table border="1"> <thead> <tr> <th>Y</th> <th>Z</th> <th>Todos los Elementos</th> </tr> </thead> <tbody> <tr> <td>Grande</td> <td>Grande</td> <td>II</td> </tr> <tr> <td></td> <td>Pequeño</td> <td>III</td> </tr> <tr> <td>Pequeño</td> <td>Grande</td> <td>IV</td> </tr> <tr> <td></td> <td>Pequeño</td> <td>IV</td> </tr> </tbody> </table> <p>El daño fue observado, pero una rehabilitación no es necesaria. Se debe inspeccionar continuamente.</p>	Y	Z	Todos los Elementos	Grande	Grande	II		Pequeño	III	Pequeño	Grande	IV		Pequeño	IV	III
