(11) EL INDIO

BRIDGE NUMBER		YEAR OF BUILT	
BRIDGE NAME	EL INDIO	BRIDGE LENGTH	21.10m
REGION	X	BRIDGE WIDTH	7.60m
ROUTE NAME		TRAFFIC VOLUME

PUENTE NO. B NOMBRE DEL PUENTE: EL INDIO

B. RANGO DE DAÑOS Y DECISIÓN DE REHABILITACIÓN

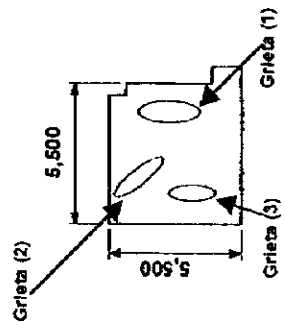
Grieta	<table border="1" style="width: 100%; border-collapse: collapse;"> <thead> <tr> <th rowspan="2">X</th> <th rowspan="2">Y</th> <th rowspan="2">Z</th> <th colspan="2">Elemento</th> </tr> <tr> <th>Principal</th> <th>Secundario</th> </tr> </thead> <tbody> <tr> <td>Grietas</td> <td>Pequeñas</td> <td>II</td> <td style="background-color: #cccccc;"></td> <td>II</td> </tr> <tr> <td>Medias</td> <td>Pequeñas</td> <td>III</td> <td style="background-color: #cccccc;"></td> <td>IV</td> </tr> <tr> <td>Pequeñas</td> <td>Pequeñas</td> <td>III</td> <td style="background-color: #cccccc;"></td> <td>IV</td> </tr> <tr> <td>Pequeñas</td> <td>Pequeñas</td> <td>IV</td> <td style="background-color: #cccccc;"></td> <td>V</td> </tr> <tr> <td>Pequeñas</td> <td>Pequeñas</td> <td>V</td> <td style="background-color: #cccccc;"></td> <td>V</td> </tr> </tbody> </table> <p>El grado de daño es grande, se necesita una rehabilitación.</p>	X	Y	Z	Elemento		Principal	Secundario	Grietas	Pequeñas	II		II	Medias	Pequeñas	III		IV	Pequeñas	Pequeñas	III		IV	Pequeñas	Pequeñas	IV		V	Pequeñas	Pequeñas	V		V	II

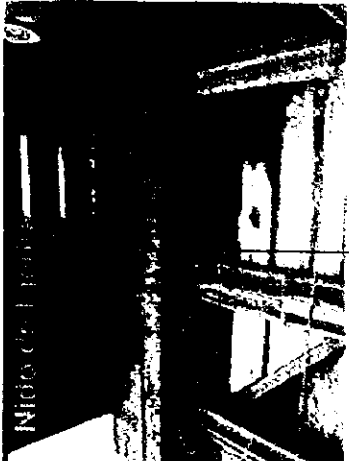
<p>5,500</p> <p>Eflorescencia Z: menos de 1,0m²</p>	Eflorescencia	<table border="1" data-bbox="454 884 566 1131"> <tr> <td>Z</td> <td>Elemento Principal</td> <td>Elemento Secundario</td> </tr> <tr> <td>Grande</td> <td>II</td> <td>II</td> </tr> <tr> <td>Pequeño</td> <td></td> <td>IV</td> </tr> </table> <p>El daño fue observado, pero una rehabilitación no es necesaria. Se debe inspeccionar continuamente.</p>	Z	Elemento Principal	Elemento Secundario	Grande	II	II	Pequeño		IV	III

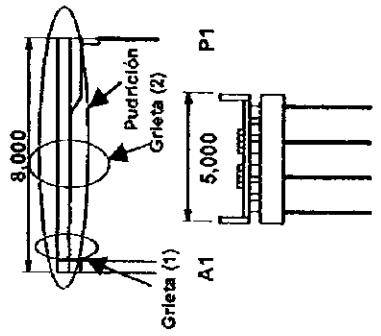
<p>Grieta (1) A1 5,000 P1 8,000 Pudrición Grieta (2)</p>	Pudrición	<table border="1"> <thead> <tr> <th>Z</th> <th>Elemento Principal</th> <th>Elemento Secundario</th> </tr> </thead> <tbody> <tr> <td>Grande</td> <td>II</td> <td>III</td> </tr> <tr> <td>Pequeño</td> <td>III</td> <td>IV</td> </tr> </tbody> </table> <p>El daño es grande, se necesita una rehabilitación.</p>	Z	Elemento Principal	Elemento Secundario	Grande	II	III	Pequeño	III	IV	II

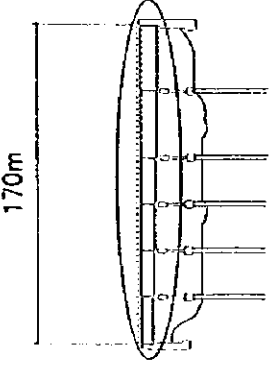
<p>170m</p>	<p>Pérdida de la Pintura</p>

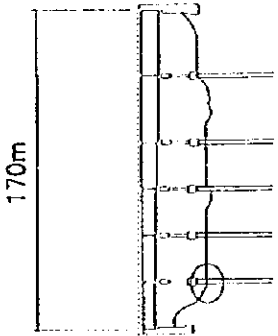
<p>170m</p>				<p>Pile(Rail Steel)</p> <p>Difícil de clasificar que tipo de daños tiene</p>

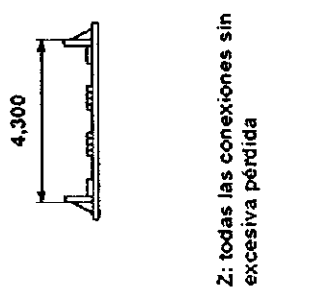
<p>4,300</p> <p>Z: todas las conexiones sin excesiva pérdida</p>	Pérdida

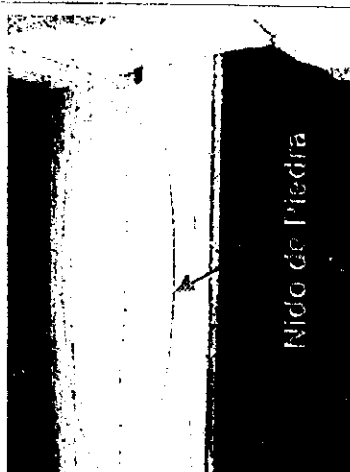
<p>Y: sin exposición de armadura Z: menos de 0.1m²</p>	Nido de Piedra	<p style="text-align: center;">Nido de Piedra</p> <table border="1" style="width: 100%; border-collapse: collapse;"> <thead> <tr> <th>Y</th> <th>Z</th> <th>Elemento Principal</th> <th>Elemento Secundario</th> </tr> </thead> <tbody> <tr> <td>Grande</td> <td>Pequeño</td> <td style="background-color: black;">II</td> <td>II</td> </tr> <tr> <td>Pequeño</td> <td>Pequeño</td> <td>III</td> <td>IV</td> </tr> <tr> <td></td> <td>Grande</td> <td>IV</td> <td>IV</td> </tr> </tbody> </table> <p>Se observó un daño, el grado debe ser registrado.</p>	Y	Z	Elemento Principal	Elemento Secundario	Grande	Pequeño	II	II	Pequeño	Pequeño	III	IV		Grande	IV	IV	IV
