チリ国

全国橋梁補修整備計画調査フェーズ2

ファイナルレポート

要約

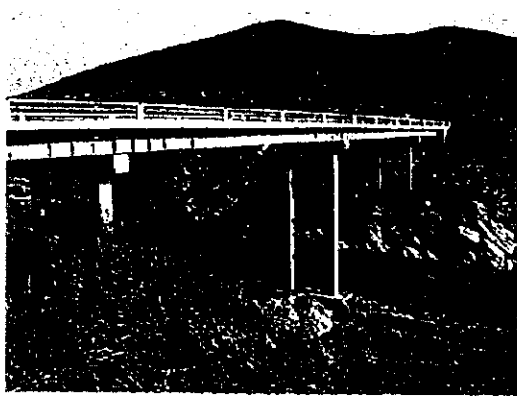
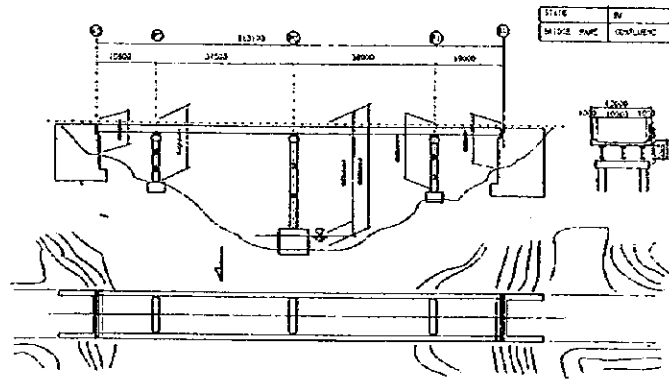
図-12 点検調査橋梁の一般図

橋梁の損傷調査は、安全な接近が可能な範囲で、スパン毎に近距離から目視により行った。調査された主な損傷・欠陥は写真撮影し、I(危険)から V(健全)の損傷ランクで評価した。II または III の評価が最も多かった。点検調査結果と損傷例を図-12 及び表-12 に示す。

表-12 損傷調査結果

Bridge Component	Location of Damage	Damage	Evaluation of Damage	Damage Rank	Picture																																				
Slab	<p>Cracking</p> <p>Efflorescence</p> <p>X: one direction 0.3mm<Y<0.2mm Z: less 50cm</p>	Cracking	<table border="1"> <tr><th>X</th><th>Y</th><th>Z</th><th>All member</th></tr> <tr><td>Large</td><td>Large</td><td>Large</td><td>III</td></tr> <tr><td>Large</td><td>Small</td><td>Large</td><td>III</td></tr> <tr><td>Large</td><td>Medium</td><td>Large</td><td>III</td></tr> <tr><td>Small</td><td>Small</td><td>Small</td><td>IV</td></tr> <tr><td>Large</td><td>Large</td><td>Small</td><td>III</td></tr> <tr><td>Large</td><td>Small</td><td>Small</td><td>III</td></tr> <tr><td>Small</td><td>Medium</td><td>Small</td><td>IV</td></tr> <tr><td>Small</td><td>Small</td><td>Small</td><td>IV</td></tr> </table> <p>Damage was observed, but rehabilitation is not needed. Follow-up inspection must be executed.</p>	X	Y	Z	All member	Large	Large	Large	III	Large	Small	Large	III	Large	Medium	Large	III	Small	Small	Small	IV	Large	Large	Small	III	Large	Small	Small	III	Small	Medium	Small	IV	Small	Small	Small	IV	III	Slab-4

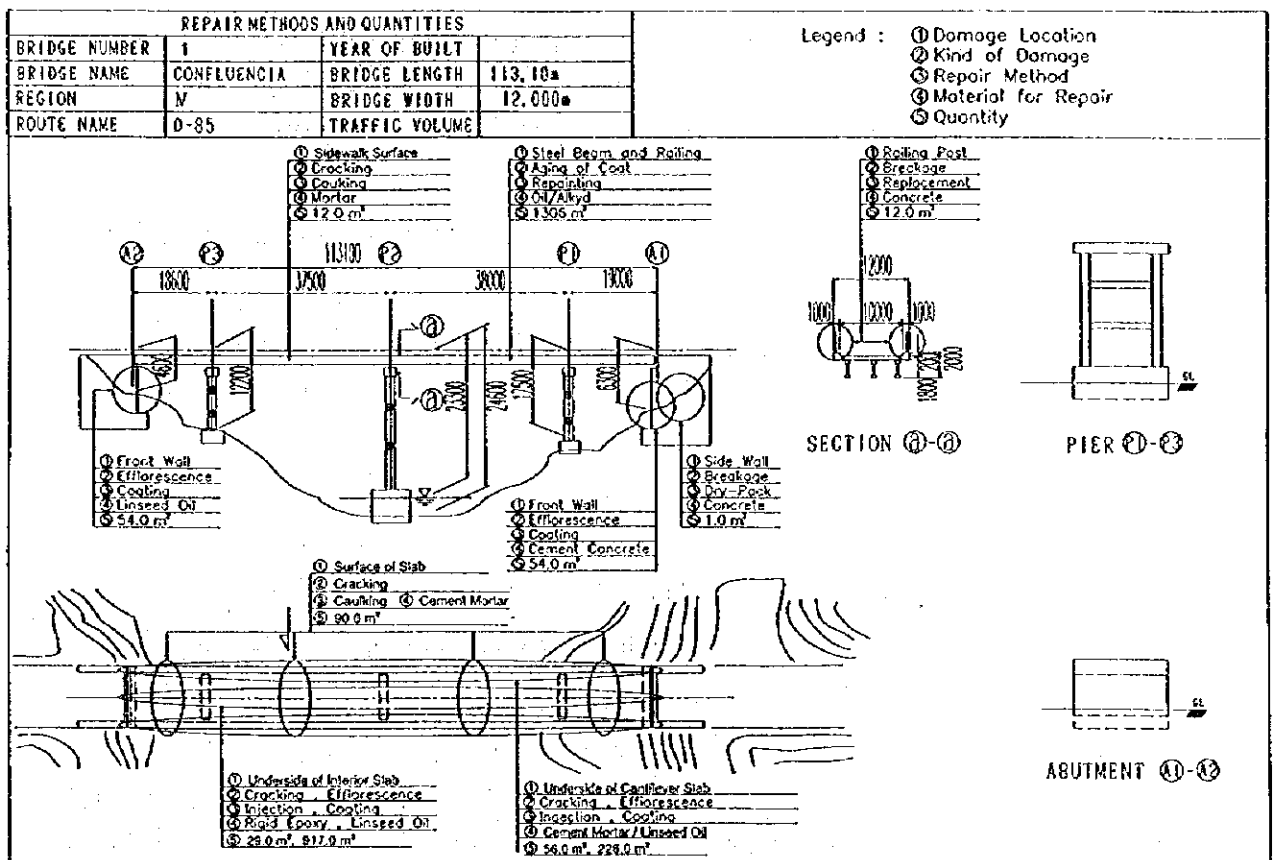
図-16 補修設計図

補修橋梁の設計の要点を表-18 にまとめた。図-16 は補修設計図の例を示す。図中、それぞれの補修対象損傷に対して下記の設計データを表示した。

- ①損傷位置、②損傷の種類、③補修方法、④補修材料、⑤補修数量
