4. タウンサ堰灌漑システムの問題点

4.1. タウンサ堰ゲートにかかわる問題点

5. タウンサ堰灌漑システムの改修基本計画

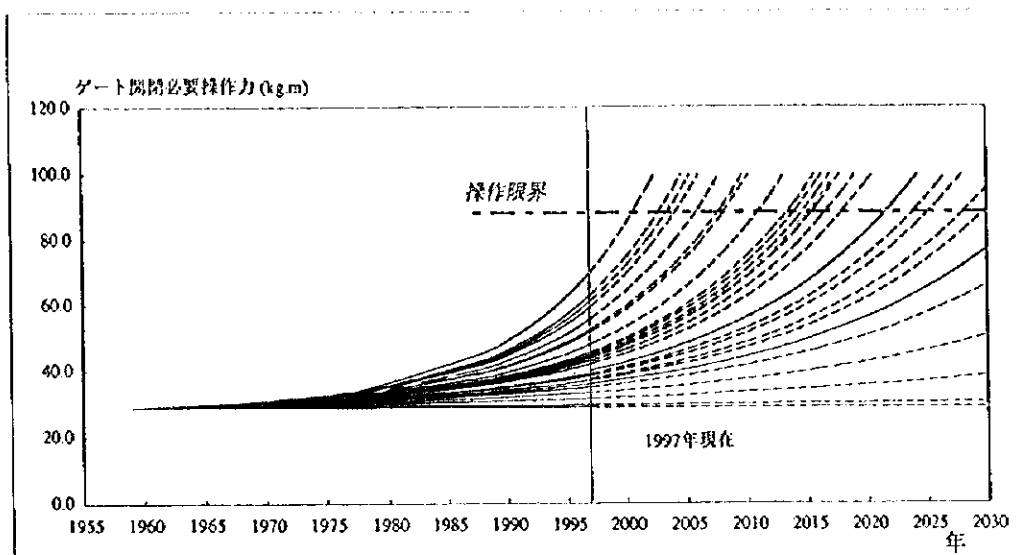
図 5.1.1 ゲート開閉必要操作力の推移

これらの諸問題は、総合的に「ゲート巻き上げの困難さ」という現象として現れてきている。このようなゲート操作の困難性は、戸当たり部分の損傷、磨耗といった進行性の劣化が原因している以上、日常的な維持管理では進行をくい止めることはできない。直接の障害部分の劣化は着実に進行するとともに、困難になったゲート操作状況下における無理な巻き上げ開閉がさらに関連部分の損傷を誘発して、今後の「ゲート巻き上げの困難さ」は指数関数的に増大していくものと考えられる。当初設計では4人操作（29kgm）での開閉を計画していたものが、現在では8～12人操作（平均41kgm）でかろうじて作動させており、今後は障害の進行に伴ってより過大な操作力が必要とされてくる。現状のホイスト機構では10人以上での操作は難しく、要求される操作力に追従できず操作不能に陥るか、過大な操作力によってある部分が破壊して可動不能に陥るか、将来においてはいずれかの理由によりゲート機能が終焉すると考えられる。

建設後39年経過した1997年時点で計測された各ゲート巻き上げ力値を参考に、今後の巻き上げ力値増大の将来予測を行ったものが下図である（これは、設計当初を設計巻き上げ力値として、前述の状況予測から指数関数系で表示したもの）。仮に12人操作（87kgm）が開閉の限界と想定すれば、2001年には操作不能ゲートが発生しだし、その後さみだれ的に可動不能が頻発してくる状況といえる。
