# YOL ÖN MUAYENESİ

### 3.1 Genel

#### 3.1.1 Muayenenin Amaçları

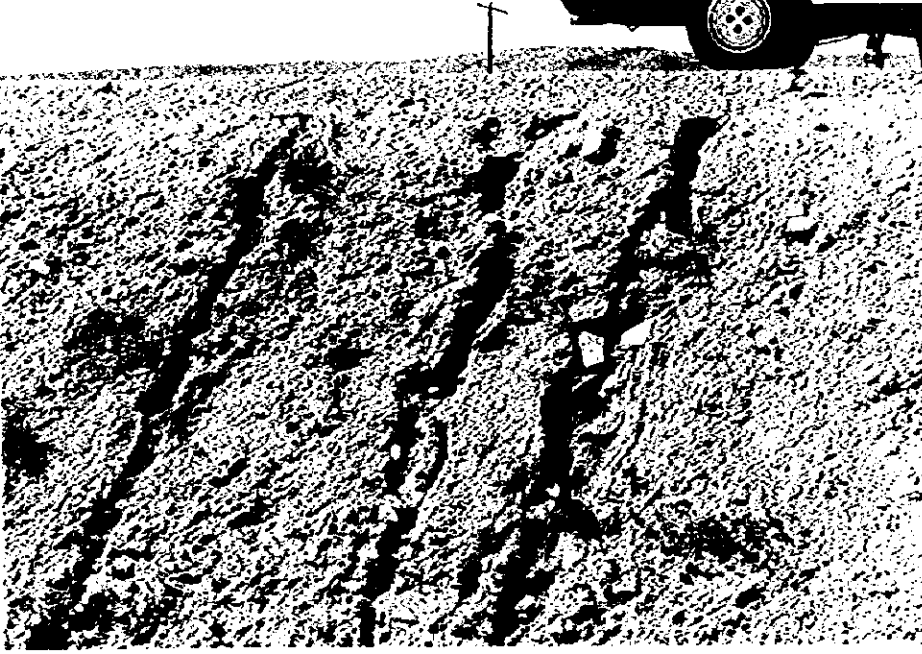
Yüzey ve yağmur suları sebebiyle erozyon

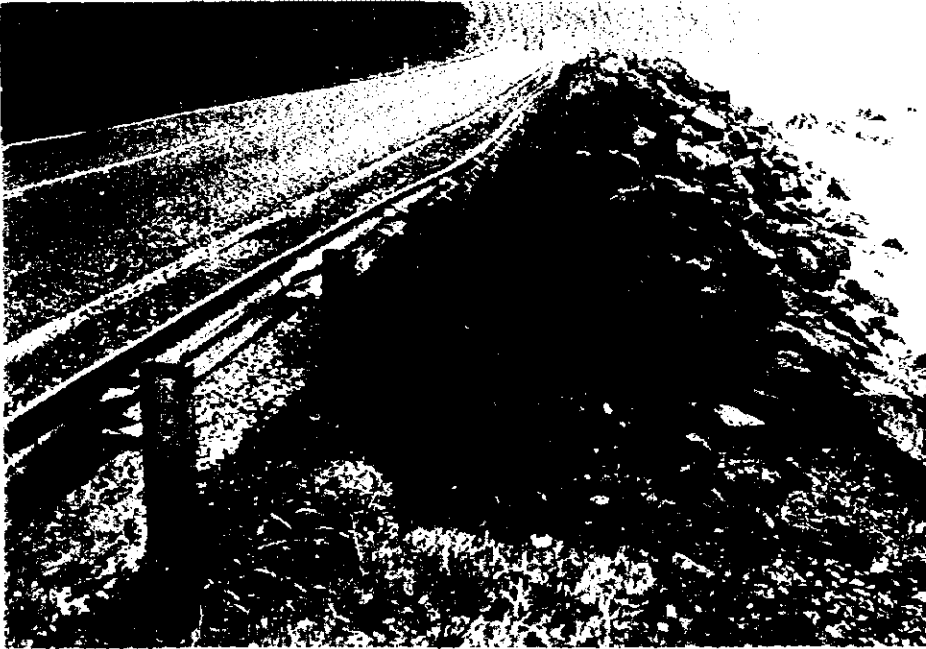
Dalga sebebiyle erozyon

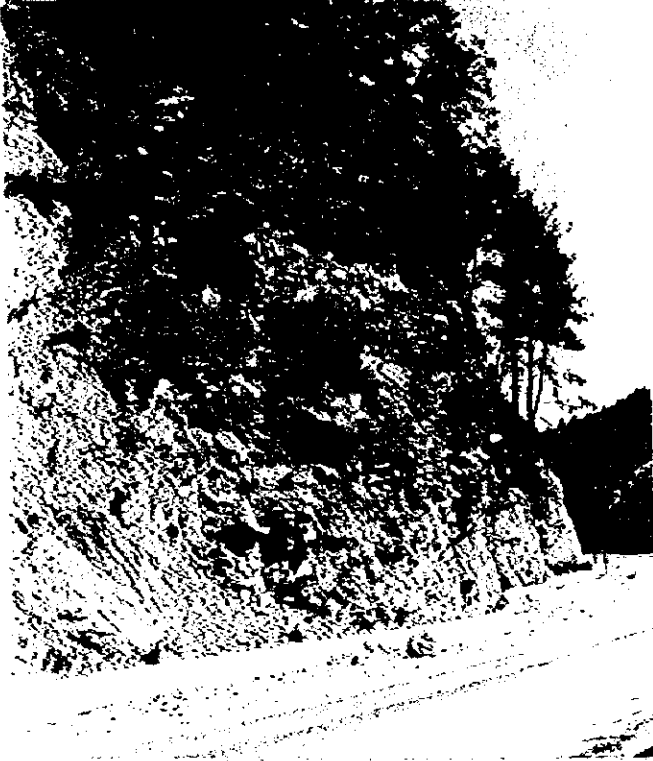
Yarma şevinde çatlak

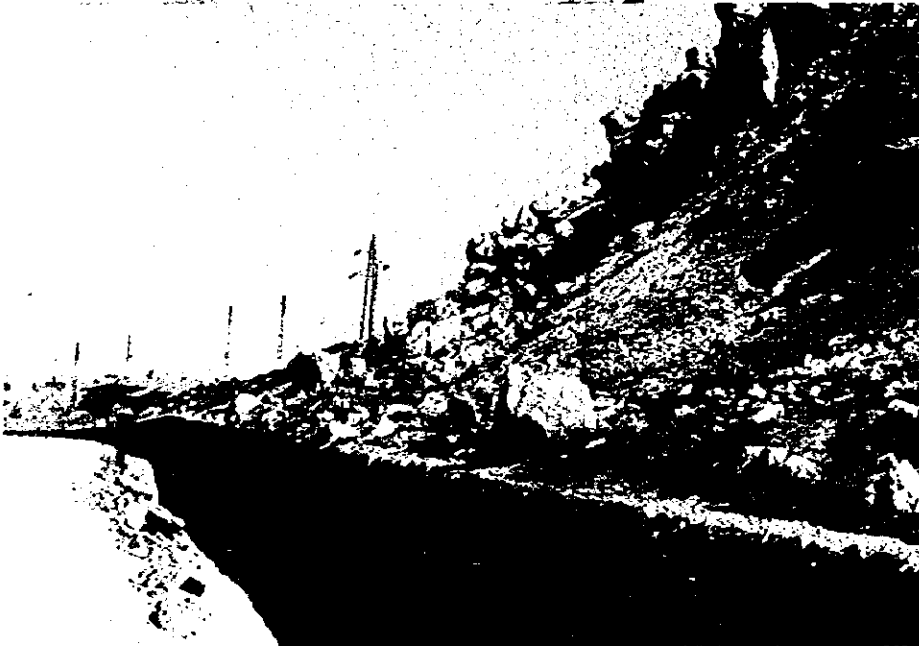
Kaya yuvarlanması

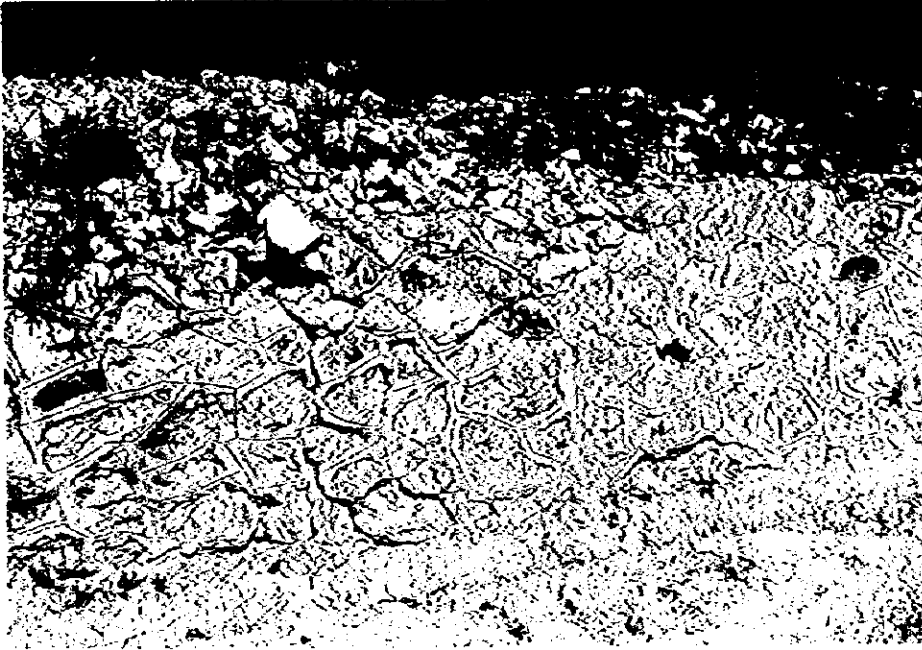
Çatlak

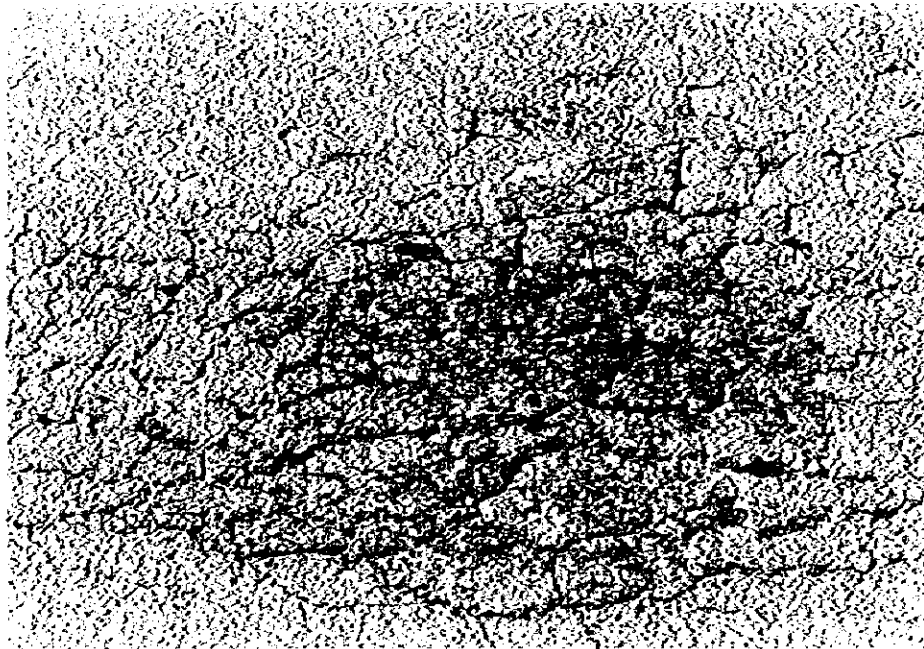
Timsah sırtı çatlak

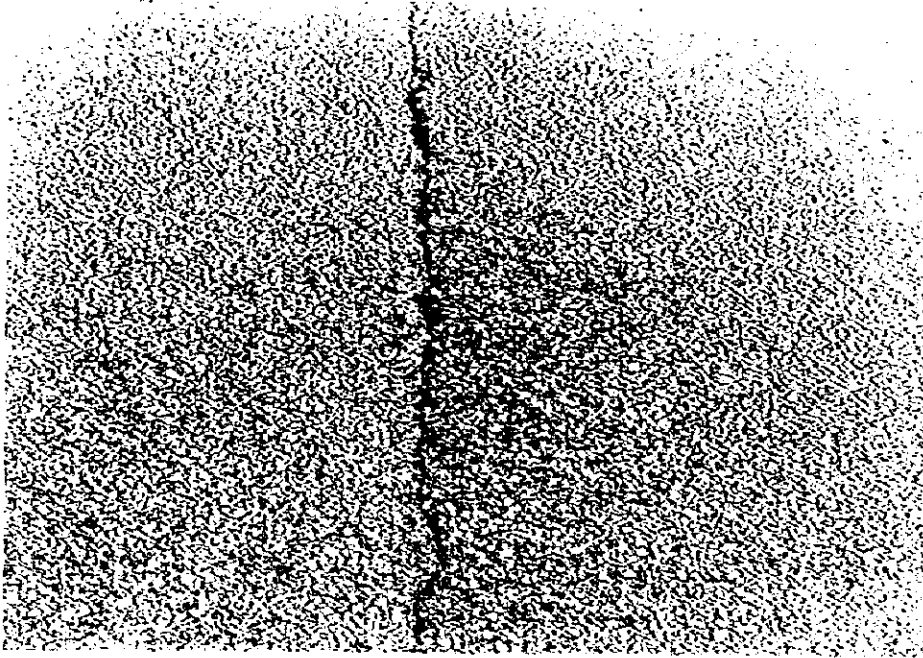
Boyuna çatlak

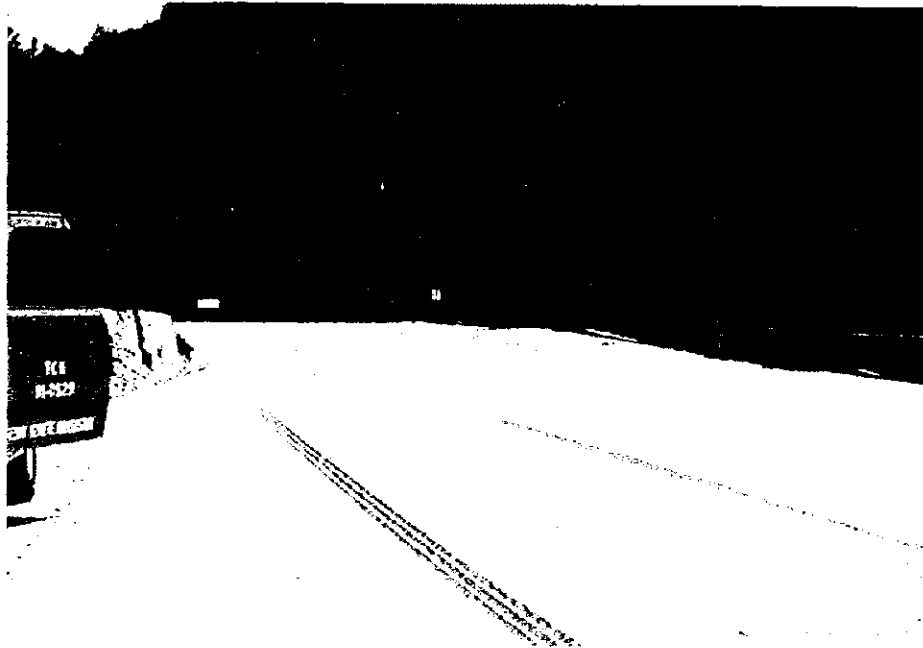
Ondülasyon/oturma

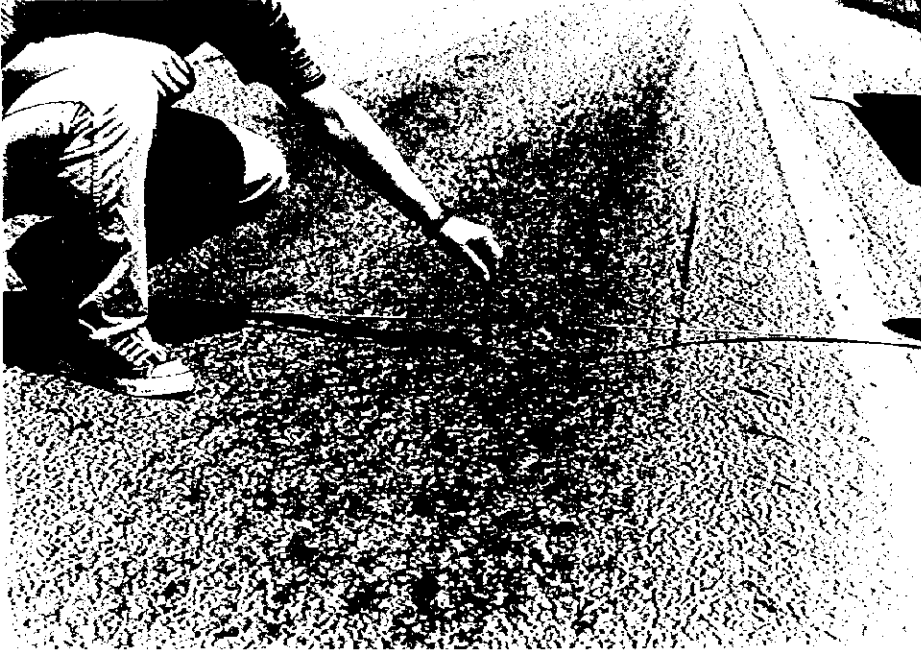
Tekerlek izi

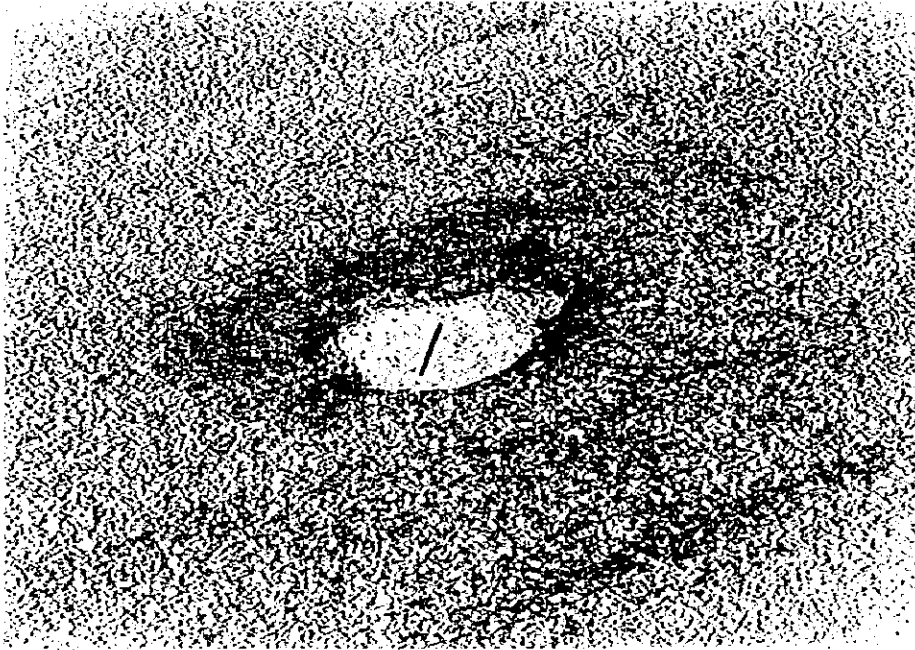
Çukur

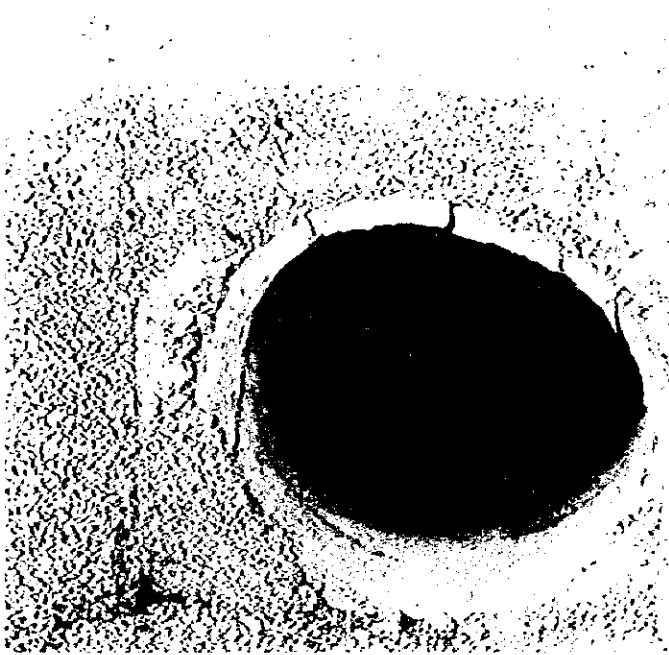
Göçme
