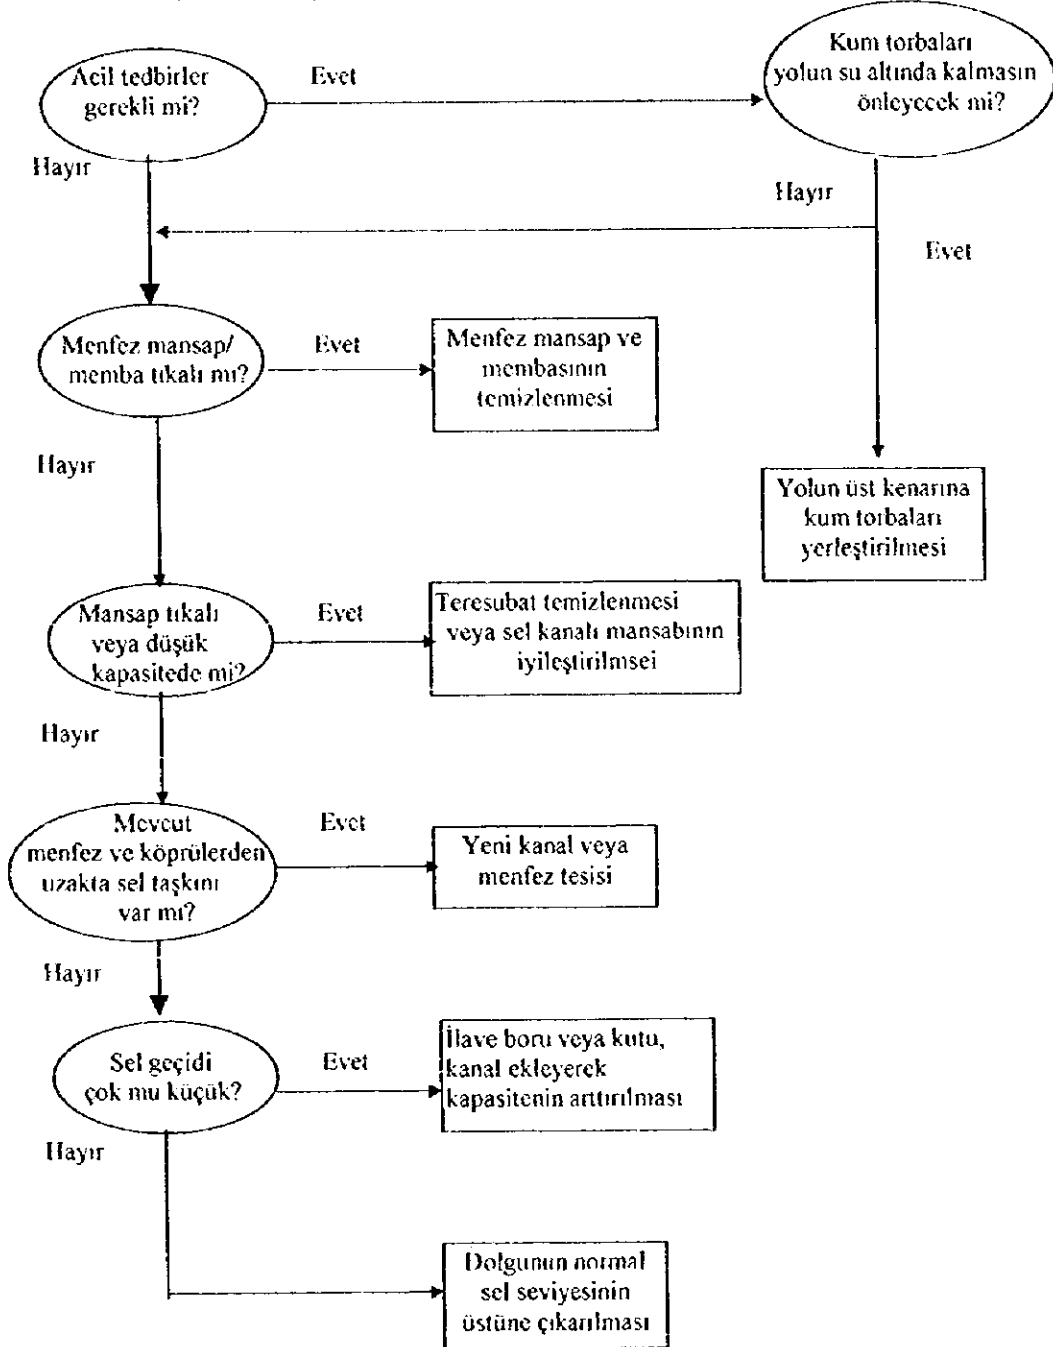
Şekil 7.4.1 Su Altında Kalmış (Sel Suyu) Dolguya Dair Onarım Metodunun Seçimi

Elemanlar	Hasar Tipi	Hasarın Ana Sebepleri
Dolgu	Su altında Kalma (Sel taşkını)	- en yüksek sel seviyelerine göre dolgu çok alçakta - dolgu eteğinde sel kanallarında veya akarsuda tıkanma - tıkanmış menfez veya köprü geçit delikleri - sel suyu akışı için yetersiz menfez veya sel kanalı kapasitesi
	Göçme	- yetersiz sıkıştırma - zayıf malzeme - yetersiz drenaj veya sel taşkınına dayalı doygunluk - yetersiz drenaja veya yeraltı suyuna dayalı alttemelde yumuşama - topuğun su hareketiyle oyulması - deprem veya diğer doğal afetler

Hasar Tipi	Onarım	Amaçlar	Tatbiki	Taslak
Su altında Kalma (Sel suyu)	Dolgu yüksekliğinin artırılması	- yol yüzeyini normal sel seviyesine yükseltmek	- sel alanındaki alçak dolgu	
	Kum torbaları kullanımı	- yolun su altında kalmasından kaçınmak	- sel alanındaki dolgu için geçici tedbir	
	Sediman ya da teresubat mücadelesi	- sediman ya da teresubat mücadelesiyle menfez mansabındaki tahliye kapasitesinin artırılması	- menfez mansapları

Hasar Tipi	Onarım Metodu	Amaçlar	Tatbiki	Taslak
Su altında Kalma (Sel suyu)	Dolgu eteği iyileştirilmesi	- akarsu kanalının iyileştirilmesi veya teresubat mücadelesi ile mansap akış kapasitesinin artırılması	- akarsu kanalı mansabı	
	İlave menfez yapımı (mamba kanalizasyonu da düşünülmelidir)	- dolgu boyunca bir su akış geçidi yaratmak	- menfez bulunan yerlerden uzak, su taşkını olan yerlerde	
	menfezin enkesit alanının artırılması	- sel akış kapasitesinin artırılması	- mevcut menfezlerde sediman, teresubattan veya mansaptan dolayı olmayan düzenli sel taşkınlarının oluştuğu yerler

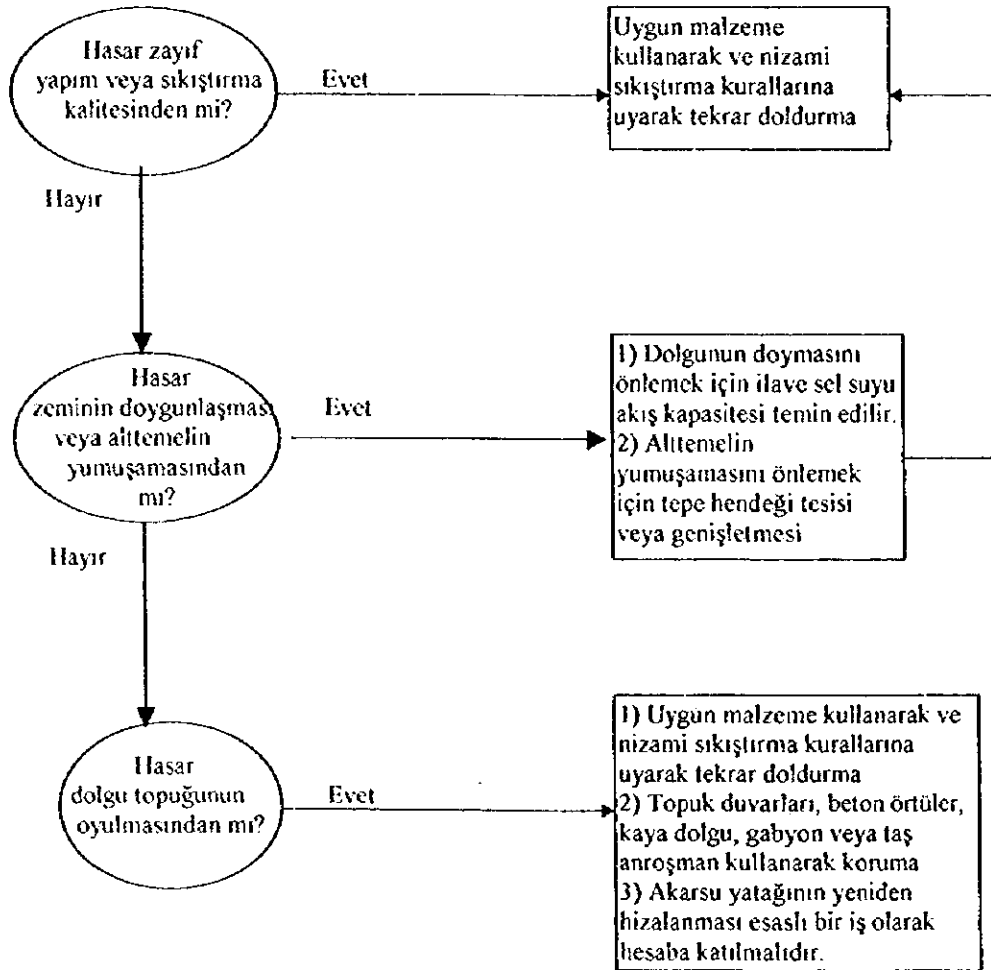
Şekil 7.4.2 Göçmüş Dolguya Ait Onarım Metodunun Seçimi

Dolguların göçmesinin birkaç sebebi olabilir ve her durumda hasarlı kesim uygun malzemeyle tekrar doldurulmalı ve dizaynın gereklerini yerine getirmek için yeteri kadar sıkıştırılmalıdır.

Göçmenin akarsulara dayalı oyulmalardan kaynaklandığı yerlerde, kalıcı çözüm maliyetiyle, akarsu yatağının tekrar düzenlenmesi, optimum çözüme ulaşmak için diğer alternatiflerle kıyaslanmalıdır. Bu ise mevcut bütçeye bağlı olacaktır.

Drenaj seçenekleri hem su taşkınlarından korunmak, dolgunun sızmasını engellemek hem de dolgunun altında kuru bir alt temel oluşturmak ve yeraltı su seviyesini düşürmek için düşünülebilir.
