ヴァヌアツ国 タンナ島埠頭復旧計画 基本設計調査報告書

タンナ島埠頭復旧計画

基本設計調査報告書

平成10年7月

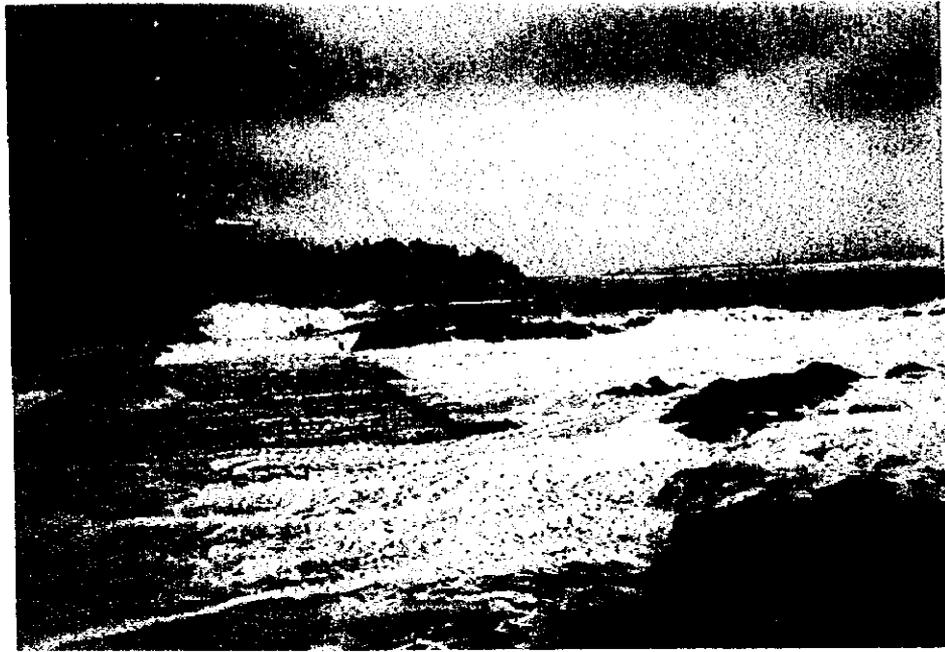
写真-1 サイクロン“Yali”通過後のレナケル埠頭(1998年3月23日)

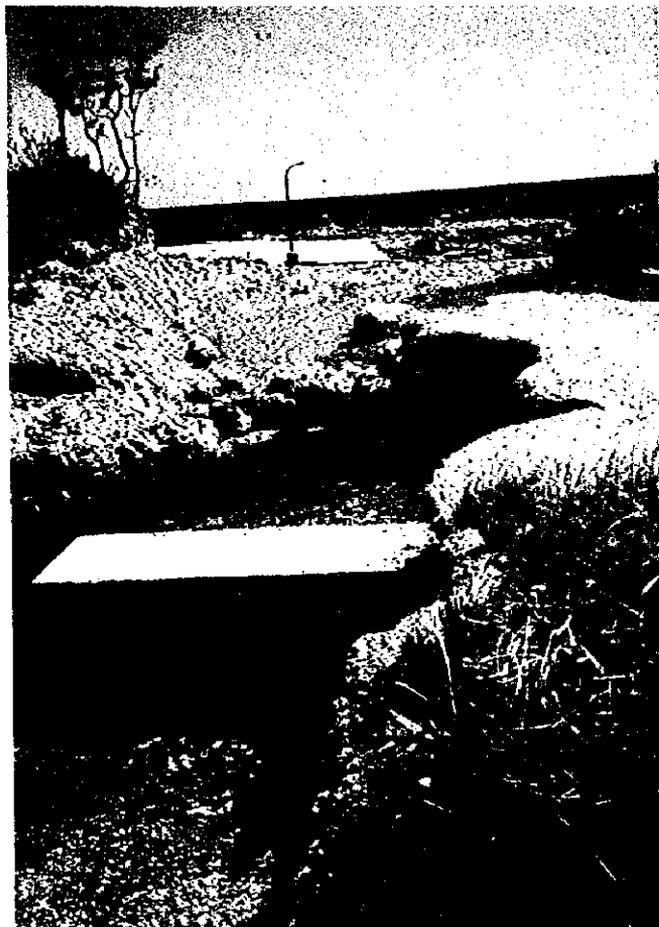
写真-2 取り付け道路簡易舗装部の侵食状況と露出した排水樋管

碎石にて簡易舗装された区域がコンクリート舗装部の接点より約35m区間で流失しており、路床のコーラル岩が部分的に露出している。また、その区域の東側の約10m区間において、海側の半分が欠落・流失し、土中の排水カルバートの半分が露出している。この排水カルバートの集水側溝区域が盛土整地されており、カルバートは埋め殺しとなっているため、排水施設の復旧は不要と考えられる。（資料5.4参照）

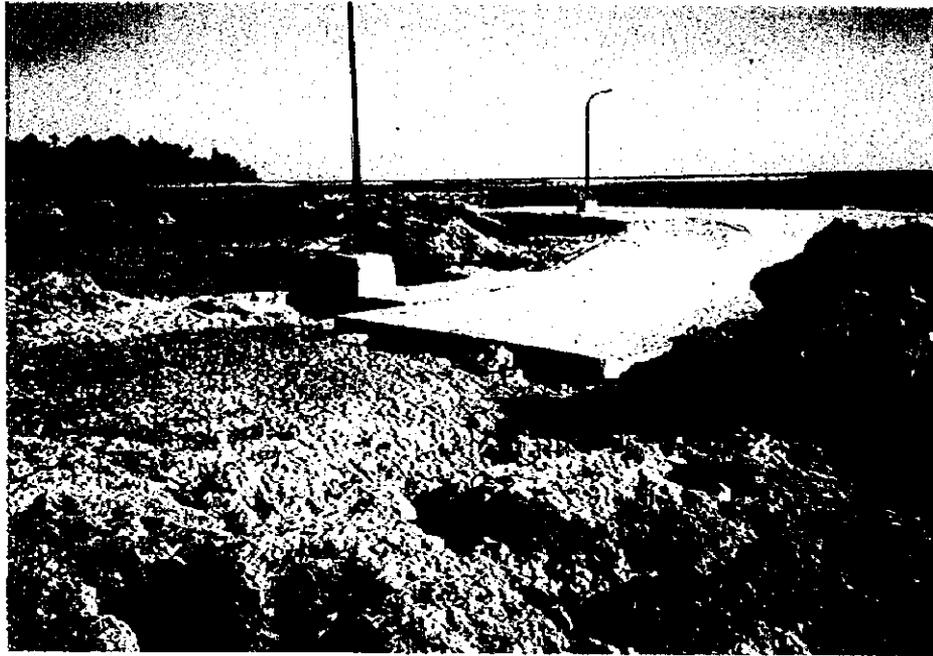
写真-3 取り付け道路簡易舗装部の侵食状況とコンクリート舗装部分

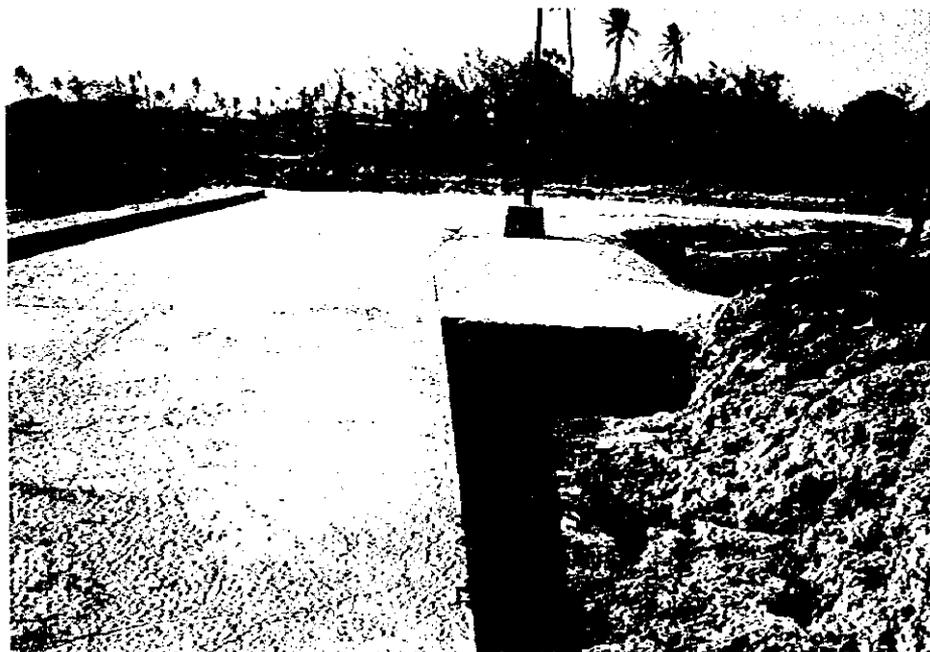
写真-4 取り付け道路コンクリート舗装部、路肩部分の流失

埠頭の取り付け部から22m区間が舗装部本体と側壁ブロックおよび、消波ブロックが流失、飛散している。各ブロックおよび、舗装版の飛散位置を「資料5.5」に示した。また、その区域より北側の約15m区間において、舗装コンクリート下の碎石路盤が吸出しを受け、舗装が20cmから50cm陥没している。（資料5.4）

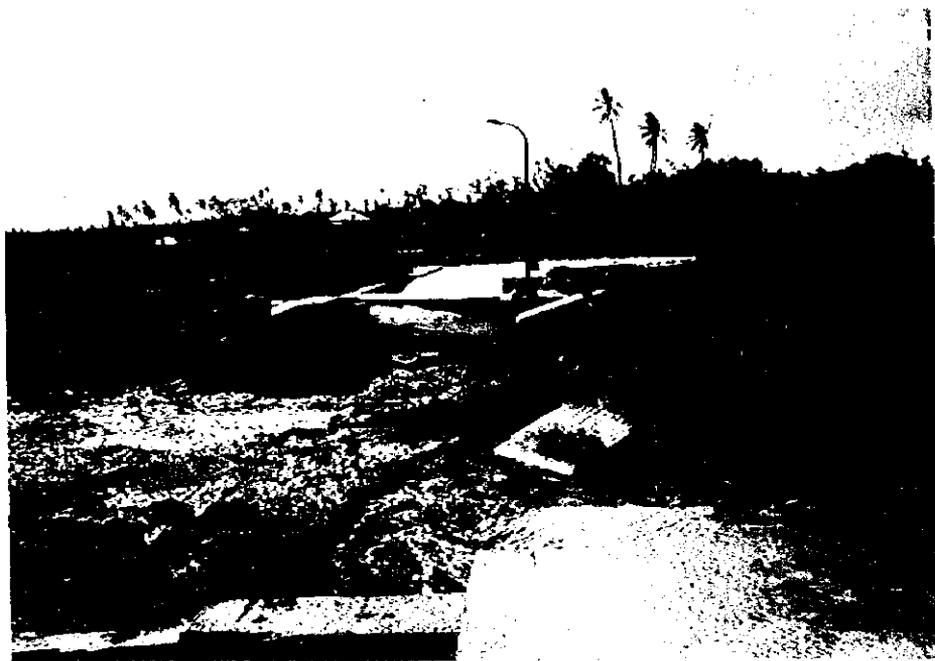
写真-5 取り付け道路の流失・崩壊部分を埠頭(手前側)から見る。

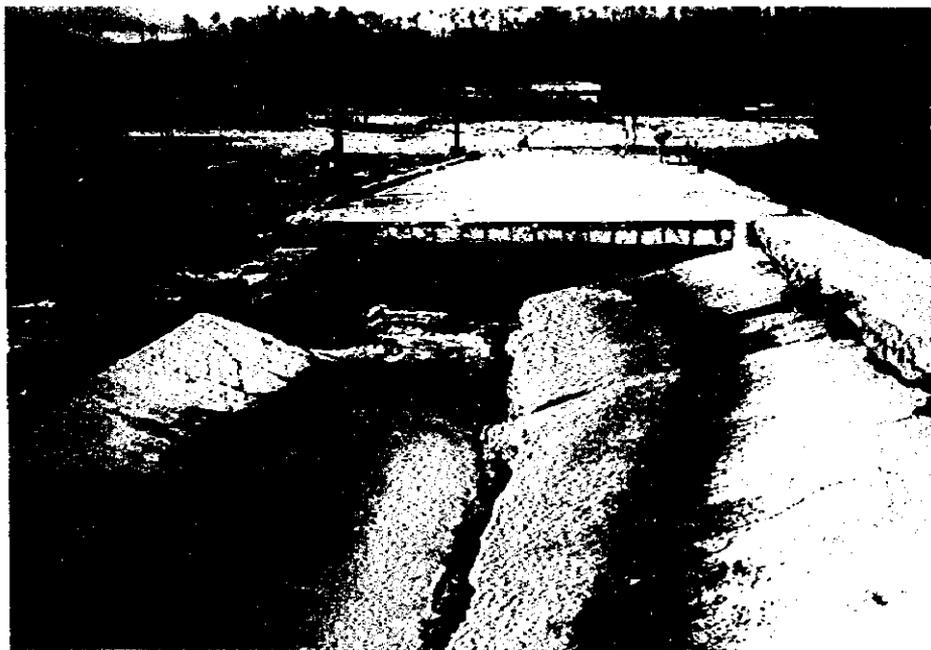
写真-6 埠頭上部舗装のコンクリート版・崩落状況

埠頭の道路取り付け部の中心から西側の16mおよび東側7m区間において、埠頭中詰め砕石が控えコンクリートブロック下より吸出しを受け、干潮面まで流失し、埠頭上部舗装コンクリートに亀裂が生じ、コンクリートが約15mの範囲で干潮面まで陥没している。(資料5.5参照) 鋼矢板コーピングコンクリートとの目地において、鉄筋の錆が浮き出てきており、鉄筋の腐食が進んでいると思われる。

埠頭の舗装コンクリートは原設計においては波浪条件（堤前波高2.4m）により40cmの鉄筋コンクリート（強度 $240\text{kg/cm}^2$ ）とした。しかし今回の復旧では、堤前波高が約7mに増加したことにより2m以上コンクリート厚が設計基準上必要であるため、干潮面以上をコンクリート（ $180\text{kg/cm}^2$ ）とした。表層の50cmは舗装コンクリート（ $240\text{kg/cm}^2$ ）再舗装する。またひび割れ防止のため、上層に鉄筋を配置する。

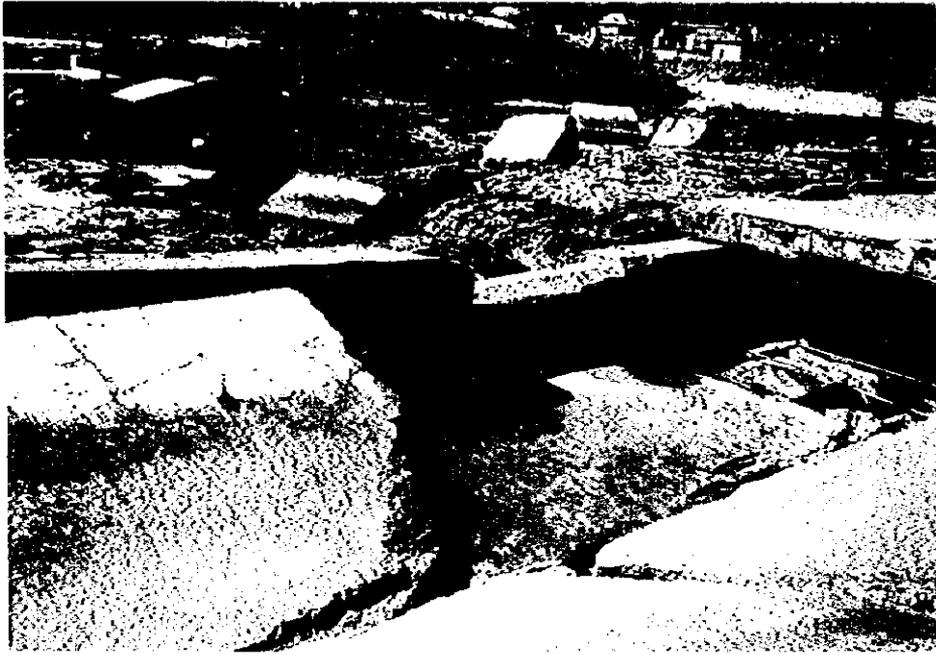
写真-7 埠頭・控えコンクリート・ブロックの移動・変形状況

道路取り付け中心線より東側のブロック3個(7.2m)と西側ブロック4個(9.6m)のブロック基礎砕石が流失し、ブロック下に空隙が生じ、ブロックのズレが生じている。(資料5.6参照)

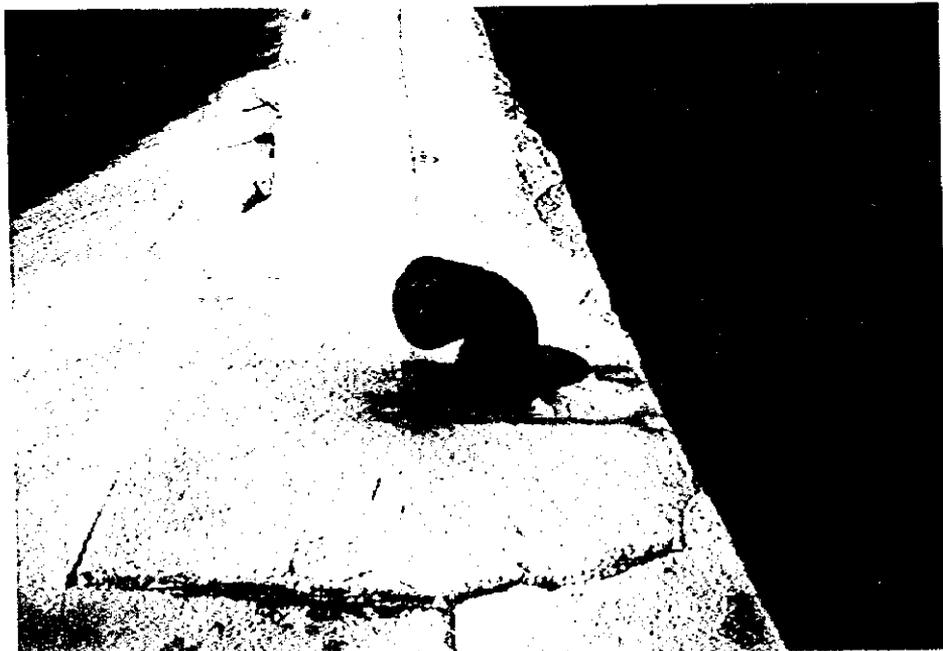
写真-10 埠頭上部コンクリートの損傷および係船柱の腐食の状況

全般的に表面の擦り減りが激しく、鉄筋の腐食によるクラックが数箇所確認された。埠頭前面西端部では、沈没バージの激突による破損が激しく上部コンクリートの下部が欠落し、鉄筋が数本露出している。

埠頭の位置が、外洋に面しており、荒天時は常に波しぶきに曝されているので係船柱の腐食が著しい。またペイント等のメンテナンスもなされていないため、腐食度は一般の港の数倍に達していると思われる。今後の耐用年数を考慮すると、利用は不可能である。

埠頭前面鋼矢板の上部コンクリートは、表面の擦り減りが激しく、上部の打ち替えが必要と判断される。破壊された車止めは上部工の打ち替え部と一体構造で打設する。また、防舷材の上段取り付けボルトが破損している箇所が多く、コンクリート上部の打ち替えと同時に交換する必要がある。

係船柱は、異常に腐食が激しく、全て利用不可能である。これは、日常の維持管理の不備と、係船柱が常に波の飛沫を受ける位置に設置されているためである。取替えに当たり以下の比較を行なう。

当埠頭はうねり性の波が常時来襲するため係船柱は海水で湿った状態である。このような状況下では腐食速度は非常に早いため頻繁にメンテナンスする必要がある。現地政府の管理体制やペイント費用等考慮すると錆の発生しないステンレスが望ましい。既存タイプとステンレスタイプのコスト比較ではステンレス性が経済的でありペイントの費用を加算すればステンレスがさらに経済的となる。小型船舶（500t以下）が対象の場合は、その係船ロープの角度が小さいため、埠頭前面の係船柱として、曲柱と直柱のどちらでも対応が可能である。以上比較の結果総合的にステンレスが有利であるのでステンレス製直柱とした。
