中華人民共和国  
中国工場（蚌埠天兔毛紡績）  
近代化計画調査  
調査報告書

1998年8月

株式会社 サイエス

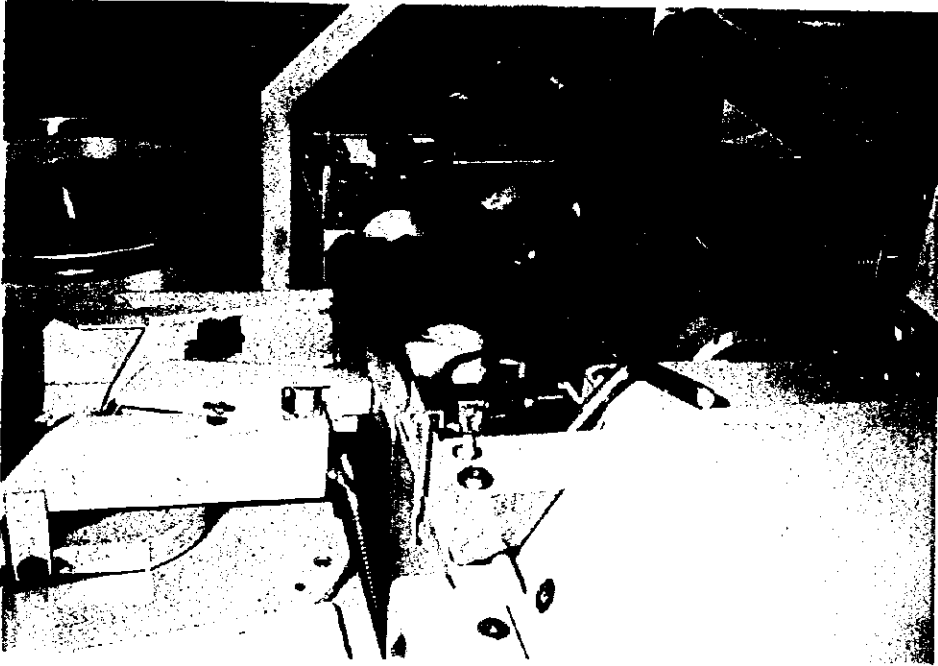
写真3-4-1：前紡ギルのトップローラーへの捲付

プレミキサー (B412)、ミキサー、第4ギル、ボビナーで起きている。殊に第4ギル、ボビナーでの頻度が高い。前紡でのオイリングに問題がある。ミックストップ中のエステルがエマルジョン中のオイル、水分を吸収出来ずに濡れ現象を起す事による。ミックストップは前紡では無給油でプロセスするのが基本である。静電気の発生防止は温調でコントロールする。ゴムローラのクリーニングも有効である。参照 写真 3-4-1、3-4-2 フォーラーの破損

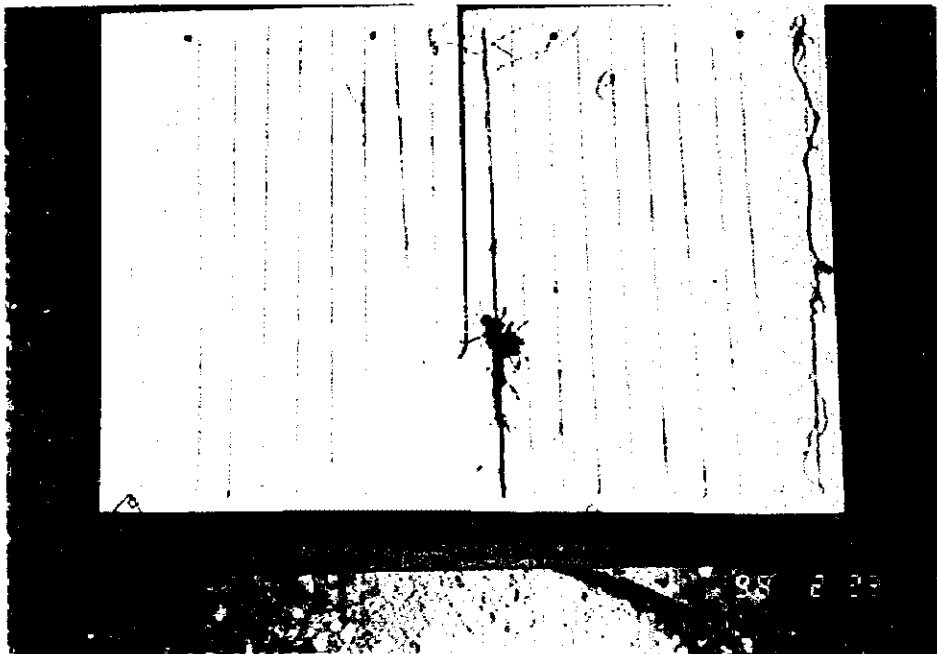
写真3-4-4：スナールの見本  
精紡単糸は糸蒸しされず、スナールが出来易い。

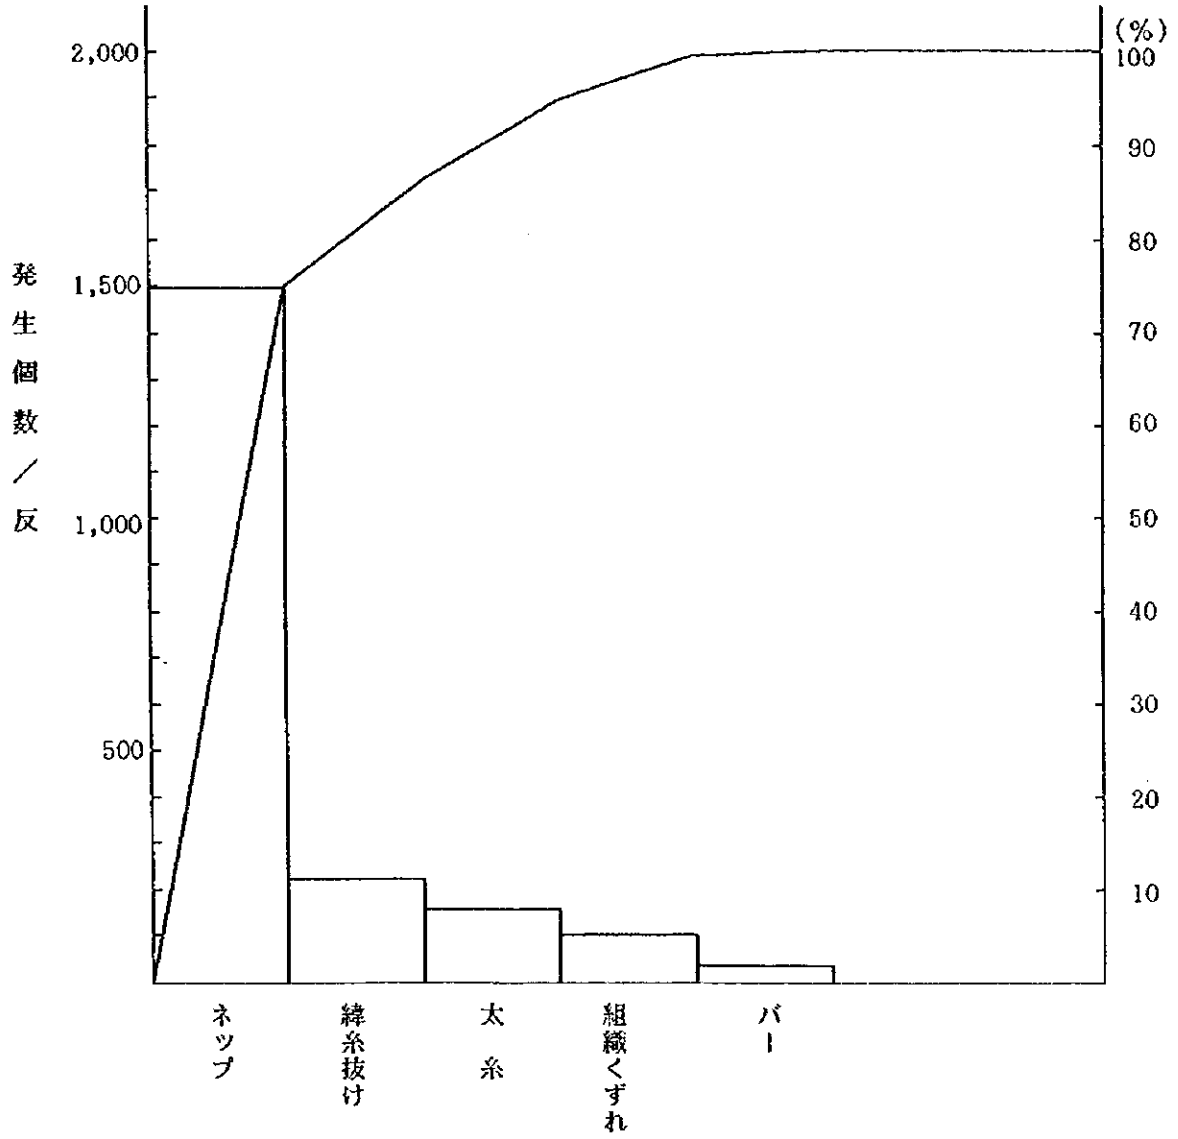
附図 3-5-1 生機欠点

欠 点	個数/反	%
ネップ	1814	73.9
バー	20	0.8
太糸	165(5個所)	6.7
緯糸抜け	298(5個所)	12.2
組織崩れ	157(1個所)	6.4
合計	2,454	100

欠点の第1位はネップ、次いでバー、太糸であり、又、経抜け、緯抜け、組織崩れ、織り段等の織傷は補修に手間が掛かり、欠点として製品に残り易い。

- (1) 経切；糸質の向上、毛羽の減少（エステル繊維のももけ）
- (2) 緯切；原因を早急に調査し、原因を掴む。
- (3) 生機の欠点；発生頻度の多い順に原因を排除する。

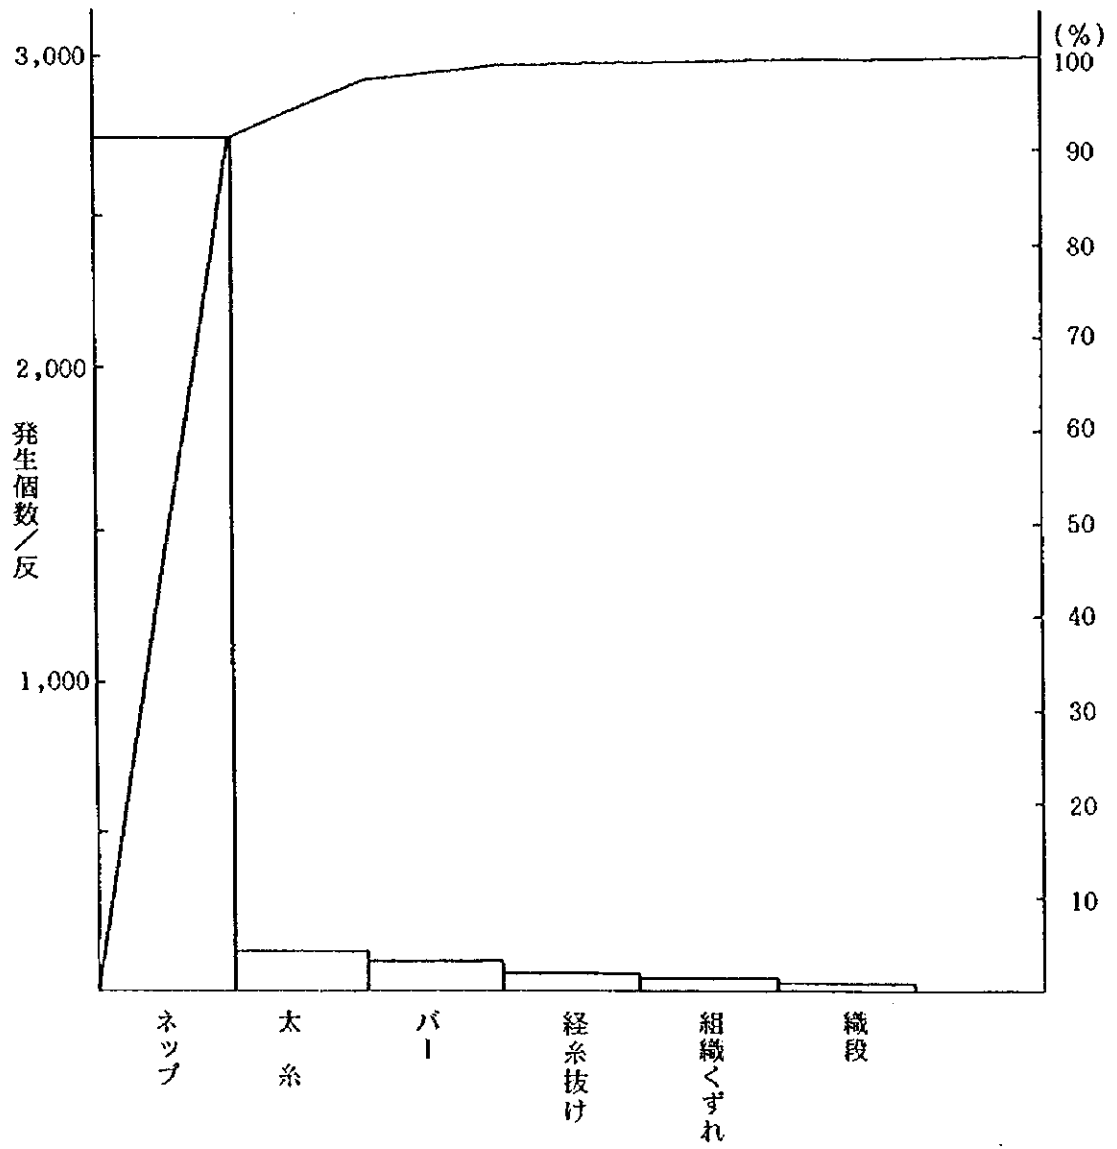
附図 3-5-2 生機欠点

欠 点	個数/反	%
ネップ	2950	91.93
バー	94	2.93
太糸	110(3個所)	3.42
経抜け	30(2個所)	0.94
組織崩れ	24	0.75
織り段	1個所	0.03
合計	3209	100
