表 2-26 現在までに行われた調査結果一覧表

### 3 損傷の程度及び原因の評価

新ニヤリ橋 / 補修仕様一覧表

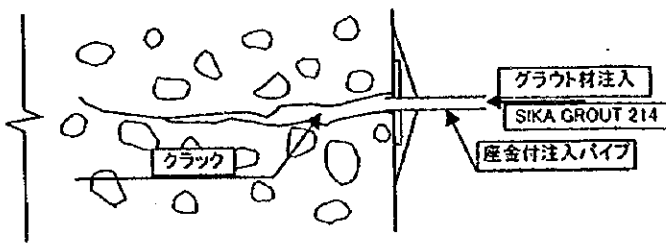
| 箇所 | 項目 | 損傷内容 | 補修仕様 |
|---|---|---|---|
| 上部工 | ひび割れ | 桁下面にヘアクラックが発生。<br>遊離石灰あり。 | 桁内鉄筋の耐久性を損なう可能性があるクラックに、エポキシグラウト注入を行う。<br> |

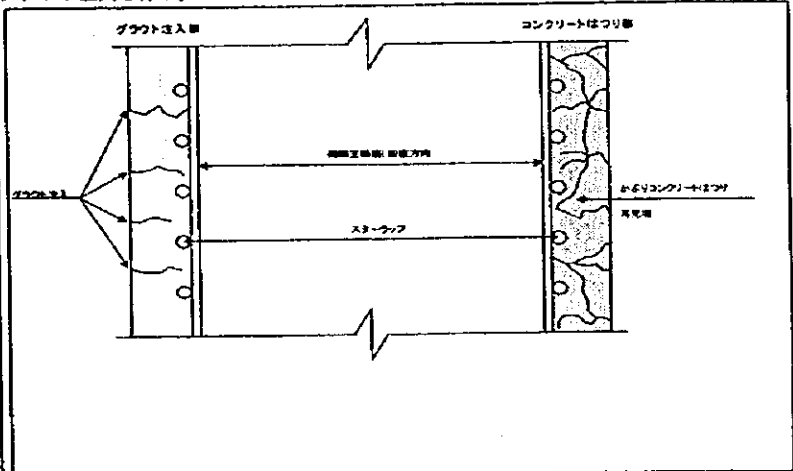
| 箇所 | 項目 | 損傷内容 | 補修仕様 |
|---|---|---|---|
| 下部工 | ひび割れ | 橋脚に上下方向にひび割れが発生。<br>Mombasa側側面に顕著。中性化?<br>(Vmax=115mm) | P1, P2橋脚において、鉄筋のかぶりひび割れによってその機能を果たしていない部分は、コンクリートを鉄筋深さまではつき、鉄筋の錆を処理した後にコンクリートもしくはモルタルを再充填する。<br>かぶりコンクリートがまだその機能を損なっていない箇所のひび割れに対して、エポキシグラウト注入を行う。<br> |

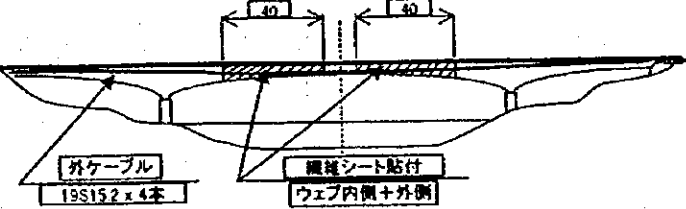
| 箇所 | 項目 | 損傷内容 | 補修仕様 |
|---|---|---|---|
| 上部工 | ひび割れ | 桁内・外面・ウェブ・下フランジにひび割れが異常発生。<br>( $V_{max}=140\text{mm}$ )<br><br>載荷試験では問題なし。<br>計算上、斜引張応力度アウト。 | <p>桁のひび割れを、エポキシグラウト注入により補修した後、曲げ/せん断補強を行う。曲げに対しては、外ケーブルを追加・緊張、またせん断に対しては、炭素繊維布 (FIS-CI-30) をウェブ側面にエポサームレジン (XL700S) にて接着することにより、桁を補強する。</p> <p>中央支間のたわみは、車道部は舗装の上に軽量コンクリート (比重 1.7) を打設し、その上にアスファルトをオーバーレイすることにより処理する。歩道部分は、発泡スチロール、プレキャストコンクリートによりかさ上げを行う。地覆部は、高欄撤去後、コンクリート打設によりかさ上げを行い、高欄を再設置する。(旧高欄使用)</p> |

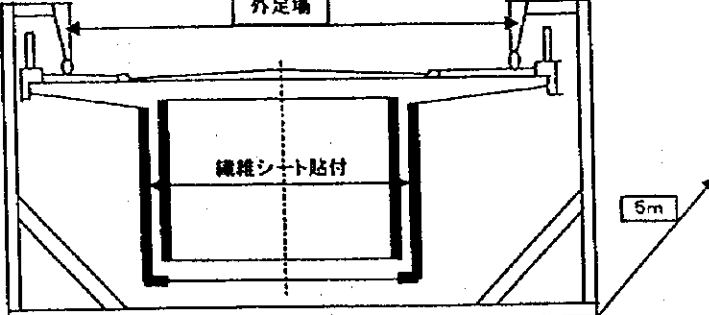
| 箇所 | 項目 | 損傷内容 | 補修仕様 |
|---|---|---|---|
| | 桁たわみ | たわみの進行(140mm)は収束傾向。 | |

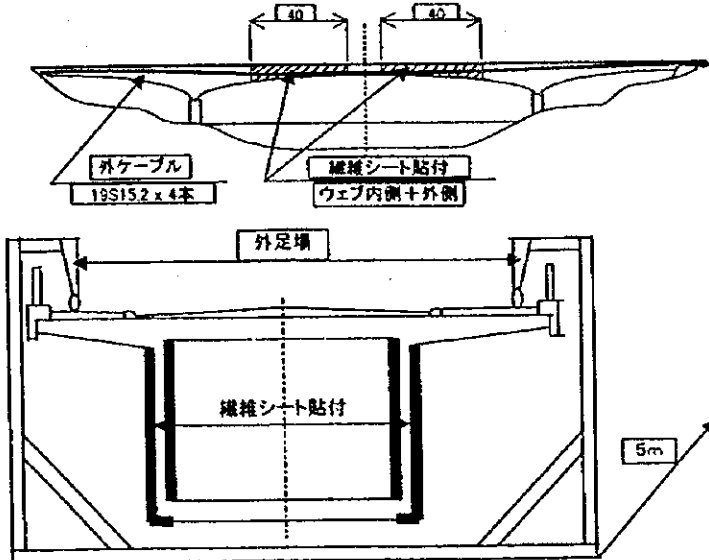
| 箇所 | 項目 | 損傷内容 | 補修仕様 |
|---|---|---|---|
| | 桁たわみ | たわみの進行( $140\text{mm}$ )は収束傾向。 | |

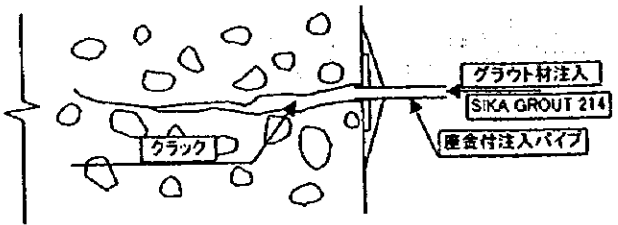
| 箇所 | 項目 | 損傷内容 | 補修仕様 |
|---|---|---|---|
| 上部工<br>下部工 | ひび割れ | 桁内面にひび割れが発生。<br>遊離石灰あり。 | <p>桁内部、橋台、橋脚のクラックに、エポキシグラウト注入による補修を実施する。</p> |

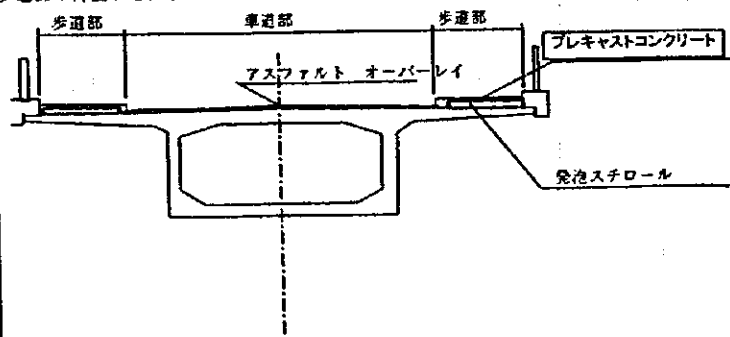
| 箇所 | 項目 | 損傷内容 | 補修仕様 |
|---|---|---|---|
| 路 面 | 舗 装 | 車道・歩道の舗装の損傷。<br>特に、歩道部分の表層の液打ちと劣化が激しい。 | <p>車道部分については、アスファルトのオーバーレイを行う。<br/>歩道部は荷重が増加しないよう、発泡スチロール、プレキャストコンクリートを用いる。</p> |

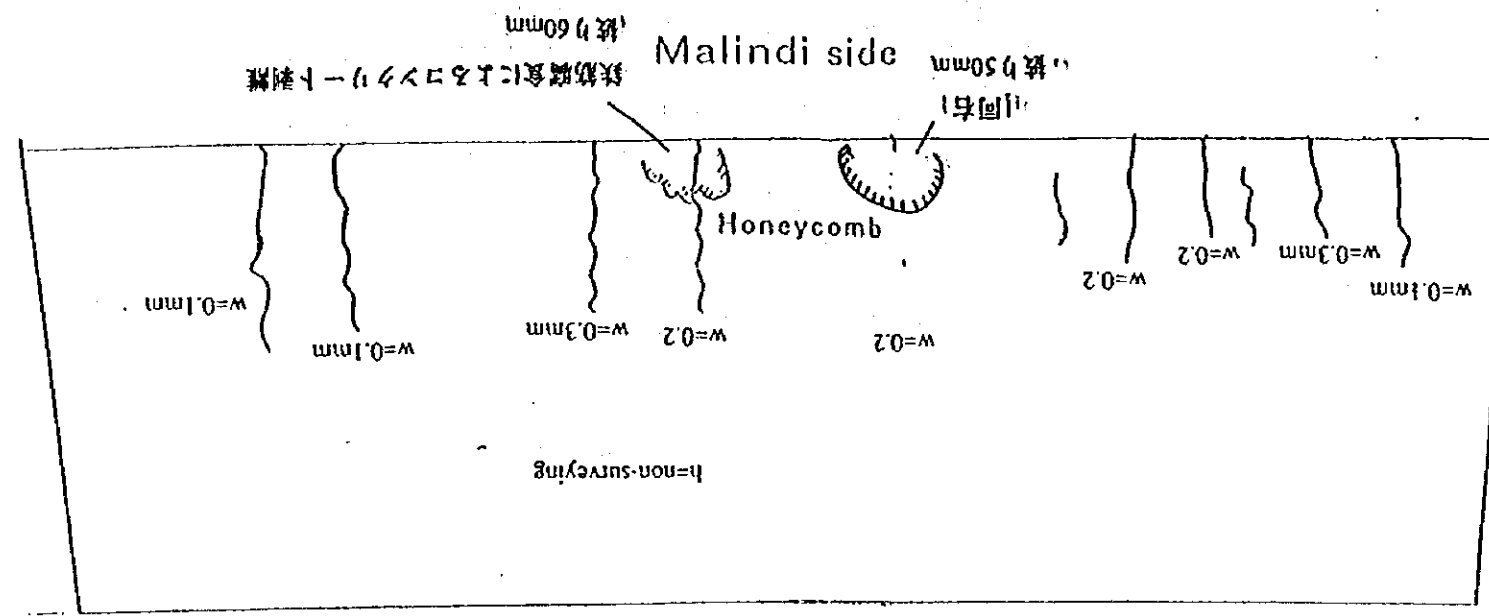
| Drawing name | Superstructure crack map |

- ☆ Does not describe in this drawing though the crack occurred in the pier.
- ☆ The isolated line is not generated from the crack.
- ☆ The maximum width of the crack in the pier was 0.3mm.

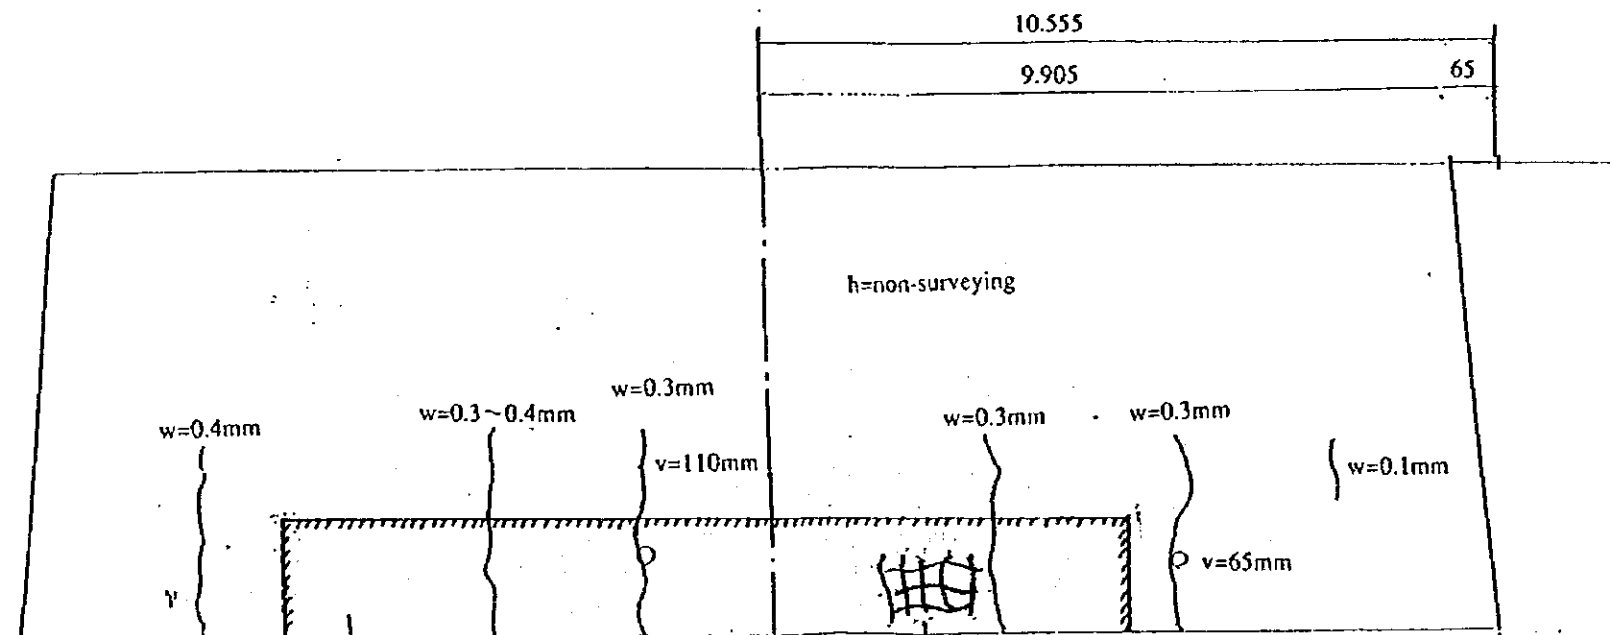
P2 橋脚

- ・亀甲状クラック、コンクリートうき箇所をテストハンマーでハツリ、鉄筋腐食が発見された。

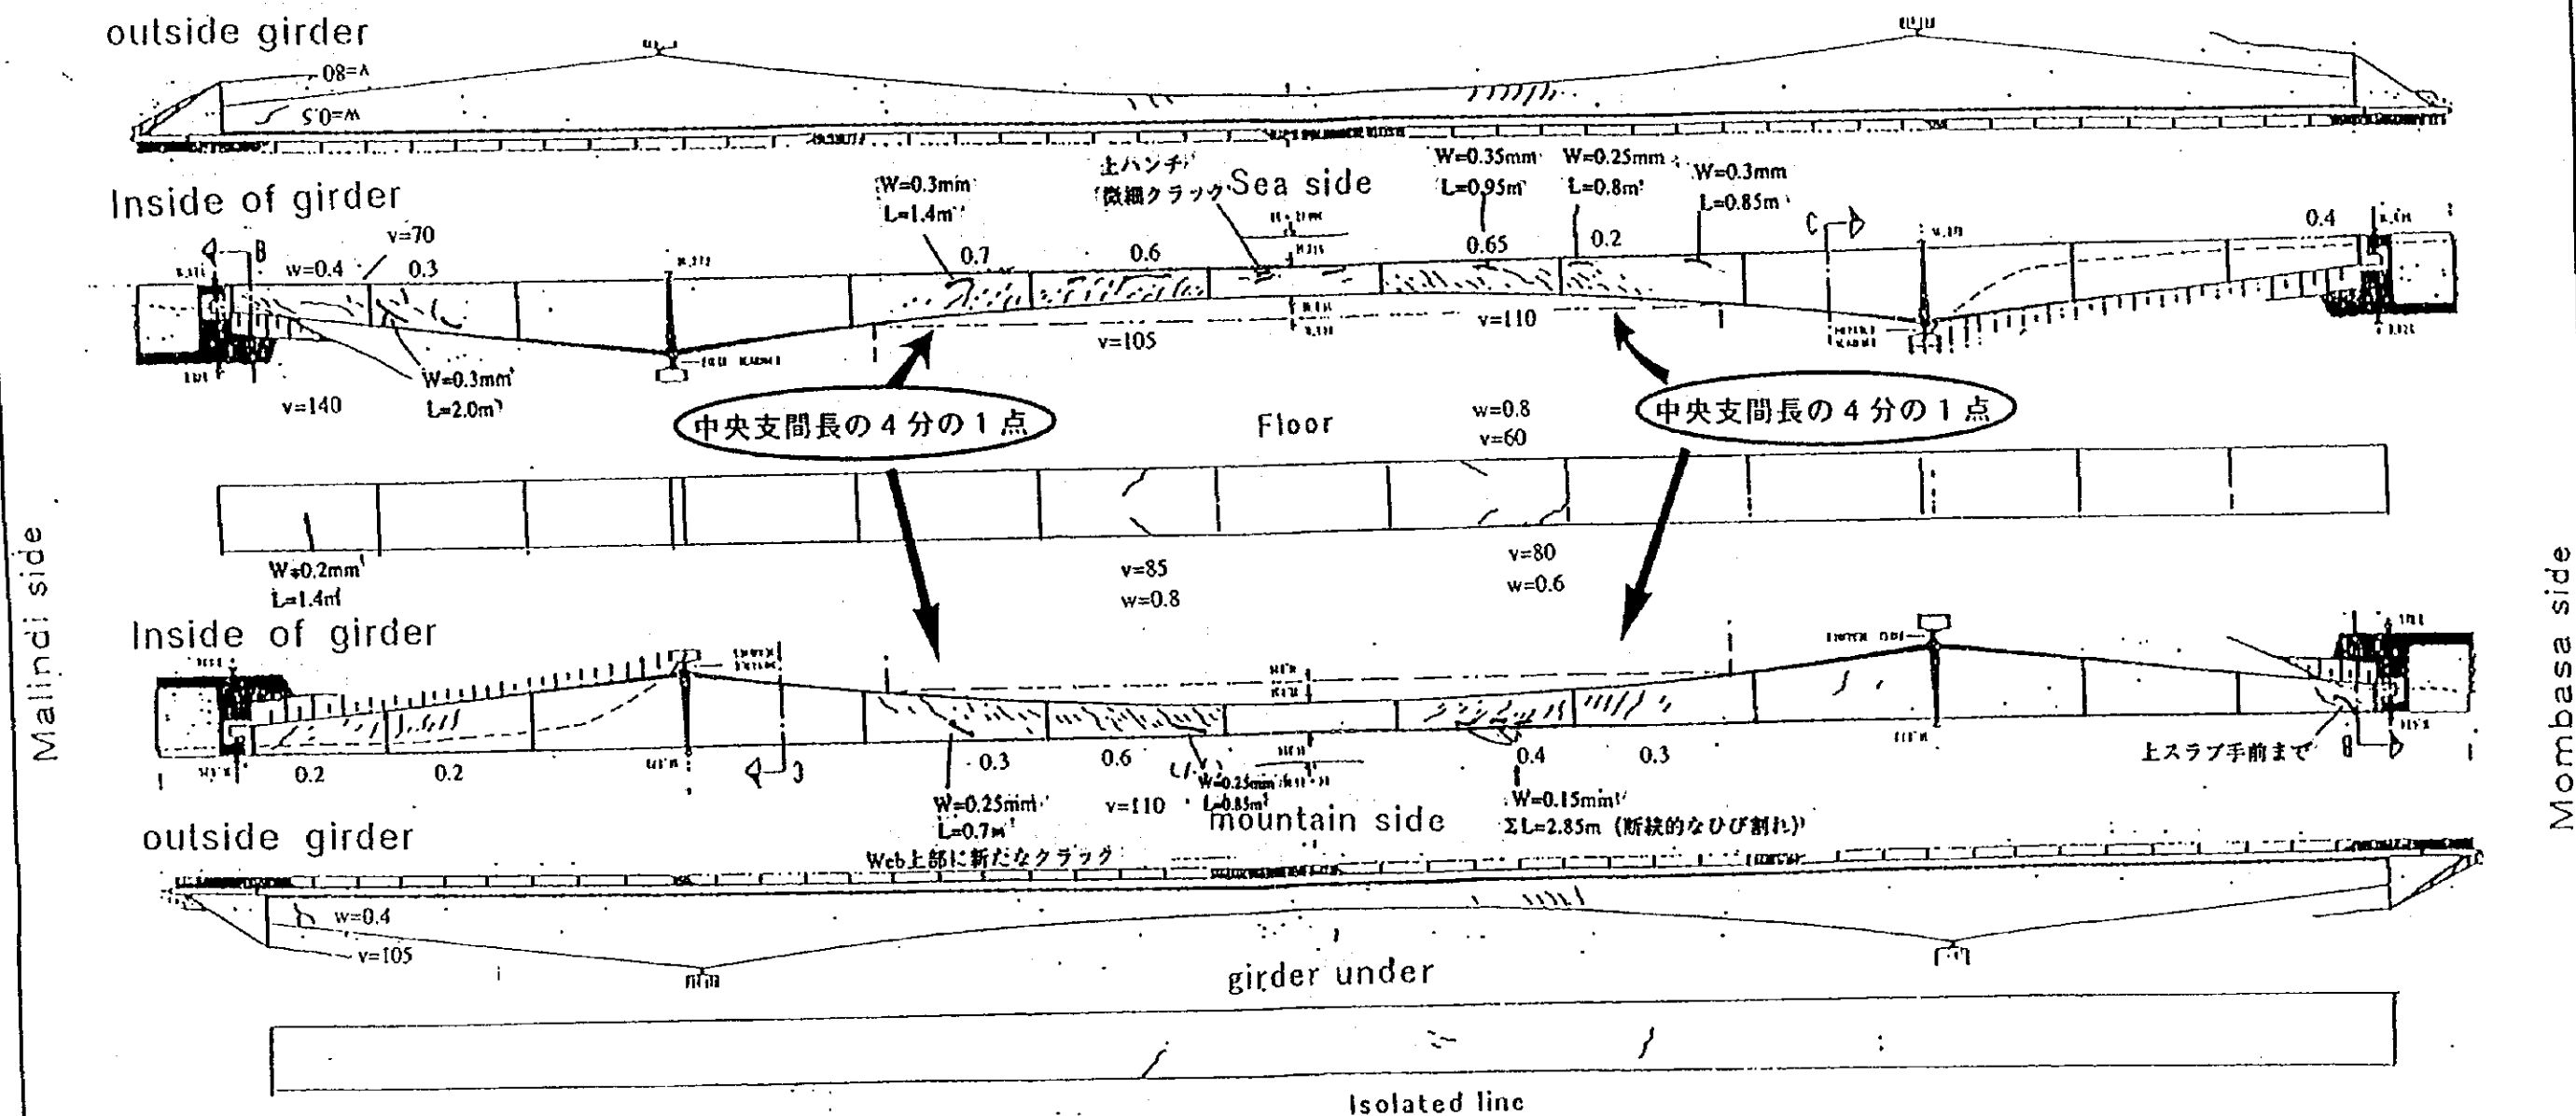
| Drawing name | Superstructure crack map-1 |

☆ The isolated line is not generated from the crack the inside of girder and outside of the girder.

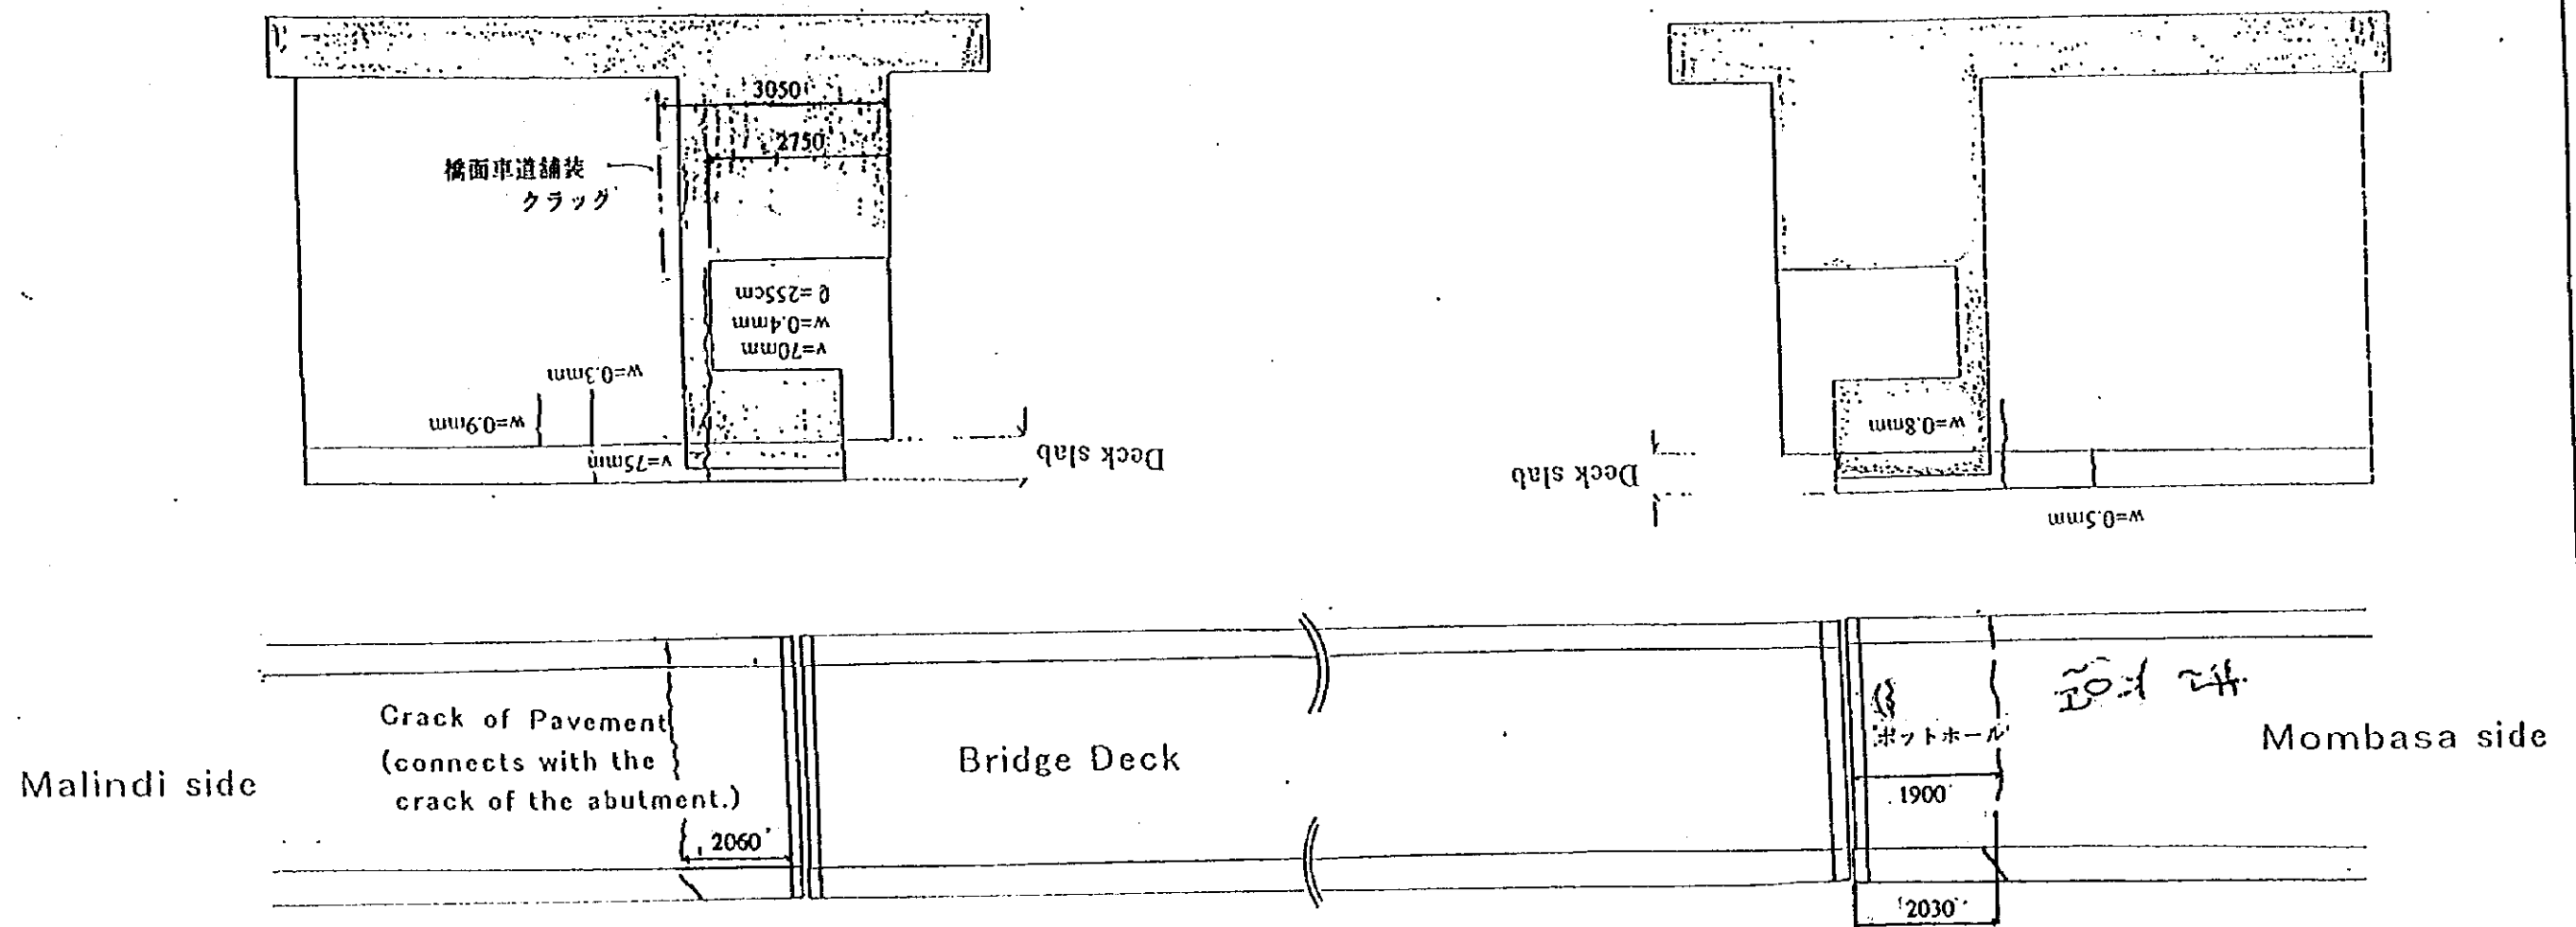
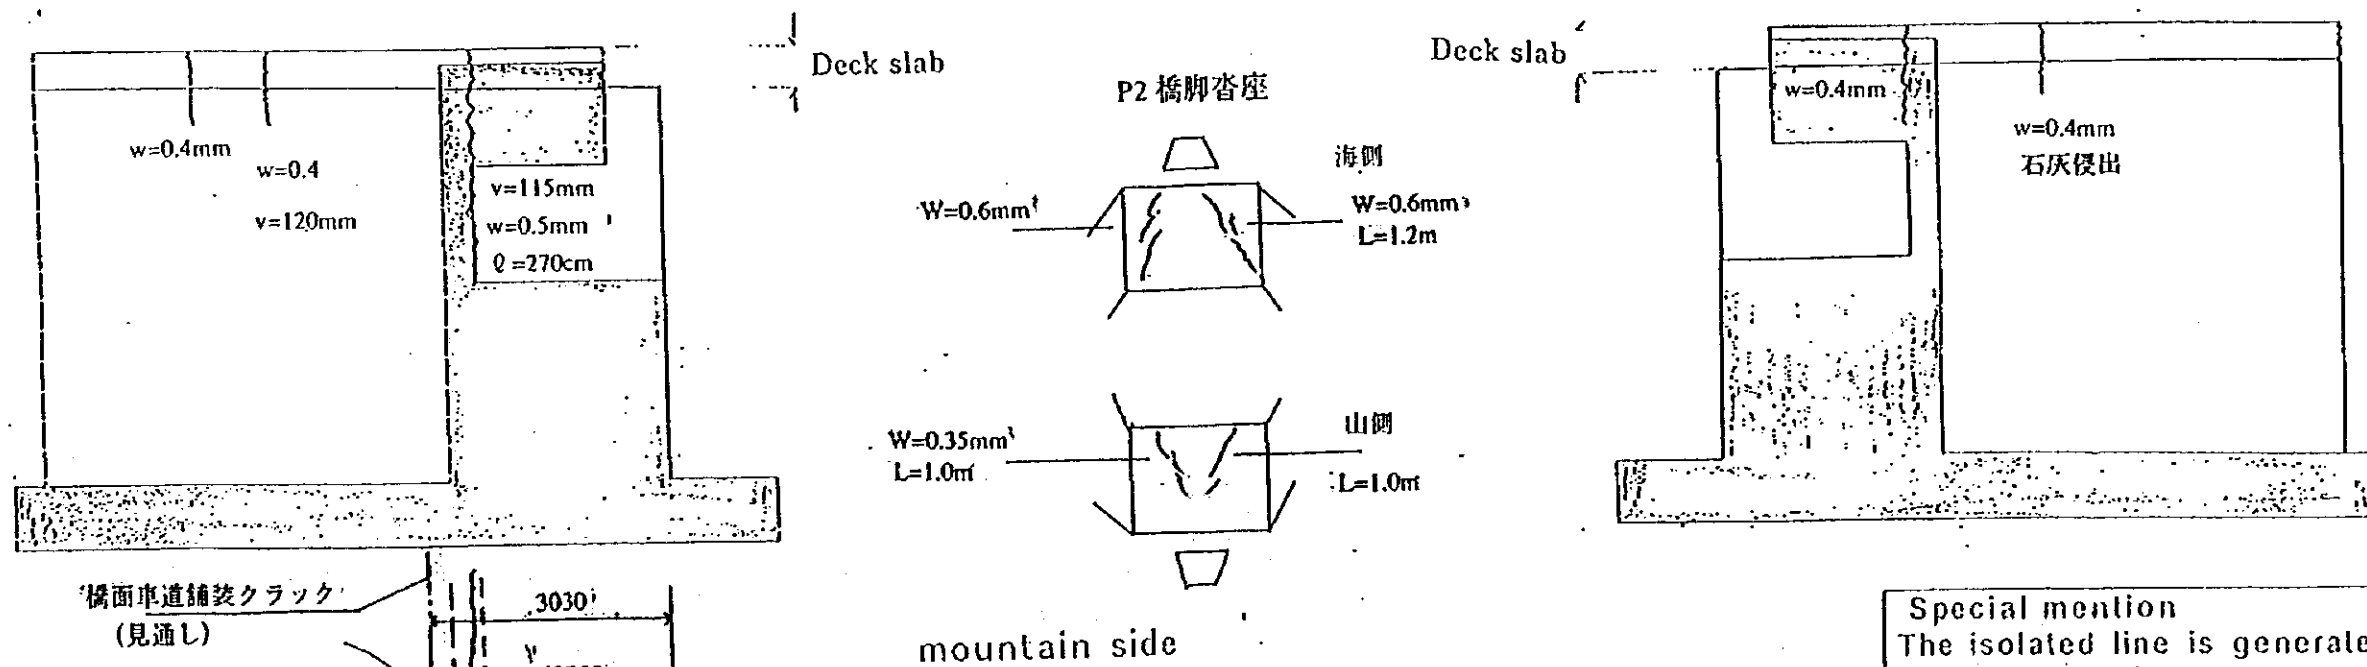
| Drawing name | Abutment crack map |

Special mention  
 ☆ It seems that most cracks occur by the anchorage zone of the prestressing steel.  
 ☆ The isolated line is generated from most cracks.
