4.3.2 操業上の問題点

4.4 生産工程の現状と問題点のまとめ

第5章 生産管理の現状と問題点

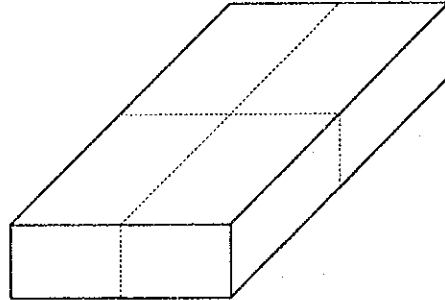
図 4.7 Gas Cut される CC 鋳片

当工場では鞍鋼より供給された CC 鋳片を図のように Gas Cut して使用している。

尚、最近では CC 鋳片の Gas Cut の際、断面に介在物による割れが生じるため、分塊鋼片が 80%程度使用されている。

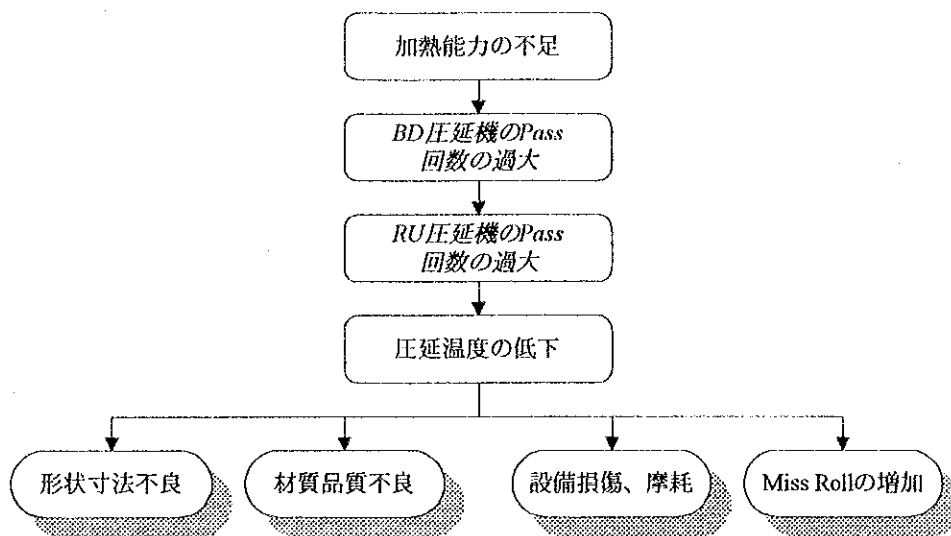
図 4.8 生産量低下の要因

素材断面の集約は H 形鋼に CC 鋳片が適用され始めた 20 年程前からの検討課題であり、技術の方向としては正しいが、日本でも長い年月をかけて設備の改造・技術の開発により現在の状況に集約されたものであり、当工場では設備（BD 圧延機の胴長、Mill Motor のパワー等）の検討が十分になされないまま素材断面の集約が行われている。このため図 4.8 に示した要因により、生産量の低下を招いている。

本年 3 月に圧延を行った H300×200 では、本来 700×230×2300 の素材が適正な素材寸法であるが、この素材の都合がつかなかったため、800×230×3200 を使用した。このため圧延伸びが長くなりすぎ、RU 圧延途中で二分割を余儀なくされ、圧延温度低下の大きな原因となった。特に分割後の後の圧延材は、かなりの低温圧延となった。

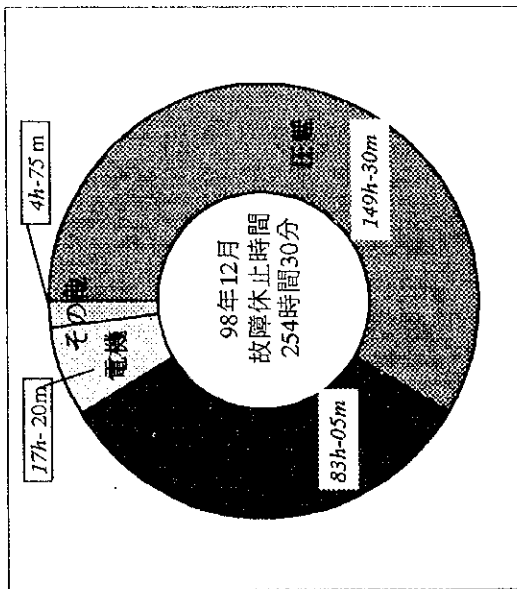
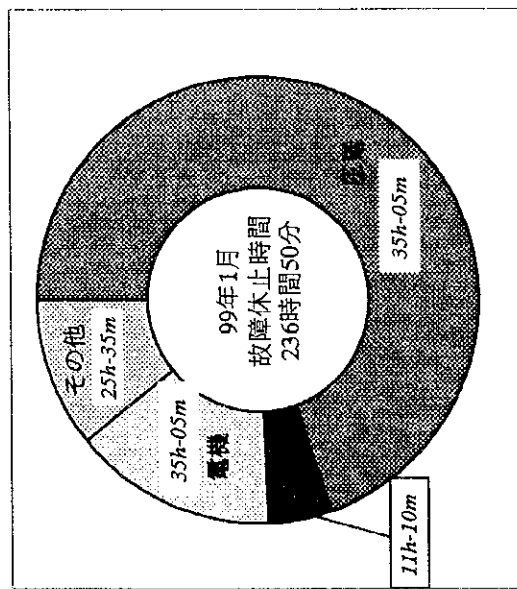
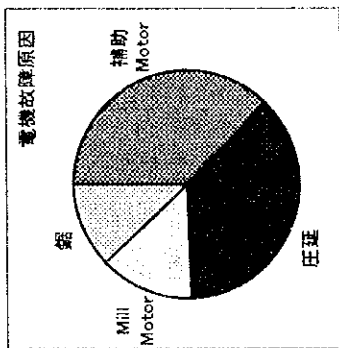
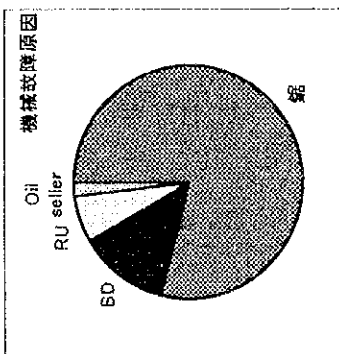
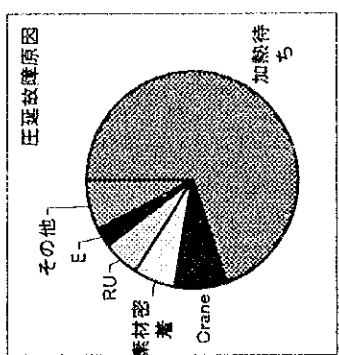
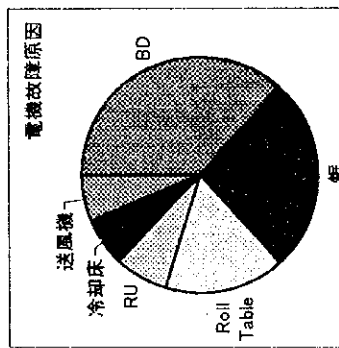
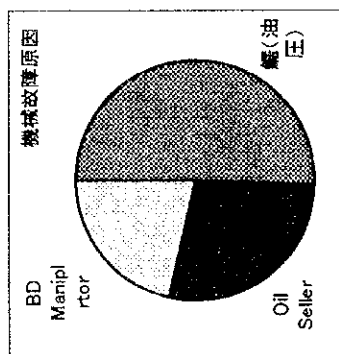
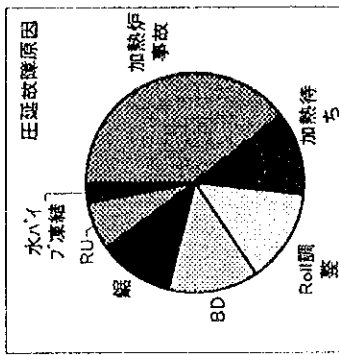
図 4.9 故障の内容と故障時間数

故障休止時間の内訳は図 4.9 に示すように、加熱待ち時間を含めて加熱炉の事故による休止時間が多い（2 カ月で 221 時間 15 分）。これは大断面の素材を使用していること、および今回は再熱材を多く使用したため炉内での立ち上がり事故の処理に時間を要しており、Pusher Type の加熱炉の宿命といえる。

□ 電機故障時間：17時間20分
(故障箇所及び時間)
1. 補助 Motor : 6時間30分
2. 圧延 : 6時間20分
3. Mill Motor : 2時間30分 他

□ 機械故障時間：83時間05分
(故障箇所及び時間)
1. 鋸 : 65時間10分
2. BD : 10時間40分
3. RU : 5時間25分 他

□ 圧延故障時間：149時間30分
(故障箇所及び時間)
1. 加熱待ち : 104時間10分
2. Crane : 12時間05分
3. 素材密着 : 9時間55分 他

□ 電機故障時間：35時間05分
(故障箇所及び時間)
1. BD : 12時間40分
2. 鋸 : 9時間05分
3. Mill Motor : 5時間55分 他

□ 機械故障時間：165時間00分
(故障箇所及び時間)
1. 鋸(油圧) : 5時間40分
2. Oil Seller : 3時間00分
3. BD Maniprator : 2時間30分 他

□ 圧延故障時間：165時間00分
(故障箇所及び時間)
1. 加熱炉事故 : 89時間05分
2. Roll調整 : 31時間03分
3. 加熱待ち : 27時間45分 他

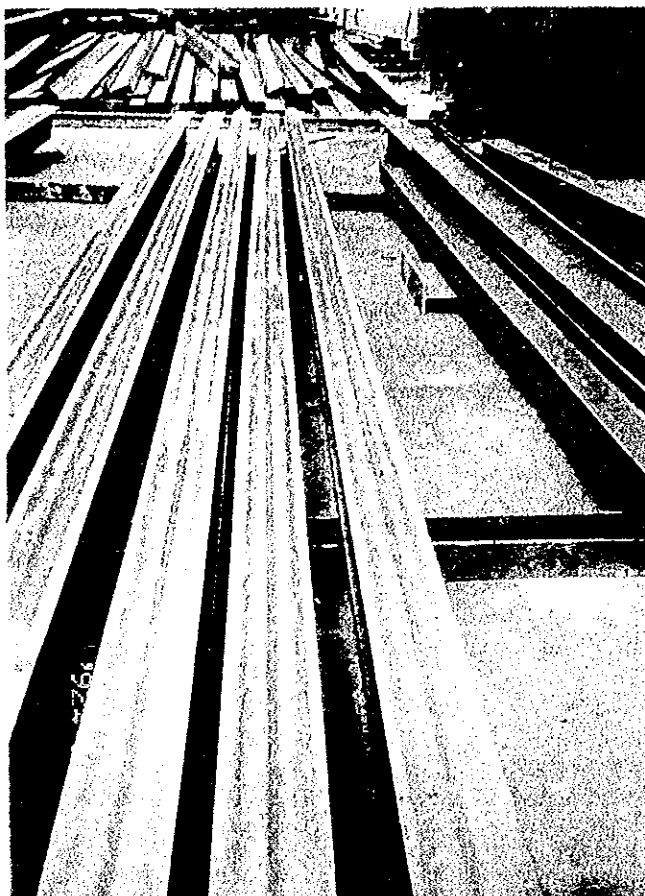
写真 4.12 赤肌の発生

写真 4.12 のとおり、Web , Flange に赤肌が発生している。

- ① 正常圧延温度（800℃）以下での圧延加工による製品材質劣化（高強度、低靱性）
- ② 寸法品質（Web 中心の偏りが大、Flange 厚さの左右の差が大、Flange 形状不良）
- ③ 赤肌（低温圧延時に発生する FeO Scale による赤色の肌）
- ④ 表面へげ疵、Web 部割れ
- ⑤ ねじれ曲り、角度不良

また圧延温度が低すぎるためであり、顧客での切断時や、溶接施工或いは使用時に割れ事故が発生し易い。Pass 回数の少ない圧延を行う事で、Roughing Universal Mill の圧延仕上がり温度を Web 部で 800℃以上にし、赤肌と圧延機の過負荷を防止出来る。

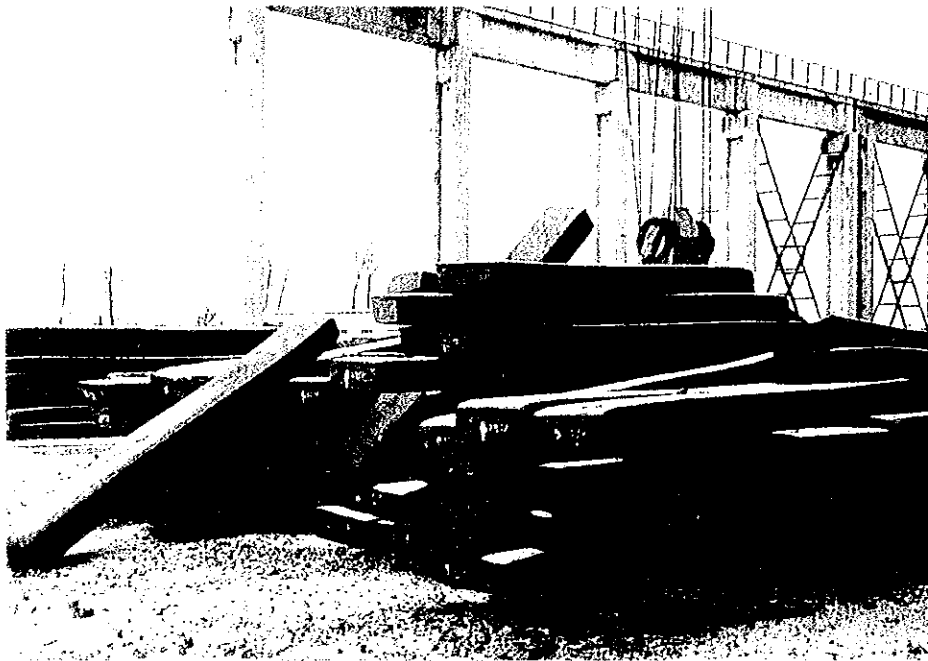
写真 5.1 素材置場の状況

- (1) 素材置き場と Miss Roll 材置場の区分が無く、置き方も乱雑である。
- (2) 中間仕掛材と製品の置場に区分が不明確で、置き方も乱雑である。
- (3) 現物に鞍鋼の溶鋼番号が識別表示されていない。
- (4) 適正在庫量が設定されていない。

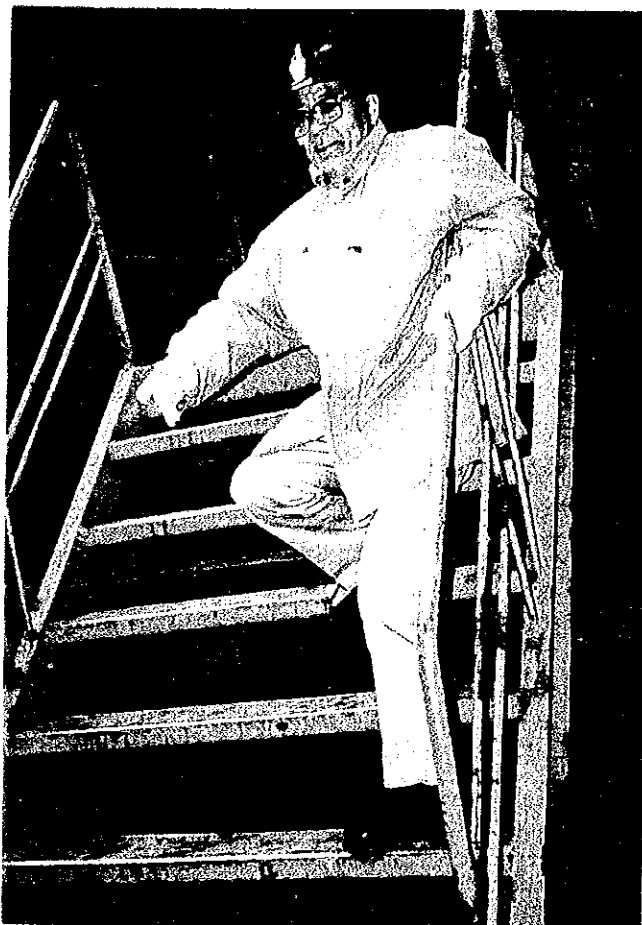
切断時前面接近、素材・Miss Roll材・中間仕掛材・合格品・不合格品の不安定積載、起重機枠への部品溶接付け不良等といった不安全事故が多い。本調査団員が実際に体験した事例として、写真 5.4 に階段の滑り易い状態を示す。

写真 5.4 安全環境づくりが不備
(階段が滑り転倒しかけた状態)
