鉄路局工程総水泥廠 (1/2)

江油市水泥廠 (1/3)

涪江鋼鐵廠老坪坝水泥廠 (1/3)

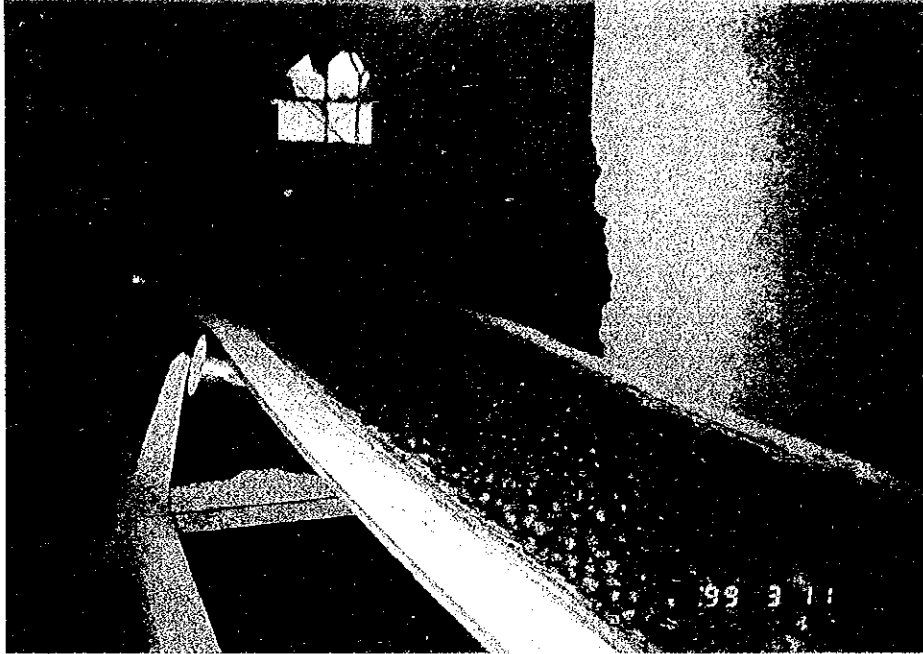
(写真 - 27) パンペレの成球状況  
(水分が多く、サイズが大きい)

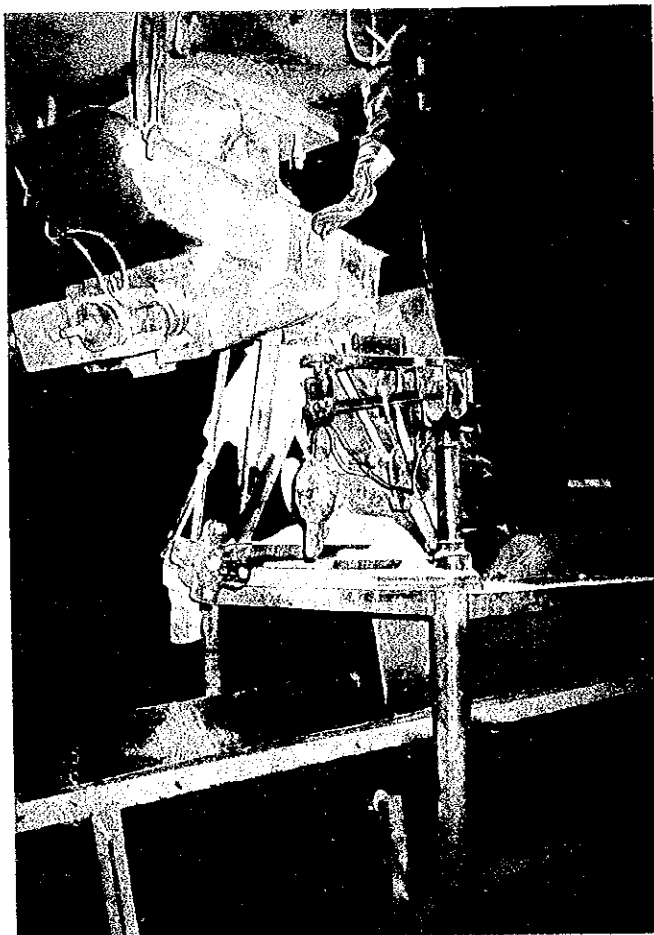
(写真 - 30)

台秤を使ったバッチ式  
計量機(精度不明)

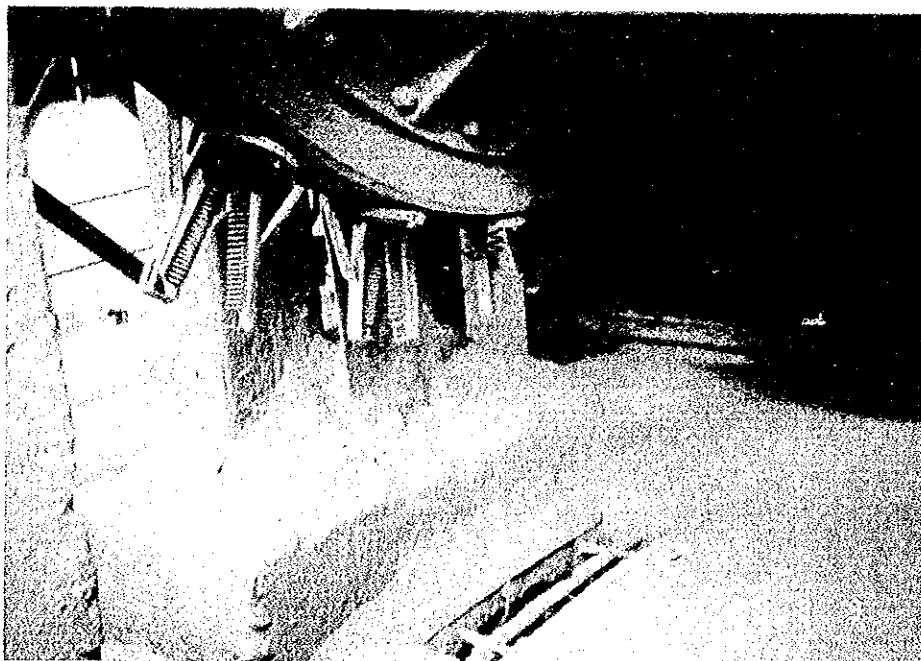
(写真 - 39) キルン窯尻のシール部が悪く原料があふれ出てくる

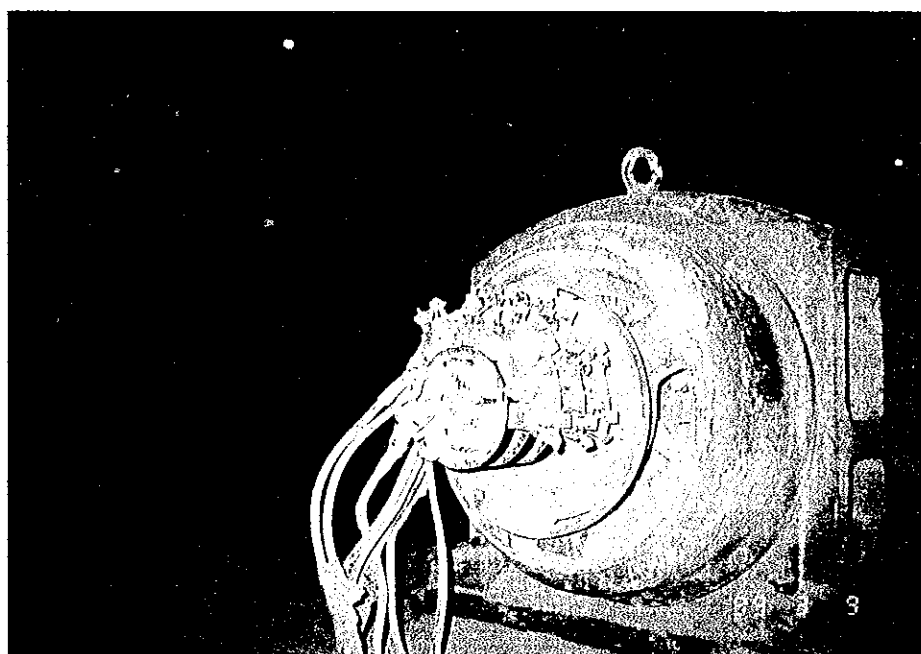
(写真 - 40) 大型モーターのスリップリングカバーが無い(危険!!)

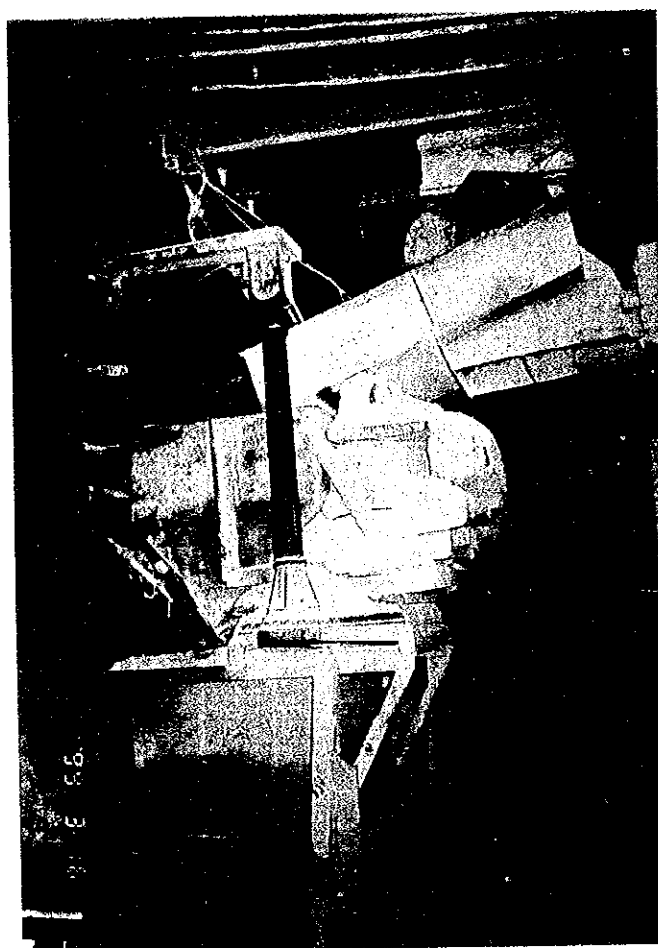
(写真 - 65) 台秤を使ったバッチ式計量機  
(精度不明)

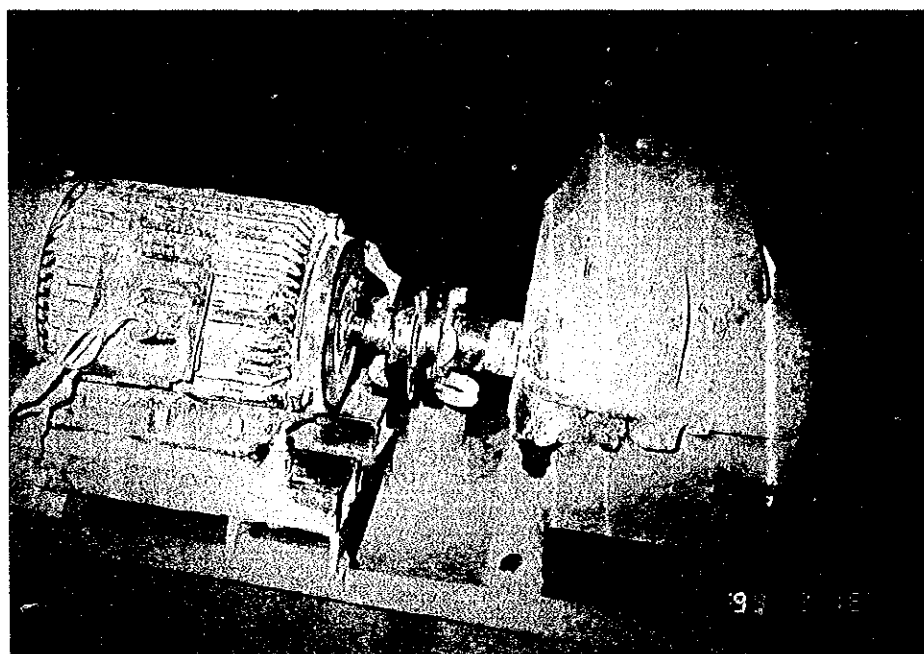
(写真 - 66) カップリングボルトが使われていない  
(危険である!!)

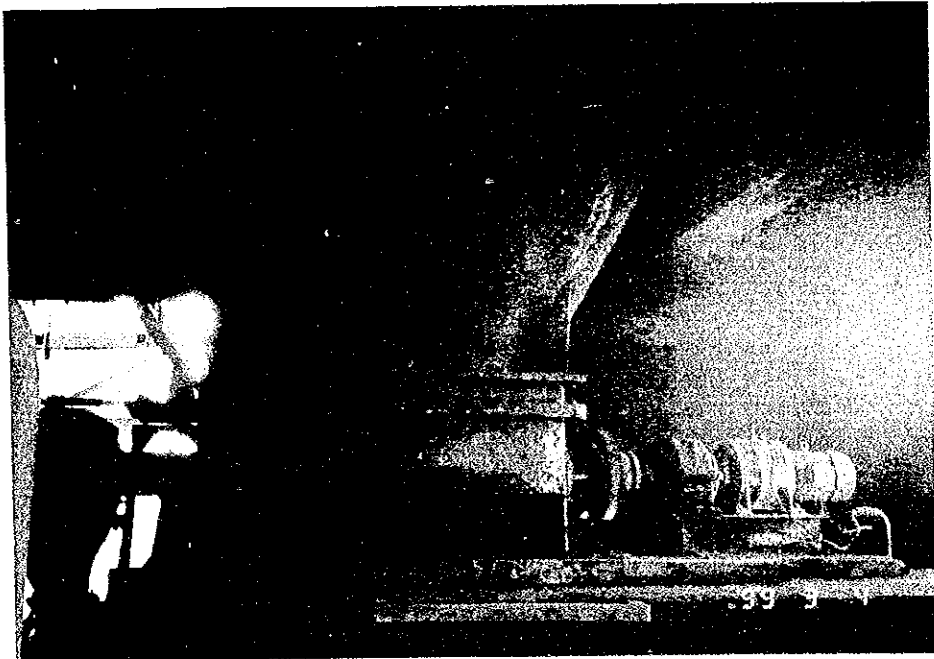
(写真 - 78) 石炭粉末タンク曳き出しコーン部及び  
V.S.C  
(コーン部が詰まり易いなどの問題ある)

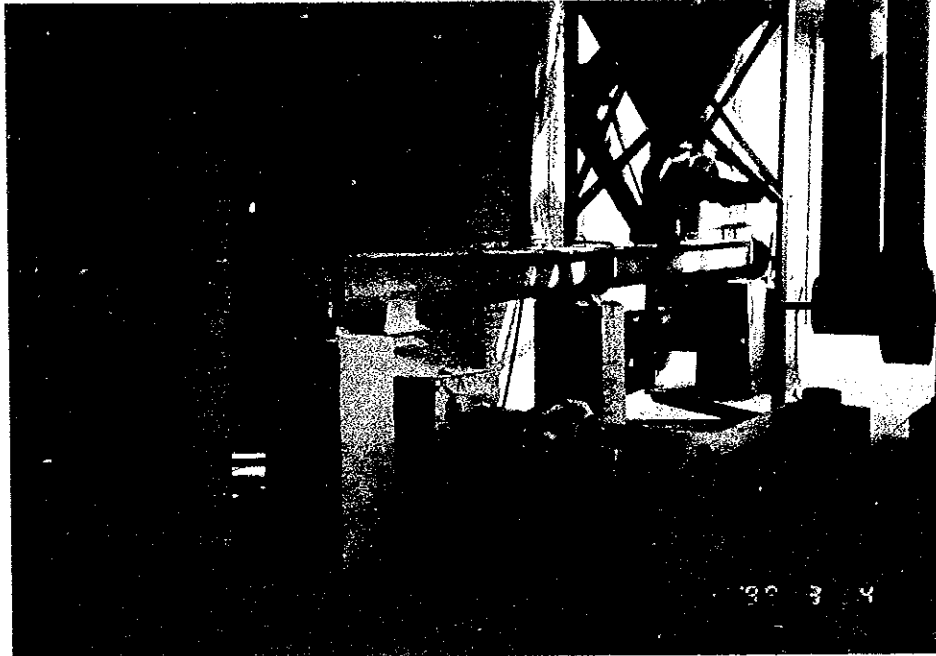
(写真 - 81) 黒生原料の曳き出しが S.C の断続運転  
によって行われている。(可変速モータ  
故障)
