### 第3章 生産工程の現状と問題点

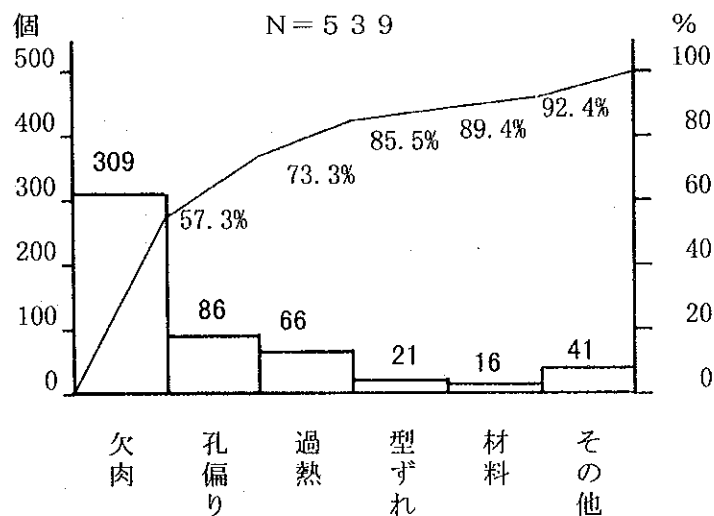
図3-3-2 T203鍛造廃品理由 (1998年)

1998年の鍛造部門責任による不良率(廃品率)は、0.24%である。ただし、不良内容は、対策が取れるように、現象別の統計的データとしては取られていない。製品別、現象別の統計データを取るべきである。調査期間中にまとめた代表的なリンクであるT203の1998年の廃品理由を図3-3-2に示す。このようにまとめて見れば、廃品の最大の理由は、欠肉である事が分かり、廃品を測定しその結果から、投入材料のバラツキ、型の磨耗又はプレス成形作業のいずれに原因があるかを調査し、対策をとる事が可能である。

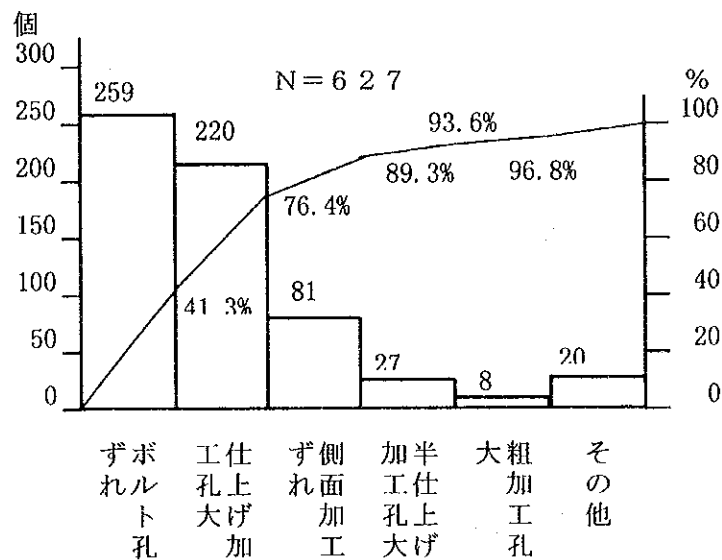
図3-4-5 T203機械加工廃品理由 (1998年)

1998年の機械加工部門責任の廃品率（工数比率）は、0.29%である。廃品データは、部門別、作業員別にまとめられているが、鍛造廃品データと同様に、対策が取れるように現象別の統計的データとしてはまとめられていない。機械加工における廃品は、殆どがリンクである。調査期間中にまとめた代表的なリンクであるT203の1998年の廃品理由を図3-4-5に示す。

機械加工不具合の82%がボルト孔位置ずれとピン・ブッシュ圧入孔過大で占められている。ボルト孔あけ加工は、専用機で治具を使用していることから見て、不具合原因は、鍛造ブランク精度及び加工取付け時の切屑の挟み込みではないかと推定される。ピン・ブッシュ孔過大は、中ぐり盤軸剛性の問題、工具取付け・調整時の試削りのやり方の問題と推定される。廃品の調査による原因の特定と再発防止対策の実施、及び廃品発生時、即ち異常発生時の報告を作業員に義務づけて、工程の異常を除く体制づくりが必要である。

廃品とならない工程内不良のデータはない。廃品を作る前に工程能力の測定、工程内不良データの収集を行い、品質の安定、向上を図るべきである。特に、専用機が多く、作業員と機械設備が固定された職場であることから、機械毎、作業員毎の工程能力の測

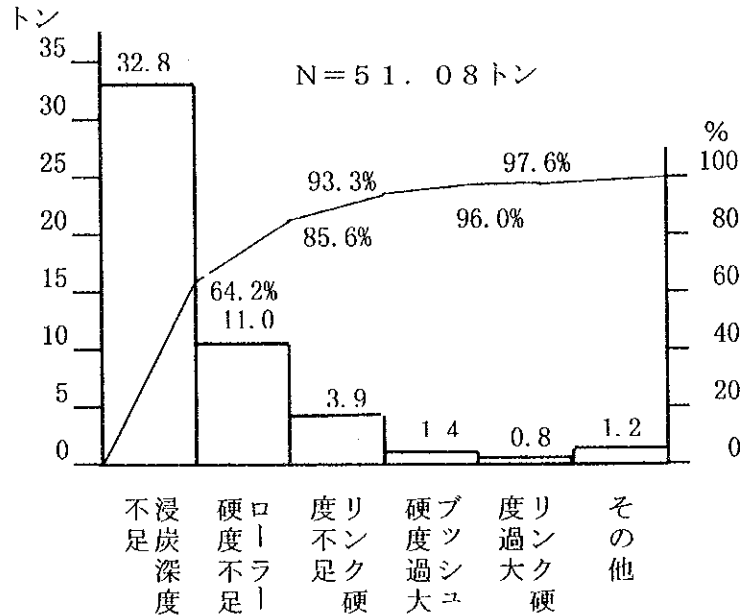
図3-5-8 再熱処理理由 (1998年)

1998年の熱処理部門責任の不良率（廃品率）は、0.08%であり、再熱処理比率は、1.93%である。調査期間中にまとめた再熱処理理由を図3-5-8に示す。

浸炭工程を始めとして、熱処理工程は安定していない。また過去2年間に発生した市場における品質問題を表3-5-2に示す。これらの品質問題の内17件(65%)は、熱処理工程に関係するものである。

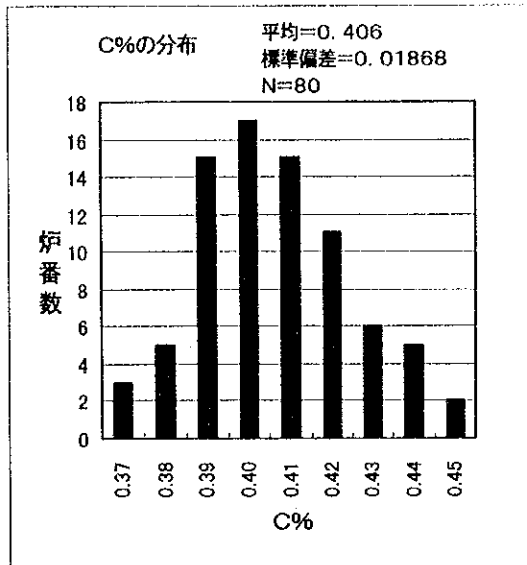
図3-5-11 炭素量のバラツキ

1998年に当工場へ納入された40Mn2（炉番数80）の炭素量の分布を図3-5-11に示す。鋼の焼き入れ温度は、変態点温度+50℃といわれている。変態点温度の計算式は色々あるが、R. R. A B O T T（米）の式がよく使われている。上記40Mn2の変態点は、C、Mn以外の化学成分のデータがないため正確には計算できないが、C、Mnのみによる焼き入れ温度（変態点温度+50℃）のバラツキを各炭素量

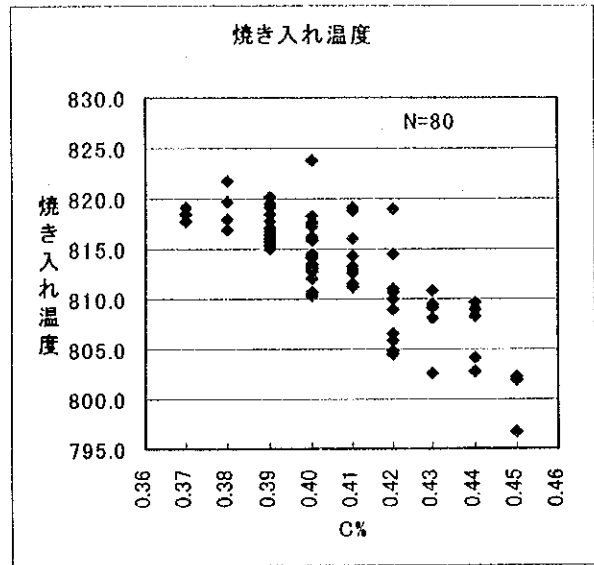
図3-5-12 適切な焼き入れ温度

毎に計算したものが図3-5-12である。変態点温度は、P、Si、V、Niの含有量によっても変化するため、これらの成分のバラツキは、変態点温度のバラツキを更に大きくする。
