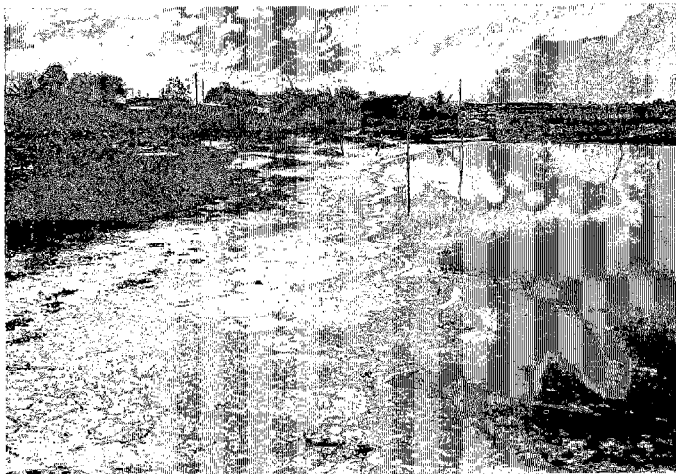
レシフェ南部に位置するオリョ・ダクア湖は、  
近隣から流れ込む生活排水と工場排水により  
汚染されている。

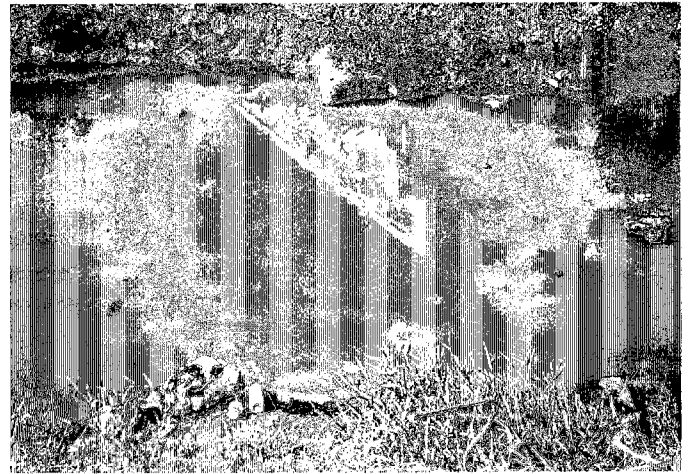
首都圏市街地を流れる川／水路は都市排水  
等により汚染され、悪臭を放っている。

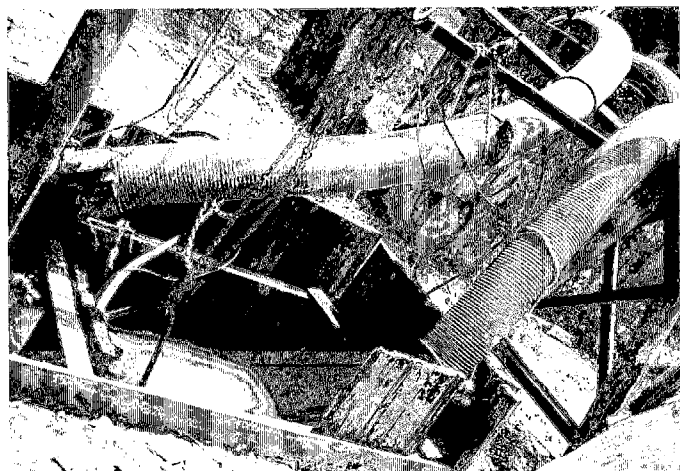
都市排水などで汚染されたベベリーベ川を  
水源とする浄水場の取水口。

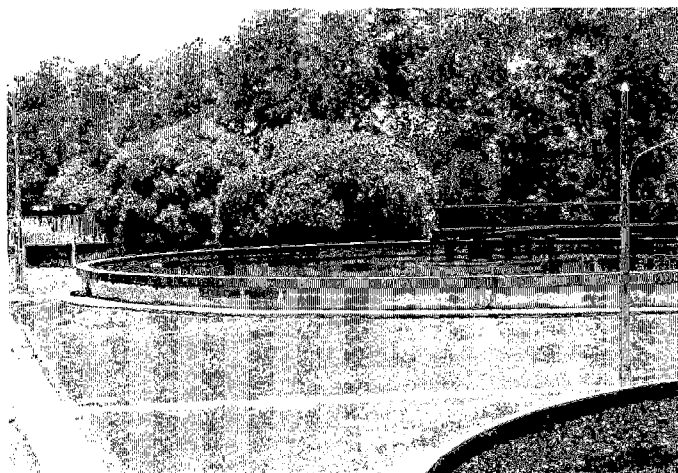
ペイシーニョス下水処理場。前方は最初沈殿池、  
手前は散水路床(目詰まりもあり、水が溜まっている)。

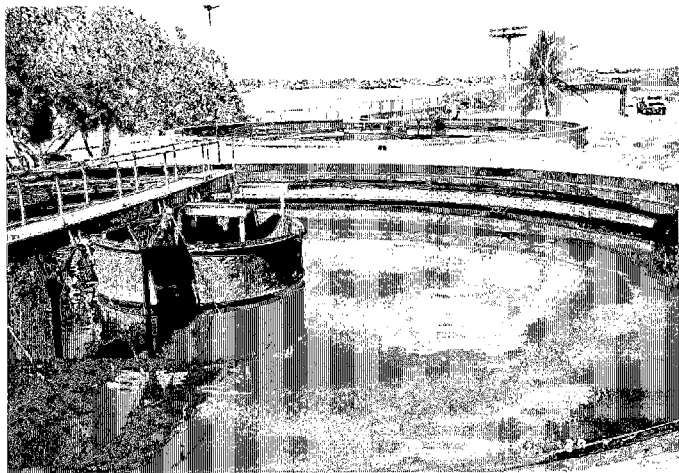
カバンガ下水処理場は流入ポンプの故障で  
運休中である。一次処理プロセスの沈殿池  
は老朽化が進んでいる。

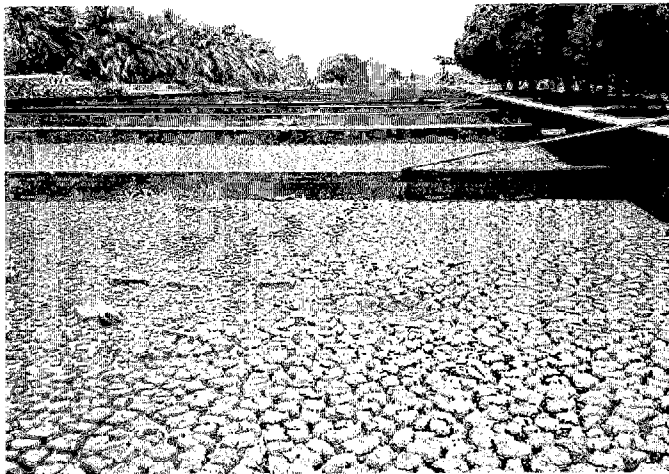
ペイシーニョス下水処理場の汚泥天日乾燥床。  
長い間放置されている。
