ザンビア共和国
南部州地方給水計画
事前調査資料

平成8年7月

無償資金協力調査部

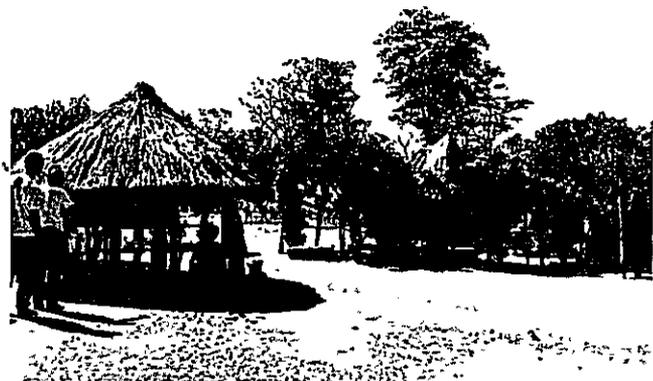
写真-1 Mandandi 村の様子
人口約660人、11のサブ村落がある。
井戸がなく、溜まり水を飲用している。

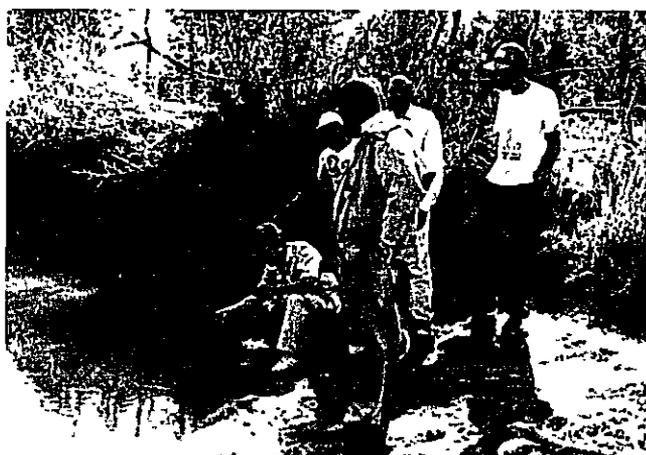
写真-3 溜まり水の水質分析
例年9月には濁る。pH 8.22, EC 460 μ s/cm,
濁度30, 飲用に不適な水である。

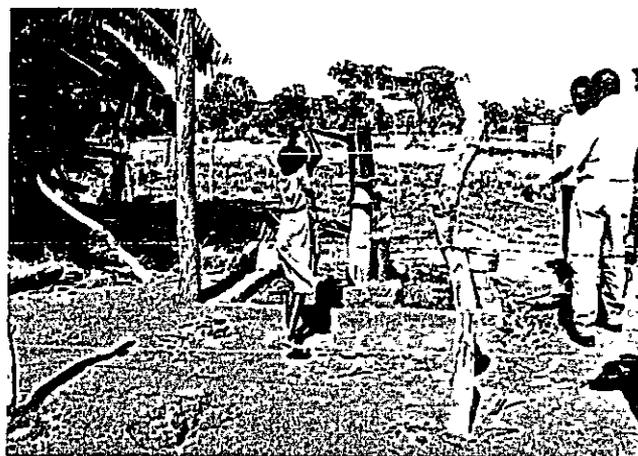
写真-4 Makoli のハンドポンプ
1991年にDWAが建設した井戸である。
南部州の旱魃でも濁れることはない。

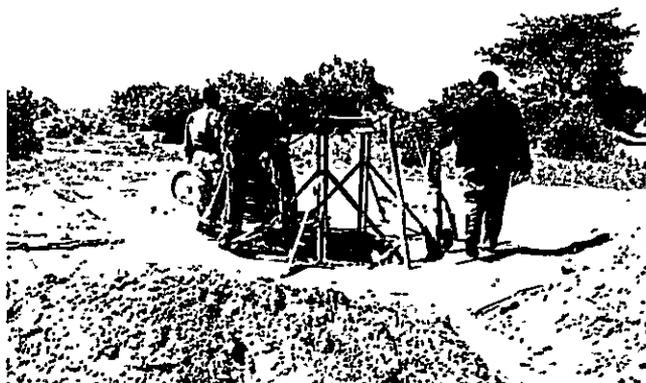
写真-5 Water Aid (英国のNGO) が施工中の井戸
手掘りの井戸を住民参加によって
建設している。

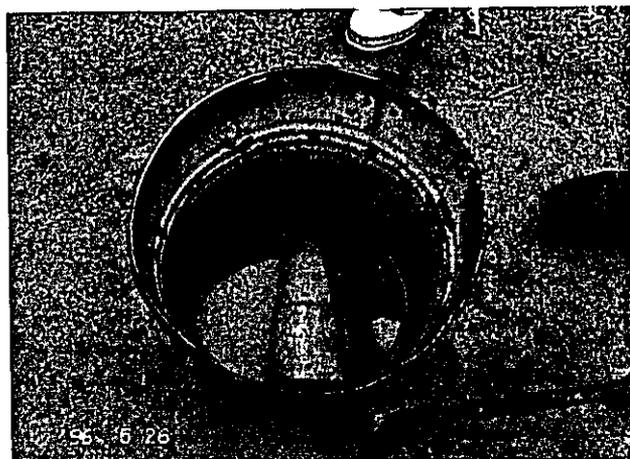
写真-6 生活用水として利用されている溜まり水
最も近い水源まで朝4時に出発し、午前10時に
帰って来る生活パターンを繰り返している。

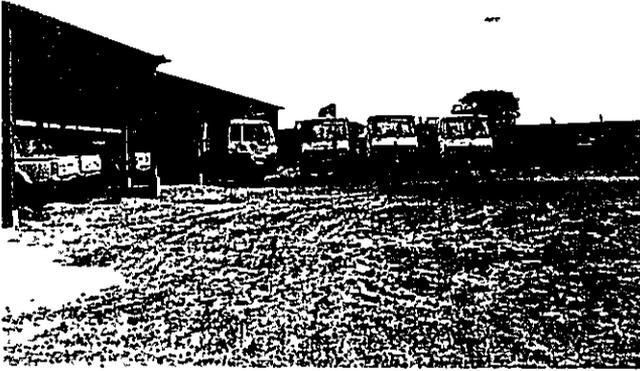
写真-7 カブエのワークショップの様子
日本の協力で建設された。井戸掘削機3台と
約40台の車輛が配置されている。

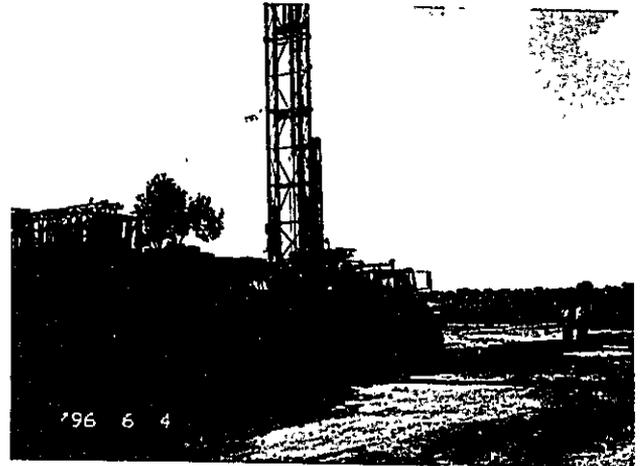
写真-8 1992年に調達された井戸掘削機
1996年4月にオーバーホールを完了している。

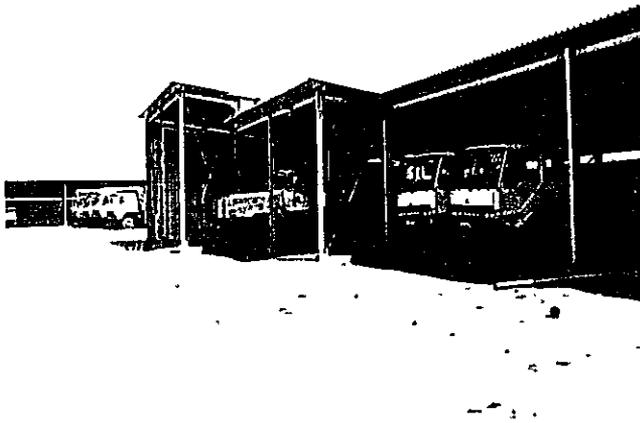
写真-9 トラックの様子
トラックの平均走行距離は5～6万Kmであるが、
今後も十分活用できる。

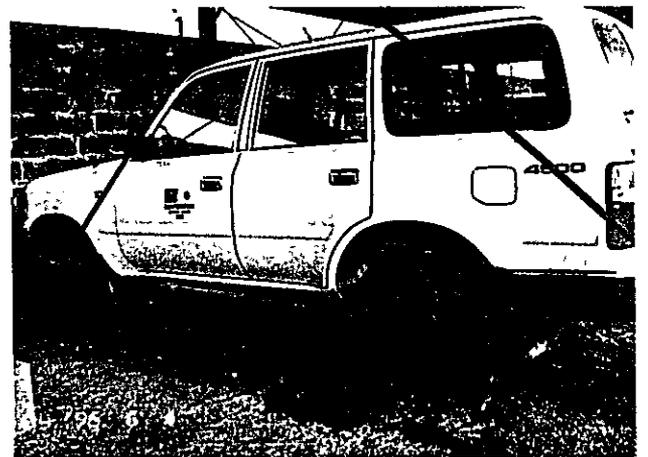
写真-10 修理中のランドクルーザー
走行距離10万Kmで、シャーシの修理をしている。

| Item No. | Code No. | 調達年 | 走行距離(km) | 車 種 | 現況 | 配置先 |
|---|---|---|---|---|---|---|
| 12 | LC-5 | 1992 | 107,973 | ランドクルーザー | シャーシ破損 | カブエ |

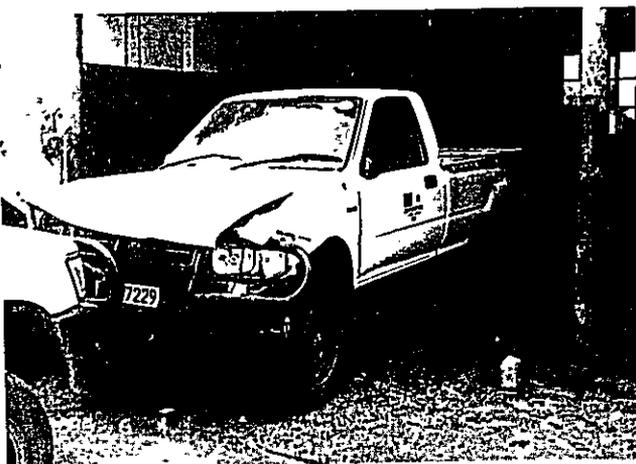
写真-11 事故で破損したピックアップ
フロントを大破しているため、走行不能となっている。

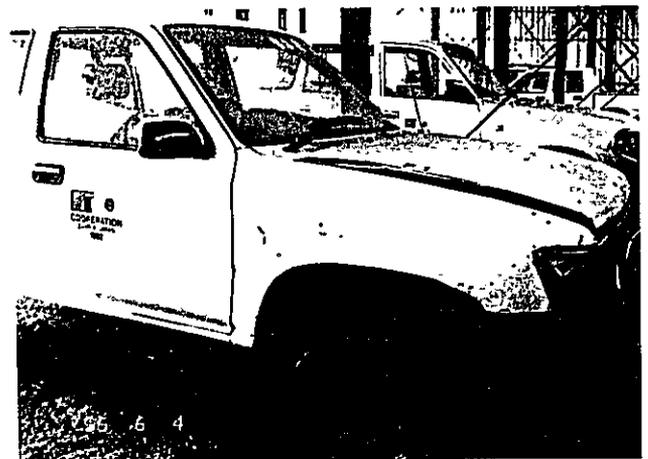
写真-12 1992年に調達したピックアップダブルキャビン
ボンネットが破損している。
走行距離約11万Km。

| Item No. | Code No. | 調達年 | 走行距離(km) | 車 種 | 現況 | 配置先 |
|---|---|---|---|---|---|---|
| 28 | P-4 | 1992 | 105,417 | ピックアップ/WCABIN | ボディー破損 | カブエ |

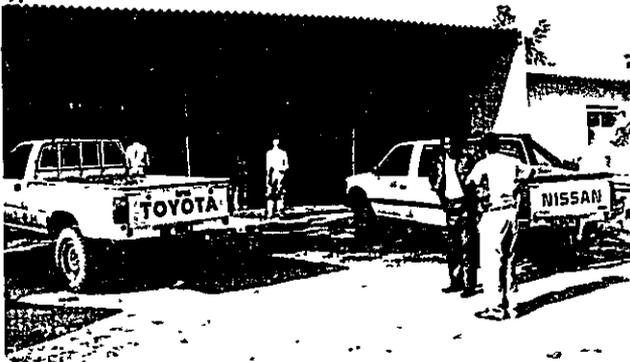
写真-13 チョマのワークショップの様子
修理用機材が不足している。

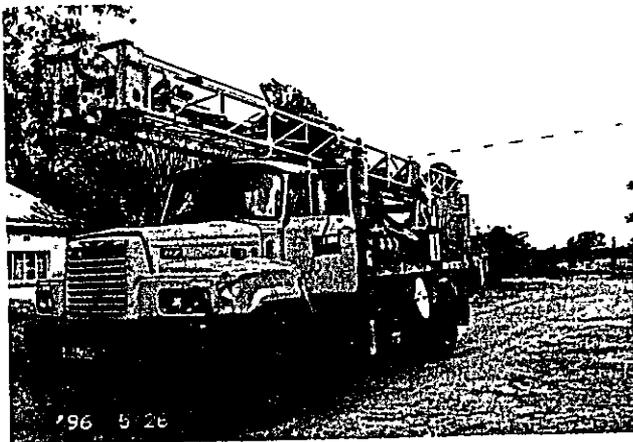
写真-15 モンゼのワークショップに保管されている
井戸掘削機 (No.1)
現在も稼働中であるが、部品の交換が必要である。

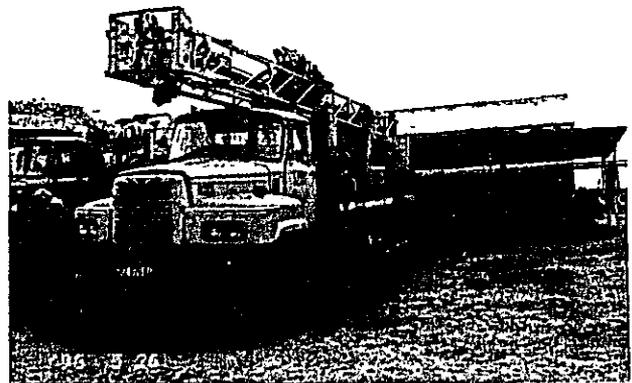
写真-16 No.2の井戸掘削機は故障中である。
オーバーホールと部品の交換が必要である。

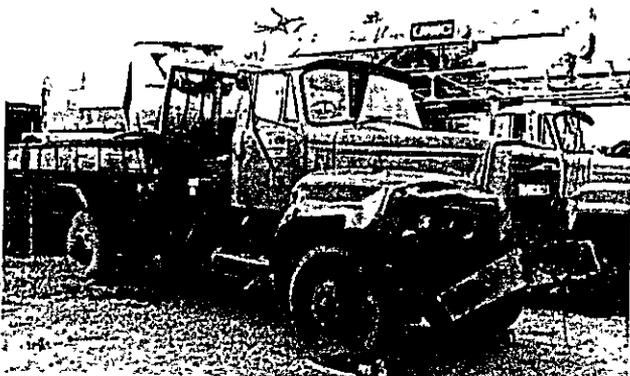
写真-17 故障したままのクレーン付トラック
走行距離は8万Kmであるが、耐用年数を越えている。

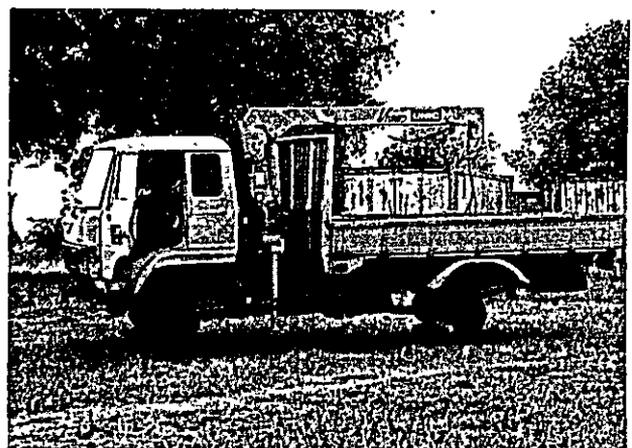
写真-18 故障したままのクレーン付トラック
修理は困難である。
