付 属 資 料

帰国報告資料

E. 現地視察結果（写真は別添2参照）

別添2 被害状況写真

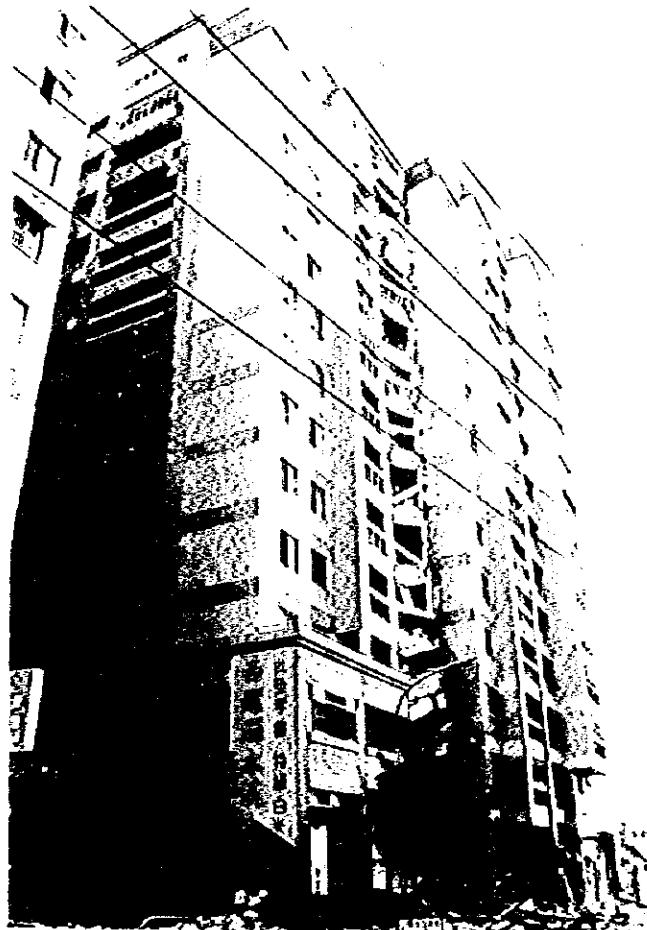
2 徳昌マンション 16階建て。桁行き方向は1スパンごとに雁行している

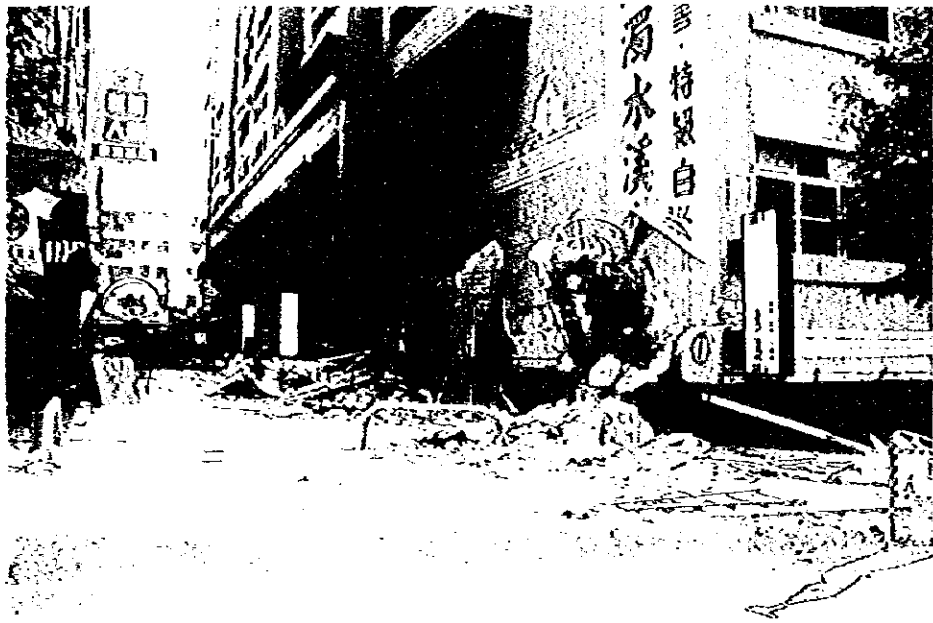
3 徳昌マンション 1階部分が崩れている。内側に移動している

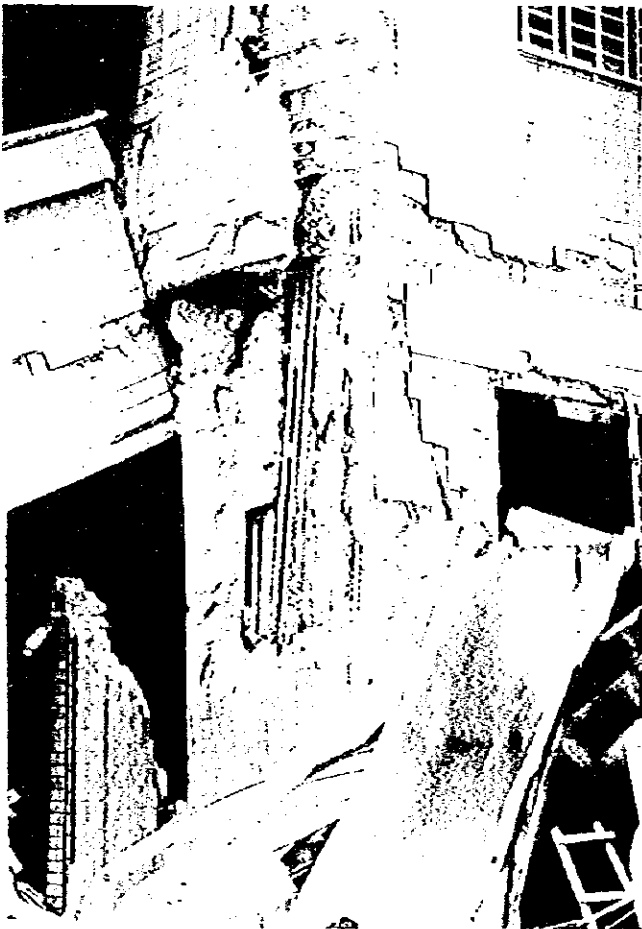
4 徳昌マンション 駐車場入り口横の柱。せん断補強筋が見当たらない

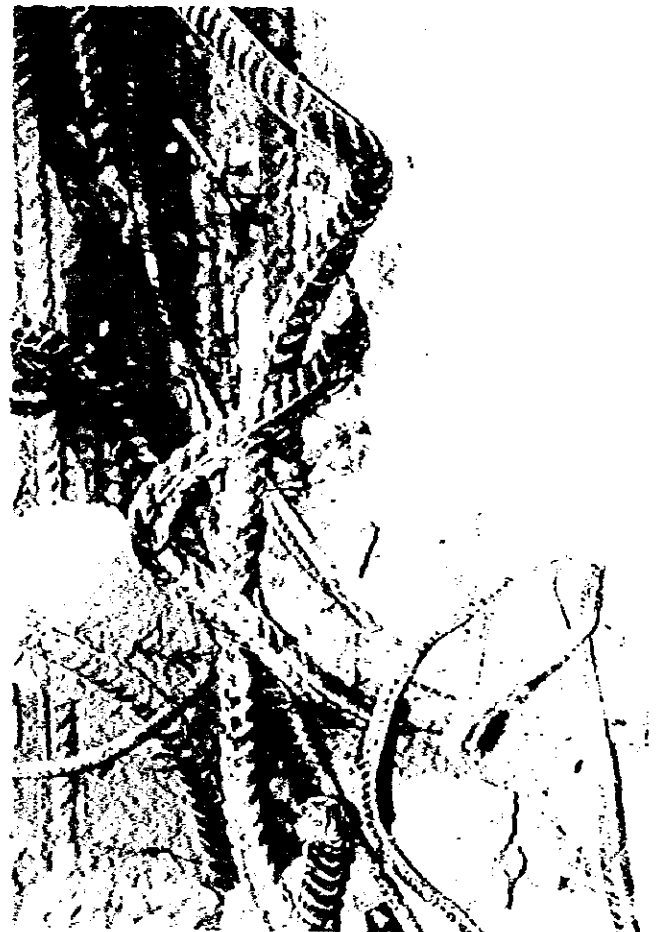
5 徳昌マンション 鉄筋破断跡。くびれがない。

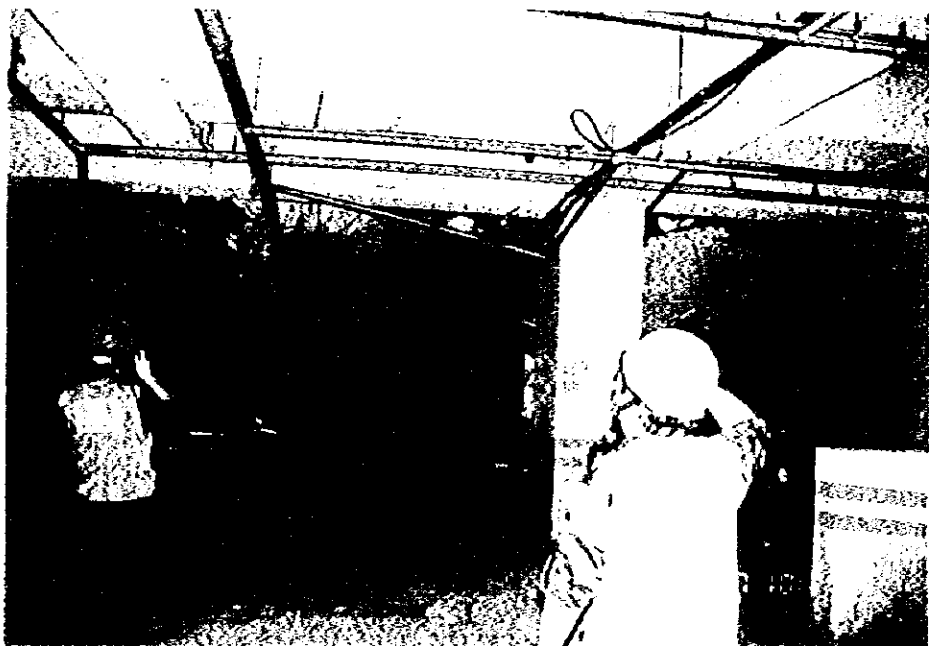
8 徳昌マンション 地下駐車場。小梁に車が押しつぶされている

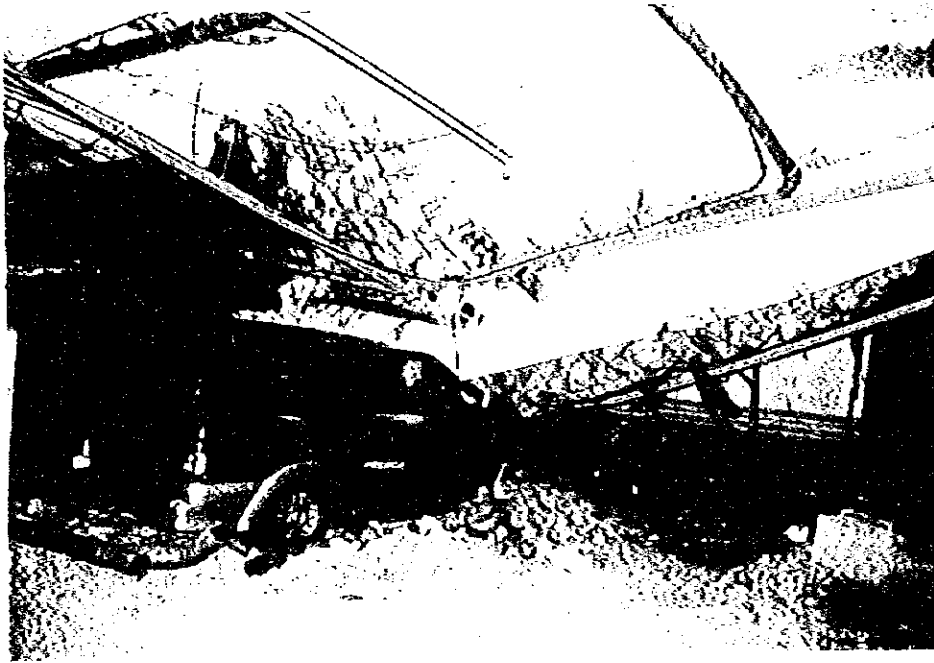
9 徳昌マンション この小梁で、柱を支えていたのではないか

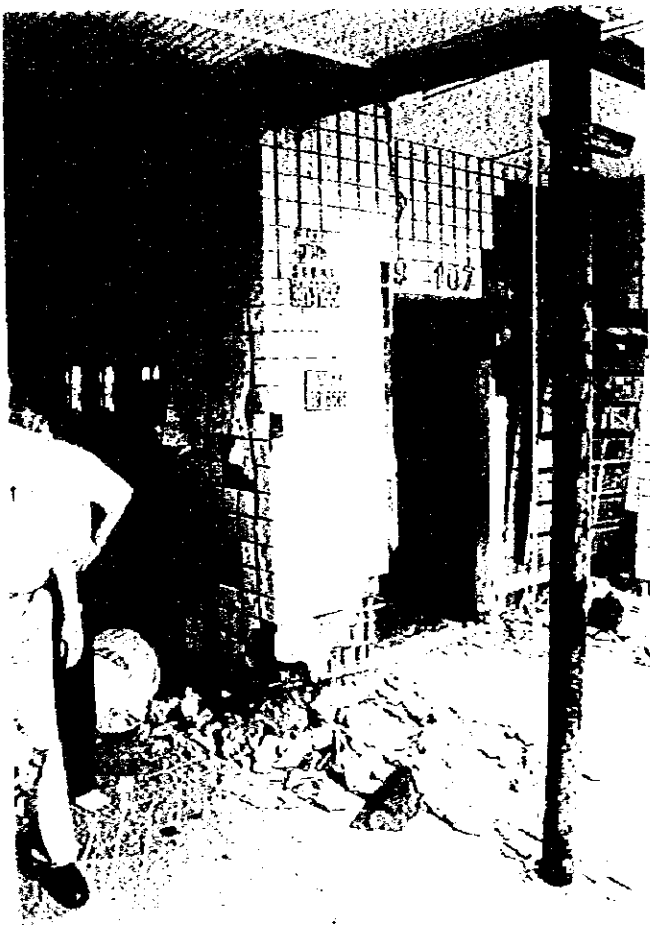
10 天下一家ビル 柱脚コンクリートの剥落。フープの破断が見られる

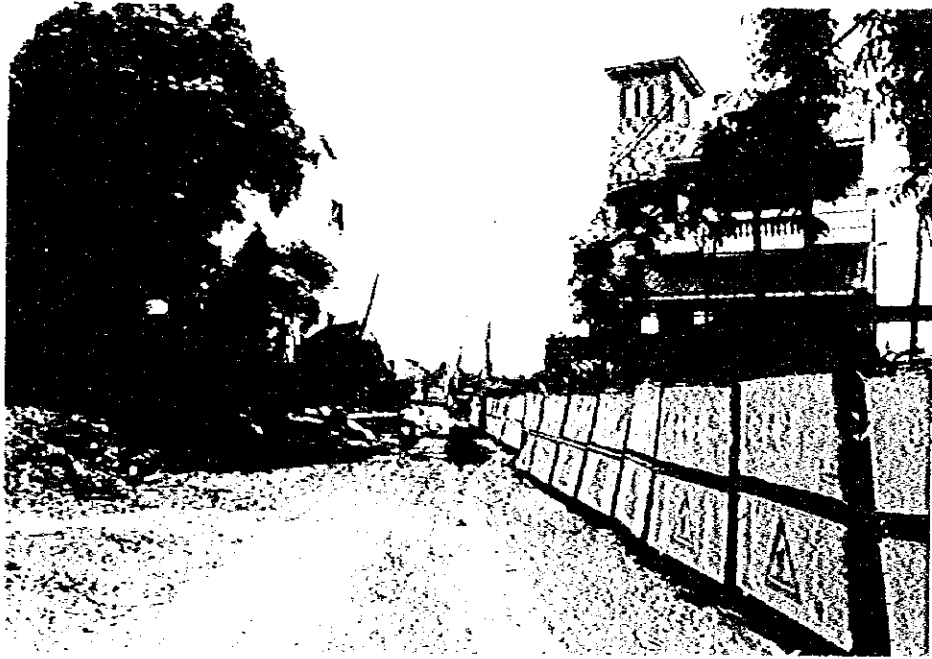
12 大抗風景区 断層左右の被害の違い

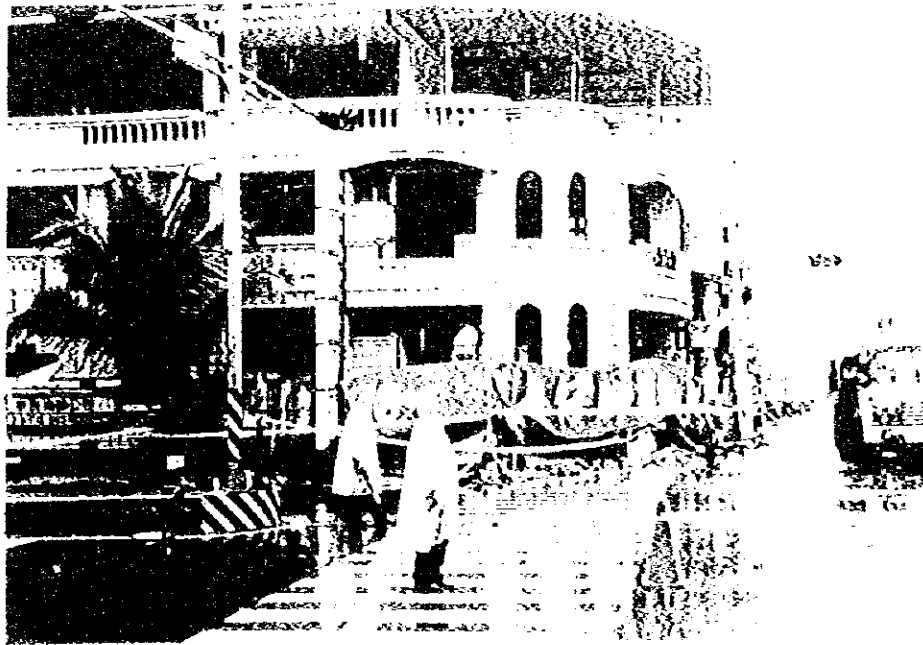
17 プーリ市内 角地建築物の被害

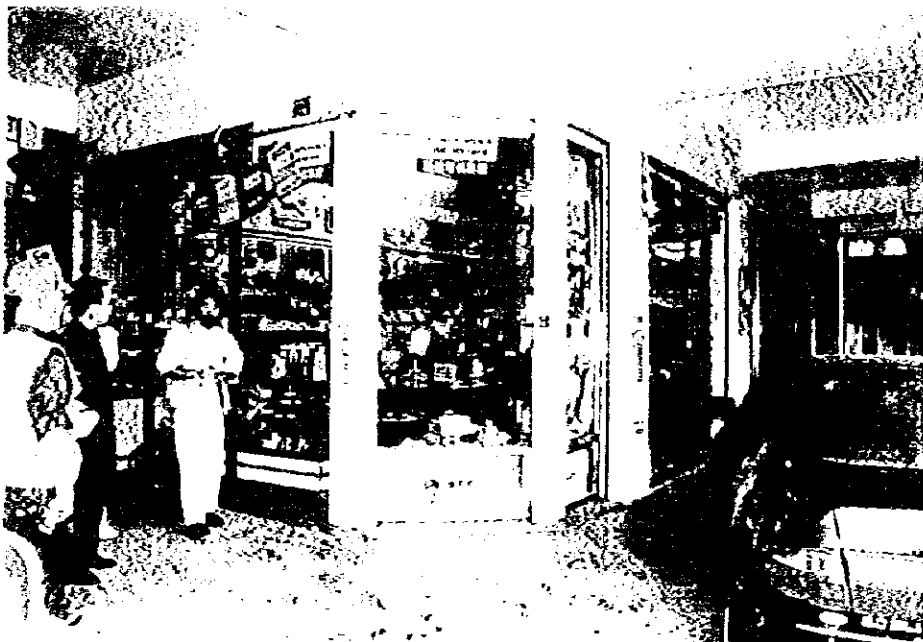
18 プーリ市内 角地建築物の隅には通常隅柱がない

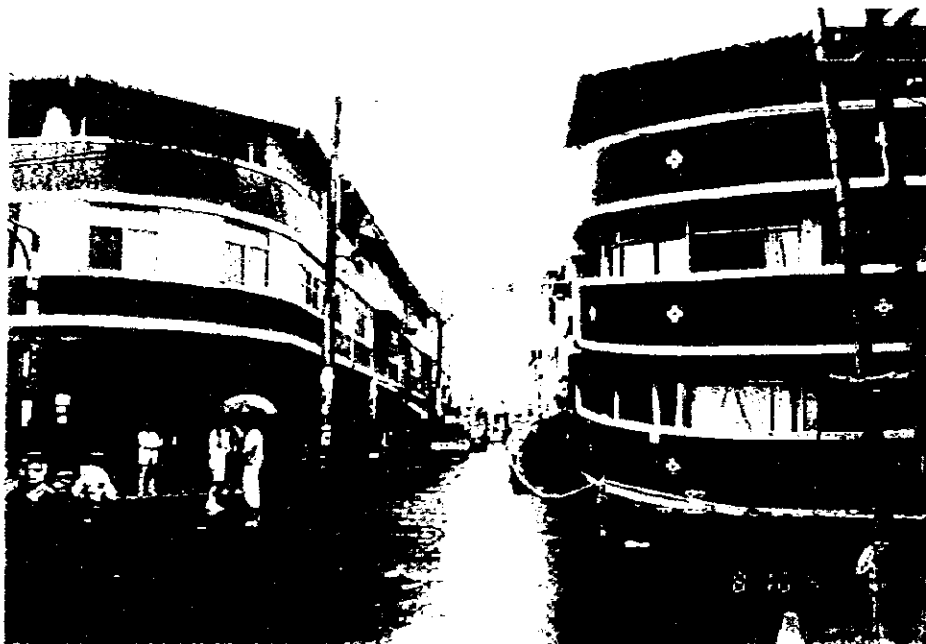
19 プーリ市内 同様の建築物の明暗

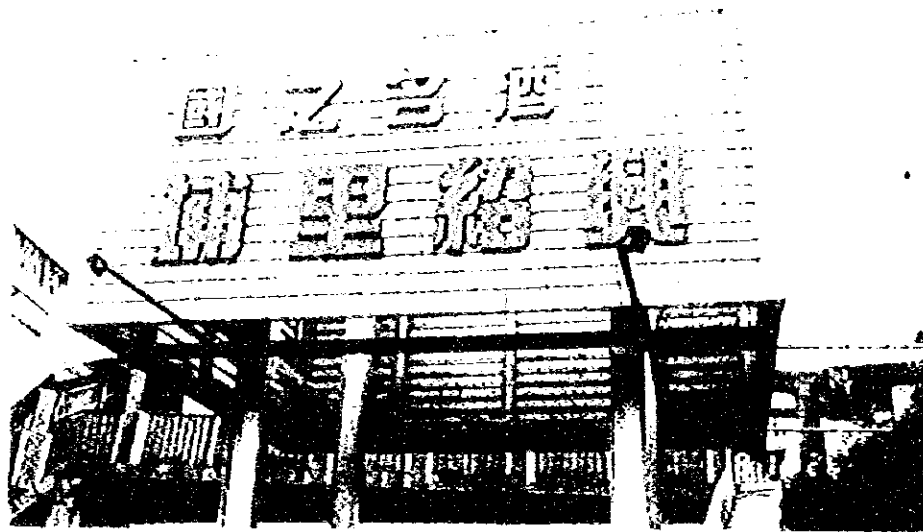
20 詔興酒工場 製造工場1棟が崩壊

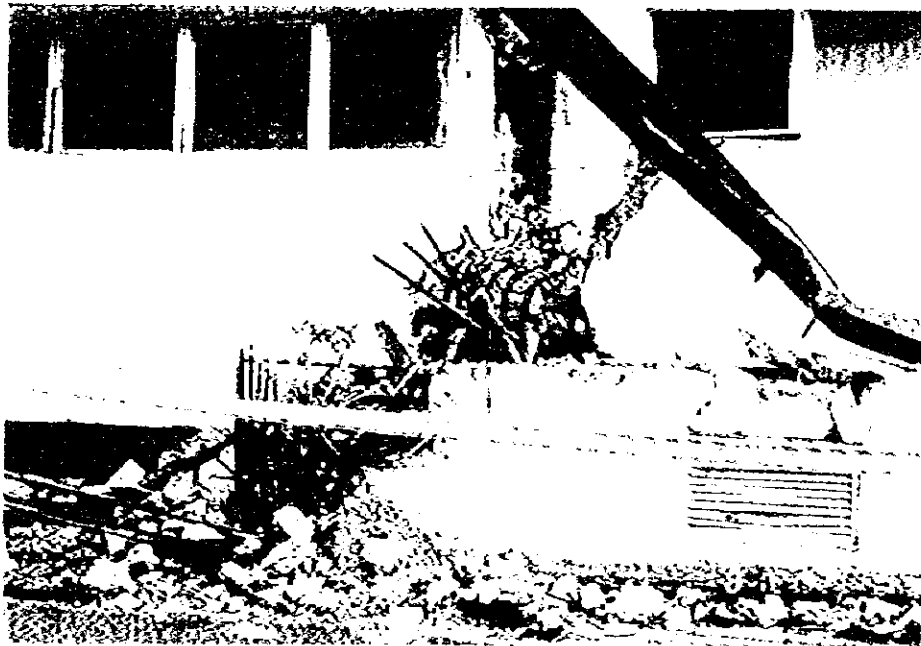
21 同上 主筋継ぎ手がばらばらになっている。

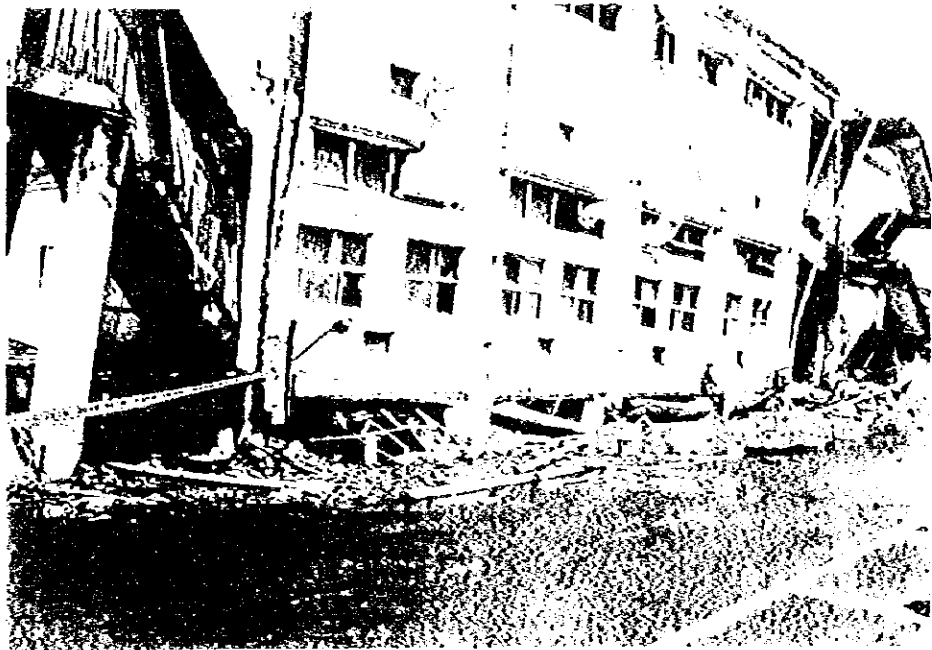
23 詔興酒工場 1階が崩壊した建築物

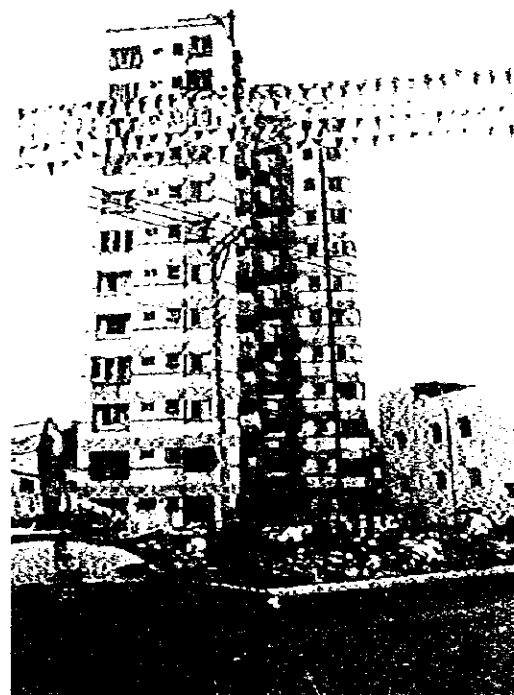
名間(ビンチェン)

12階建てRCマンション。奥の建物と同じ構造の1棟が倒壊。ほぼ撤去が終わり、その残骸。柱主筋の重ね継手位置が揃っていないのと、帯筋が少ないように感じられる。

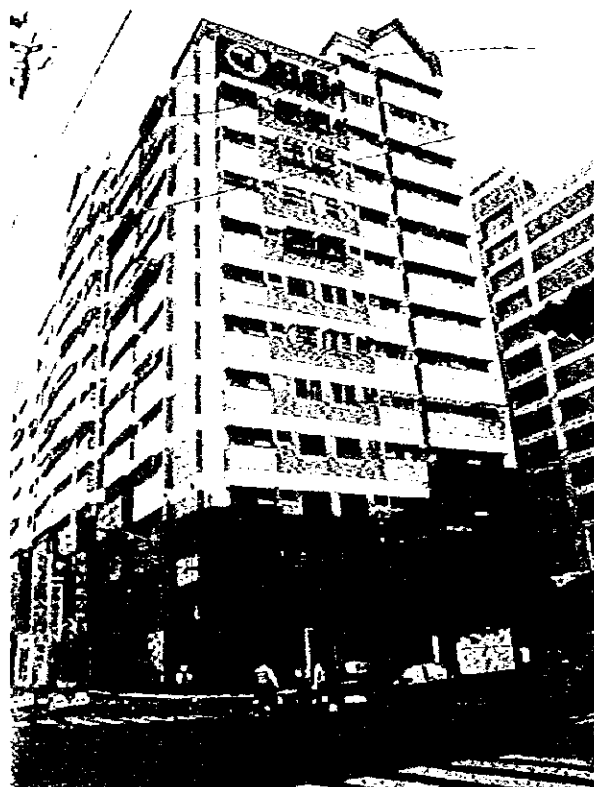
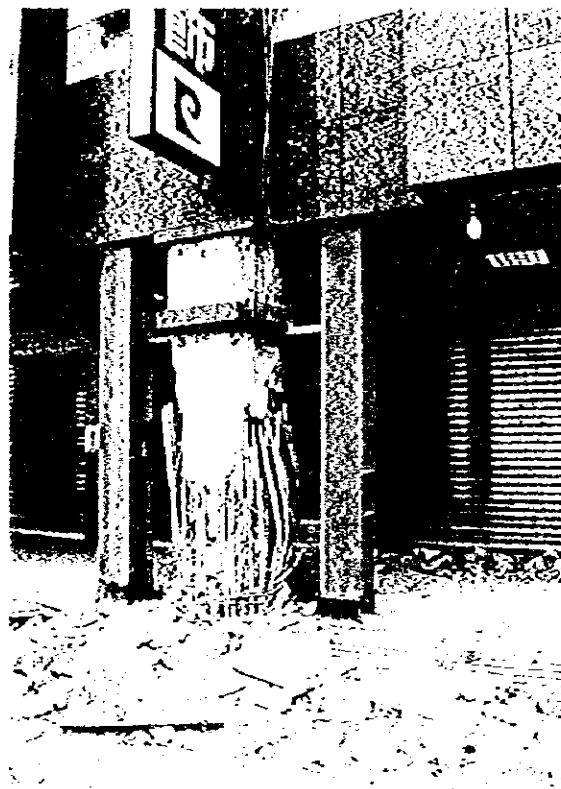
南投(ナントウ)市

12階建てRCマンション。角地に建つ7×5スパン程度の建物。一方の道路に面した柱の50%程度が曲げ破壊。柱サイズ65×65cm、太径鉄筋(D32?)を使用し重ね継手。帯筋が少なく、配筋の仕方も不自然。

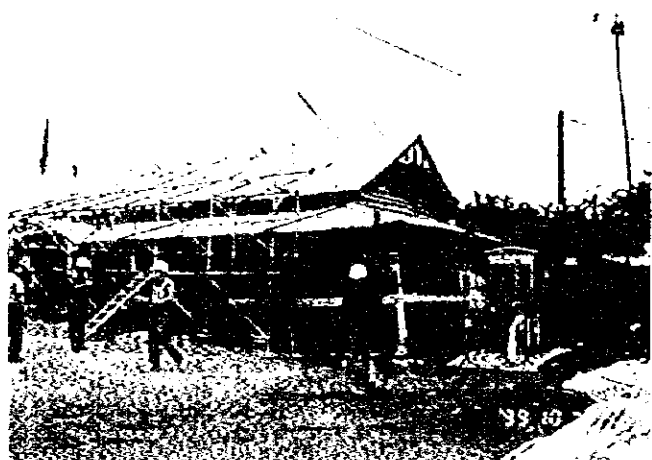
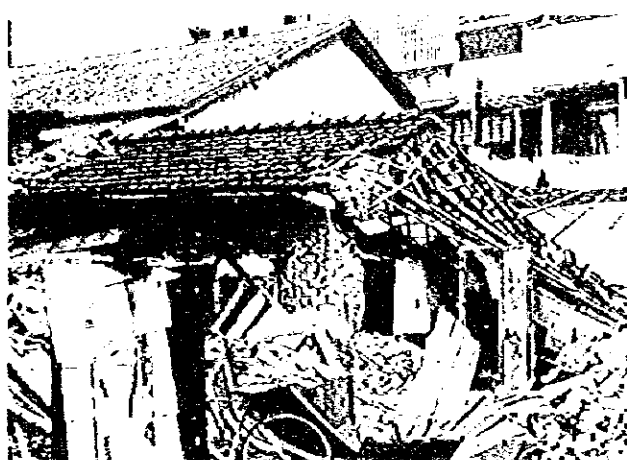
木造平屋の駅舎(日本統治時代の建物)が大きく変形。同じ形状に再建予定とのこと。線路の曲がりは見られない。

アドベ造、れんが造建物の被害。

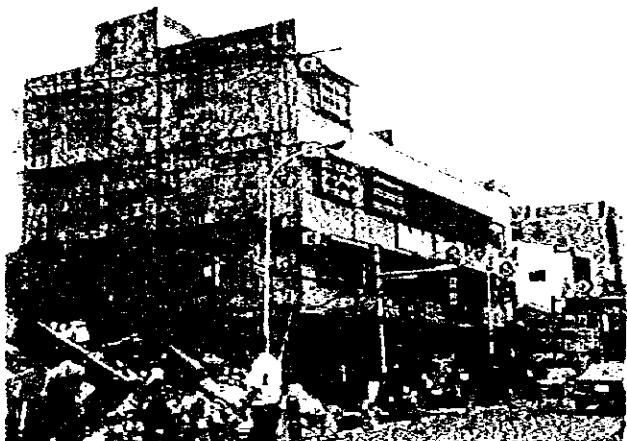
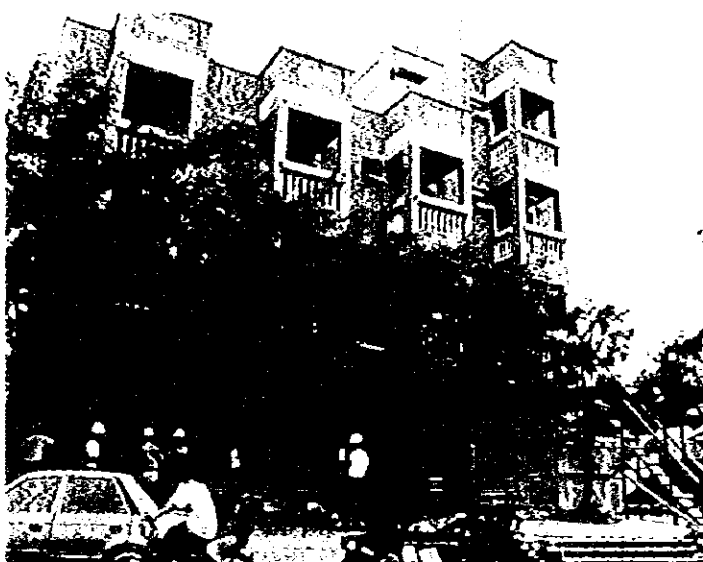
3階建てRC造集合住宅の被害。道路に面した扁平柱の柱頭・柱脚が曲げ破壊。向かって右側にスウェイしている。

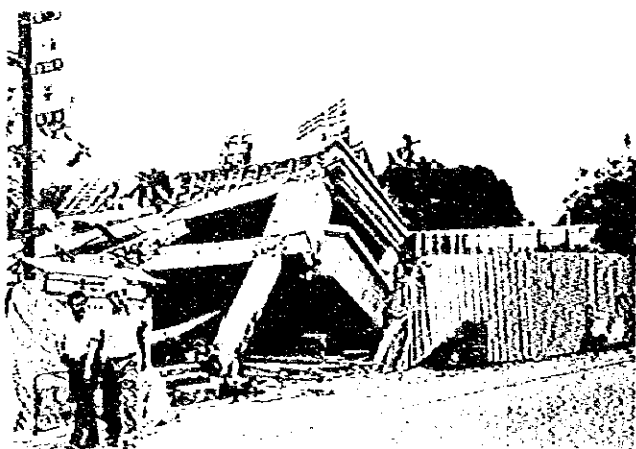
先の3階建て集合住宅の隣に建設中のRC造建物。1、2階のコンクリート打設終了し、3階を施工中、扁平柱の面外方向に倒壊。柱梁接合部に帯筋が入っていない。

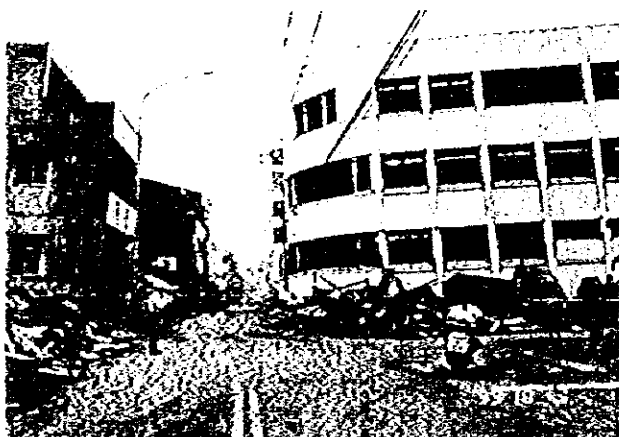
角地に建つ4階建てRC造の1階が崩壊。報道で話題となったコンクリート部材中のオイル缶。オイル缶は飾り梁等の非構造部材に使用しているもので、主要構造体には用いていないとの現地報道もあり、被害との関係は不明。

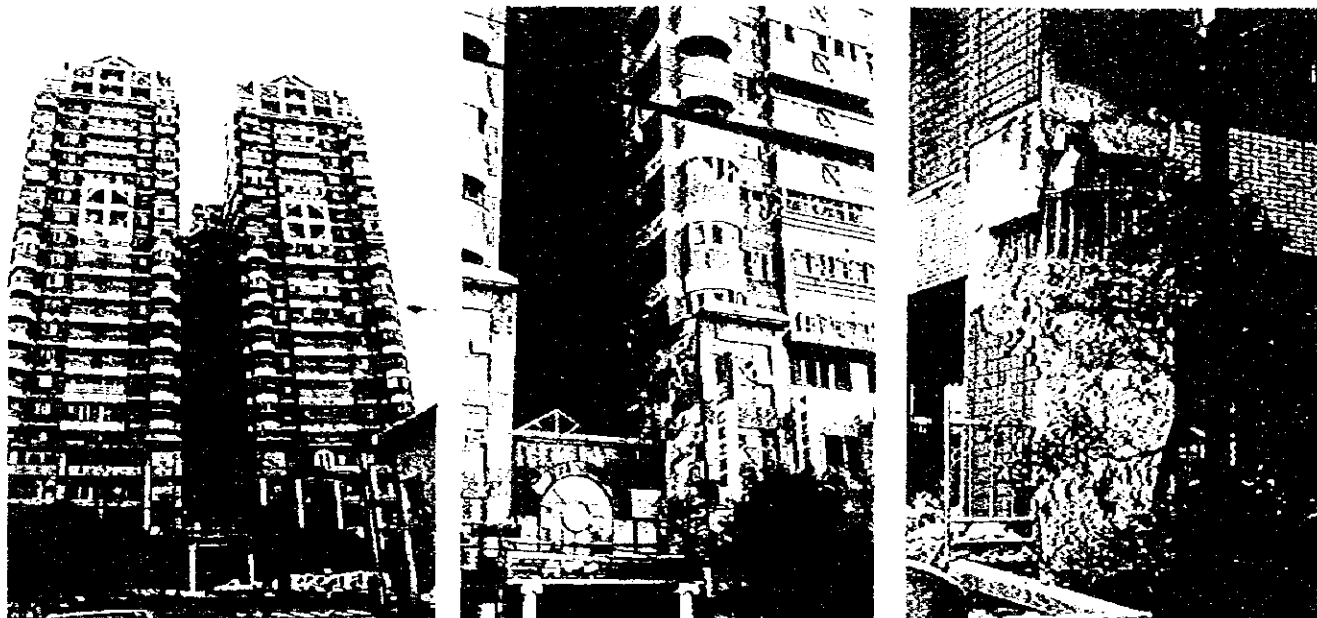
尊龍ビル

22階建てRC造集合住宅(下層は商業施設)。中庭を囲むように3棟が建っている。中間層の壁(たぶん非構造壁)が破壊されている。中庭側の1階柱頭部の被害。接合部に帯筋が入っていない。

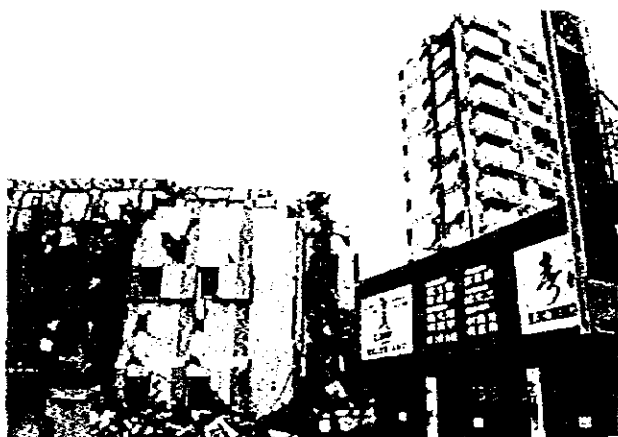
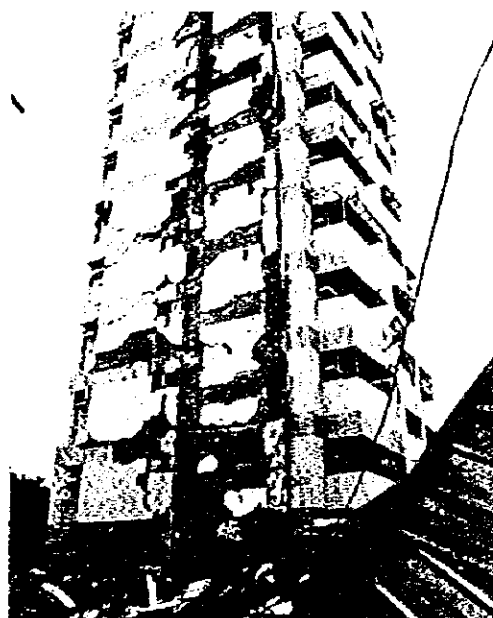
向陽永照ビル

12階建てRC造ツインビルの片方が、1階から倒壊。訴訟に持ち込まれる可能性があり、解体工事を中断。コンクリートコア、鉄筋採取の跡。

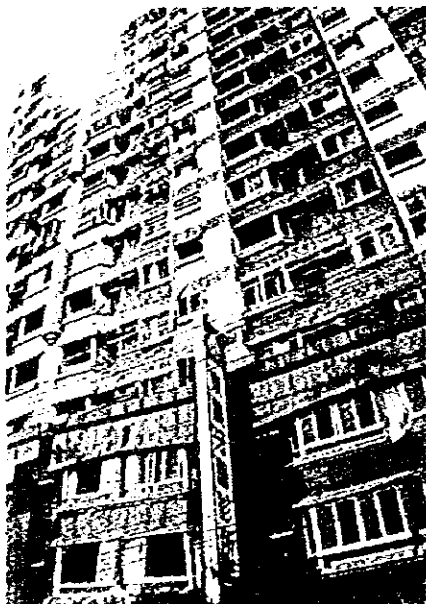
マンション

15階建てRC造。1階柱が大破、落階している。柱主筋は機械式継手。

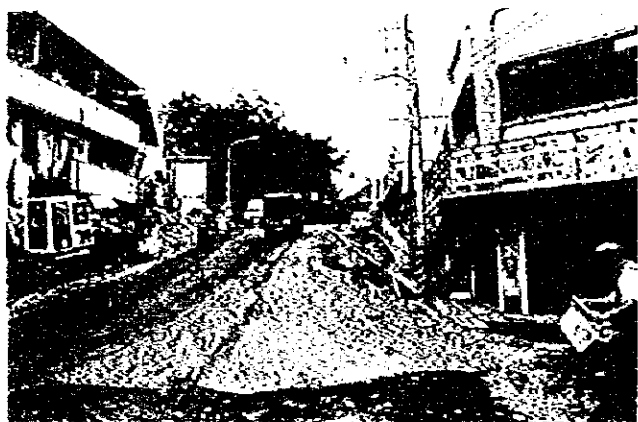
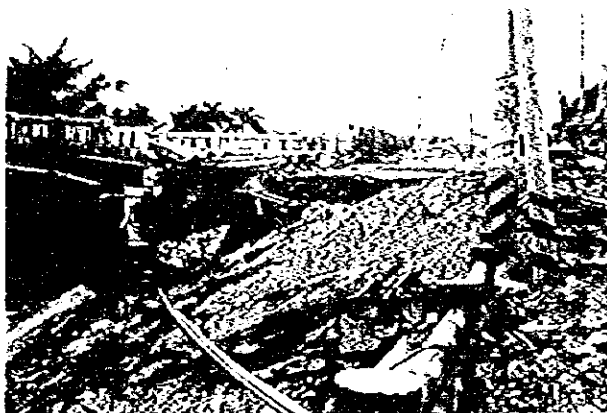
豊原市郊外中正公園

真っ直ぐだった道路の奥側が4~5m隆起、
橋が隆起し、水平方向にも移動。(ガードレール(赤の破線)が以前は真っ直ぐだった。)

9mの道路を挟んで建っていた建物の右側
が隆起し、左側の建物側に移動。間の道路
がなくなり、駐車中の車が挟まれている。

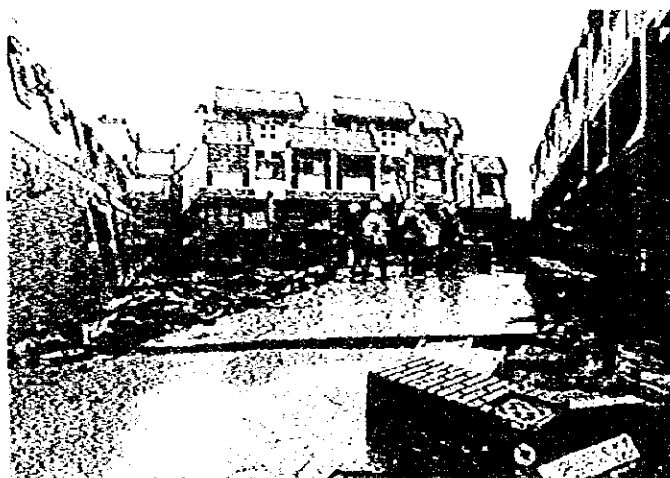
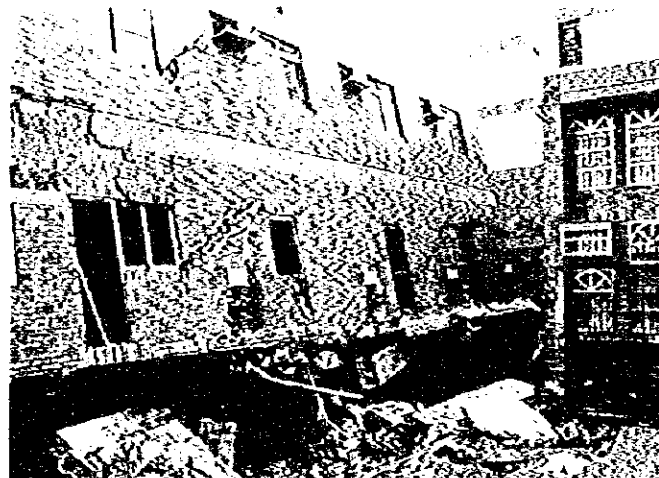
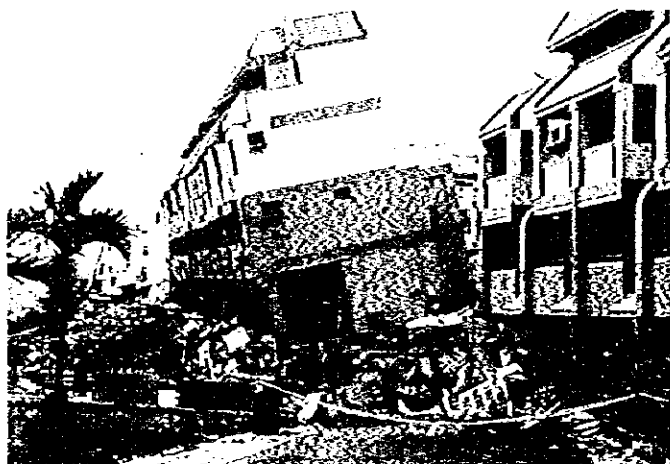
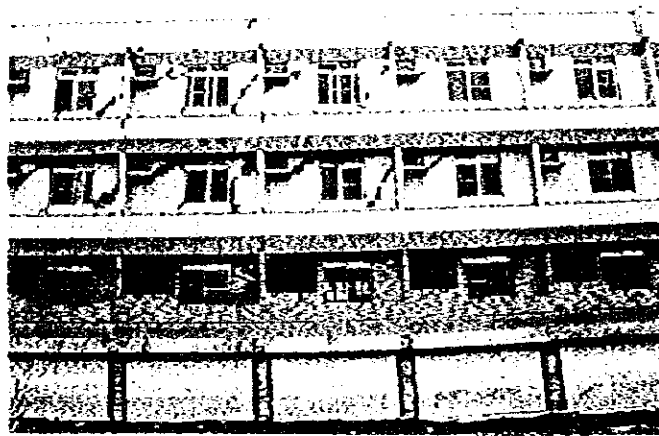
豊原市郊外朴子社区

断層上の新築集合住宅(1999年5月完成)

RC造4階建て、中庭が隆起し、囲むように建っていた3棟が3方に傾いた。構造体の被害はさほどではない。
