- 1) Puente La Perla : sobre la CA-2
- 2) Puente Cangrejera : sobre la CA-2
- 3) Puente Jiboa : sobre la antigua CA-2

# ANEXO-6.4 Daños en los Puentes del Proyecto

Estudio de Diseño Básico para el Proyecto de Reconstrucción de Emergencia de Puentes sobre Carreteras Troncales en La República de El Salvador

Daños provocados por el Huracán Mitch en el Puente Cangrejera

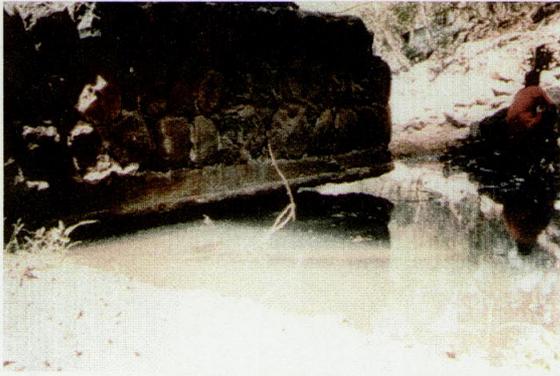
Fue socavado profundamente el fondo de cimiento de la pila a causa de la inundación causada por el "Mitch".

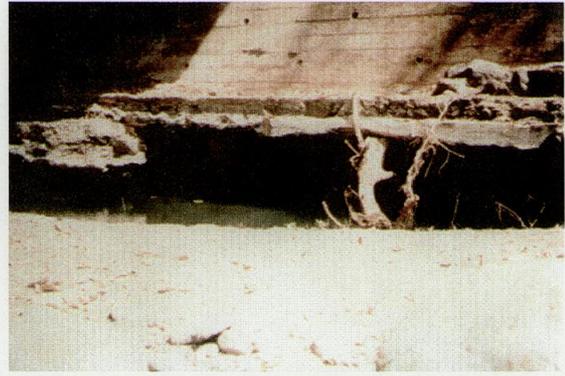
También fue socavado profundamente el fondo de cimiento del estribo del lado este (la margen izquierda del río).

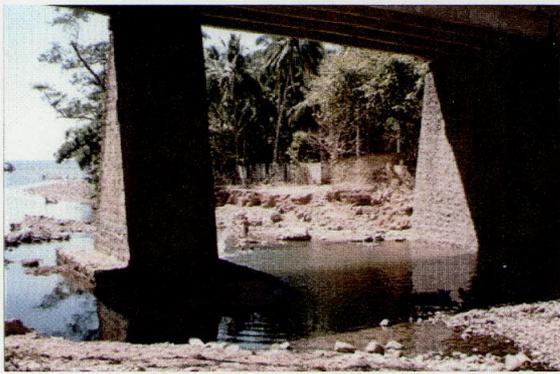
Actualmente no se puede reconocer los daños recibidos debido a la reparación urgente realizada.

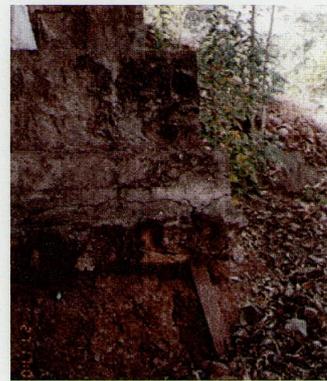
El cimiento del estribo del lado oeste (la margen derecha del río) fue erosionado por la lluvia torrencial y el agua fluida de taludes.

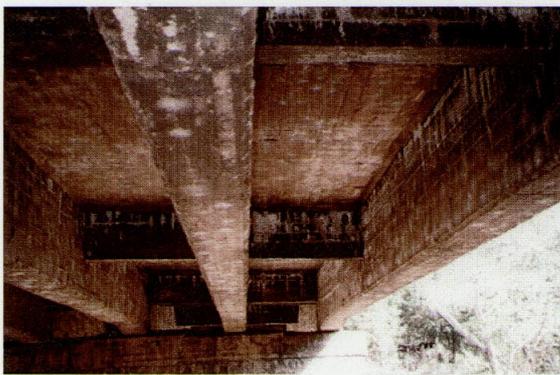
Se observa mucha cal libre en la cara inferior de la superestructura. Se puede estimar la penetración de agua desde las grietas de losas.

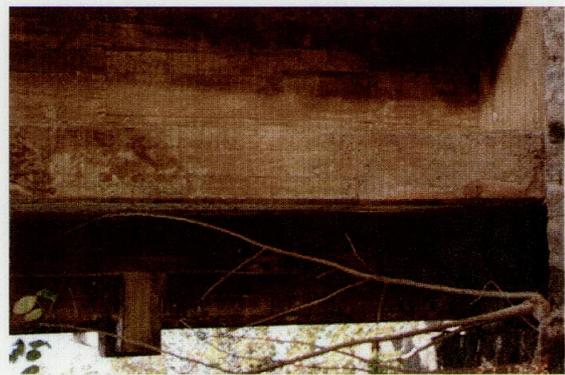
Se han generado grietas en las alas situadas debajo de la viga principal. En la cara inferior de las losas hay lugares donde están al descubierto los aceros de refuerzo.

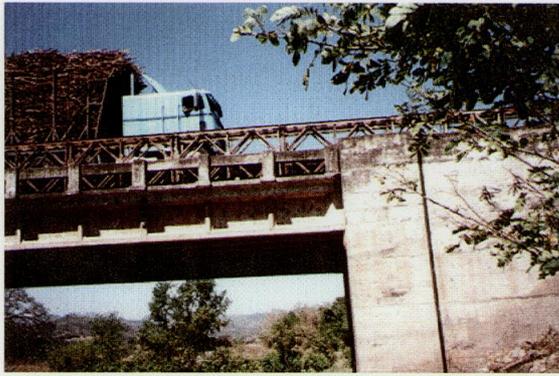
El estribo del lado este (la margen izquierda del río) se asentó e inclinó por la inundación causada por el "Mitch".

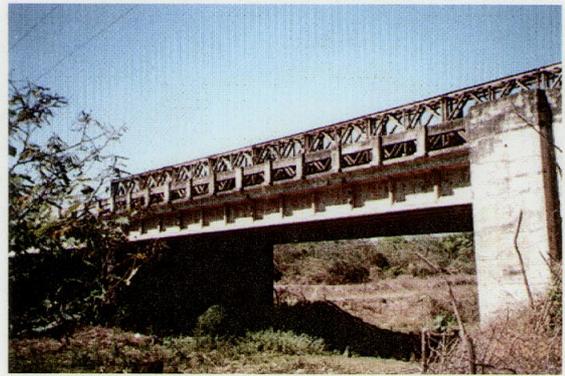
Debido al asentamiento del estribo, la primera luz del lado este se inclinó, en este tramo está instalado provisionalmente un puente Bailey.

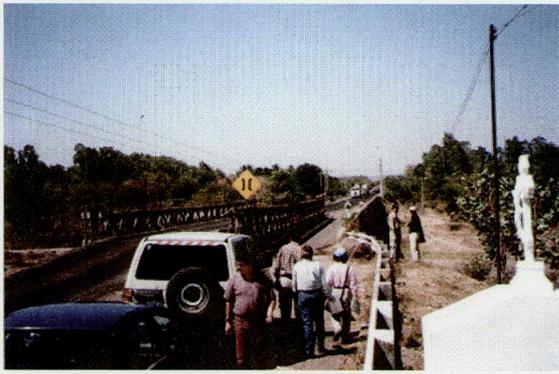
Se ha convertido en un obstáculo para el tráfico debido al cambio del número de carriles de 2 en CA: 2 a 1 en el puente Bailey.

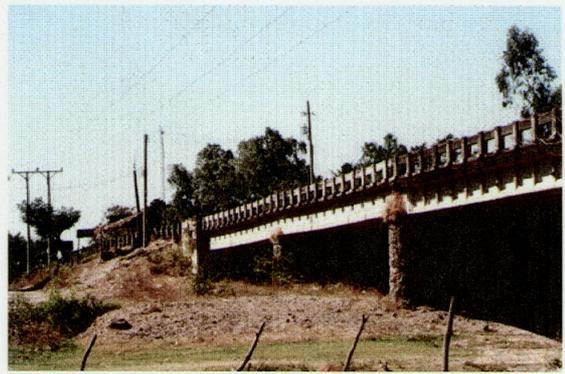
Se ha generado una flexión anormal en las vigas de concreto armado tipo hueco colocadas en 2 luces del lado oeste.

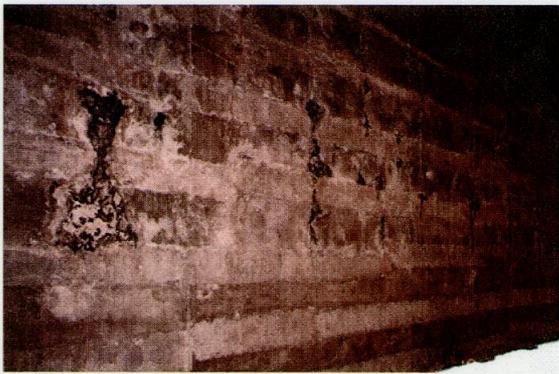
Las vigas de concreto armado colocadas en 2 luces del lado oeste están muy deterioradas, tienen muchas grietas penetrantes, exfoliación de concreto y aflojamiento de los aceros de refuerzo.

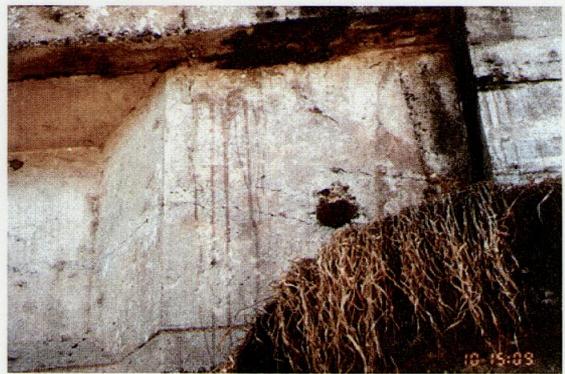
Se han generado grietas tipo hexagonal en el punto de apoyo de la viga de concreto presforzado tipo "I" del lado este.

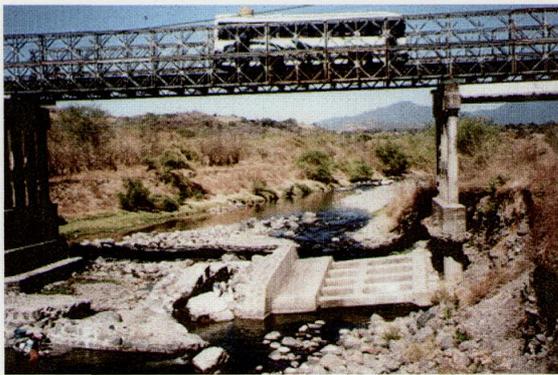
Fue socavado profundamente el cimiento de la pila No.2 del lado este por la inundación causada por el "Mitch" que acabó cayéndose.

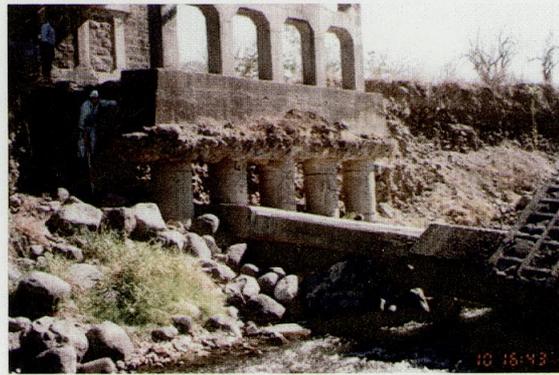
Fue socavado profundamente el cimiento de la pila No.1 del lado este y han aparecido pilotes.

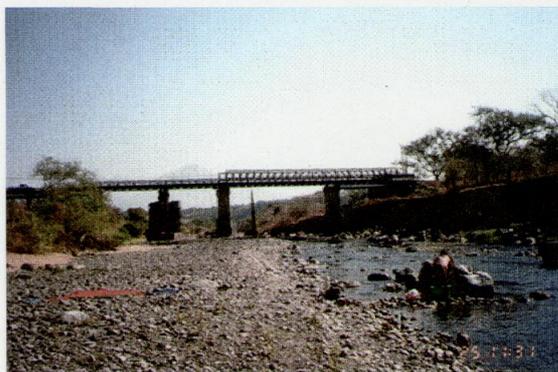
Incluyendo la medida para la influencia del asentamiento de la pila No.4 del lado este, está instalado un puente Bailey en las 5 luces del lado este.

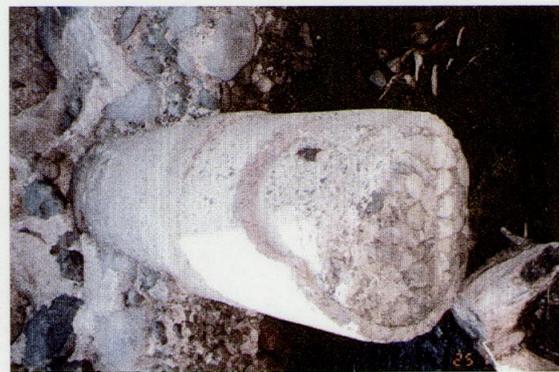
Los pilotes de cimentación para pilas son de una estructura sencilla que uniendo tubos de concreto se insertan unos perfiles de acero y se inyectan cantos rodados y mortero.

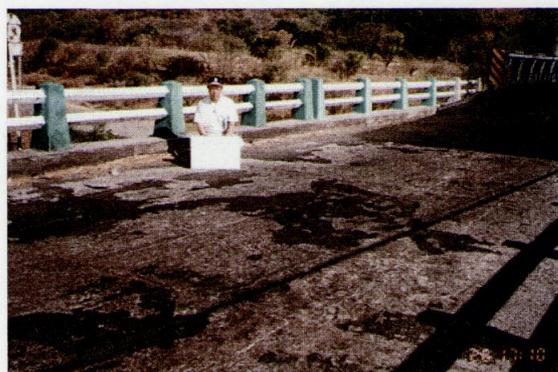
En losas de concreto situadas en 7 luces del lado oeste, se han generado muchas grietas y penetrantes.

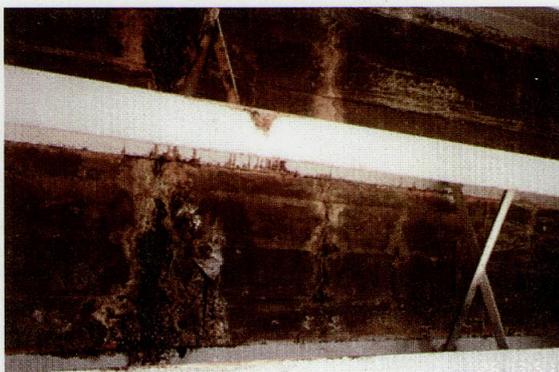
En la cara inferior de las losas, existen fugas de agua desde las grietas. También están al descubierto los aceros de refuerzo.
