■ ローレンガウ

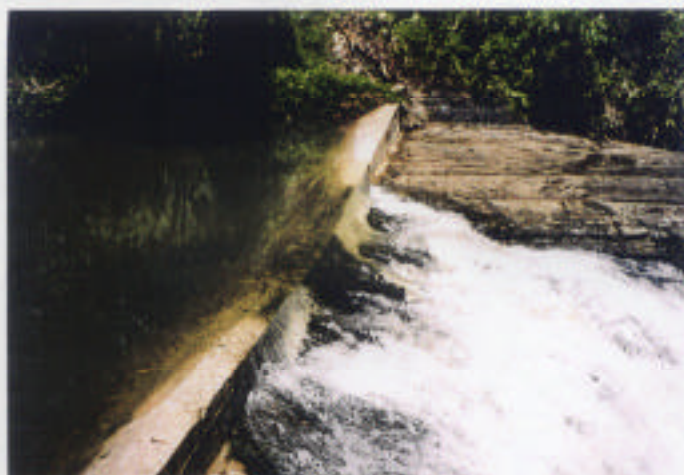
(1) ローレンガウ川既存取水堰（過去、2000年水需
要量を下回る流量が観測されている。）

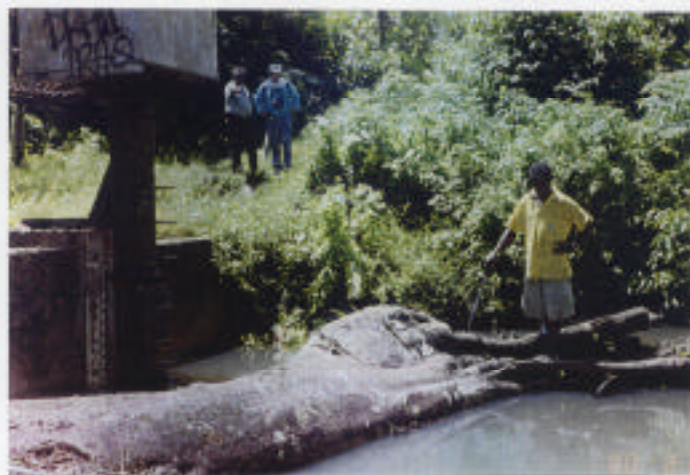
(2) 既存取水施設（1940～50年代に建設され、老朽
化が著しい。）

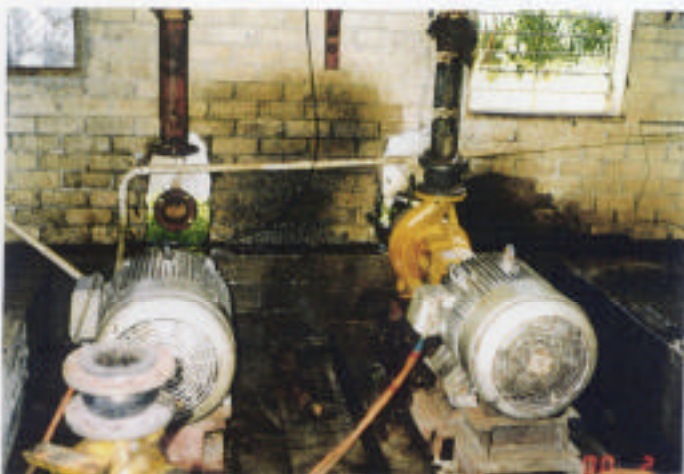
(3) 既存送水施設（1台予備のシステムになってい
るが、老朽化により1台は故障しており使用できな
い状況にある。）

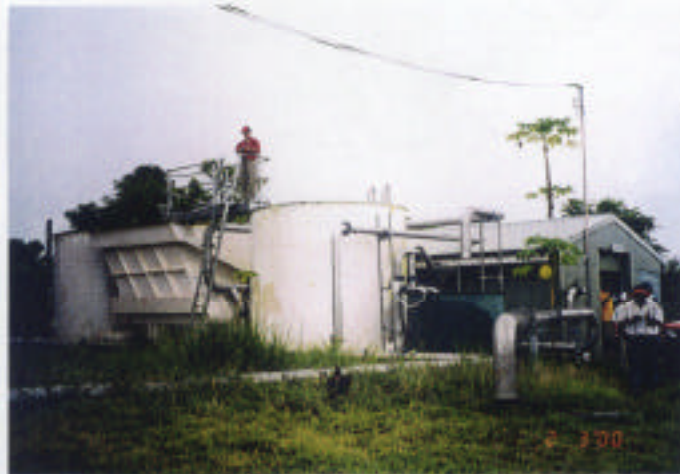
(4) 既存浄水場（Waterboardの予算にて1995年に
建設されたが、その後、配水管の漏水過多の理由
により運転されていない。）

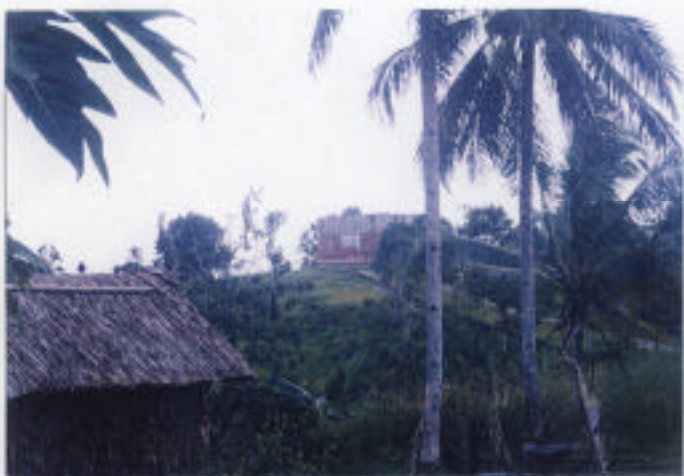
(5) 既存配水池（1995年に建設され、容量約1,600m³
を有する。）

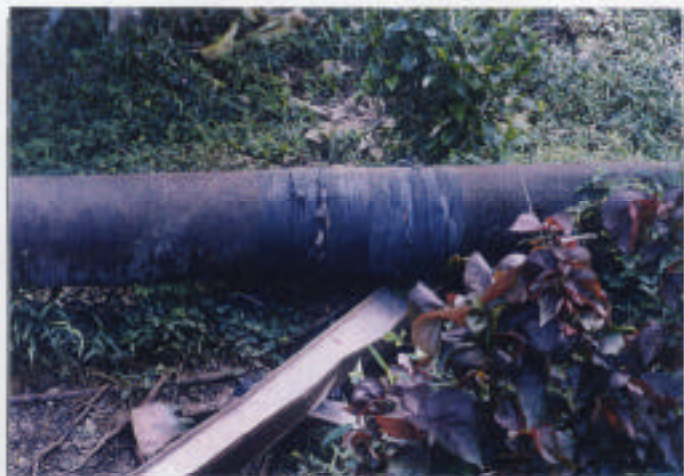
(6) 既存配水本管（老朽化が著しく、いたるところで、
ピンホールや修理箇所が確認される。）

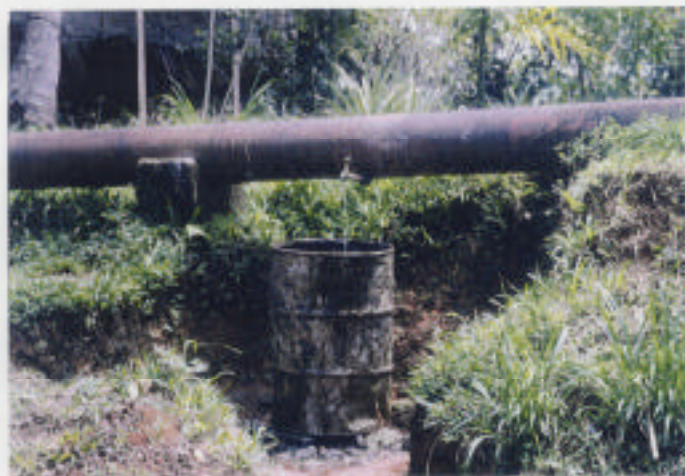
(7) 既存配水本管（地域住民が本管に給水栓を直接接続し、利用している。）

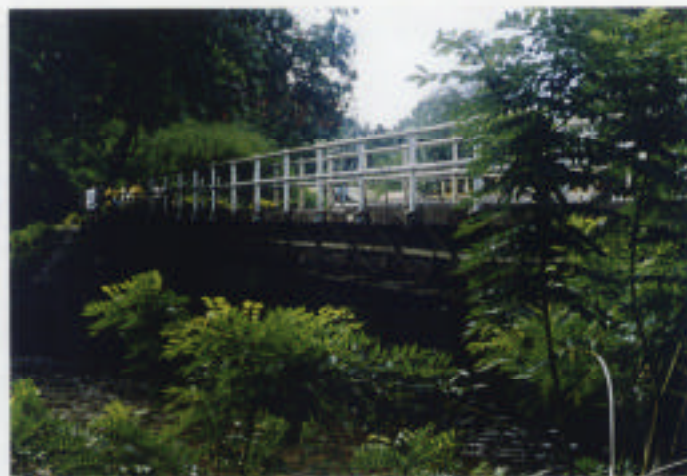
(8) 既存配水本管（橋梁添架部分。新設橋梁が建設中であり、将来的に配水管も付け替えする必要がある。）

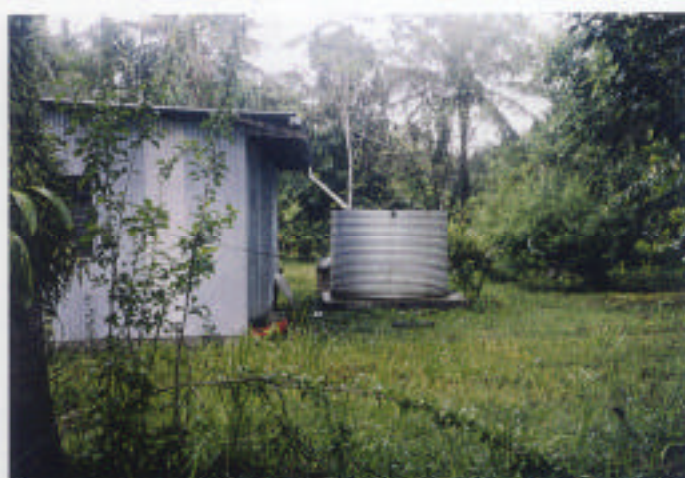
(9) 天水貯水施設（地域住民の多くが各世帯で設置し、飲料水として利用している。）

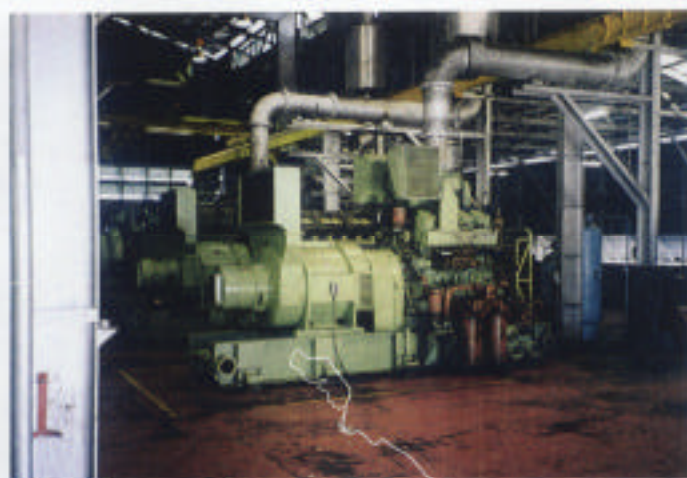
(10) 既存発電施設（ローレンガウより約20km離れたロス・ネグロス島海軍基地内に建設されている。）

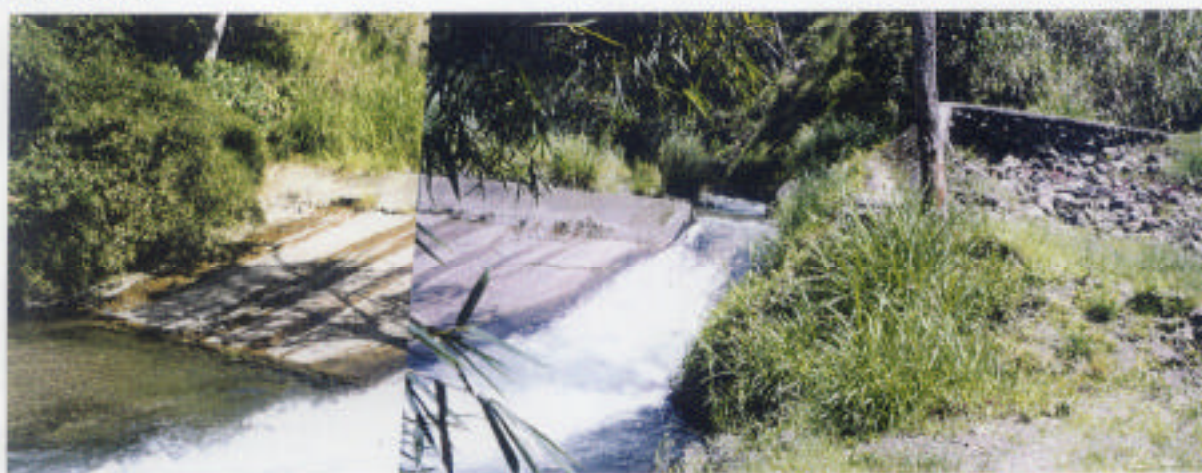
(11) Zakozoi 川既存取水堰（この河川には流量観測所が設置されておらず、流量観測も実施されていない。）

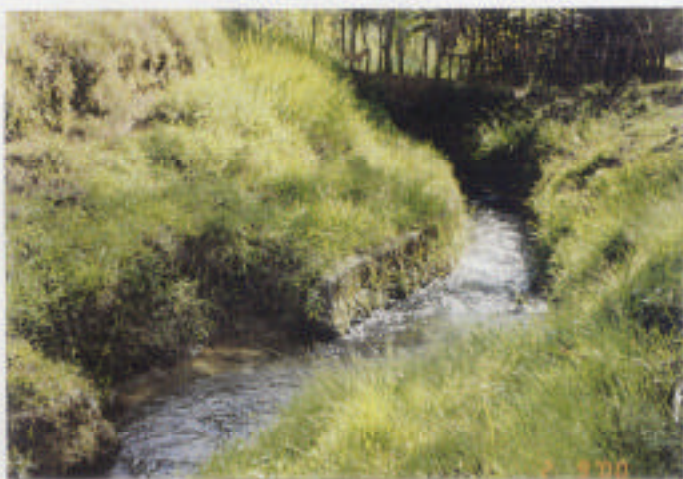
(12) 既存導水路（石積や斜面が崩壊している箇所がみられ、水路底に堆砂が確認される。）

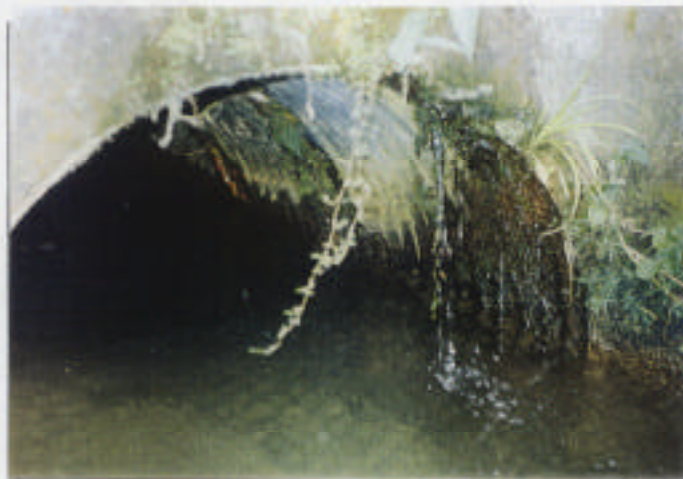
(13) 既存導水路暗渠部（半割コルゲート管を使用している。）

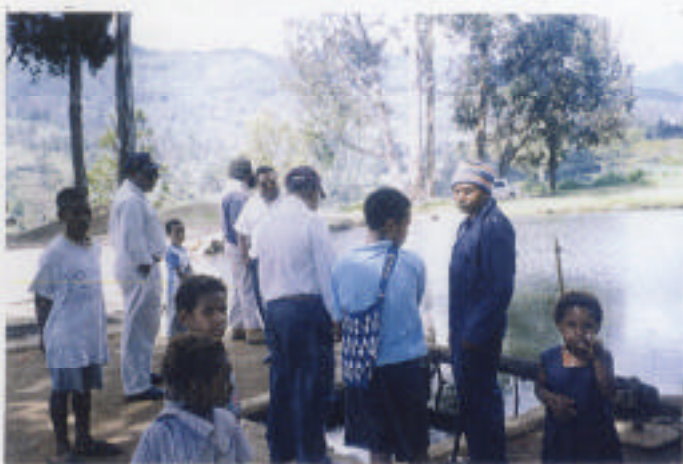
(14) 既存導水路末端調整池（調整池内に堆砂が確認される。）

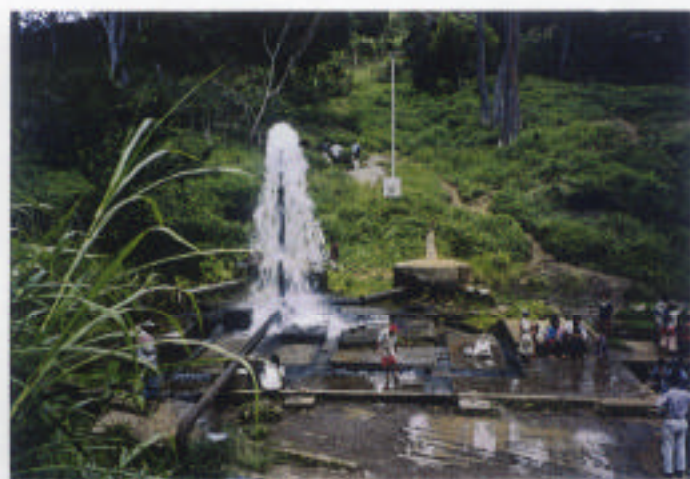
(15) 既存導水管（旧発電施設の水圧鉄管路を使用しており、この地点で圧力調整している。現在、付近住民の憩いの場となっている。）

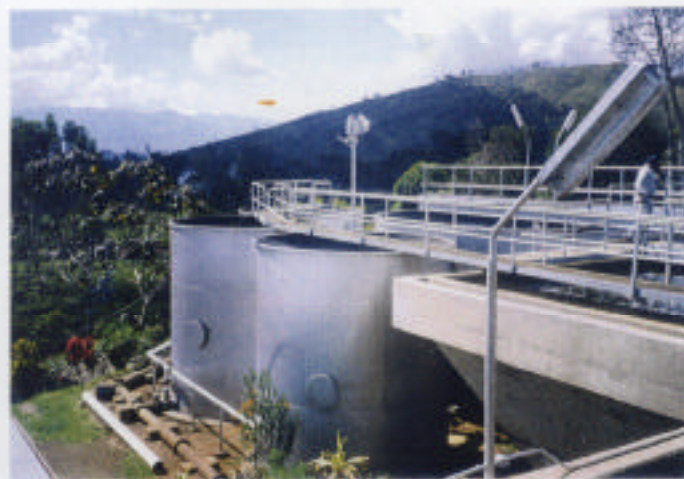
(16) 既存浄水場（2系統有しており、両系統とも稼動中。各系統の公称処理能力は不明であるが、規模から14,000 m^3 程度と推定される。）

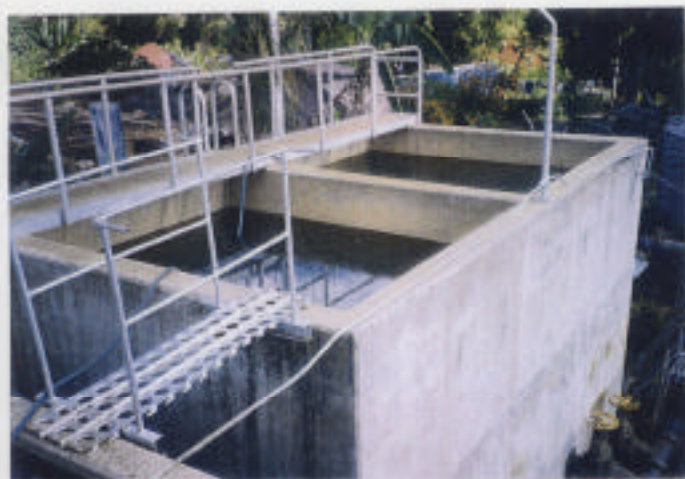
(17) 既存浄水場ろ過池（ろ過砂は目詰まりを起こしており、入れ替え時期に差し掛かっている。）

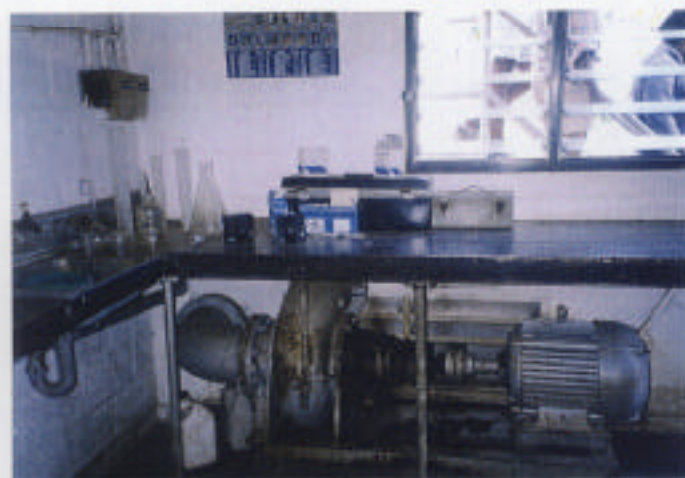
(19) 既存浄水場内水質検査室（浄水場内ではpHのみ検査しており、凝集材注入量は目視にて濁度を確認し決定している。）

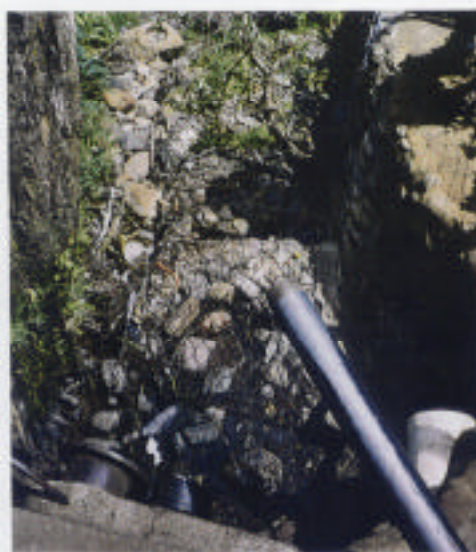
(20) 汚泥放流先（地域住民が放流先の小川を利用している。）

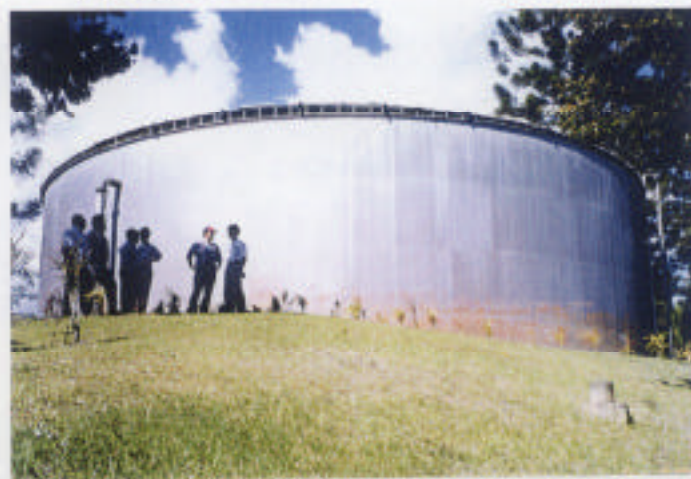
(21) 既存配水池（現在 2 基あり、貯水量は各々、 $2,300\text{m}^3$ 、 $4,600\text{m}^3$ となっている。写真は $4,600\text{m}^3$ 。）

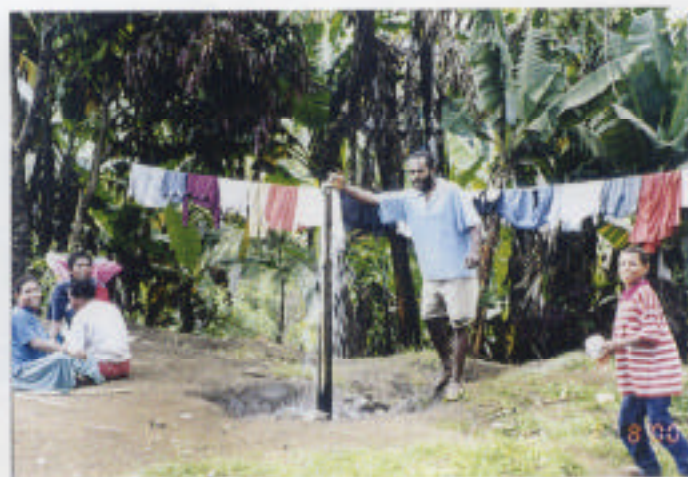
(22) ゴロカ周辺の村落（現在、ゴロカ給水網から村落にも供給しており、給水形態はスタンド・パイプ方式が多い。）
