第2章 プロジェクトの周辺状況

2.1 当該セクターの開発計画

2.4 プロジェクト・サイトの状況

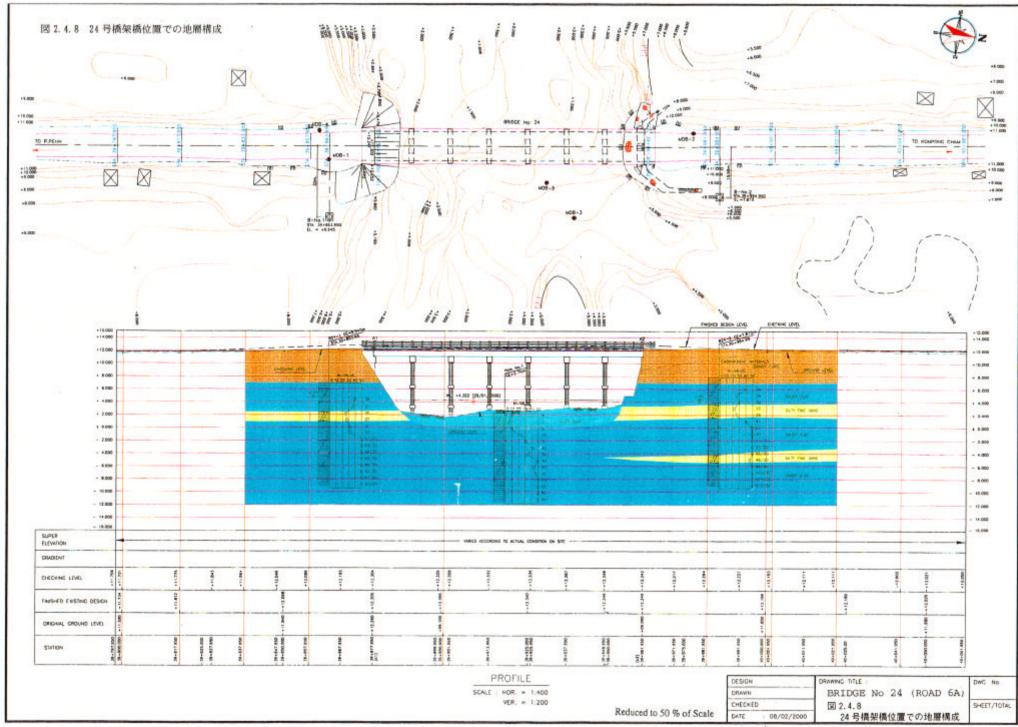
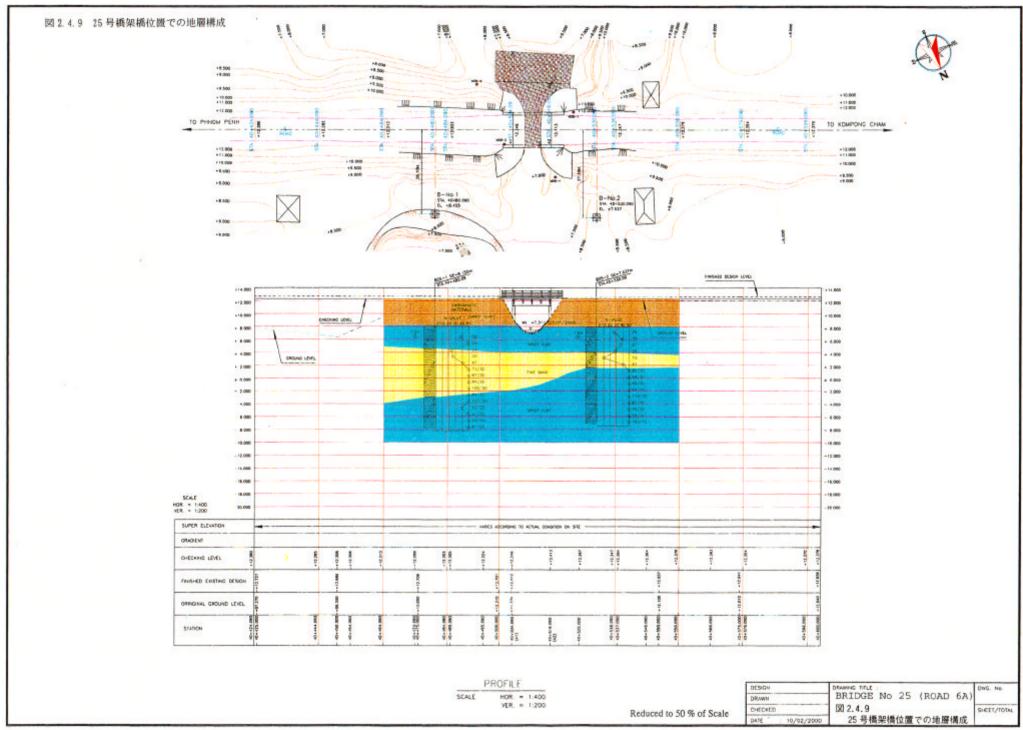
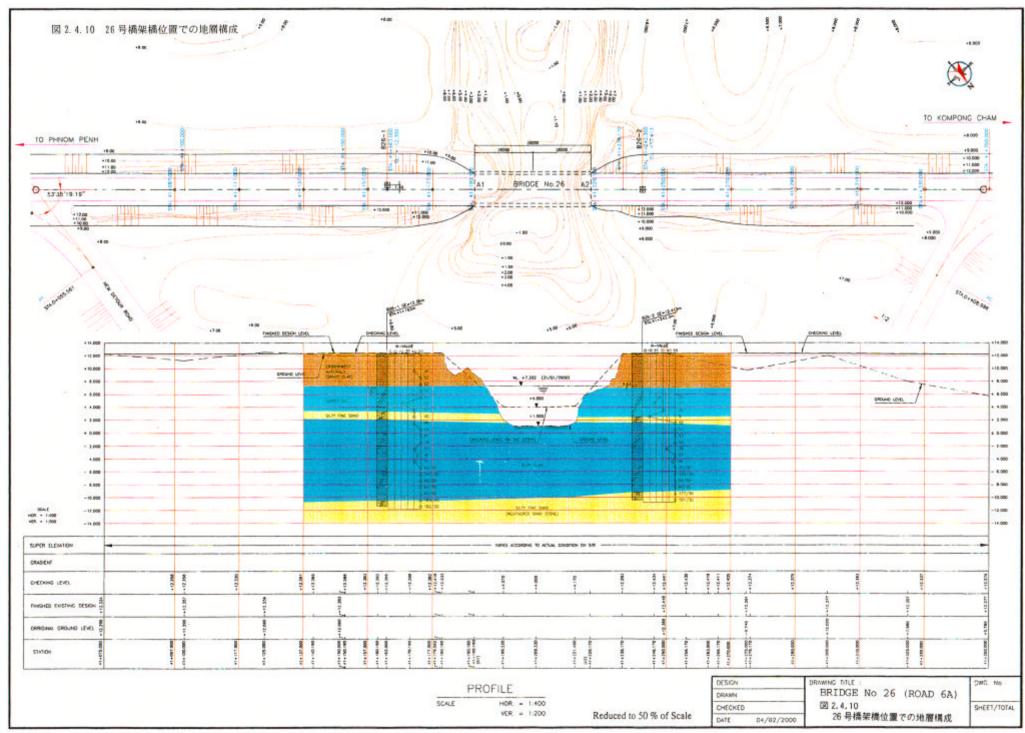
既存の 24 号橋梁の両橋台部で機械ボーリングを実施した他、河川中央部での既存ボーリング資料(予定地より約 50 m 上流)を加えて土質縦断面図を作成した。当地区の地質は、黄褐色を呈する沖積粘土層と黄褐色~茶褐色~褐色を呈する洪積シルト質粘土~砂質粘性土により構成される。河川部及び橋台部 P.Penh side と T. Keng side での支持層の深度 (標高表示)

表2.4.10 BH24 支持層の分布深度(標高表示)

区 分	N値 30以上	N値 50以上
河川部(Pier)	GE=-2 m 以下	GE=-9 m 以下
橋台部(P. Penh side)	GE= 0 m 以下	GE=-2 m 以下
橋台部(T. Keng side)	GE=+1 m 以下	GE= 0 m 以下

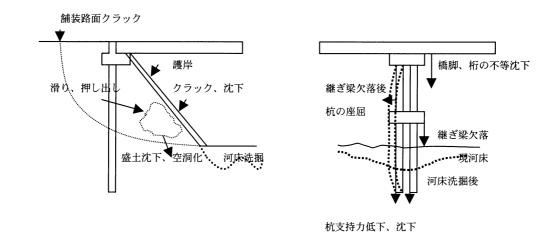
図 2.4.13 橋台、橋脚の損傷状況概要図

パイルベント盛りこぼし橋台は、高盛土での背面沈下、杭間から前面へ土の側 方移動を伴い、護岸の沈下破壊を招く。現橋の殆どの橋台周り護岸が沈下しク ラックを引き起こしているのが現状である。

この構造は変位が大きく、堤体と杭との支持条件の違いから橋台下に空洞を生じやすく、堤防の遮水性に欠陥がある。

一方、パイルベント式鋼杭橋脚については、杭長が長い 24 号橋等は RC 継ぎ梁 で荷重に対し座屈を防止した構造であるが、24 号橋では鋼杭の腐食に伴い劣化 した継ぎ梁との付着が失われ、欠落した箇所や今にも欠落しそうな箇所も有った。このため、鋼杭の座屈安定性に欠ける。

また、この形式は渦流・異常洗掘を起こしやすく、流木等の河積阻害、その外力による構造的安定性に欠ける。さらに河床が低下すれば支持力が失われ、桁とともに不等沈下を引き起こす(26 号橋)。また、補強が困難で、また補強そのものが河積阻害となりやすい。これら下部工、護岸の損傷状況概要を図 2.4.13に示す。

24 号橋に関しては、腐食により鋼杭が過渡に断面欠損しており、かろうじて鋼 杭と中詰めコンクリートとの周面摩擦のみで鉛直支持されている状況である。 この構造は、洪水の流水圧等の横荷重に起因する曲げモーメント・せん断力に 対して破断する恐れがあり、非常に危険な状況である。

従って、対象橋梁の上部工、下部工を含めた構造的欠陥性、洪水等の河川特性 及び幹線道路としての機能性等、総合して 24, 25 号橋は新線形を計画し、新橋 に架け替える必要があると判断する。さらに、26 号橋も、架橋位置、新線形、 洪水等を考慮した橋梁規模、形式で計画する必要がある。
